2016年2月6日台湾南部地震現地調査速報
Quick Report of Reconnaissance on Southern
Taiwan Earthquake, February 6, 2016

森 伸一郎, 愛媛大学
盧 之偉, 国立高雄第一科技大学
吳 明漢, 国立高雄大学
Shinichiro Mori, Ehime University
Chih-Wei Lu, National Kaohsiung First University of Science and Technology
Min-Hao Wu, National University of Kaohsiung

1. 台南市およびその周辺での構造物・地盤の被害状況を把握する。
2. 高層建物崩壊の状況を視察し、地震動・地形・地盤・基礎・構造・材料の面から原因を探る。

1. To understand damage situation in and around Tainan City with regard to structures and geotechnical works
2. To observe the situations of collapsed buildings for understanding them from the viewpoints of earthquake motions, geology, structures, foundations, and materials

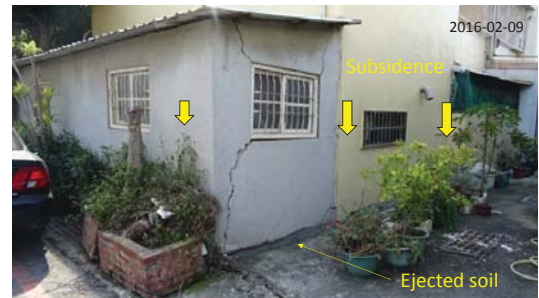
液状化による建物被害 Damage to a house due to liquefaction

液状化被害 台南市安南區北安路: 沈下傾斜した建物の周囲には液状化噴砂が見られた。

Liquefaction and associated damage to buildings and houses, Bei-an Road, An-nan District, Tainan City

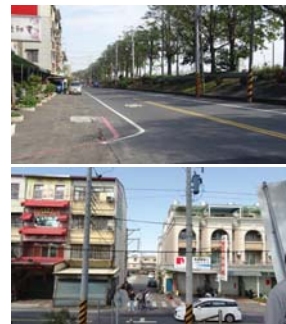
液状化による建物被害 Damage to a house due to liquefaction

液状化被害 台南市安南區北安路: 沈下傾斜した建物の周囲には液状化噴砂が見られた。

Liquefaction and associated damage to buildings and houses, Bei-an Road, An-nan District, Tainan City

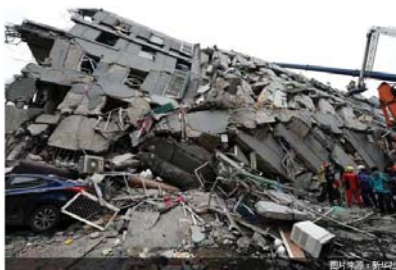
An example of typical collapsed high rise buildings 典型的な崩壊高層建物の一例

この崩れ方はひどい。1999トルコ・コジャエリ地震や1999台湾集集地震の際と同じ壊れ方です。せん断補強筋の不足と鉄筋の定着の不足が原因と推察される。

This pattern of collapse is so bad. This is very similar to the typical damage of high rise buildings. Shortage of stirrup and shortage of anchoring of main rebar in reinforced concrete in beams and columns.

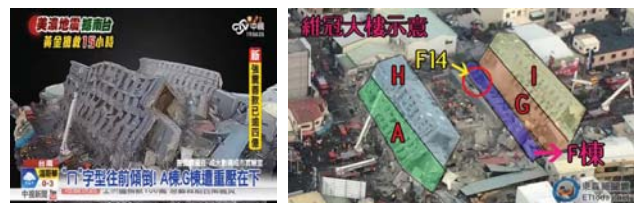
維冠金龍大樓(Weiguan Jinlong Dalou) 棟配置

コ(こ)の字, または、π(ぱい)の字の形の棟配置
A~F棟が一行に並び、その列の両側に位置するA棟とG棟にそれぞれH棟と棟が直角に配置されていた。A~F棟が一行になり、H棟・I棟が接続する方向と反対方向に転倒した。転倒方向のA~F棟の柱の破壊が転倒のトリガーになったと推察されるので、この実態を知る必要がある。

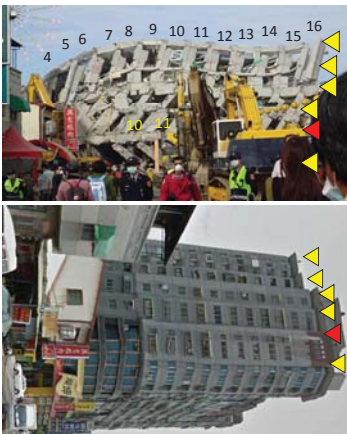
高層建築の崩壊 維冠大樓 Collapse of a high-rise building, Weiguan Dalou Recognition of A and H portions

2016-02-09 Mori
 A棟の1階部分中間柱(▲)が先行して圧縮破壊もしくは座屈して崩壊したと推察される。
 It seems that the intermediate column of A almost all the column-beam joints are broken, resulting in independent movement of them.

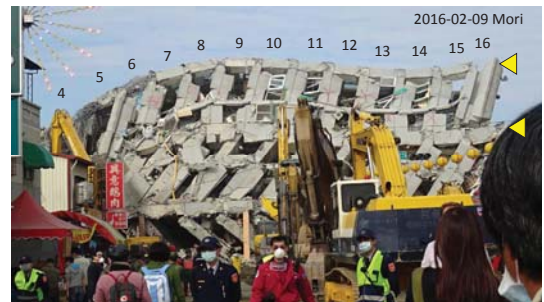
高層建築の崩壊 維冠大樓 Collapse of a high-rise building, Weiguan Dalou

ほぼ全ての柱・梁接合部が破壊して柱と梁がばらばらに挙動している。
 Almost all the column-beam joints are broken, resulting in independent movement of them.

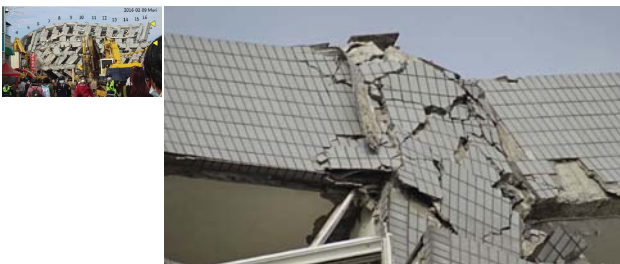
柱-梁接合部 (14-15階) 維冠大樓 The column-beam joint between 14th and 15th floors Weiguan Dalou

ほぼ全ての柱・梁接合部が破壊して柱と梁がばらばらに挙動している。
 Almost all the column-beam joints are broken, resulting in independent movement of them.

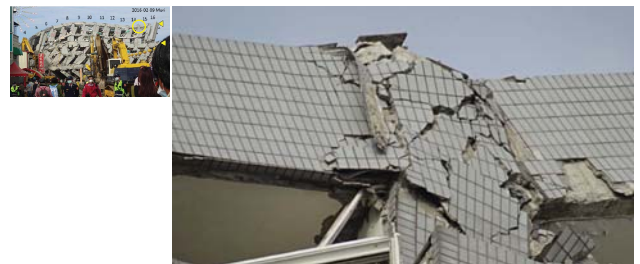
柱-梁接合部 (14-15階) 維冠大樓 The column-beam joint between 14th and 15th floors Weiguan Dalou

ほぼ全ての柱・梁接合部が破壊して柱と梁がばらばらに挙動している。
 Almost all the column-beam joints are broken, resulting in independent movement of them.

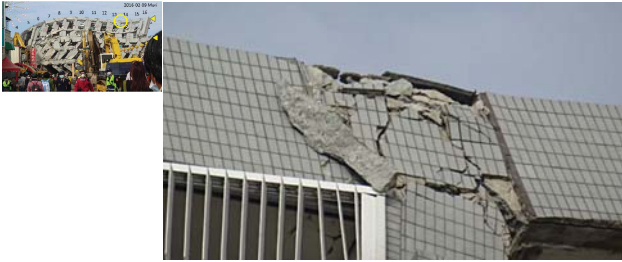
The column-beam joint between 13th and 14th floors
Weiguan Dalou

ほぼ全ての柱・梁接合部が破壊して柱と梁がばらばらに挙動している。
Almost all the column-beam joints are broken, resulting in independent movement of them.

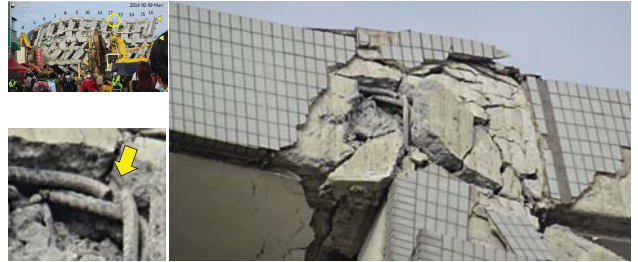
The column-beam joint between 12th and 13th floors
Weiguan Dalou

タイルが剥落して、コンクリートも破壊、剥落している。露出した鉄筋のうち、曲げ加工部で破断しているのが認められる。
Tiles were spalled and concrete was broken to pieces around column-beam joint. A piece of rebar was broken at the bent portion there.

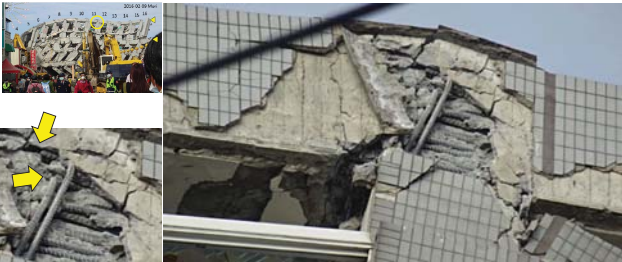
The column-beam joint between 11th and 12th floors
Weiguan Dalou

露出した鉄筋をよく見ると、柱の主筋が接合部内で破断しており、梁の主筋も定着が実現できていないように見える。接合部パネルがせん断変形している。

A main rebar of column was broken in the joint panel. Rebars of a beam seemed to have insufficient anchorage length. The joint panel suffered shear deformation.

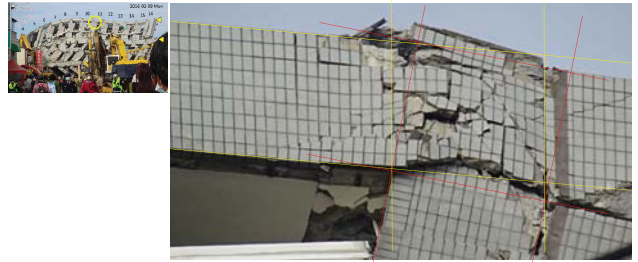
The column-beam joint between 10th and 11th floors
Weiguan Dalou

露出した鉄筋をよく見ると、柱の主筋が接合部内で破断しており、梁の主筋も定着が実現できていないように見える。接合部パネルがせん断変形(0.118)している。

A main rebar of column was broken in the joint panel. Rebars of a beam seemed to have insufficient anchorage length. The joint panel suffered shear deformation (0.118).

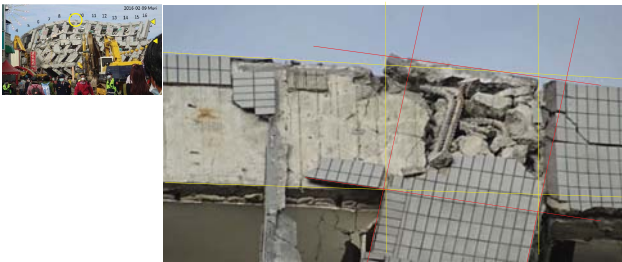
The column-beam joint between 9th and 10th floors
Weiguan Dalou

柱-梁の接合部が完全に破壊しており、せん断変形は0.212に達している。梁の定着は接合部内だけで取られようとしており定着長が不足しており、スカーフや帯鉄筋は見えず、接合部の強度は期待できない。

A column-beam joint panel is in complete failure. Its shear deformation reaches at 0.212. Anchorage length of beams main rebar is too short, and stirrups or lateral ties cannot be recognized, so the strength of the joint panel cannot be expected.

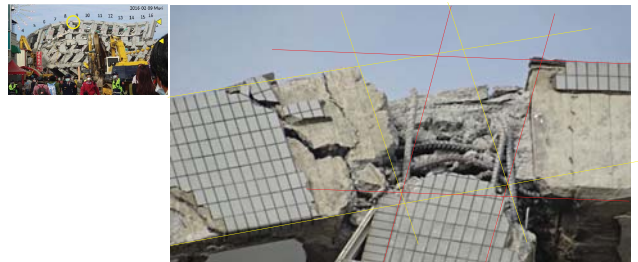
The column-beam joint between 8th and 9th floors
Weiguan Dalou

柱-梁の接合部が完全に破壊しており、せん断変形は0.212に達している。梁の定着は接合部内だけで取られようとしており定着長が不足しており、スカーフや帯鉄筋は見えず、接合部の強度は期待できない。

A column-beam joint panel is in complete failure. Its shear deformation reaches at 0.212. Anchorage length of beams main rebar is too short, and stirrups or lateral ties cannot be recognized, so the strength of the joint panel cannot be expected.

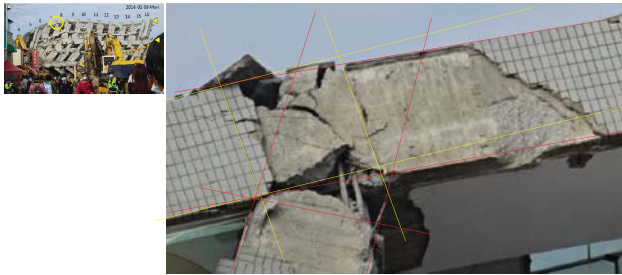
柱-梁接合部（7-8階） 維冠大樓
The column-beam joint between 7th and 8th floors
Weiguan Dalou

柱-梁の接合部が完全に破壊しており、梁の主筋の定着が完全に破壊している。
A column-beam joint panel is in complete failure. Anchorage of rebar arranged at upper end of beams.

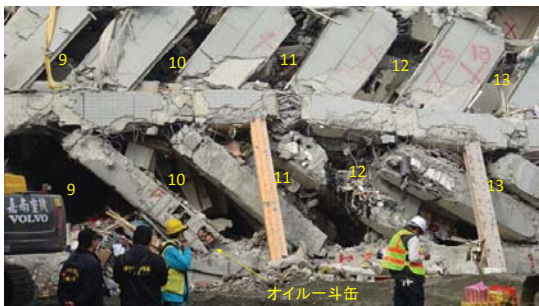
高層建築の崩壊 維冠大樓
Collapse of a high-rise building, Weiguan Dalou

ほぼ全ての柱・梁接合部が破壊して柱と梁がばらばらに挙動している。
Almost all the column-beam joints are broken, resulting in independent movement of them.

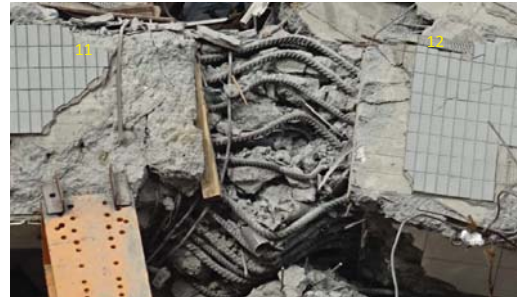
高層建築の崩壊 維冠大樓
Collapse of a high-rise building, Weiguan Dalou

柱・梁接合部に帯鉄筋を見つけることができない。
No lateral tie bar can be found in the column-beam joint panel.

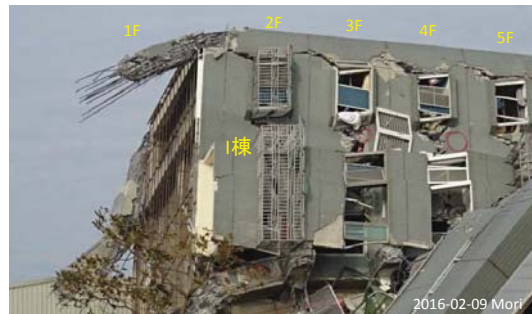
Collapse of a high-rise building, Weiguan Dalou

I棟の西南隅の柱とその内側（南側）壁・梁とは完全に直接せん断されたように破壊していた。転倒することに伴う柱への引き抜きと壁とのせん断によるものと考えられる。

A large fissure due to complete direct shear failure can be observed along the boundary between the column at south-western corner and walls and beams facing south.

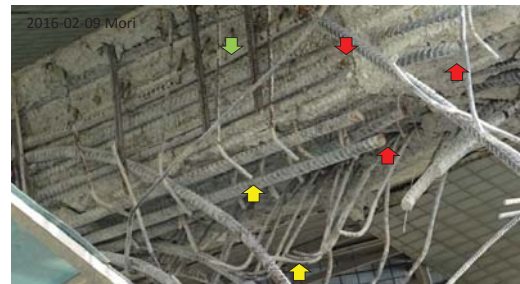
Inappropriateness of rebar arrangement I Tower I, Weiguan Dalou

▲柱の帯鉄筋が少ない。▲帯鉄筋が90度曲げで定着され、その定着はいずれも破綻している。▲柱の主筋が連続していない。

▲ Shortage of lateral tie rebar, ▲ 90 degree bent anchoring of tie rebar and all anchoring were in failure, ▲ discontinuity of main rebar of a column.

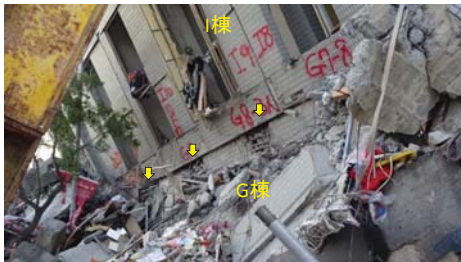
高層建築の崩壊 維冠大樓 G&I Towers
Collapse of a high-rise building, Weiguan Dalou

G棟はI棟は1層分ずれて重なっていた。一体となって倒れたのではなく、将根倒しのように、2棟はずれて倒れたものと考えられる。I棟には見られないが、G棟には柱梁接合部が完全に破壊されている。柱梁の骨組み接合部の破壊により、生存空間を残すことなく倒壊し、I棟が上に重なることで、一層生存空間を減少させたと考えられる。

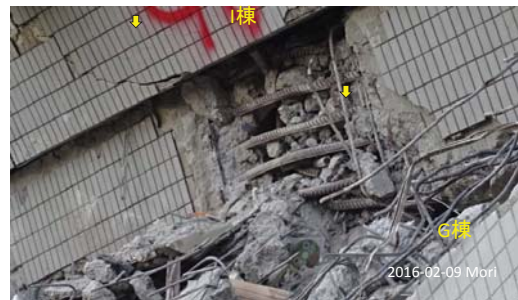
高層建築の崩壊 維冠大樓 G&I Towers
Collapse of a high-rise building, Weiguan Dalou

G棟の北西隅の柱は、すべての柱梁接合部ではコンクリートが破碎され、帯筋は見当たらなかった。
There were recognized no lateral rebar ties at all the column-beam joints along the column at the north western corner of Tower I. All the joints were completely crashed.

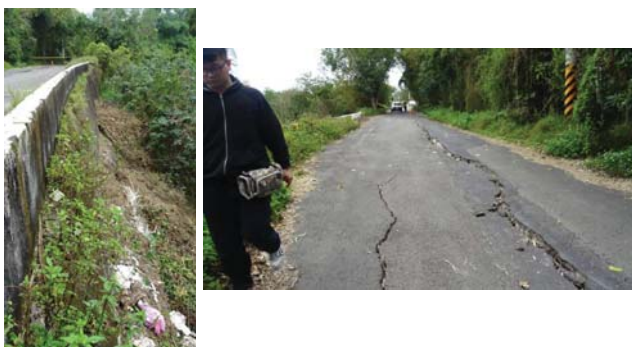
急傾斜斜面の上の道路の沈下・亀裂

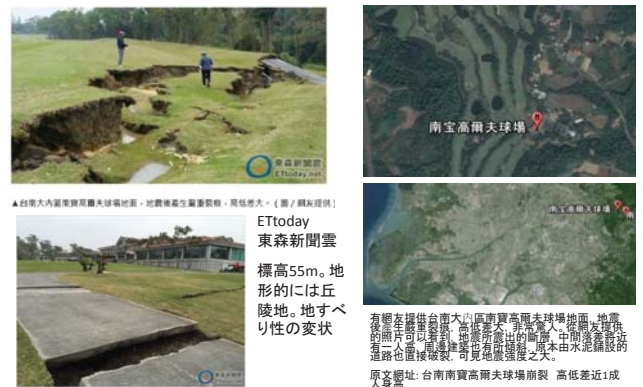
南宝高爾夫球場の地盤変状・地すべり

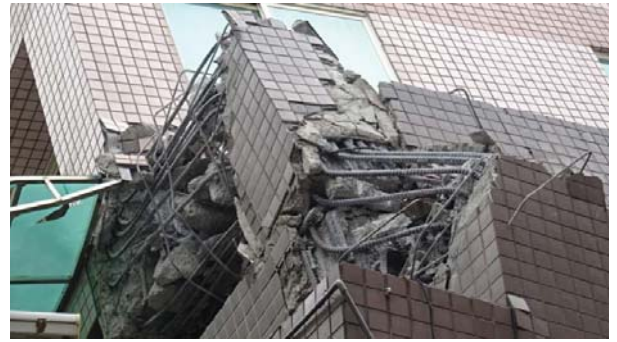
京城銀行

せん断補強筋(帯鉄筋)が少ない。定着が135度でなく、90度。
