# 厚真町における斜面崩壊崩土到達状況 と崩土による埋没建物の判読の方法

2018年9月8日

愛媛大学 森 伸一郎

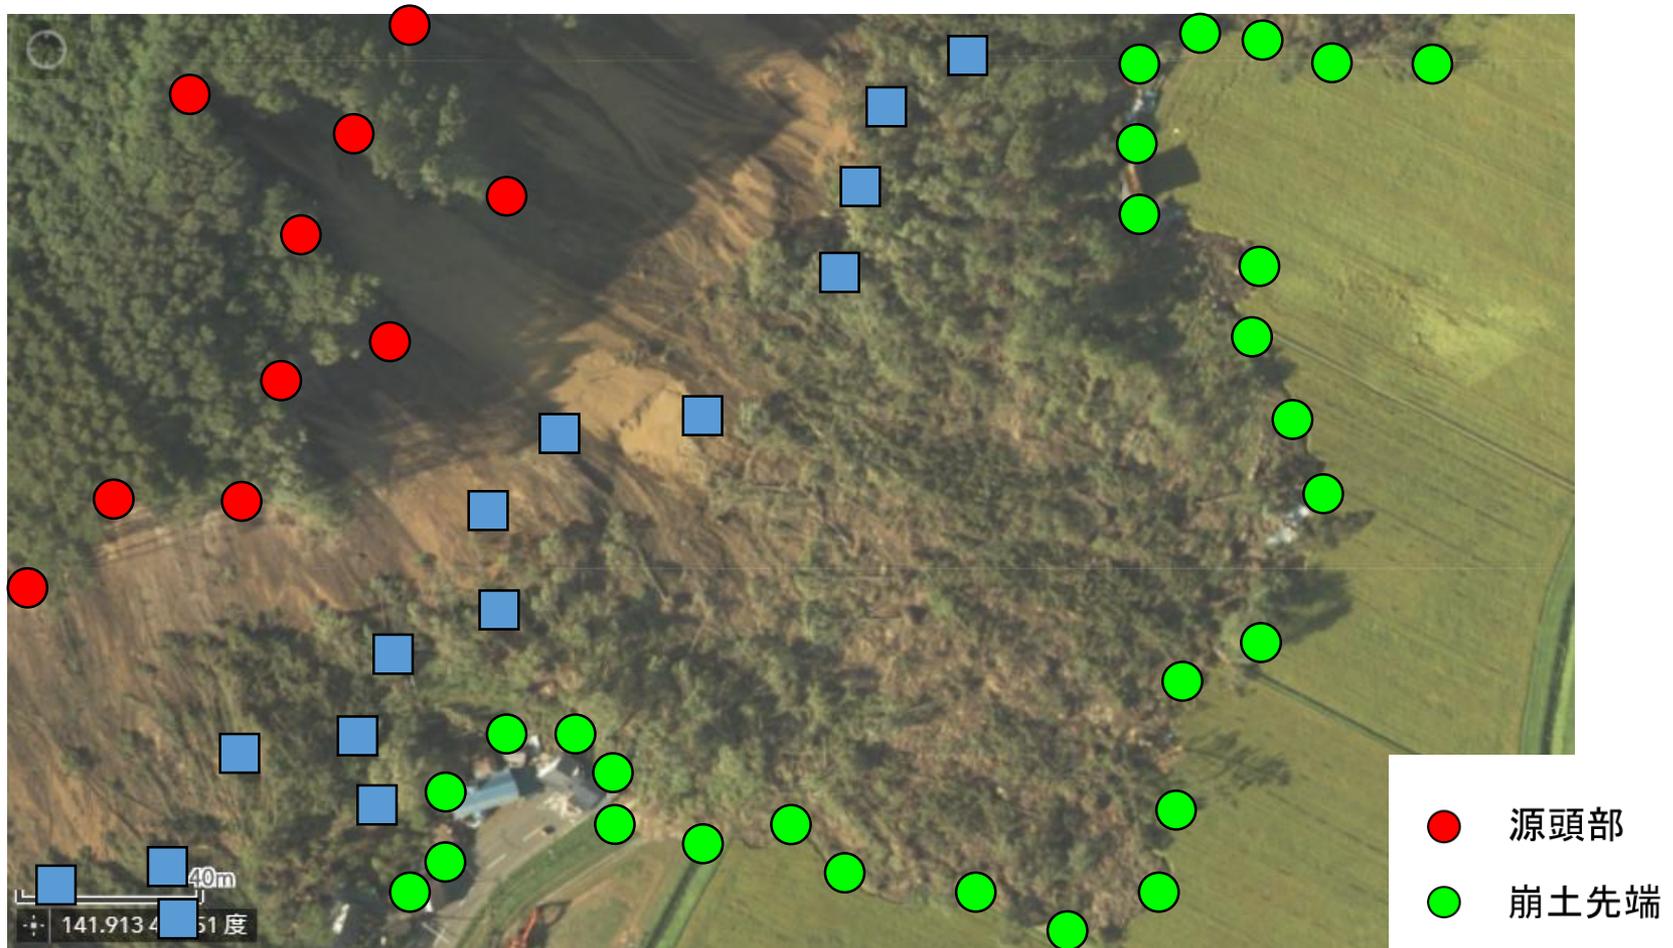
# 厚真町吉野での斜面崩壊の崩土被害分析

## 1. 被災後の空中写真で斜面崩壊（源頭部、崩土先端）を特定する

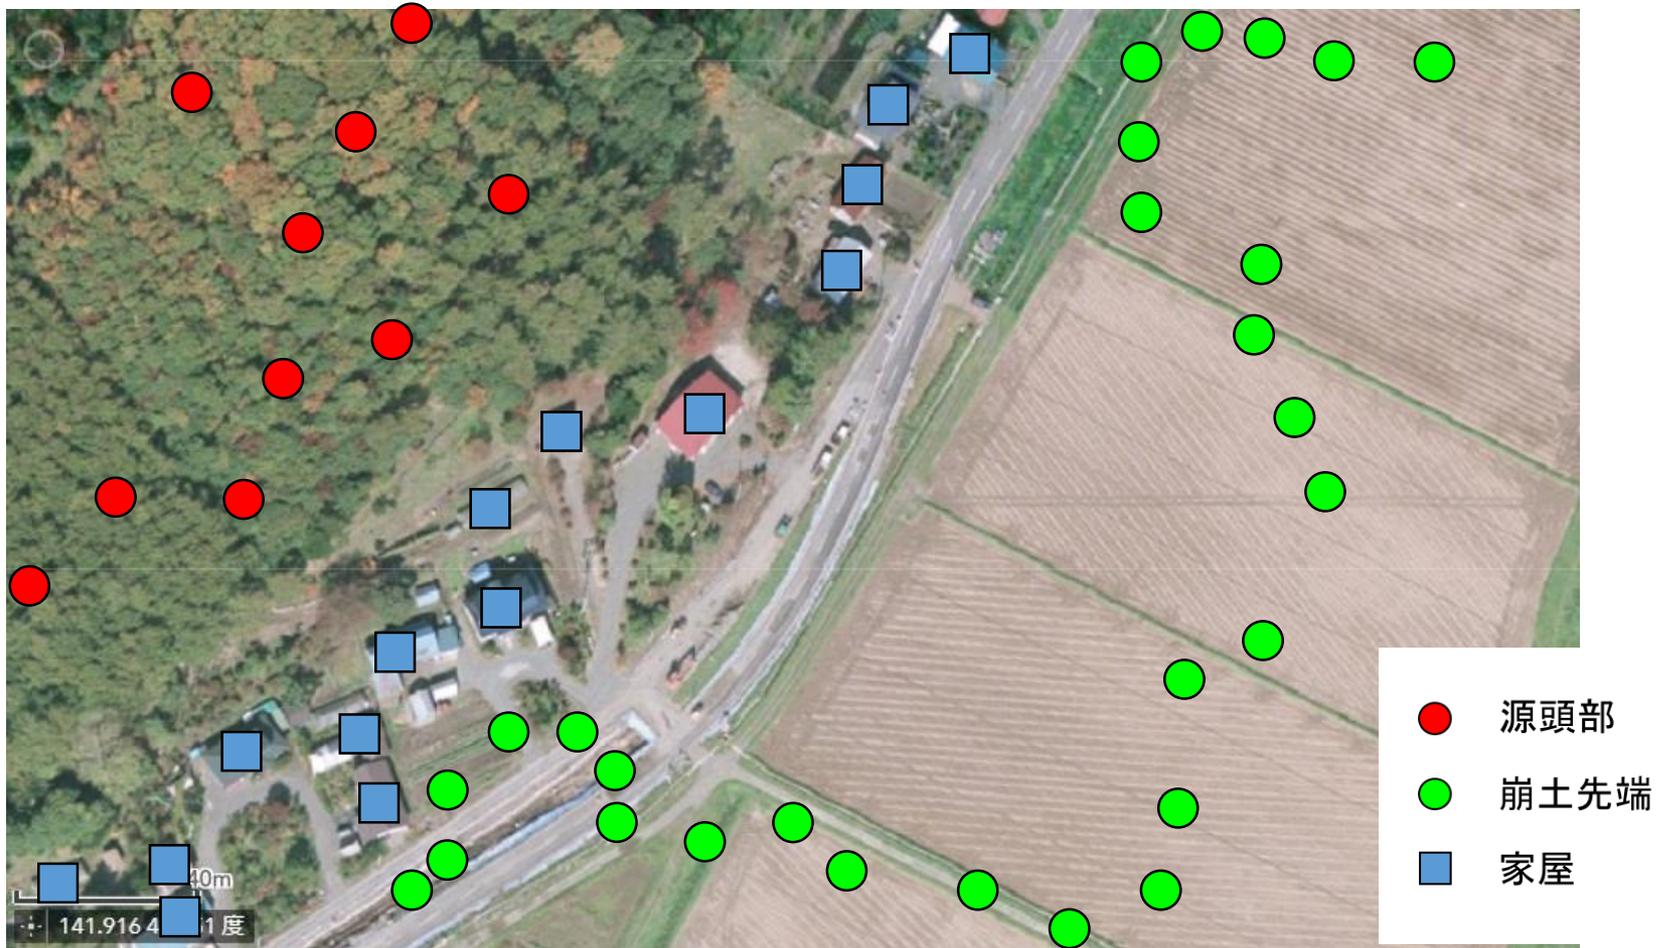
# 厚真町吉野(国土地理院:地震前:時期不明)

## 2. 被災前の空中写真と地形図で建物（特に家屋）を特定する

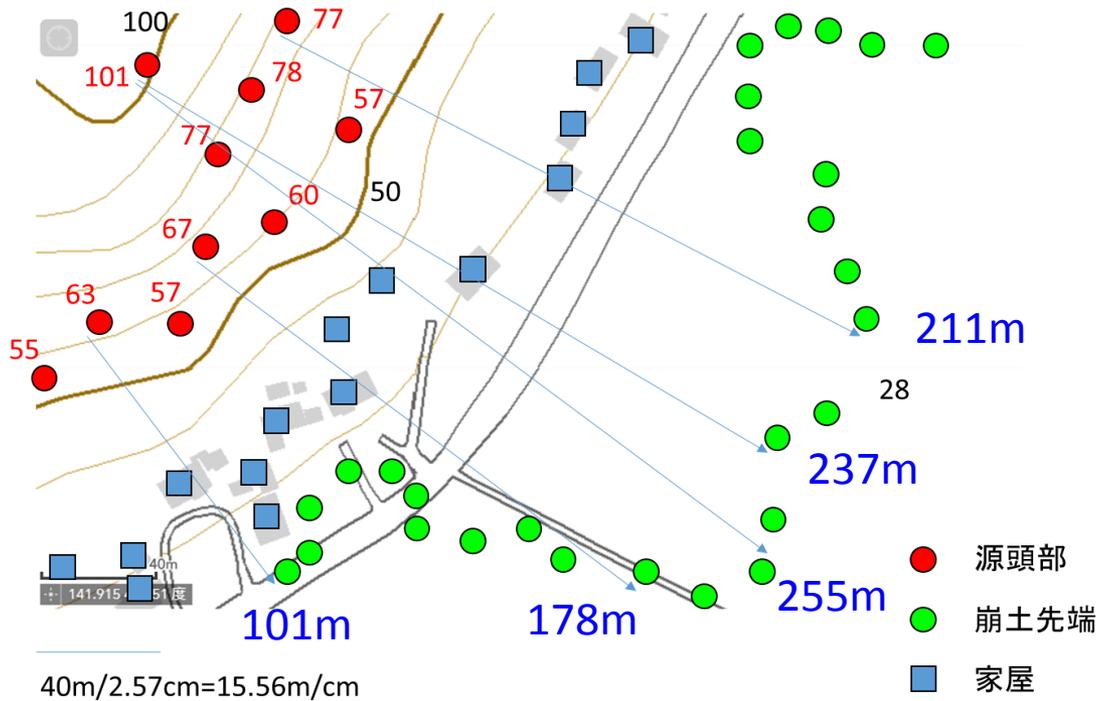
# 厚真町吉野(滑落源頭部、流下先端部、家屋)

## 3. 特定した崩壊斜面特性点と建物の位置を地形図に転写する

崩土到達状況分析			換算係数 15.56			
地形図より判読			航空写真と地形図より特定			
源頭部	流出部	比高H(m)	画面上矢印長さ			
標高(m)	標高(m)	比高H(m)	高さ(cm)	幅(cm)	水平距離L(m)	H/L
63	28	35	5.21	3.89	101	0.345948
67	28	39	6.93	9.11	178	0.218973
101	28	73	9.88	13.1	255	0.285928
101	28	73	7.83	13.05	237	0.308271
77	28	49	6.32	12.03	211	0.231737
