# 台風15号の概要

## 台風15号災害の概況

## 全国の被害の状況

# 庄内川の状況

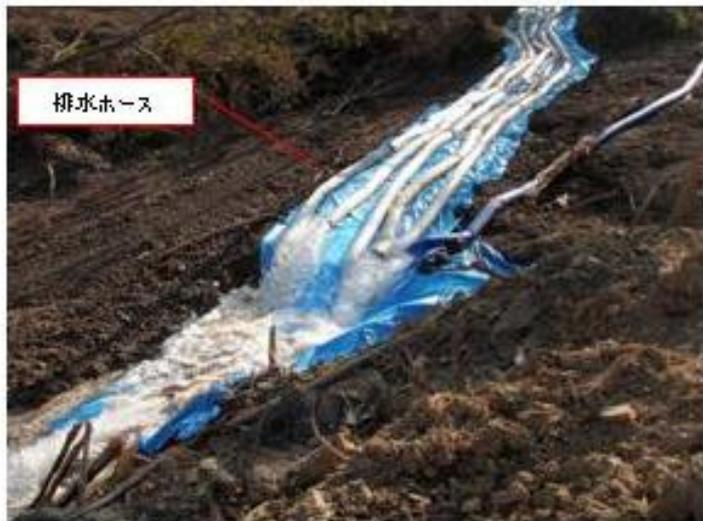
①ポンプ排水状況

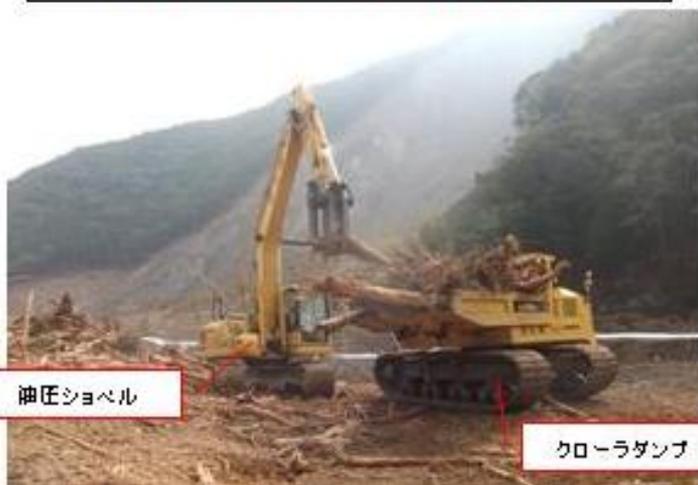
②仮排水路設置工 作業状況

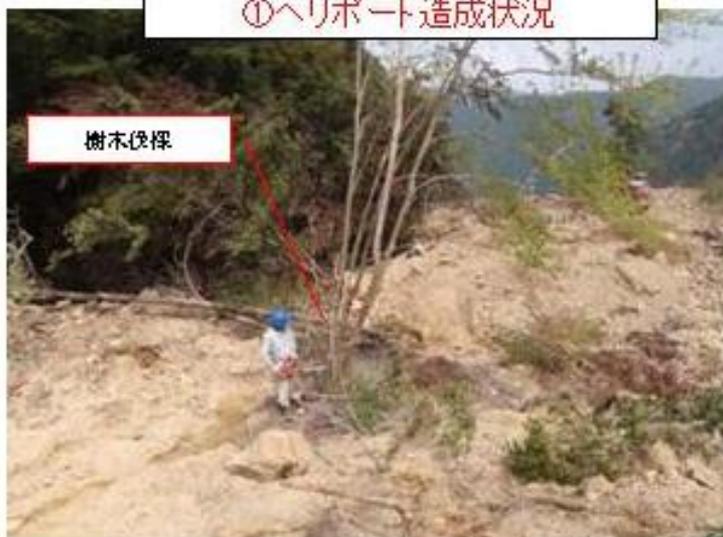
### ①ヘリポート造成状況

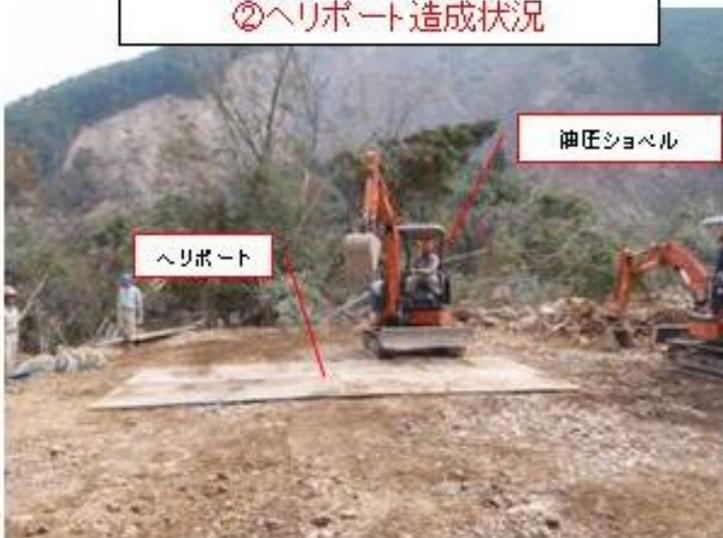
### ②ヘリポート造成状況

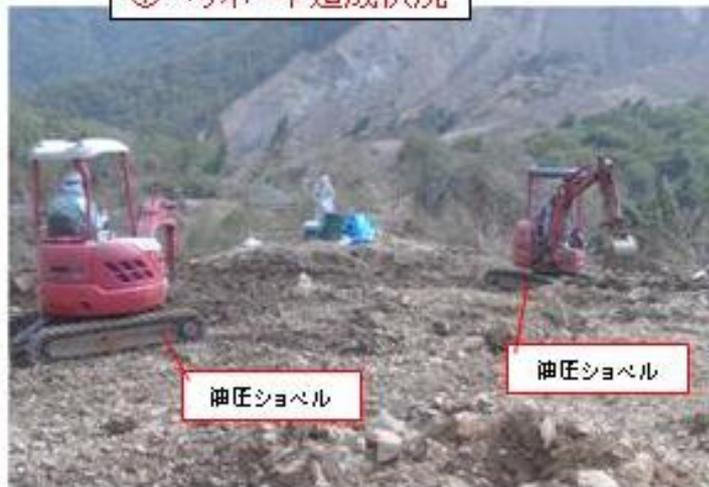
①ヘリポート造成状況

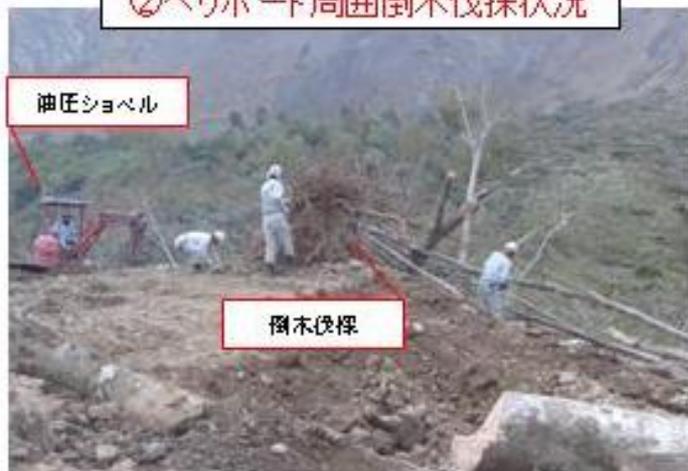
②ヘリポート周囲倒木伐採状況

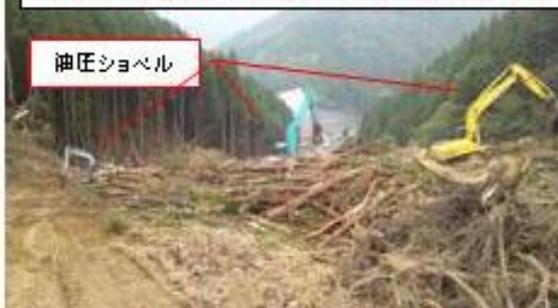
### ①進入路倒木除去・切断・集積状況

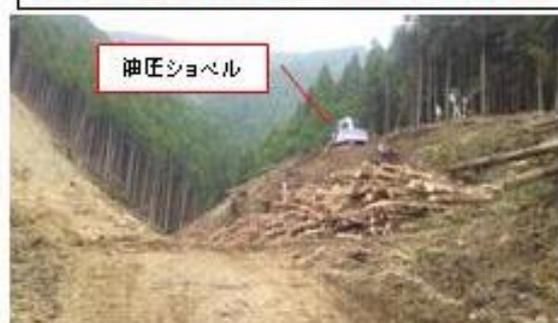
### ②進入路倒木除去・切断・集積状況

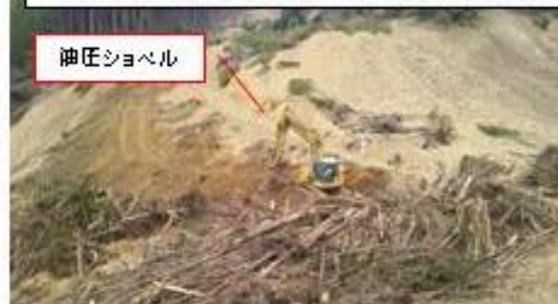
### ③進入路倒木除去・切断・集積状況
