2018年4月9日島根県西部地震 の現地被害調査 速報会

愛媛大学 防災情報研究センター
森 伸一郎

2018年4月9日島根県西部地震の現地被害調査速報会(2018/4/19)

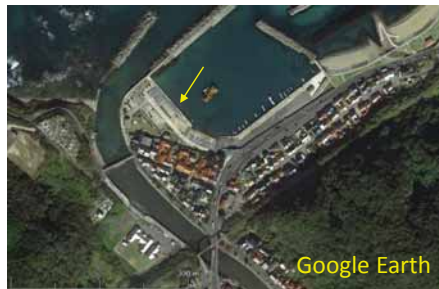
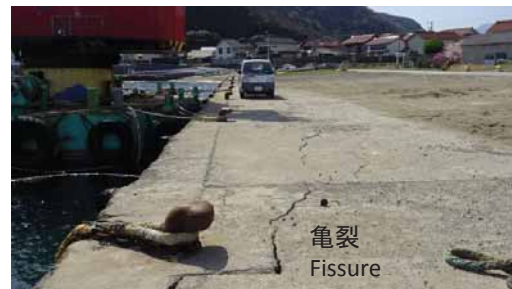
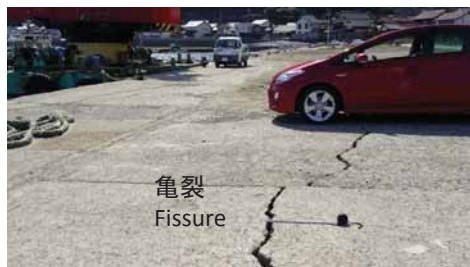
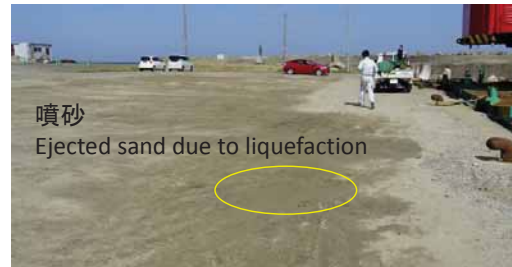
島根県多岐町 田儀漁港 岸壁の被害

岸壁エプロンと背後地盤に亀裂、背後地盤の亀裂からは液状化噴砂。

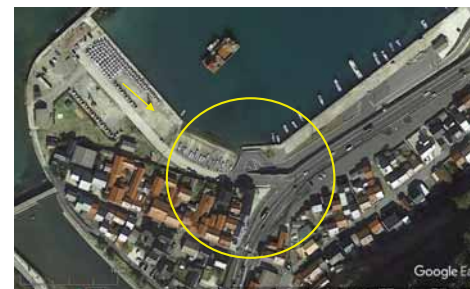
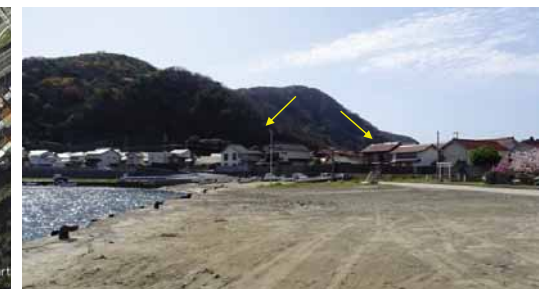
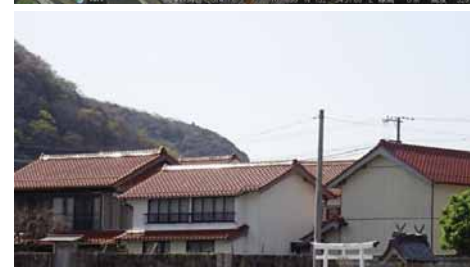
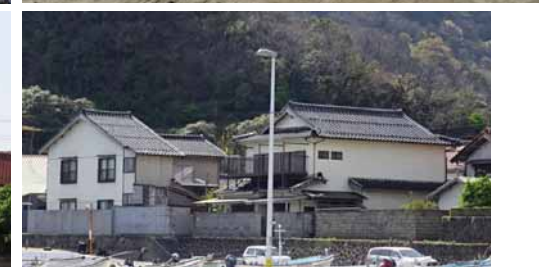
島根県多岐町 田儀漁港 岸壁の被害

田儀港の岸壁では軽度の液状化が生じていたが、周囲の家屋には屋根瓦被害は見られなかった。震度5弱から5強のゆれか。

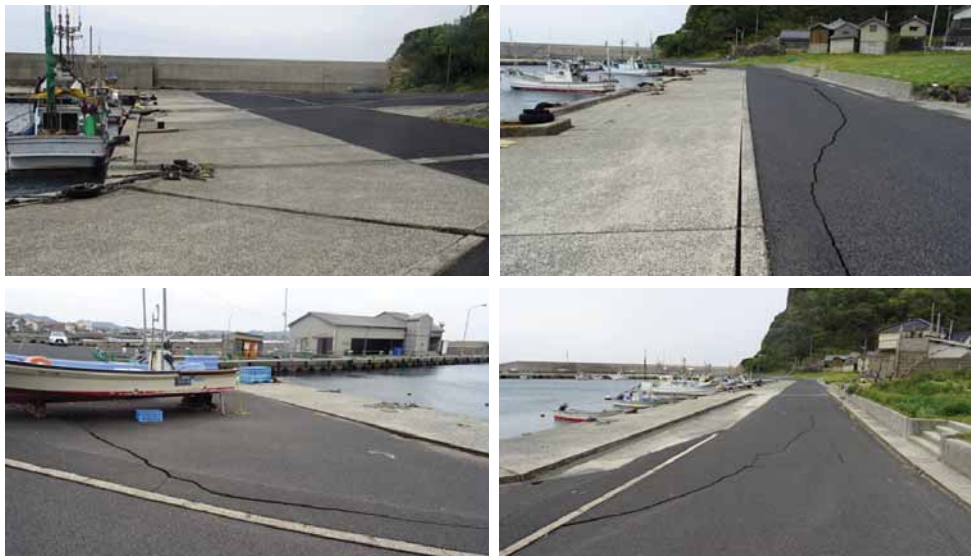
島根県大田市 波根東漁港 岸壁エプロンの被害

岸壁のせり出し、エプロンの沈下、周回道路の舗装亀裂などの被害があった。

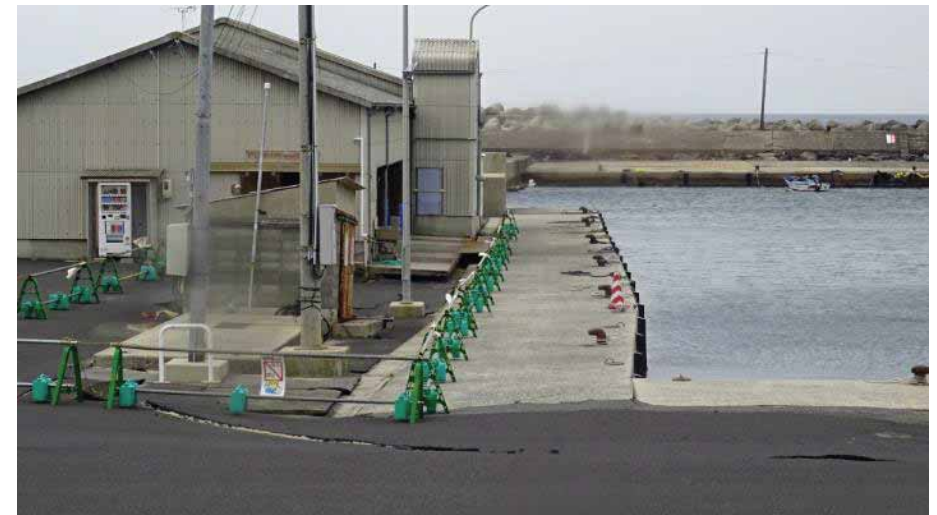
島根県大田市 波根東漁港 岸壁の被害

西に延びる突堤の北側岸壁が海側にせり出している。せり出し量は約50cm。

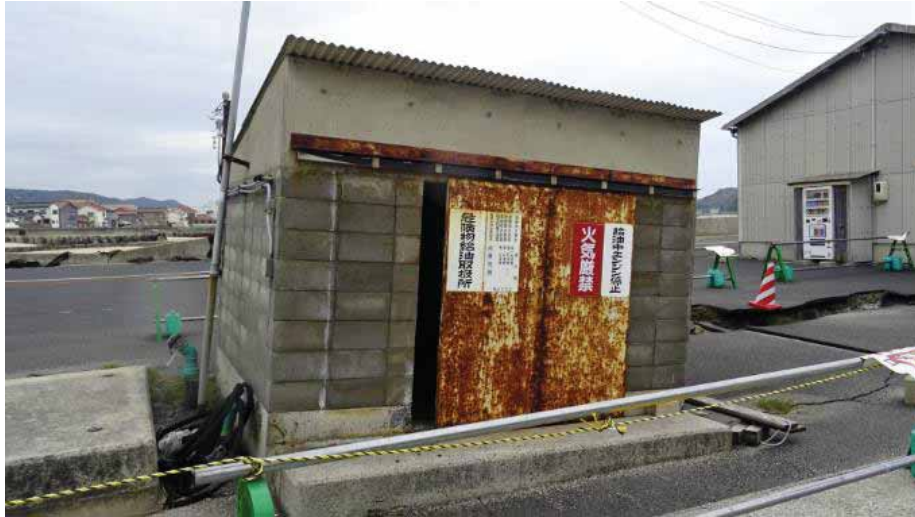
島根県大田市 波根東漁港 小屋の被害

コンクリートブロック製の物置が大きく沈下・傾斜している。

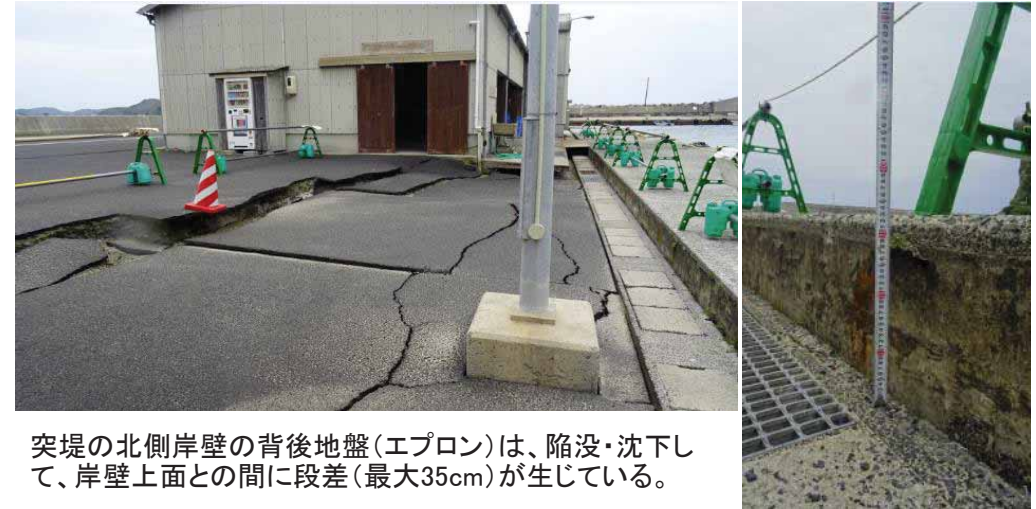
島根県大田市 波根東漁港 岸壁の被害

突堤の北側岸壁の背後地盤(エプロン)は、陥没・沈下して、岸壁上面との間に段差(最大35cm)が生じている。

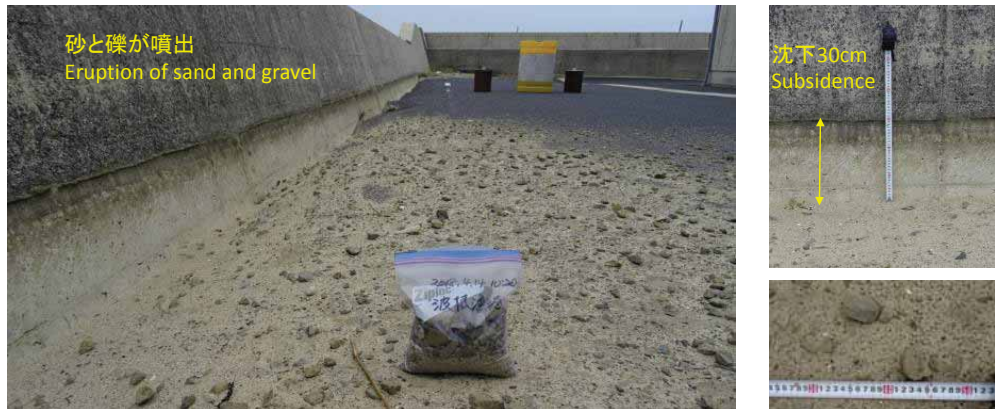
島根県大田市 波根東漁港 砂礫の液状化

突堤の南側の防波堤と舗装の境界部から、砂と礫が噴出していた。この境界部では舗装面が防波堤に対して相対的に30cm沈下していた。液状化による礫の噴出は珍しい。噴出泥水は相当程度の圧力があつたと推察される。

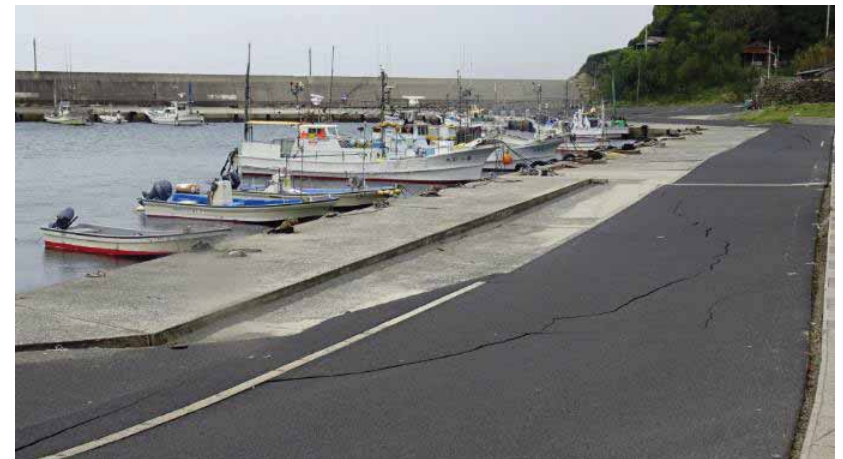
島根県大田市 波根東漁港 砂礫の液状化

突堤以外の岸壁でも背後のエプロンや周回道路が沈下して、岸壁上面との間に15-25cmの段差が生じていた。砂の噴出は確認できなかったが、液状化によるものと考えられる。

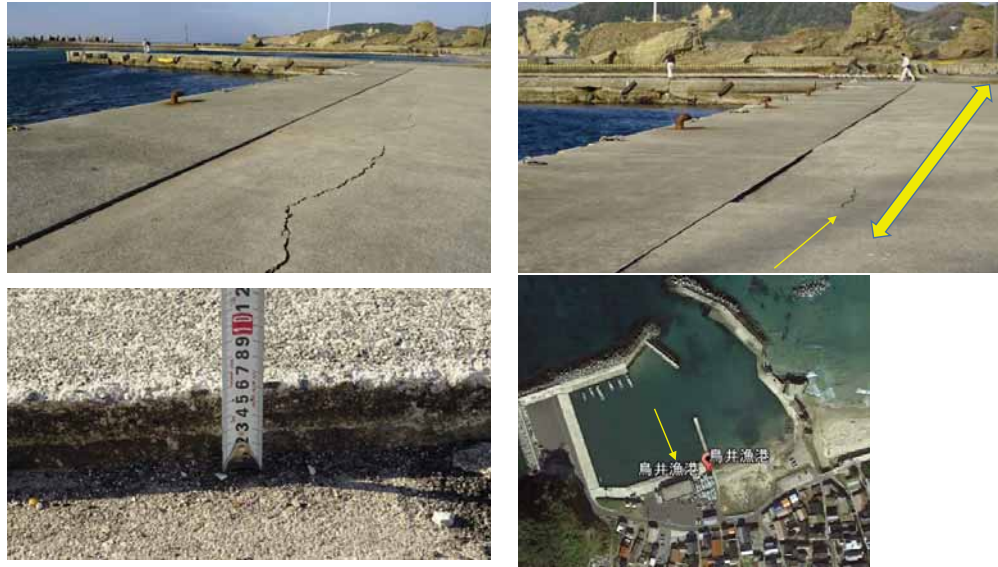
島根県大田市 鳥井漁港 岸壁の被害

エプロンのコンクリートに亀裂、岸壁と間で段差、沈下6cm

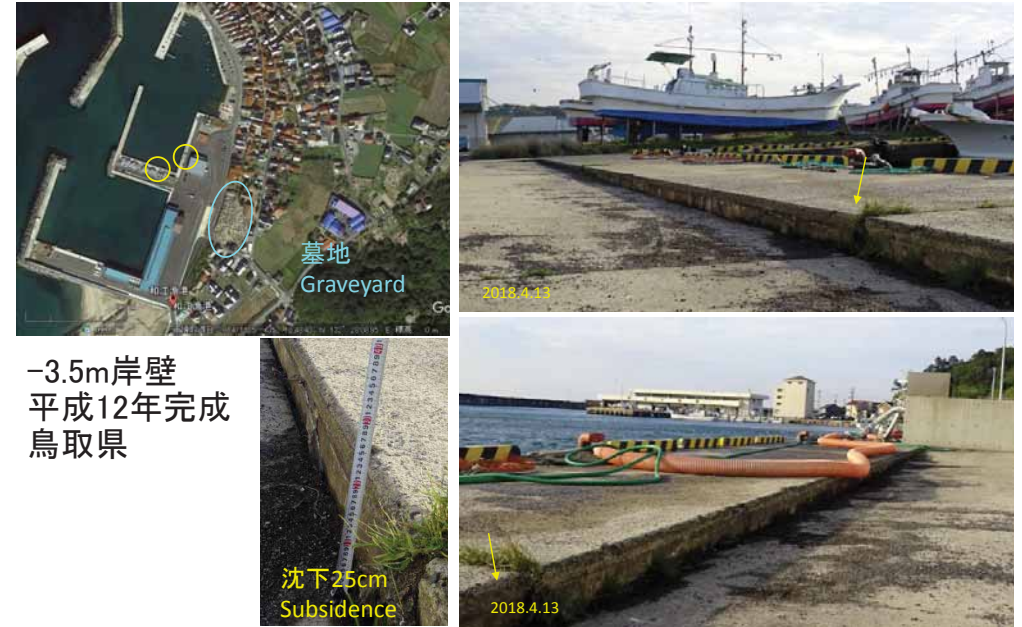
島根県大田市 和江漁港 岸壁の被害

-3.5m岸壁
平成12年完成
鳥取県

沈下25cm
Subsidence

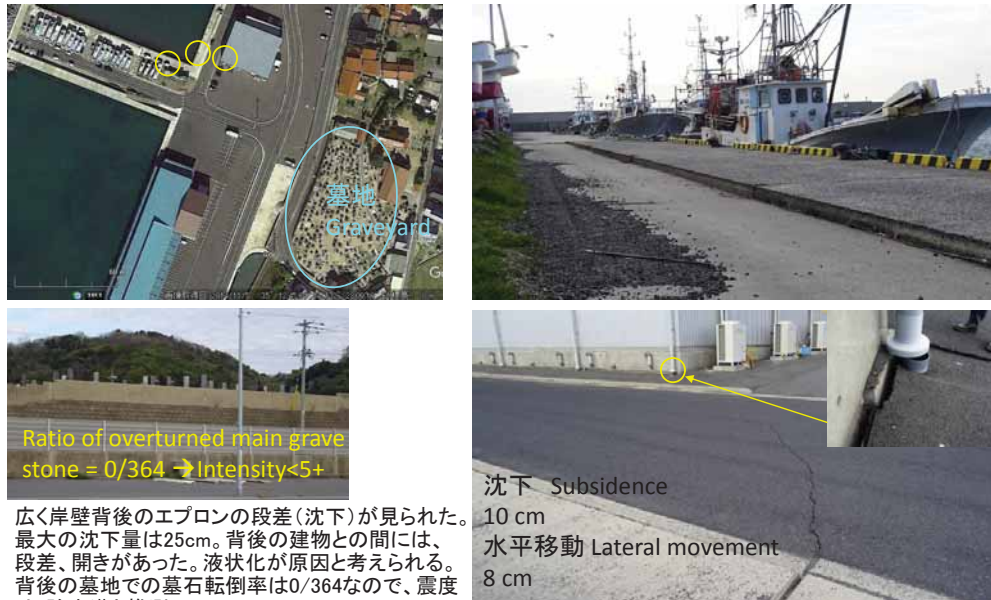
島根県大田市 和江漁港 岸壁の被害

Ratio of overturned main grave stone = 0/364 → Intensity<5+

広く岸壁背後のエプロンの段差(沈下)が見られた。最大の沈下量は25cm。背後の建物との間には、段差、開きがあった。液状化が原因と考えられる。背後の墓地での墓石転倒率は0/364なので、震度は5強未満と推測。

沈下 Subsidence
10 cm
水平移動 Lateral movement
8 cm

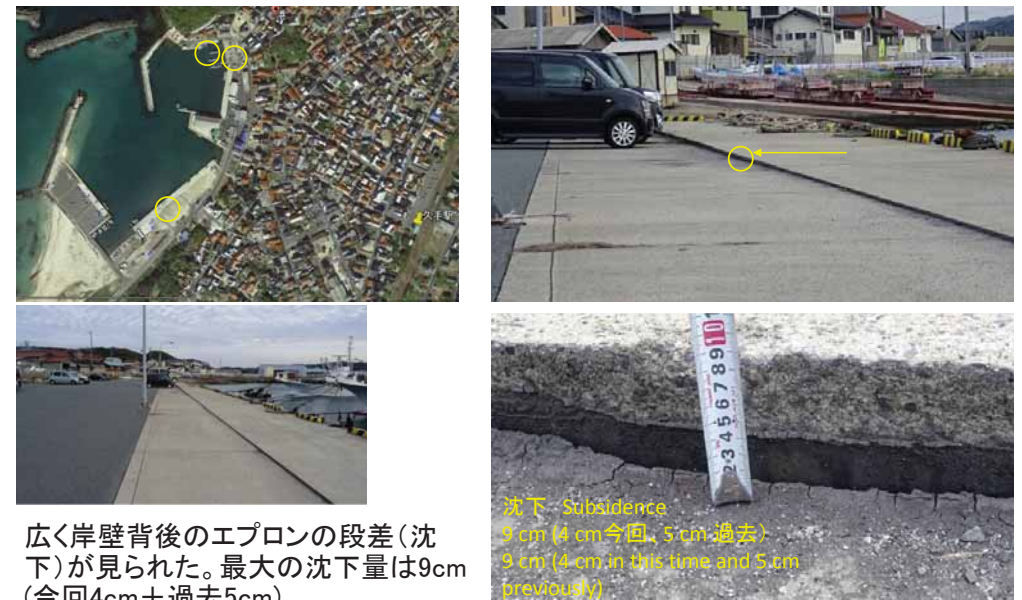
島根県大田市 久手漁港 岸壁の被害

広く岸壁背後のエプロンの段差(沈下)が見られた。最大の沈下量は9cm(今回4cm+過去5cm)。

沈下 Subsidence
9 cm (4 cm 今回、5 cm 過去)
9 cm (4 cm in this time and 5 cm previously)

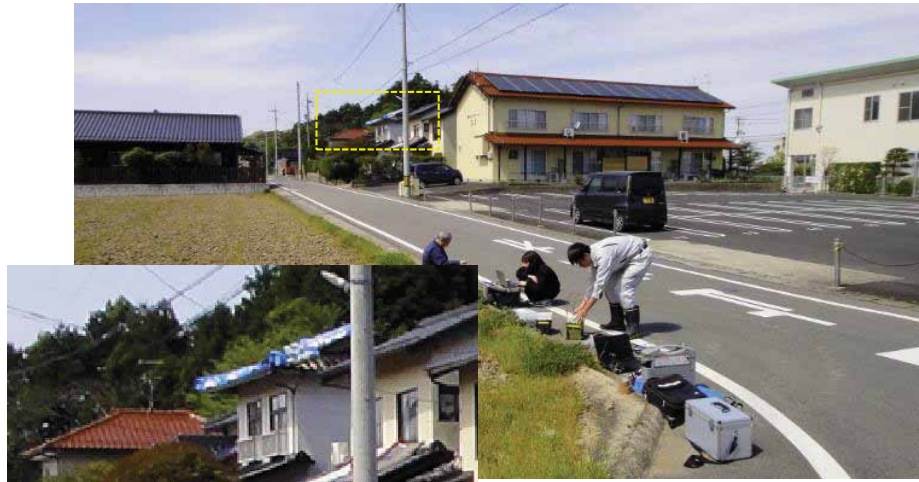
K-Net太田 (SMN006) の高台下での被害状況

1軒で屋根瓦のずれ被害が見られる。

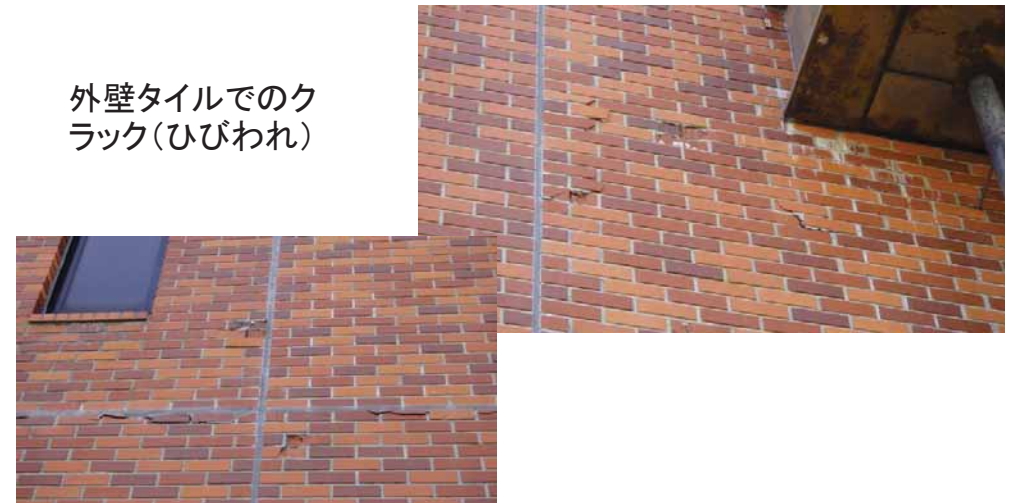
大田市市役所庁舎の被害 Damage to Oda City Office building

外壁タイルでのク
ラック(ひびわれ)

震度5強から6弱の被害

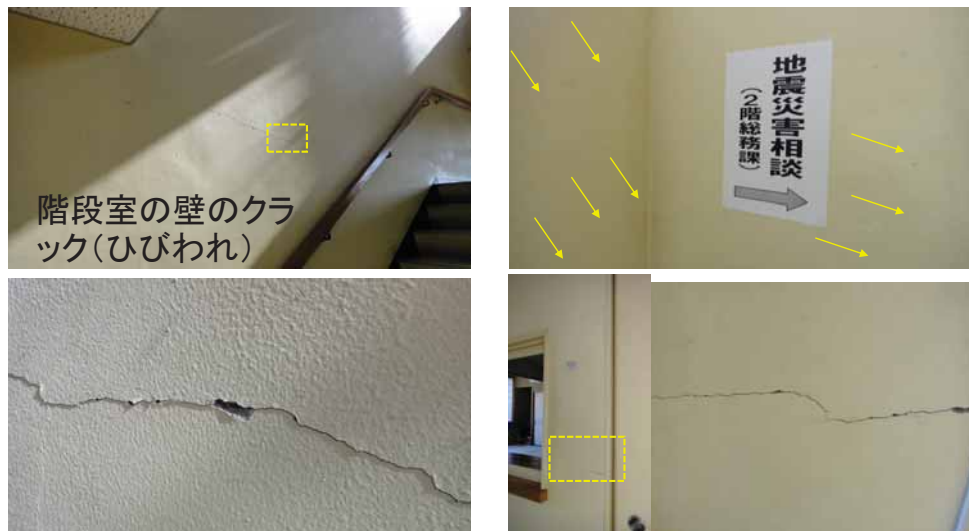
大田市市役所庁舎の被害 Damage to Oda City Office building

建物内部は階段室まわりの壁や袖壁などに微細なクラック。軽微な被害(震度5強～6弱)。

Only minor cracks on the internal walls were observed.

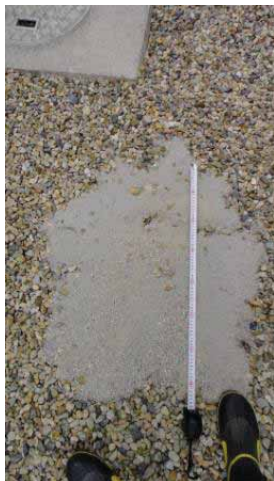
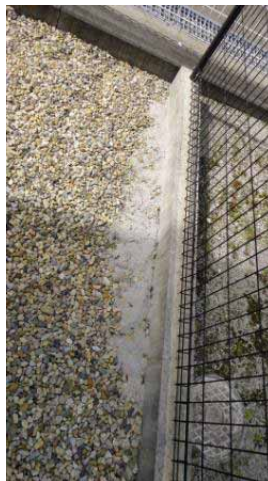
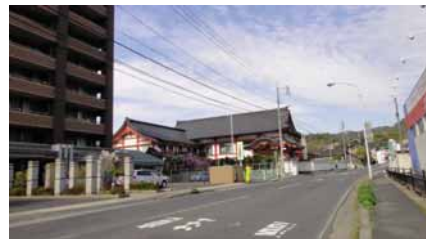
太田市内住宅地での小規模の液状化(1)

住宅に被害はなかった。
道路舗装に亀裂もなかった。
本震で初期液状化状態にあったと
ころに、震度4程度の余震で液状化
状態の泥水噴出に到った、と推察

「ゆれが2分間くらい続いたように
感じた」

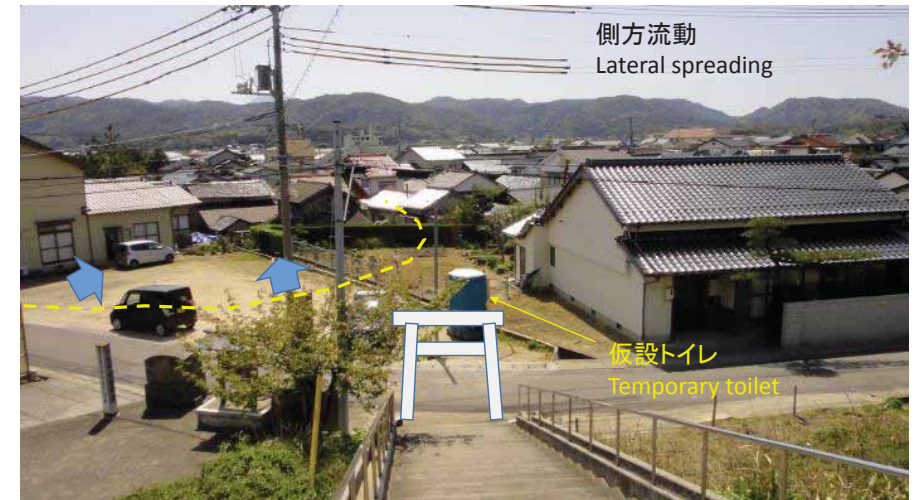
大田市波根地区の被害状況

側方流動
Lateral spreading

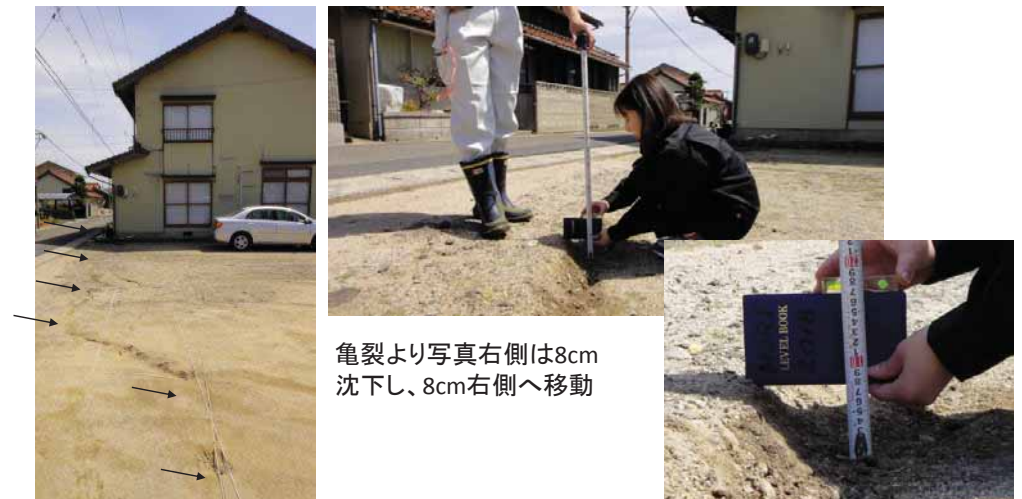
大田市波根地区の家屋周辺の液状化側方流動

亀裂より写真右側は8cm
沈下し、8cm右側へ移動

液状化による噴砂は見られなかったし、聞き取りでもなかったが、液状化に側方流動だと推察できる。

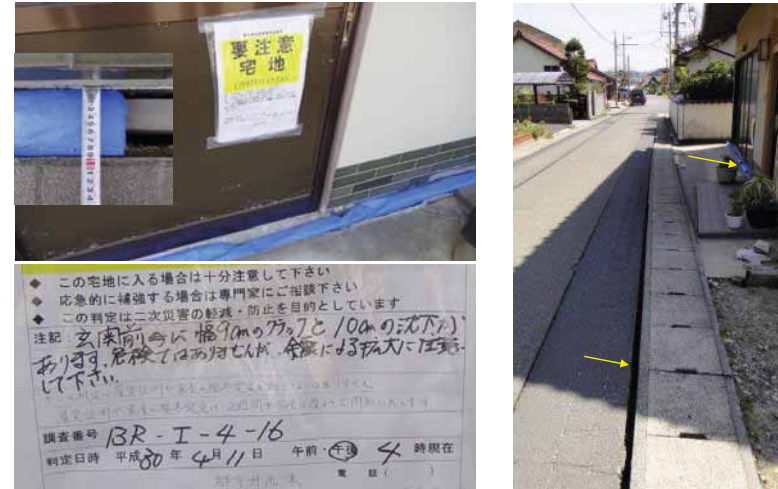
大田市波根地区の液状化側方流動による家屋被害 Damage to a house due to lateral spreading at Hane District in Oda City

応急危険度判定では、宅地のみ黄色。「開かなくなった扉やふすまがある」液状化と側方流動による被害は、外観では無傷に見えるが、時間とともに建物にゆがみや傾斜が出てくる可能性が高い。屋根被害よりも深刻な被害に発展する可能性があるため、罹災証明のための調査では行政の注意深さが望まれる。

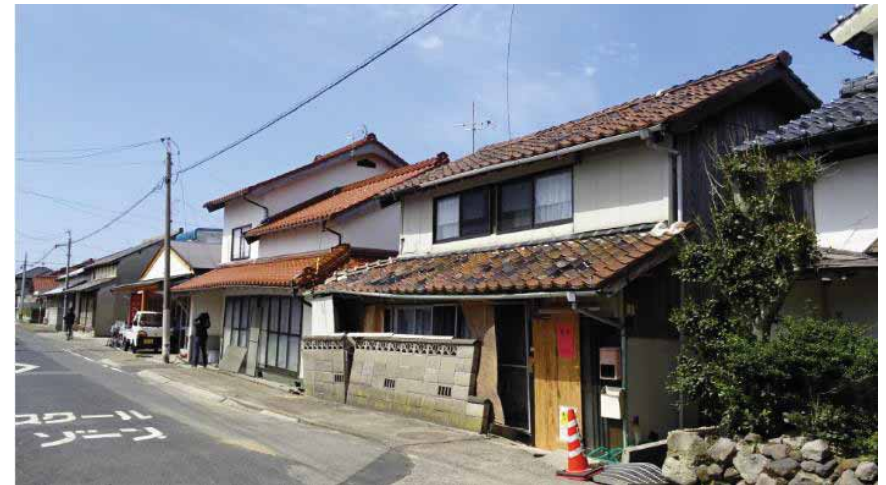
大田市波根地区の重篤な家屋被害 Heavy damage to a house at Hane District in Oda City

この2軒は、建物が沈下が大きく、不等沈下による建物全体のゆがみも生じている。

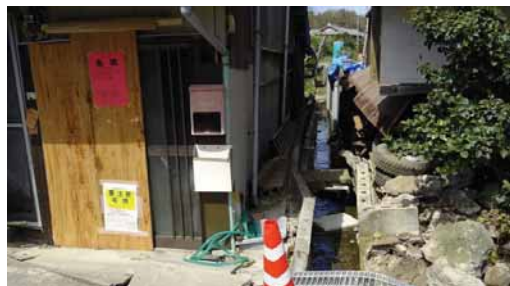
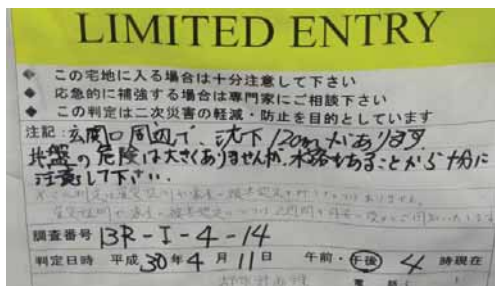
大田市波根地区の重篤な家屋被害 Heavy damage to a house at Hane District in Oda City

建物が大きく沈下(12cm)している。側溝のコンクリートブロック擁壁が転倒して沈下が促進された。

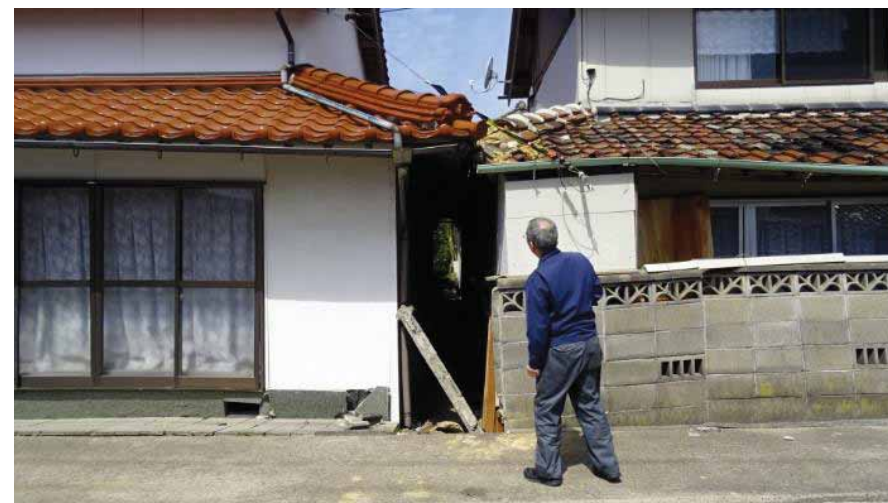
大田市波根地区の重篤な家屋被害 Heavy damage to a house at Hane District in Oda City

建物が沈下が大きく、不等沈下による建物全体のゆがみや傾斜も生じている。屋根のひさしが衝突して破損している。

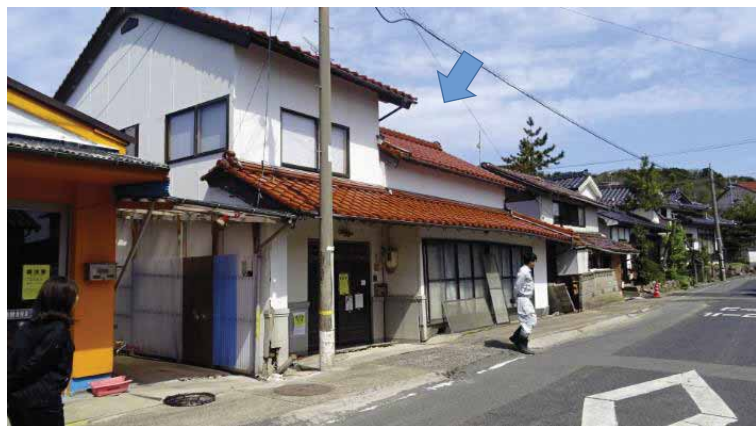
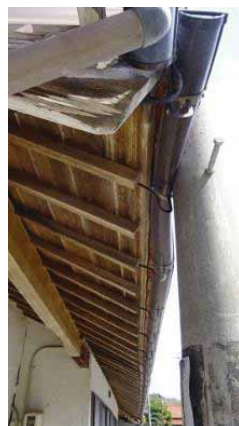
大田市波根地区の重篤な家屋被害 Heavy damage to a house at Hane District in Oda City

2軒目の家も沈下して、不等沈下による建物全体のゆがみや傾斜も生じている。屋根のひさしが道路側の電柱に倒れ掛かっているように見える。

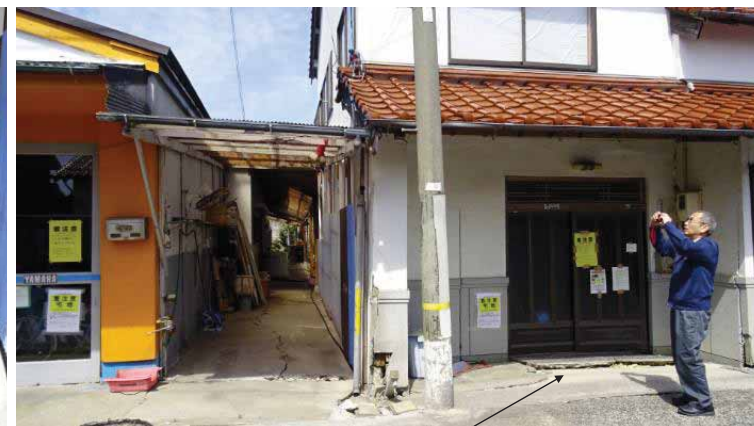
大田市波根地区の重篤な家屋被害 Heavy damage to a house at Hane District in Oda City

家と家の間のコンクリート通路の膨れ上がり→液状化被害の一特徴

玄関のたたきが浮き上がっている→建物の傾斜

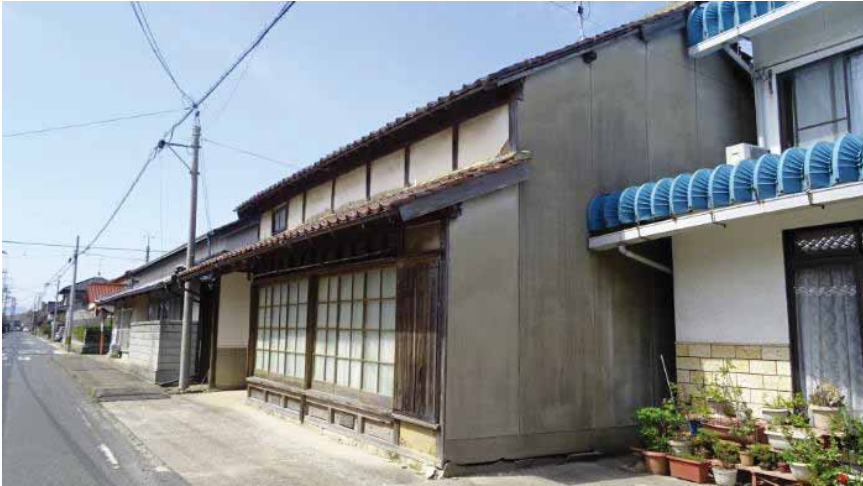
大田市波根地区の重篤な家屋被害

4軒目の家の基礎に被害が見られたが、それ以降の家には被害が見られなかった。被害を受けたのは、狭い領域に限られる。

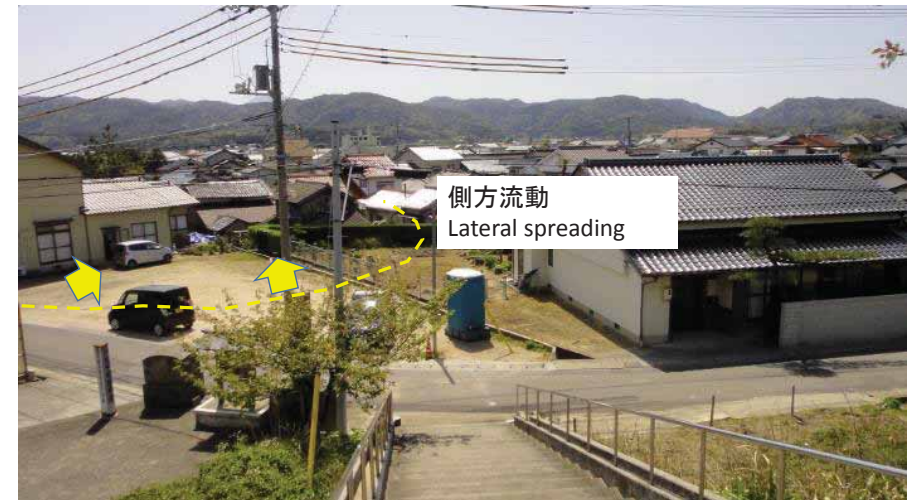
大田市波根地区の被害原因

被害は、側方流動が見られた領域に、ほぼ限定された。噴砂は見られなかったが、液状化と側方流動が原因と推察。

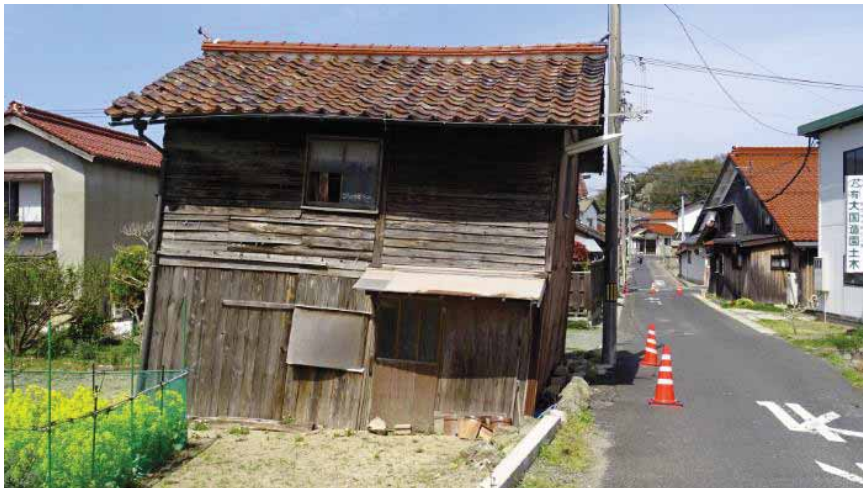
大田市波根地区の被害集中地区以外の被害

木造の倉庫が、沈下・傾斜しており、噴砂は見られなかったが、ゆれと液状化が原因と推察。

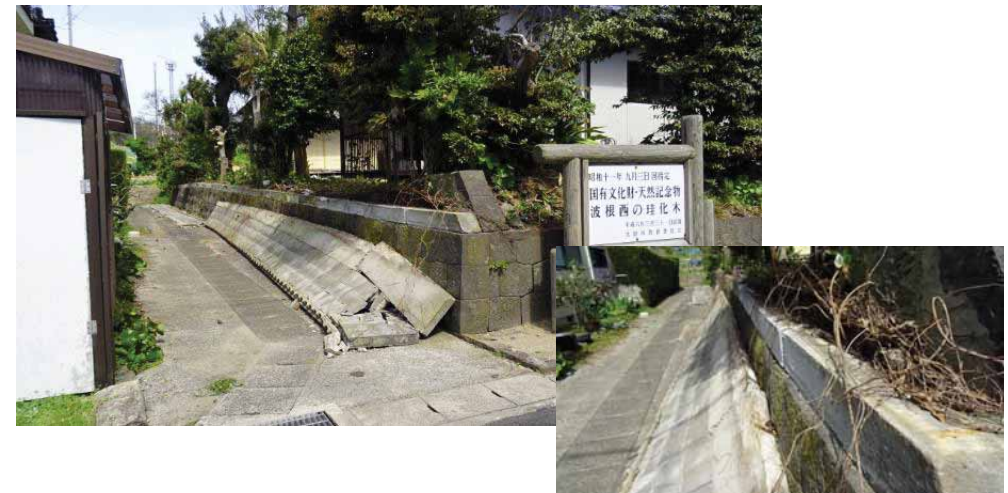
大田市波根地区の被害集中地区以外の被害

ブロック塀の倒壊原因は、アンカーの鉄筋が全く無かったため。

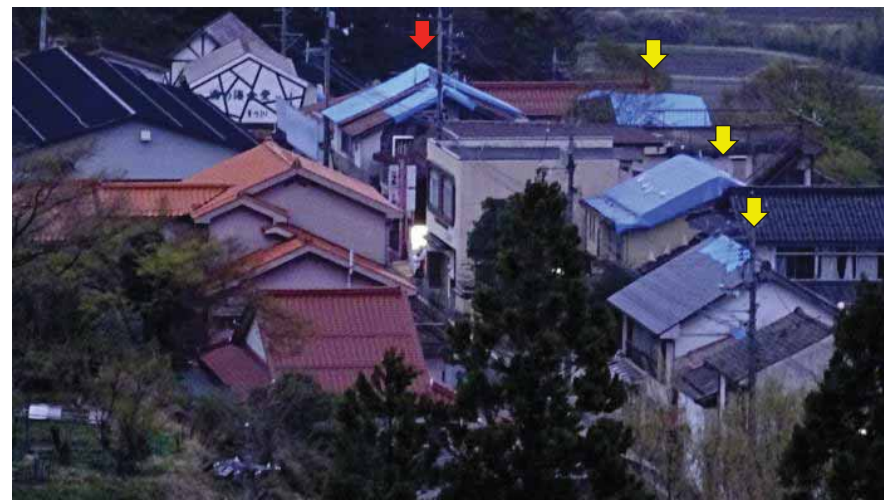
大田市三瓶町志学(1) 三瓶温泉 屋根瓦の被害

ブルーシートで覆われた棟瓦のある屋根の家が4棟確認できる。それ以外は健全。
Four houses with their ridge tiles covered by blue tarpaulin sheet can be found. Others are healthy.

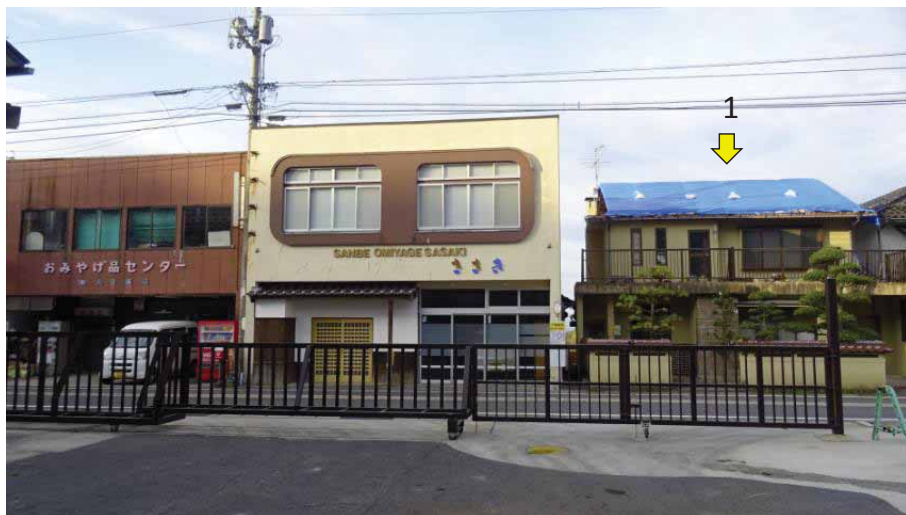
大田市三瓶町志学(1) 三瓶温泉 屋根瓦の被害

ブルーシートで覆われている家(1)の屋根は瓦が被害を受けている。この写真の3軒の外壁などには被害がない。

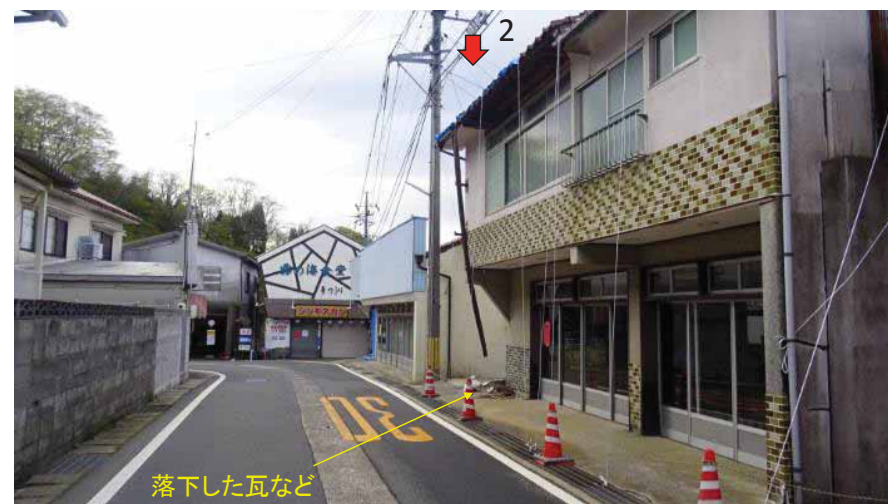
大田市三瓶町志学(1) 三瓶温泉 屋根瓦の被害

屋根から複数の紐が地面に伸びている家は、ブルーシートで覆われていて、瓦が被害を受けている。外壁には亀裂。

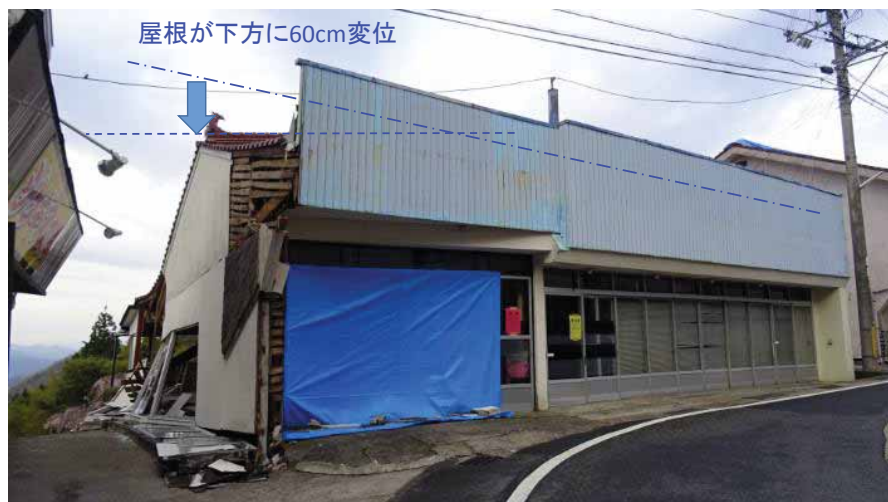
大田市三瓶町志学(1) 三瓶温泉 建物の被害

この建物は2軒続きの構造。右が黄色、左が赤色の紙が貼付。左の部分の壁や窓が脱落、基礎が外側に倒れている。屋根は60cm沈下。

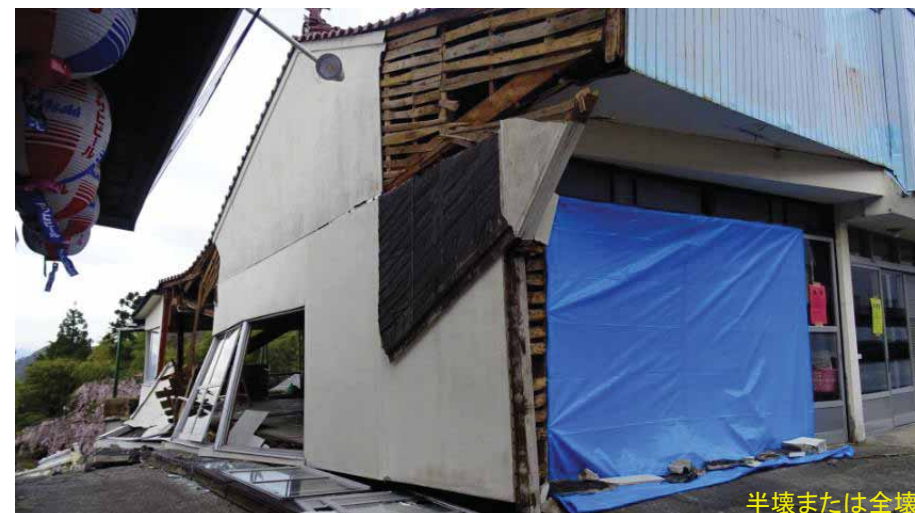
大田市三瓶町志学(1) 三瓶温泉 建物の被害

赤紙(「危険」)の建物の外壁や窓が脱落し、下方は外側に出てきている。基礎が外側に倒れている。壁の下地は粗雑な造りとなっている。

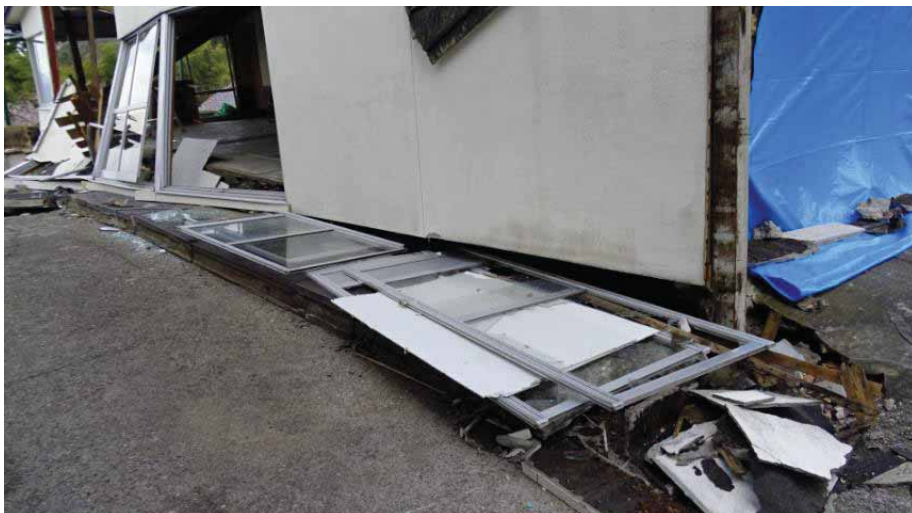
大田市三瓶町志学(1) 三瓶温泉 建物の被害

基礎が外側に倒れているが、コンクリートブロック造で、鉄筋が認められず、アンカーもされていない。

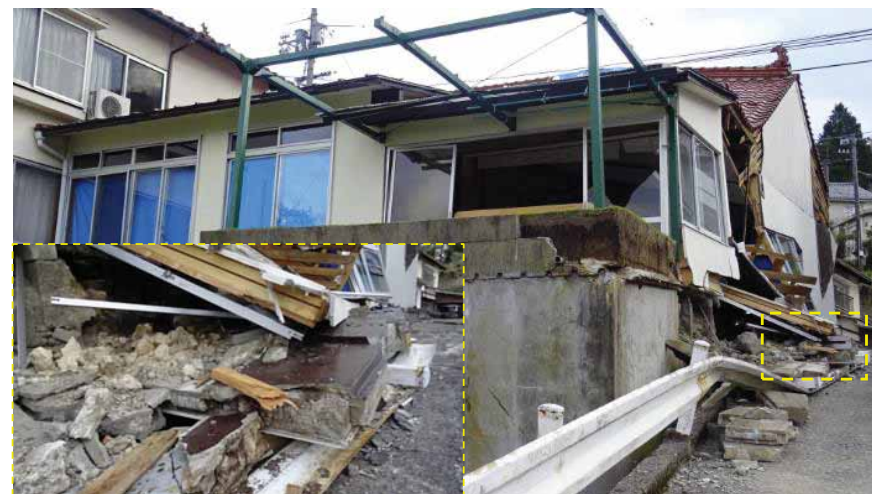
大田市三瓶町志学(1) 三瓶温泉 建物の被害

基礎が外側に倒れているが、コンクリートブロック造で、鉄筋が認められず、アンカーもされていない。

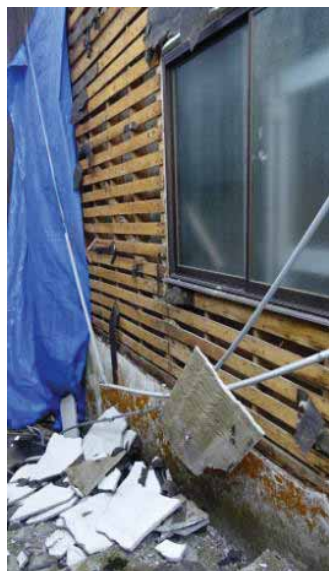
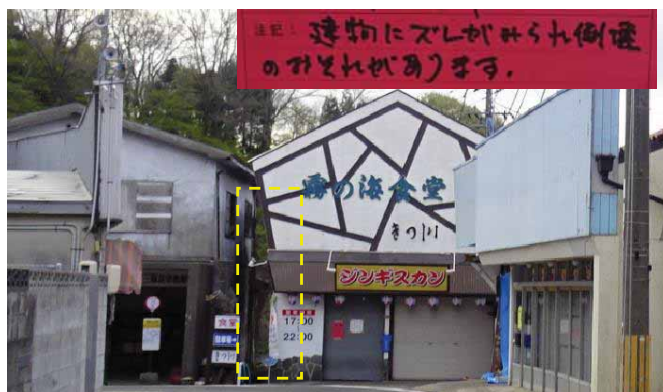
大田市三瓶町志学(1) 三瓶温泉 建物の被害

写真中央の食堂は、外壁が落下していた。4月13日付けの被災建築物応急危険度判定で「危険」判定の赤紙が貼られていた。築61年だが、腐朽は認められなかった。所有者の女性と話したところ、「倒壊のおそれがあり、もう使えない」と落胆しておられたが、「専門家がよく見ないとわからないが構造的には修理して使える可能性が高いのでは」と話すと、「はじめて少し気持ちが楽になった」とのことであった。木造建物修理の専門家に見てもらうことを期待したい。

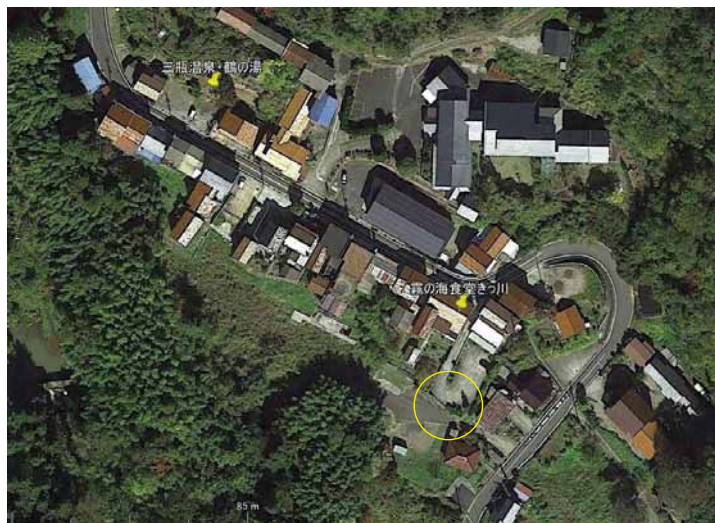
大田市三瓶町志学(1) 三瓶温泉 建物の被害

写真中央の食堂は、外壁が落下していた。4月13日付けの被災建築物応急危険度判定で「危険」判定の

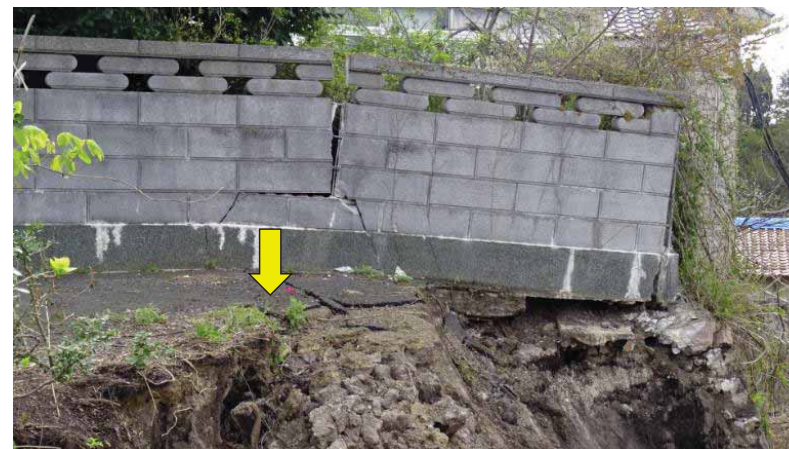
大田市三瓶町志学(1) 三瓶温泉 擁壁崩壊

崩壊した石積擁壁の上部の地盤は、法肩の3m幅にわたり崩落しており、崩落崖背面の地盤は舗装されていたが、亀裂に草が多く生えていた様子から、普段から雨が浸み込んでいたと思われる。擁壁背後の地盤に水が普段から供給されていたものと推察される。この亀裂から擁壁側の地盤が崩落している。

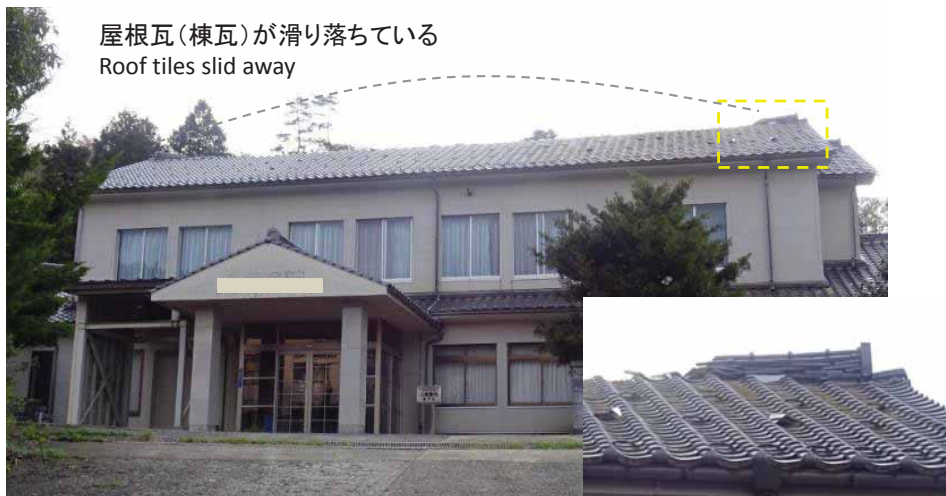
大田市三瓶町志学(1) 三瓶温泉 屋根瓦の被害

崩壊した石積擁壁の上部の敷地は、ホテル(休業もしくは廃業)であり、その建物の屋根瓦(棟瓦)は特に被害を受けていた。

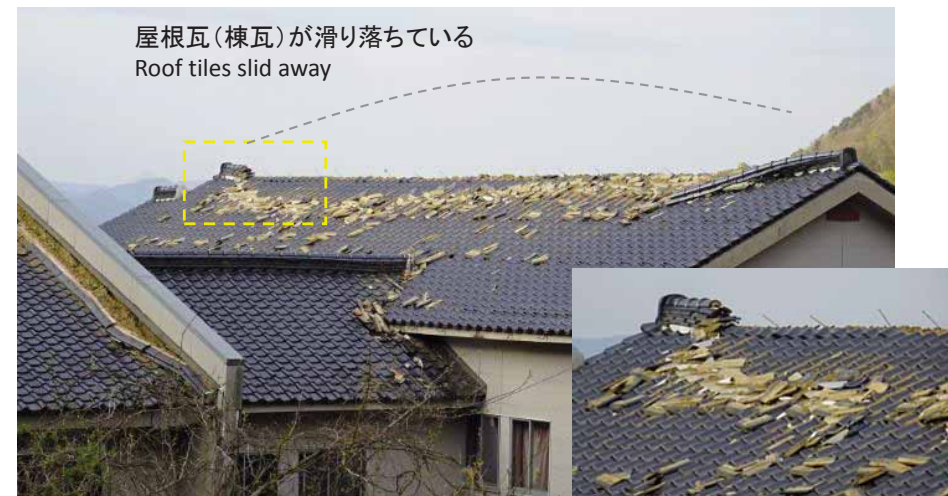
大田市三瓶町志学(1) 三瓶温泉 屋根瓦の被害

崩壊した石積擁壁の上部の敷地は、ホテル(休業もしくは廃業)であり、その建物の屋根瓦(棟瓦)は特に被害を受けていた。

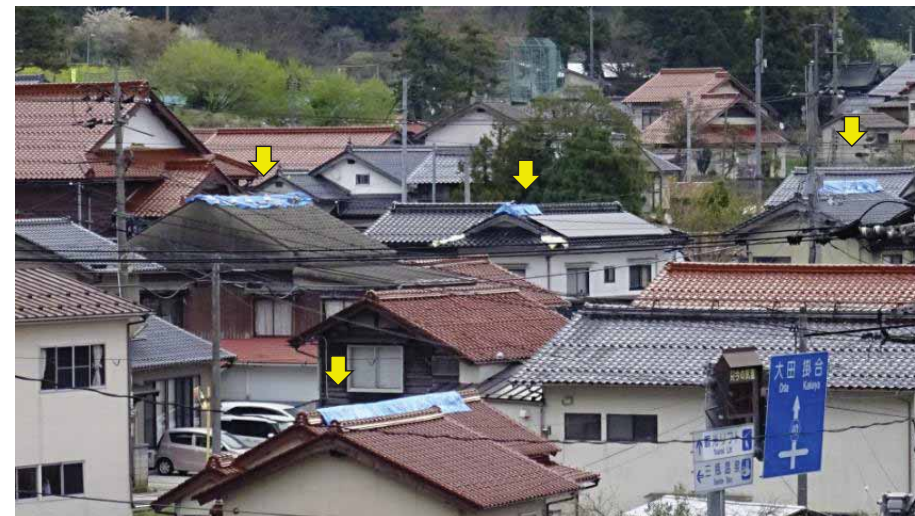
大田市三瓶町志学(2) 屋根瓦の被害

ブルーシートで覆われた棟瓦のある屋根の家が4棟確認できる。それ以外は健全。
Four houses with their ridge tiles covered by blue tarpaulin sheet can be found.

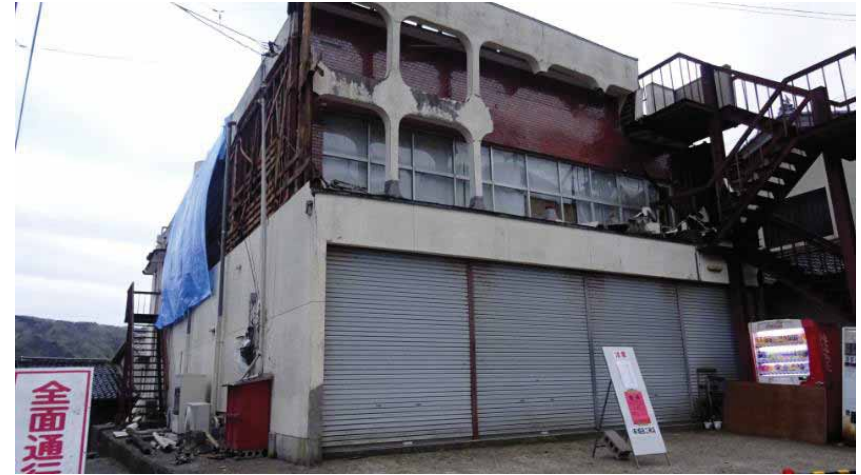
大田市三瓶町志学(2) 鉄骨造建物の被害

2階の窗外側の飾りの方立(マリオン)が折損して脱落していた。また、2階の外壁が全面的に落下していた。The decoration mullion on the outside of the window on the second floor was broken and dropped out. The outer wall of the second floor also fell all over.

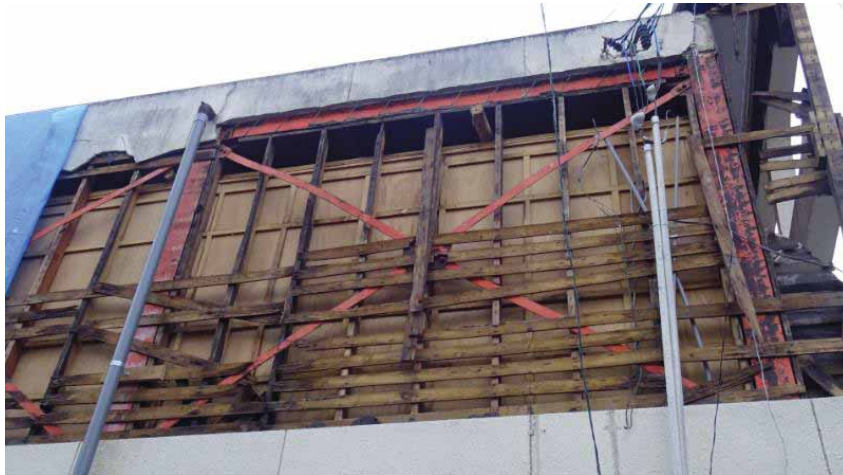
大田市三瓶町志学(2) 鉄骨造建物の被害

2階の外壁が全面的に落下していた。壁の内側の平鋼のブレースは、座屈して外側へ残留変形が残っていた。The outer wall of the second floor also fallen all over. The flat steel brace inside the wall buckled and remained deformed to the outside.

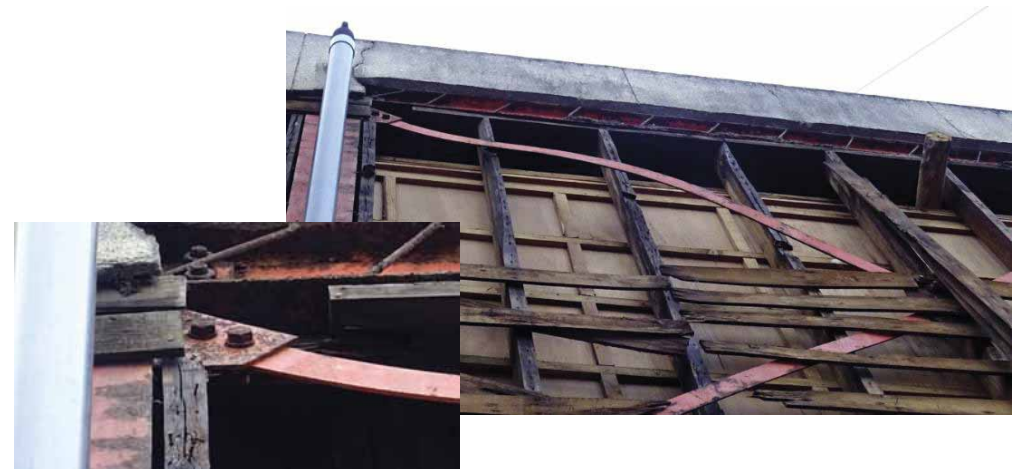
大田市三瓶町志学(2) 鉄骨造建物の被害

2階の外壁が全面的に落下していた。The decoration mullion on the outside of the window on the second floor was broken and dropped out. The outer wall of the second floor also fell all over.

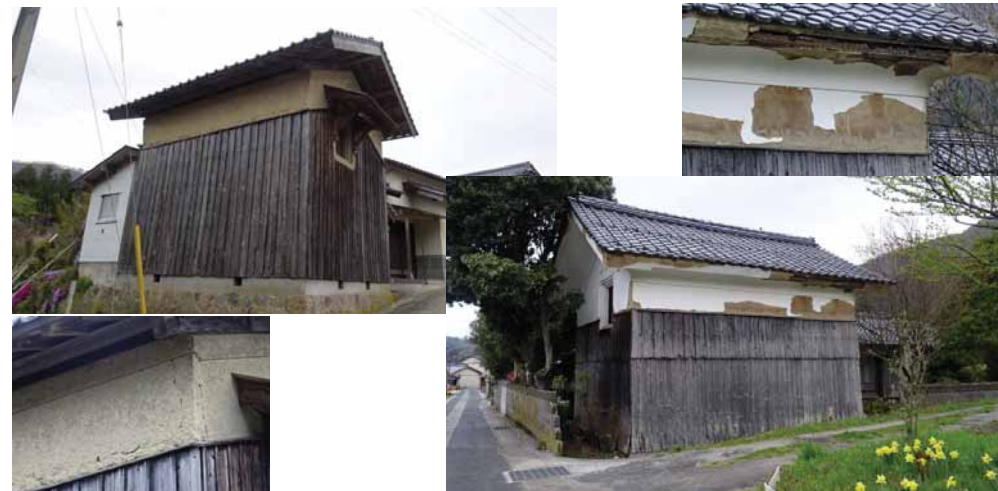
大田市三瓶町志学(2) 東部の土蔵の状況

土蔵の被害率(全壊、半壊)は、墓石の転倒率・墓石幅高さ比などとともに震度推定に用いられてきた。今回の地震では、漆喰のない壁の亀裂や漆喰の剥げ落ちとひさしの剥落程度である。震度5弱程度か。

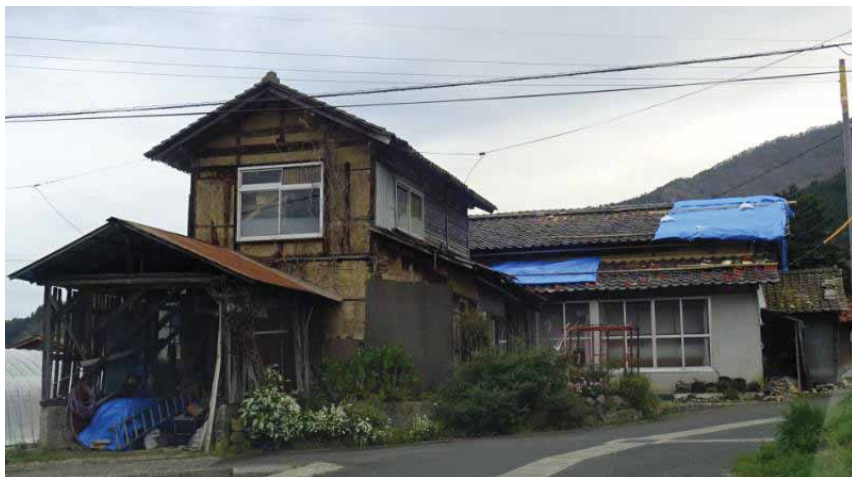
大田市三瓶町志学(2) 屋根瓦の被害

屋根瓦の被害で、棟瓦だけでなく、屋根全体で少しずつずれている。一方で、老朽化がかなり進んでいる方の家屋(物置)は、屋根瓦は影響を受けていない。

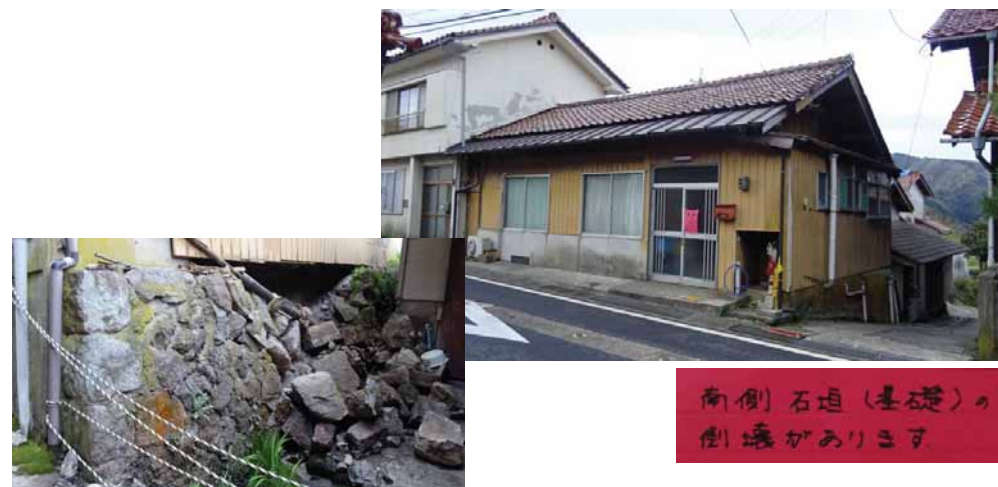
大田市三瓶町志学(2) 石積擁壁の被害

家屋そのものに被害は見られないが、宅地盛土の石積擁壁が崩壊する被害を受けている。
