2018年4月9日島根県西部地震 の現地被害調査 速報会

愛媛大学 防災情報研究センター
森 伸一郎

2018年4月9日島根県西部地震の現地被害調査速報会(2018/4/19)

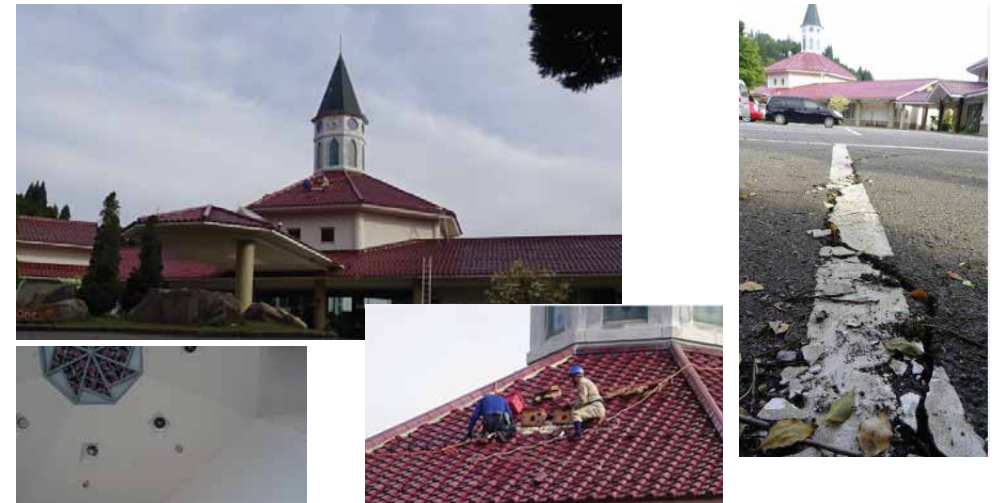
美郷町 ゴールデンユートピア邑智 建物被害

この建物は、屋根瓦のずれ、ホール天井のクロス亀裂、内壁のヘアクラックなどの軽微な被害、駐車場の亀裂(隅部盛土法肩に円弧状に)などの被害が見られた。

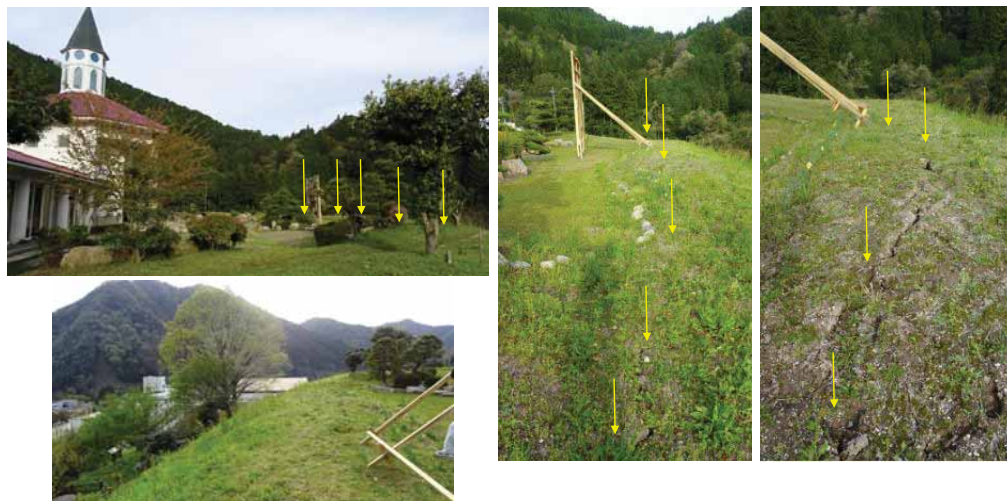
美郷町 ゴールデンユートピア 邑智 敷地被害

この建物の建つ敷地は高盛土である。この盛土の法肩に法肩に平行に亀裂が入った。雨水が浸透しないようにブルーシート養生が望まれる。

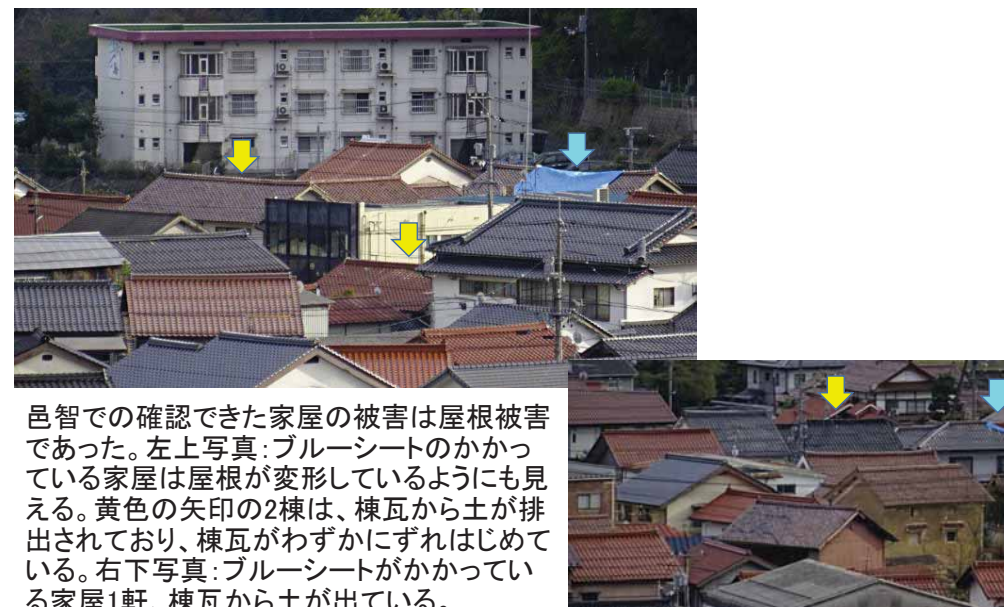
美郷町 邑智での家屋の屋根被害

邑智での確認できた家屋の被害は屋根被害であった。左上写真:ブルーシートのかかっている家屋は屋根が変形しているようにも見える。黄色の矢印の2棟は、棟瓦から土が排出されており、棟瓦がわずかにずれはじめている。右下写真:ブルーシートがかかっている家屋1軒、棟瓦から土が出ている。

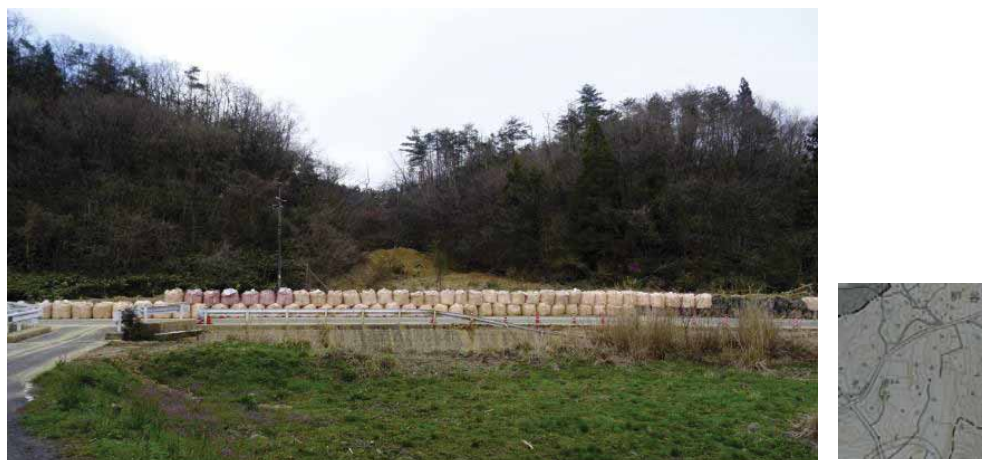
美郷町 栢谷での斜面崩壊

美郷町栢谷(かたらがい)での崩壊した斜面は、かなり緩い確度の斜面であった。泥流化した土砂が道路に入るのをせきとめるために大型土嚢が100mほど並べてあった。

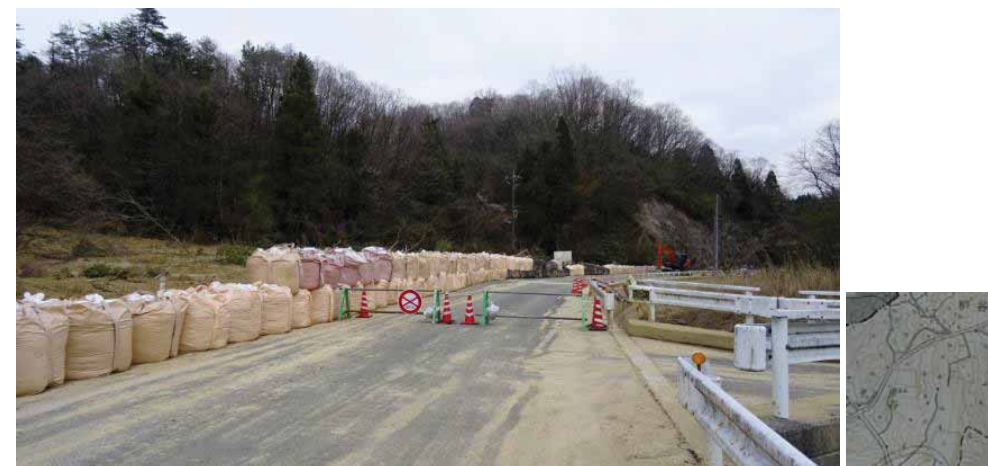
美郷町 栢谷での斜面崩壊

美郷町栢谷(かたらがい)での崩壊した斜面は、かなり緩い確度の斜面であった。泥流化した土砂が道路に入るのをせきとめるために大型土嚢が100mほど並べてあった。

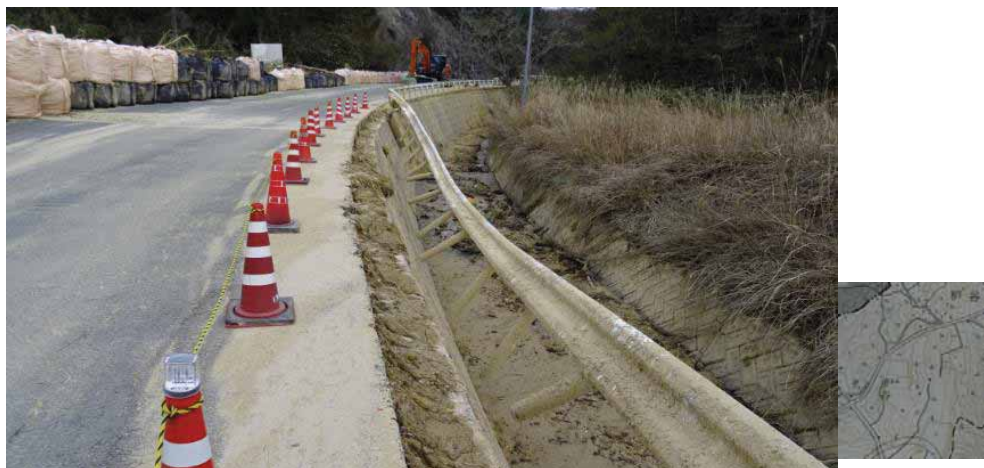
美郷町 栢谷での斜面崩壊

美郷町栢谷(かたらがい)での崩壊した斜面は、かなり緩い確度の斜面であった。泥流化した土砂が道路のガードレールをなぎ倒して河川に流れ込んだ様子がわかる。
