令和元年台風19号にかかる災害調査報告会

# 久慈川の氾濫と浸水被害 (10月18～20日の調査報告)

愛媛大学理工学研究科

主 催：愛媛大学防災情報研究センター

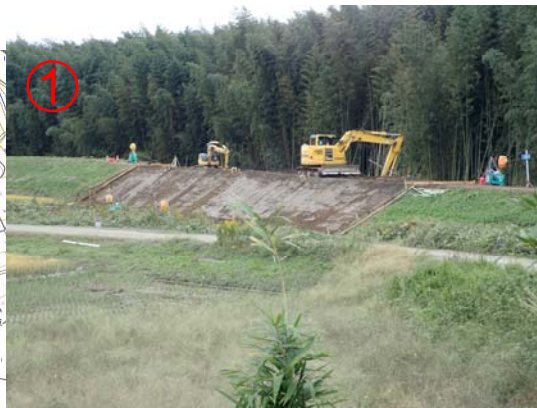
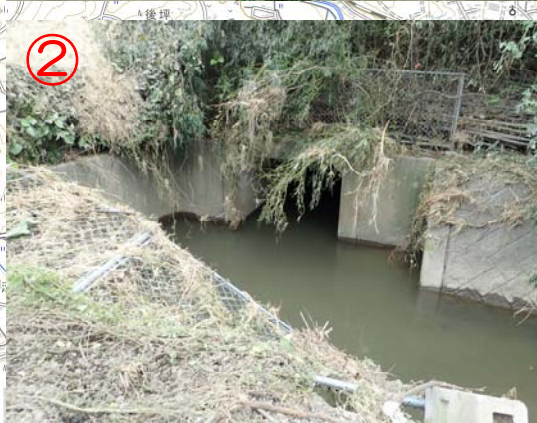
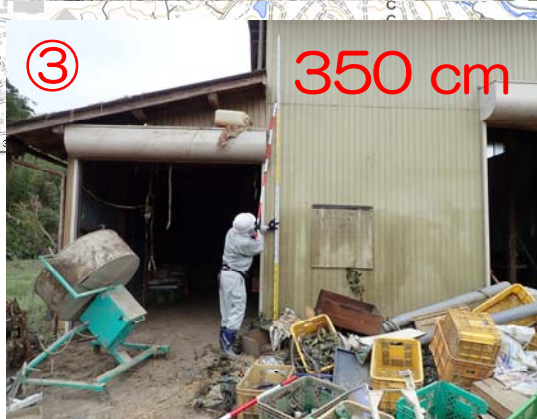
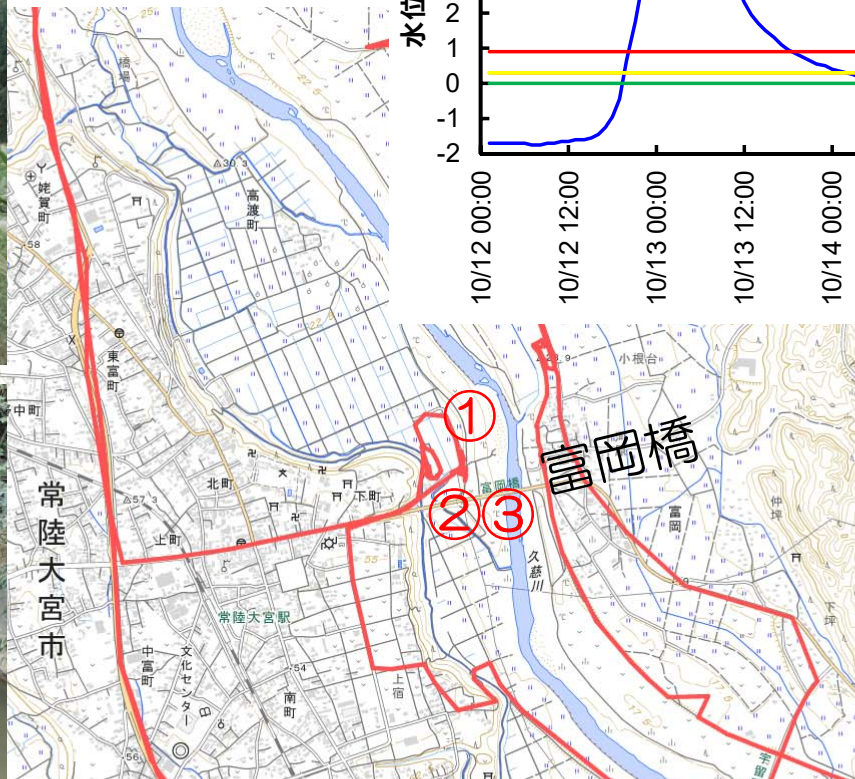
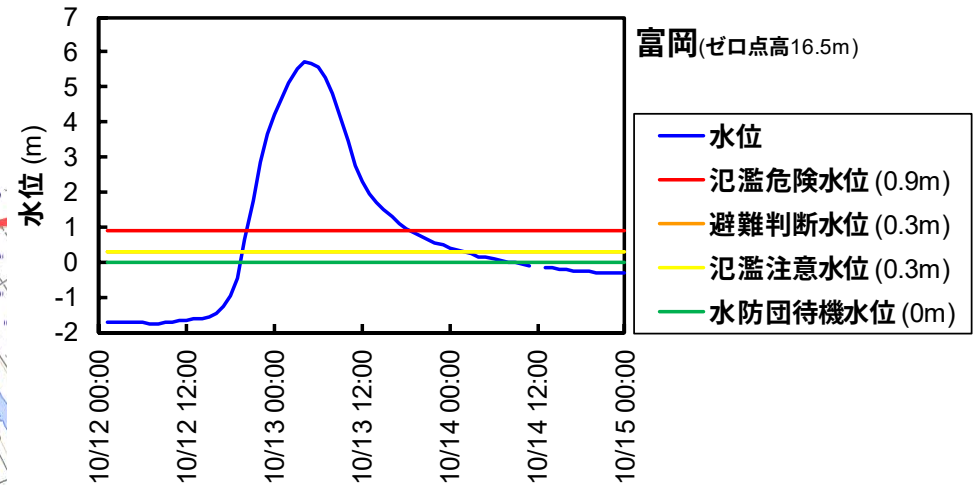
# 富岡橋上流右岸 (25.5 k)

1.9m

破堤（地点①）仮復旧済み  
 浸水は段採図（国土地理院）よりも深い  
 ボックスカルバートがボトル  
 ネックとなり内水水位が上昇  
 堤内地側から堤外向きに破堤が  
 起きたと結論づけた

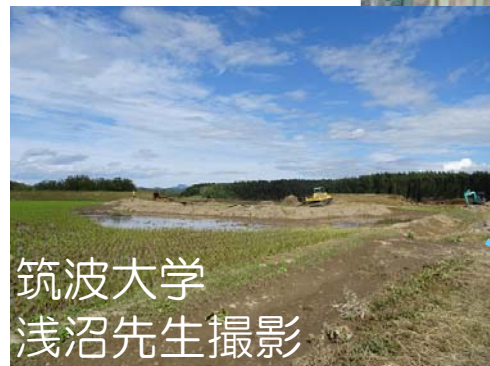
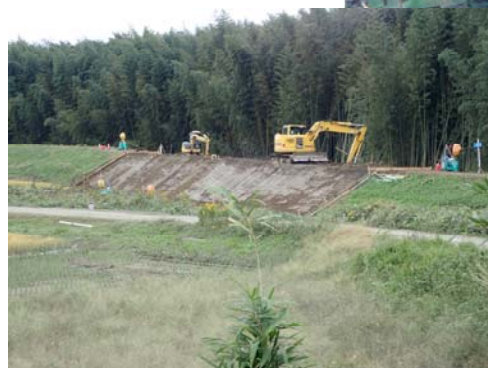
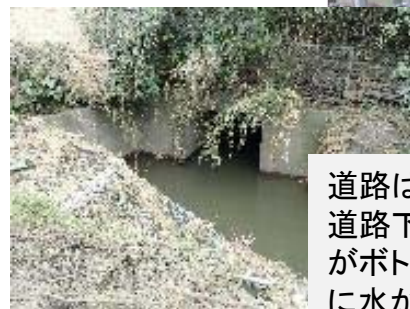
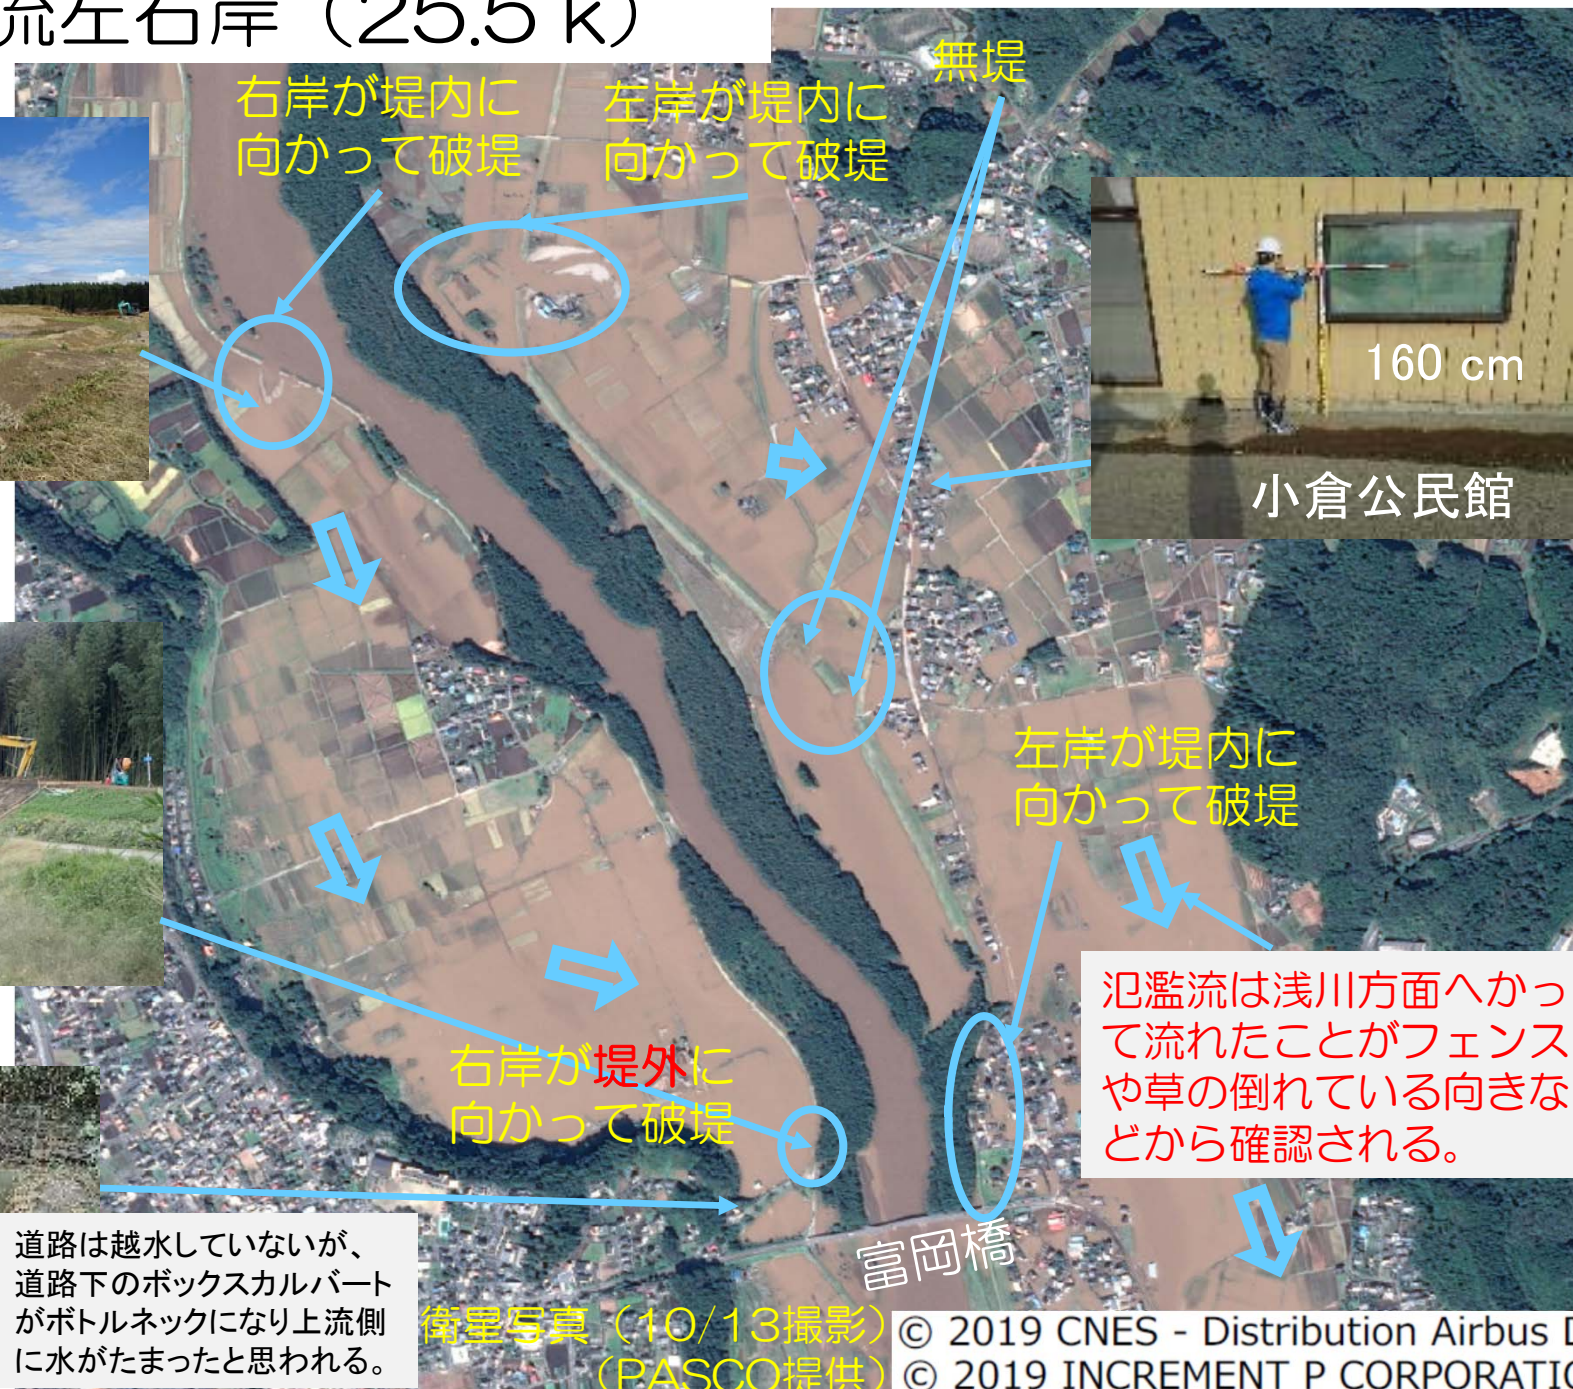
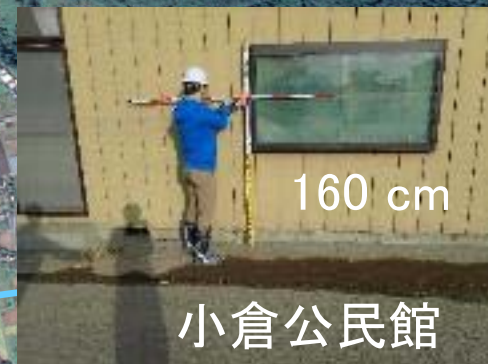
# 富岡橋上流左右岸 (25.5 k)

道路は越水していないが、  
道路下のボックスカルバート  
がボトルネックになり上流側  
に水がたまったと思われる。

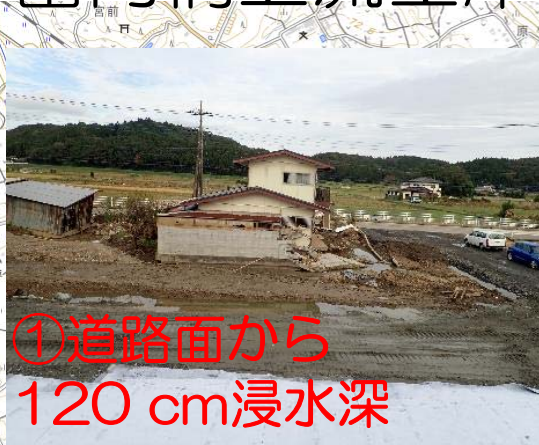
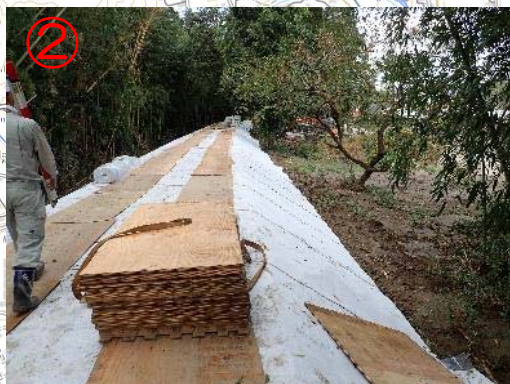
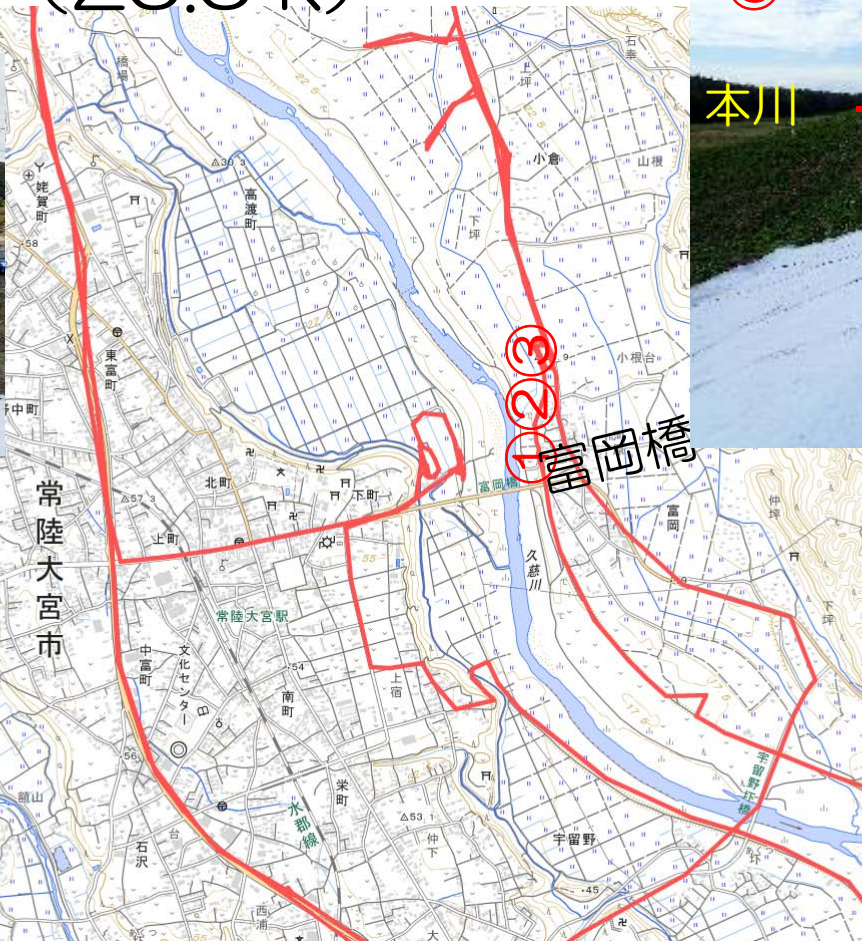
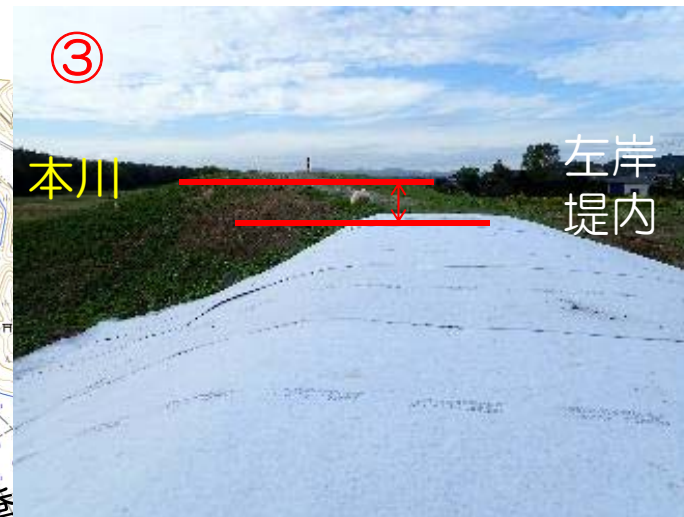
# 富岡橋上流左岸 (25.5 k)

堤防の決壊（復旧工事中）  
かなり長い区間で破堤している。  
用地取得の問題で堤防が低いままに  
なっていたところが破堤した。

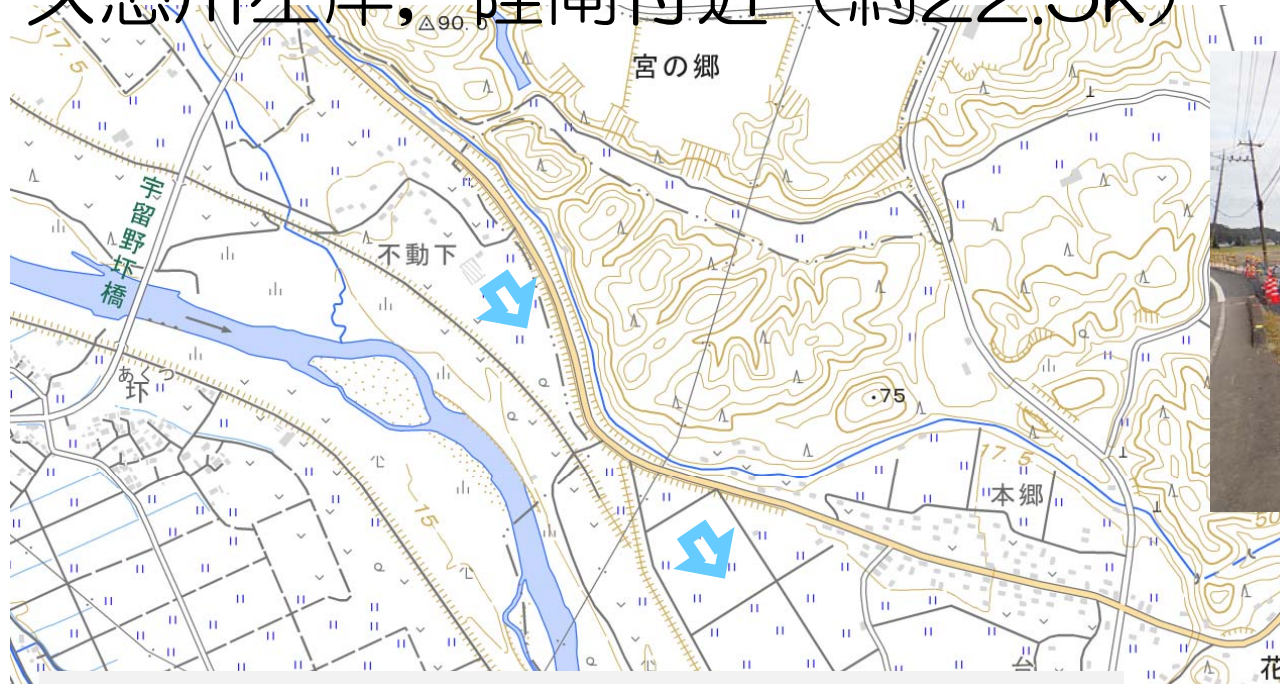
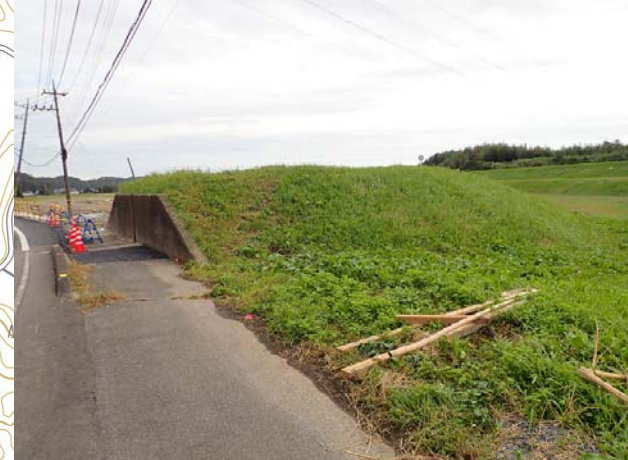
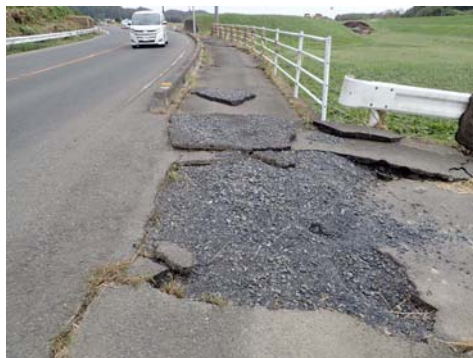
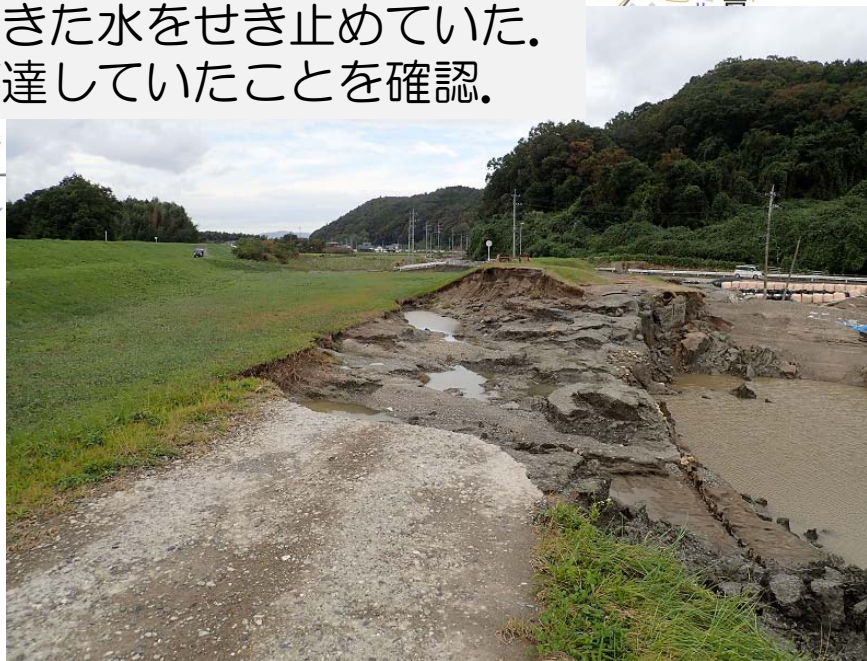
# 久慈川左岸，陸閘付近（約22.5k）

上流の堤内地に流れてきた水をせき止めていた。  
天端レベル以上に水が達していたことを確認。

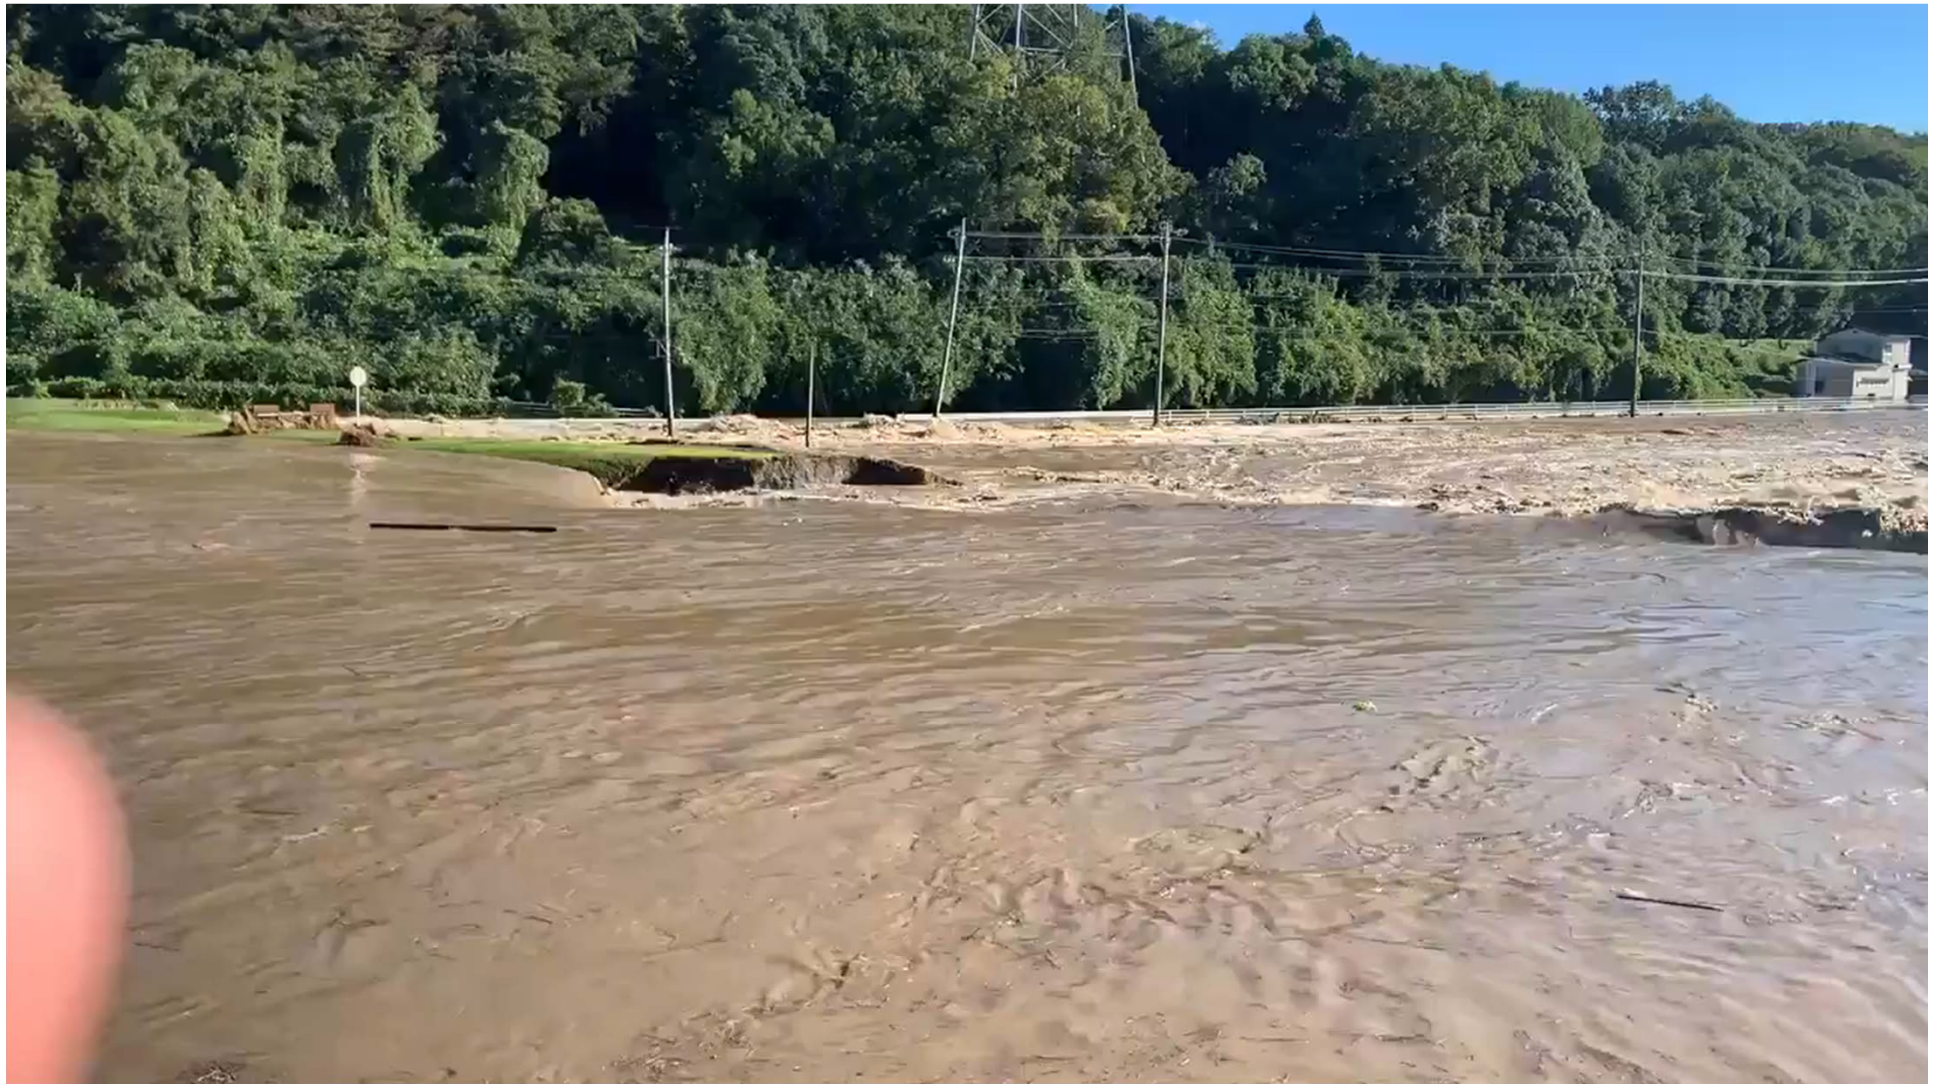
## 久慈川左岸，陸閘付近（約22.5k）

10/12 8時頃撮影（住民から提供）

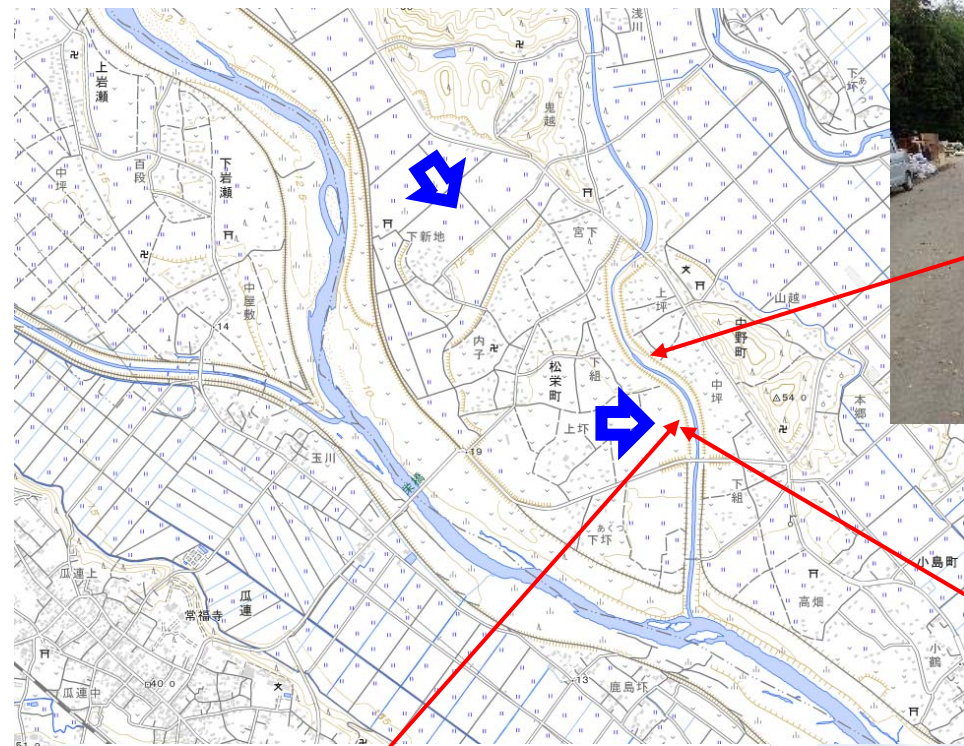
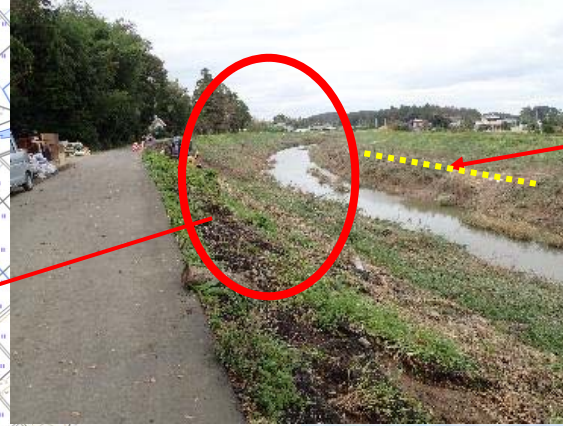
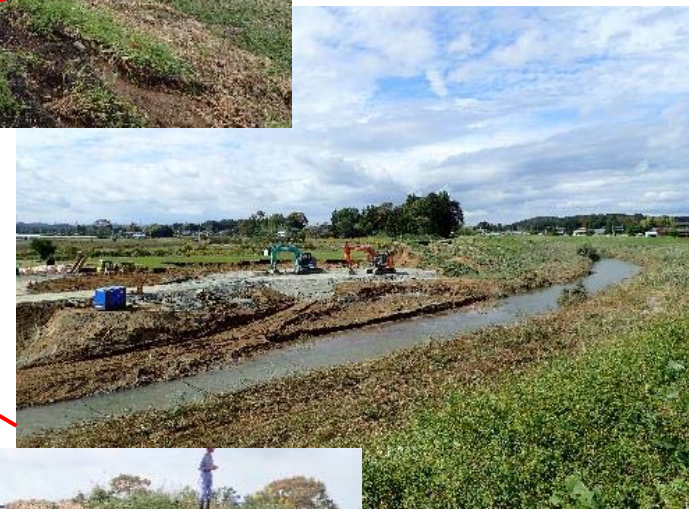
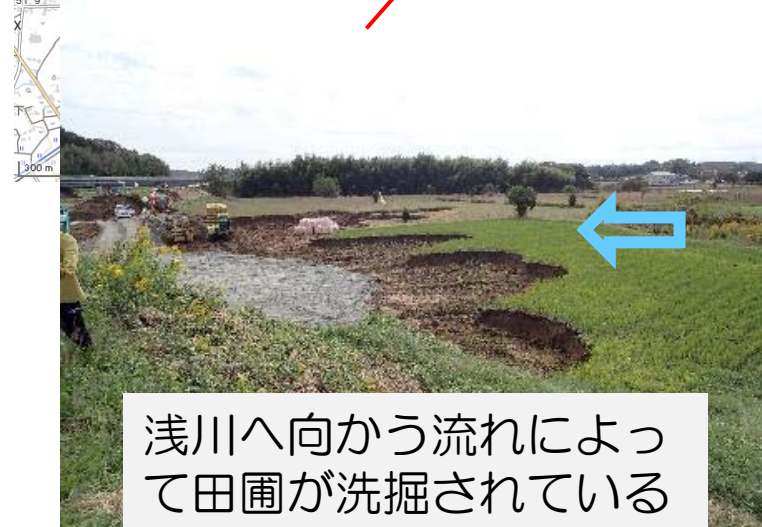
# 久慈川左岸，浅川（支川） 合流点（約17.5k）

浅川の対岸側は  
水位が低い

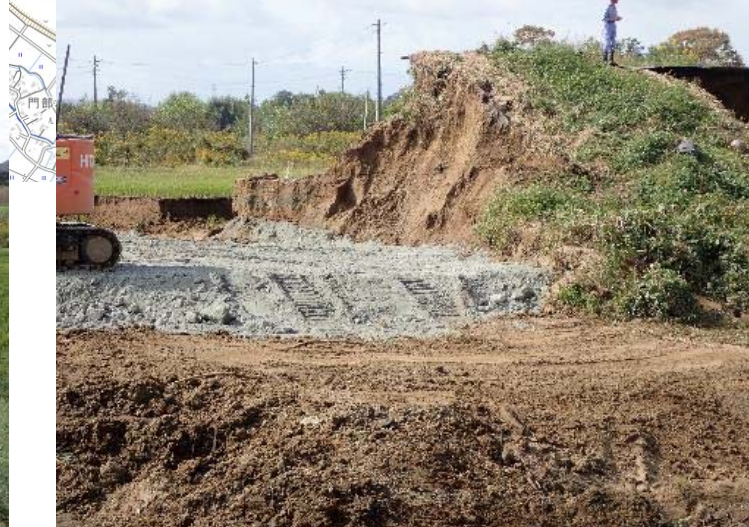
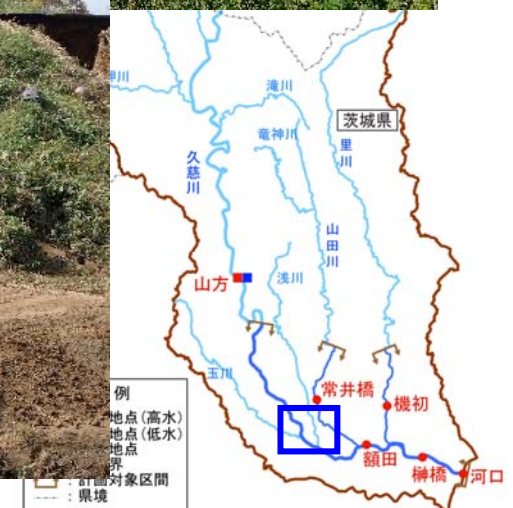
浅川へ向かう流れによっ  
て田圃が洗掘されている

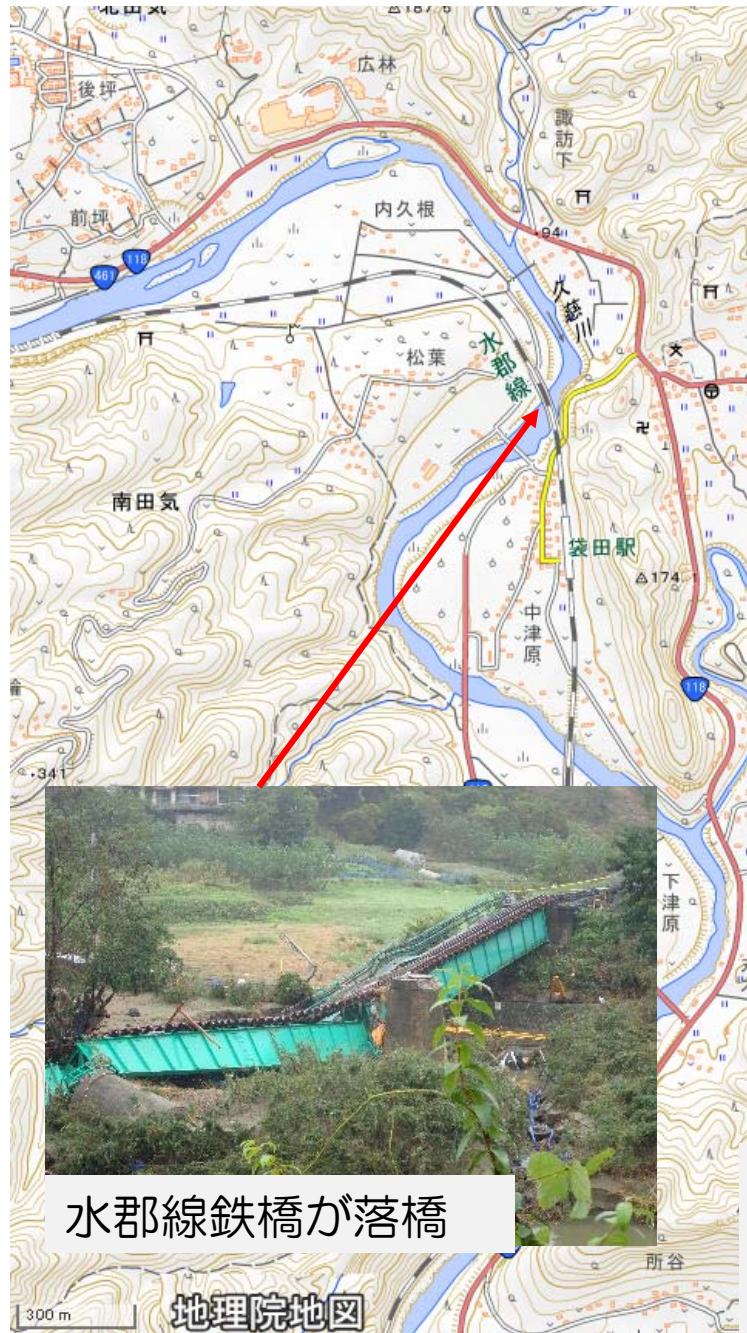
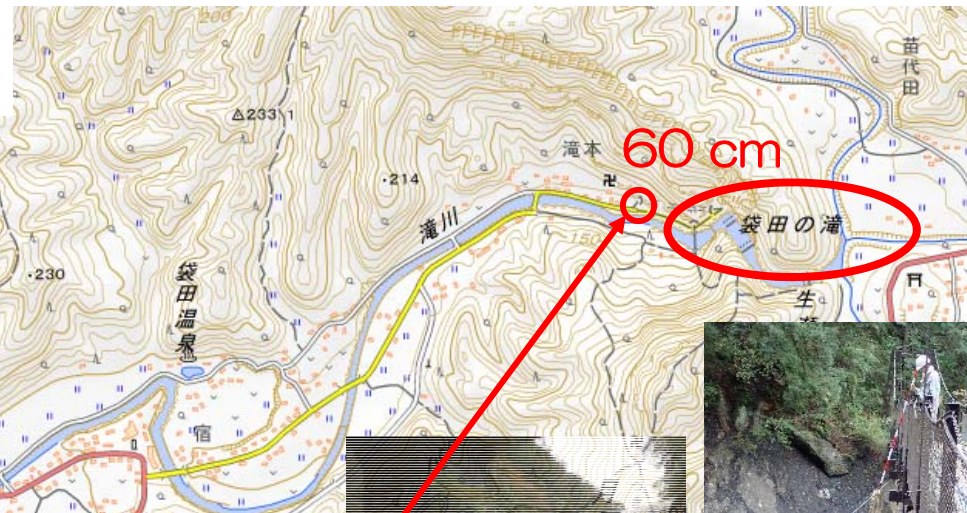
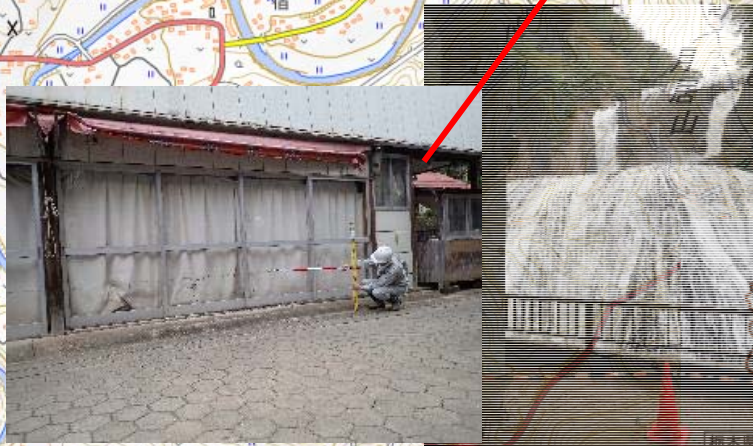
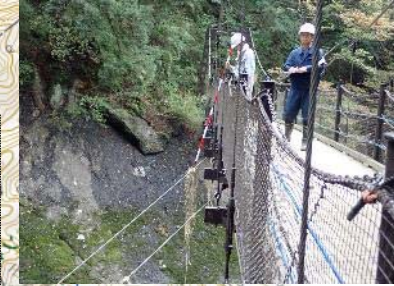
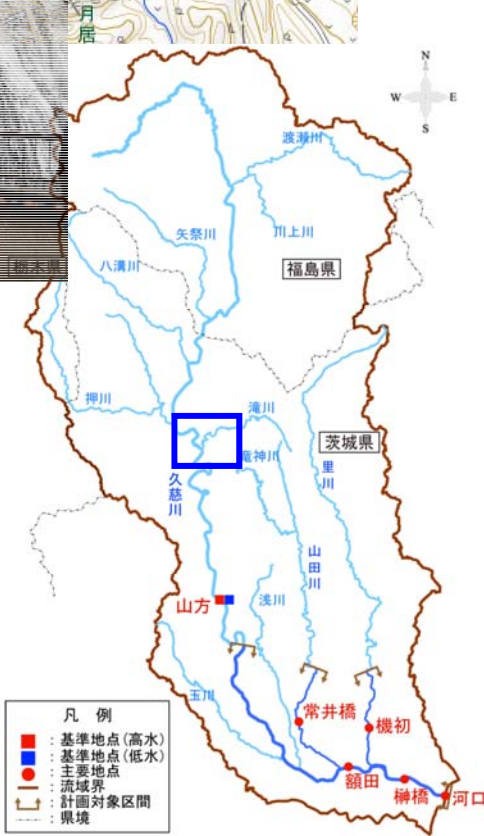
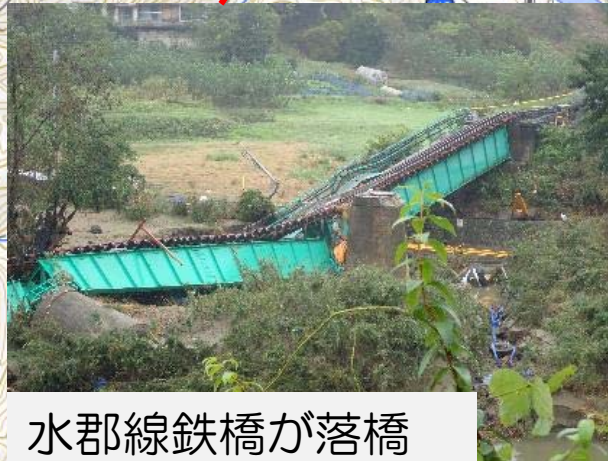
# 袋田駅付近、袋田の滝

水郡線鉄橋が落橋

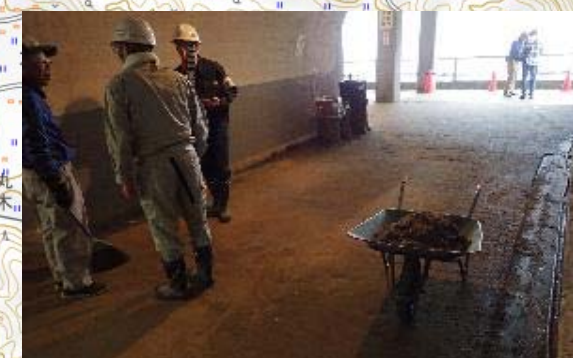
袋田の滝：商店街の浸水  
滝の飛沫による第一展望台  
の泥堆積

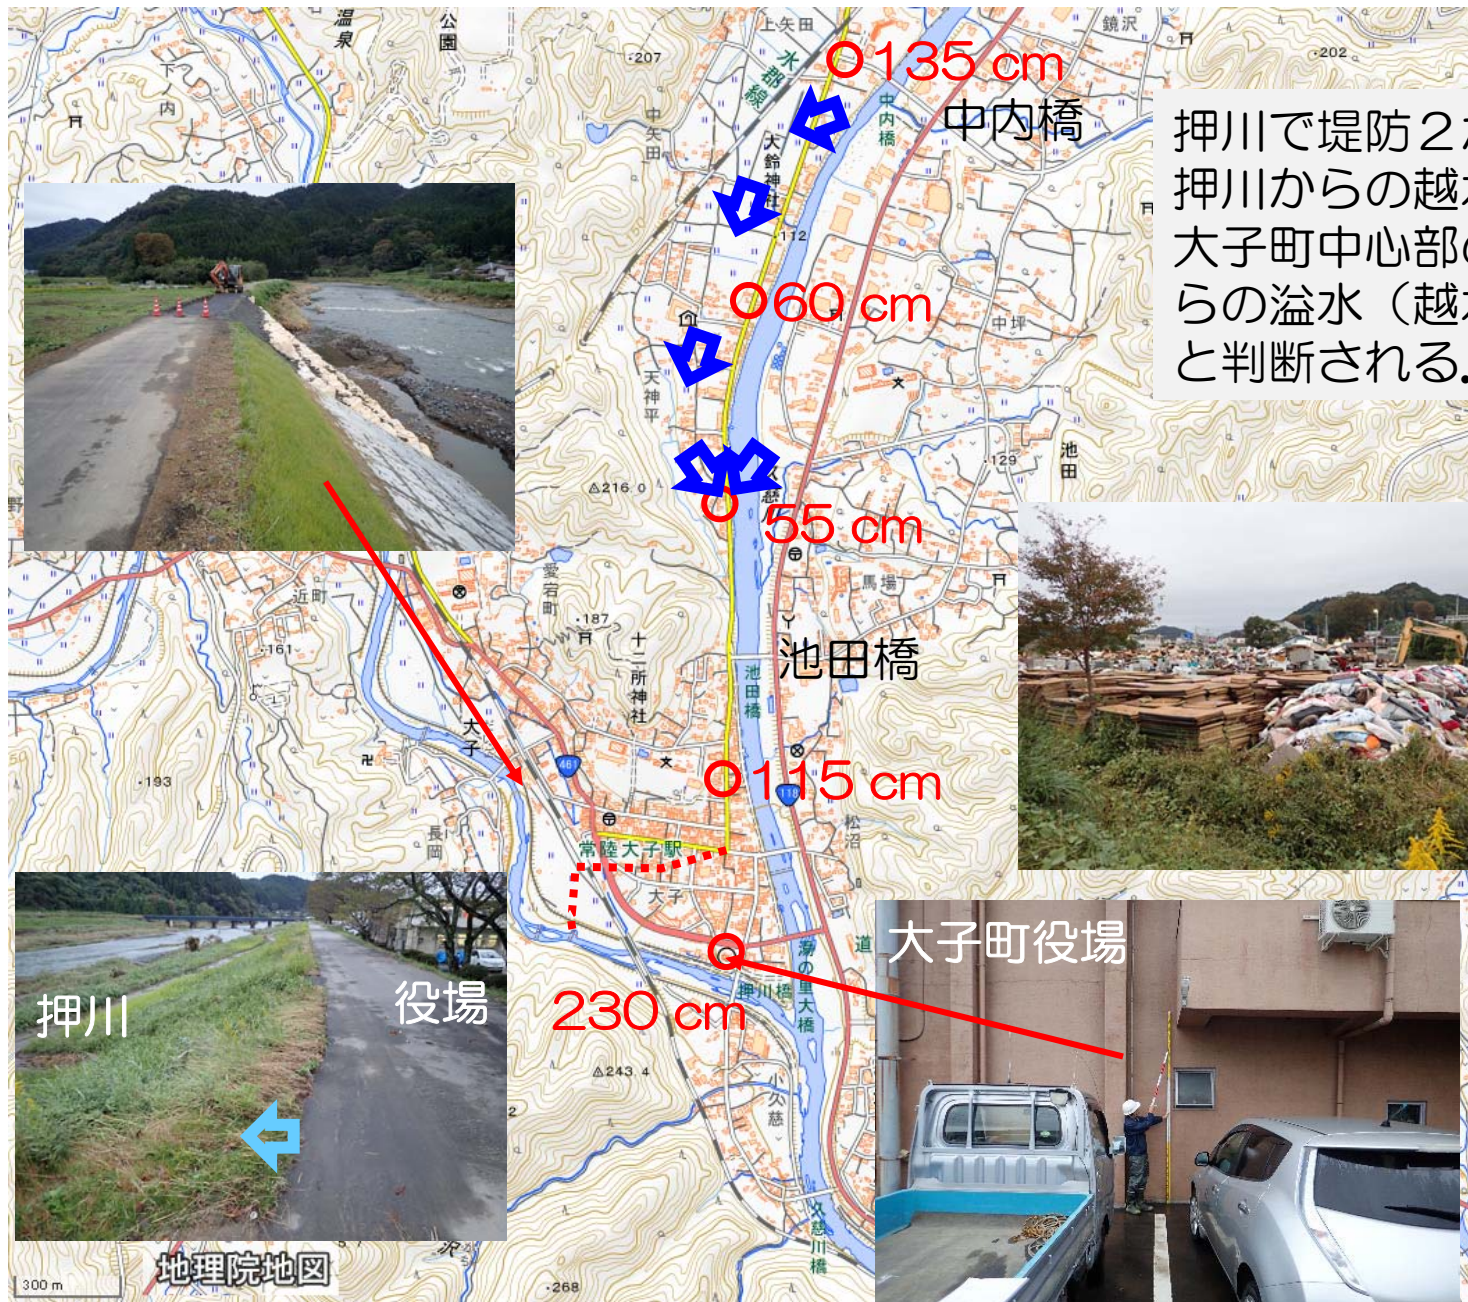
# 大子町

押川で堤防2か所損壊。  
 押川からの越水は確認されない。  
 大子町中心部の浸水は久慈川からの  
 溢水（越水？）によるものと  
 判断される。
