# 台風19号による河川堤防の被害調査報告 -阿武隈川・鳴瀬川・吉田川-

愛媛大学大学院理工学研究科 岡村 未対  
小野 耕平

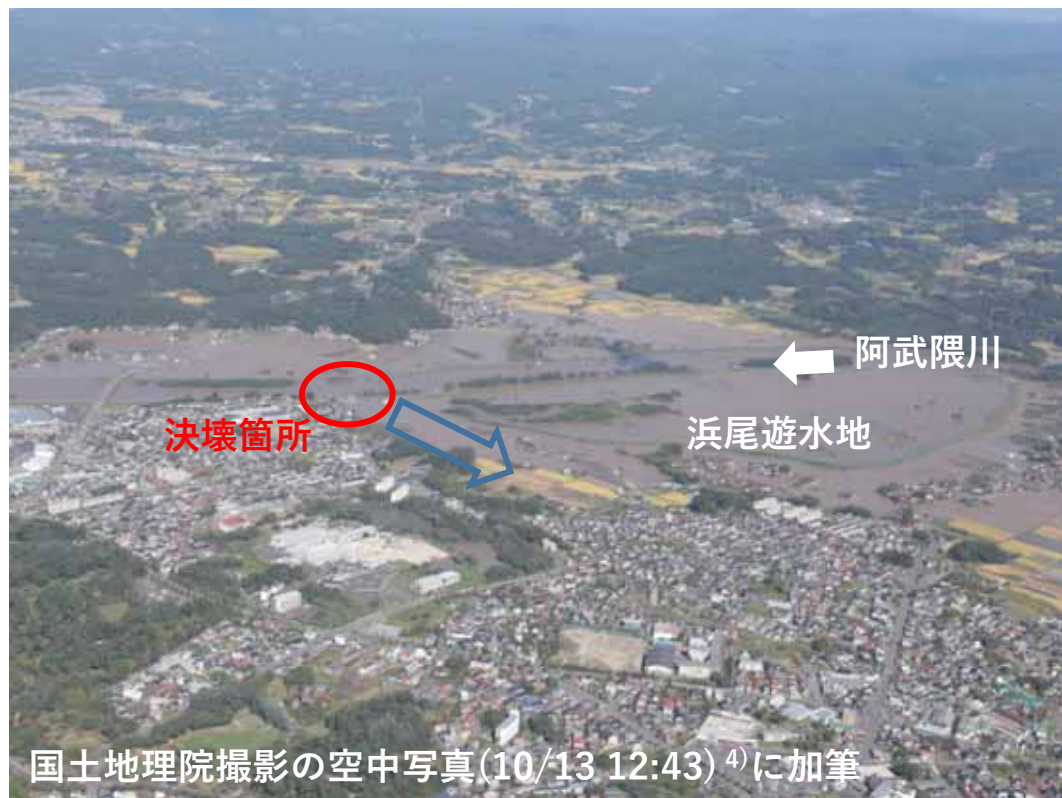
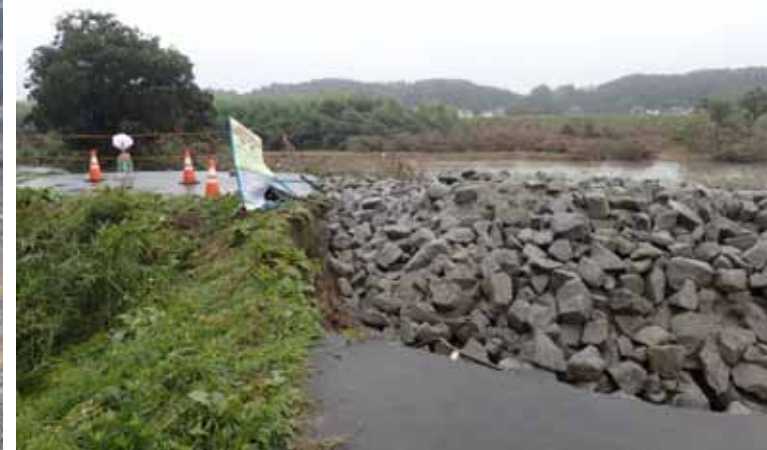
## ➤ 左岸98.6K(須賀川市)

- 阿武隈川に合流する水路の水門側部(下流側) 約50mの区間が決壊.
- 痕跡から越流水深は3~4m程度と推定.
- 上流の浜尾遊水地は冠水(写真は決壊後).
- 局所的な弱部. 地形の影響?

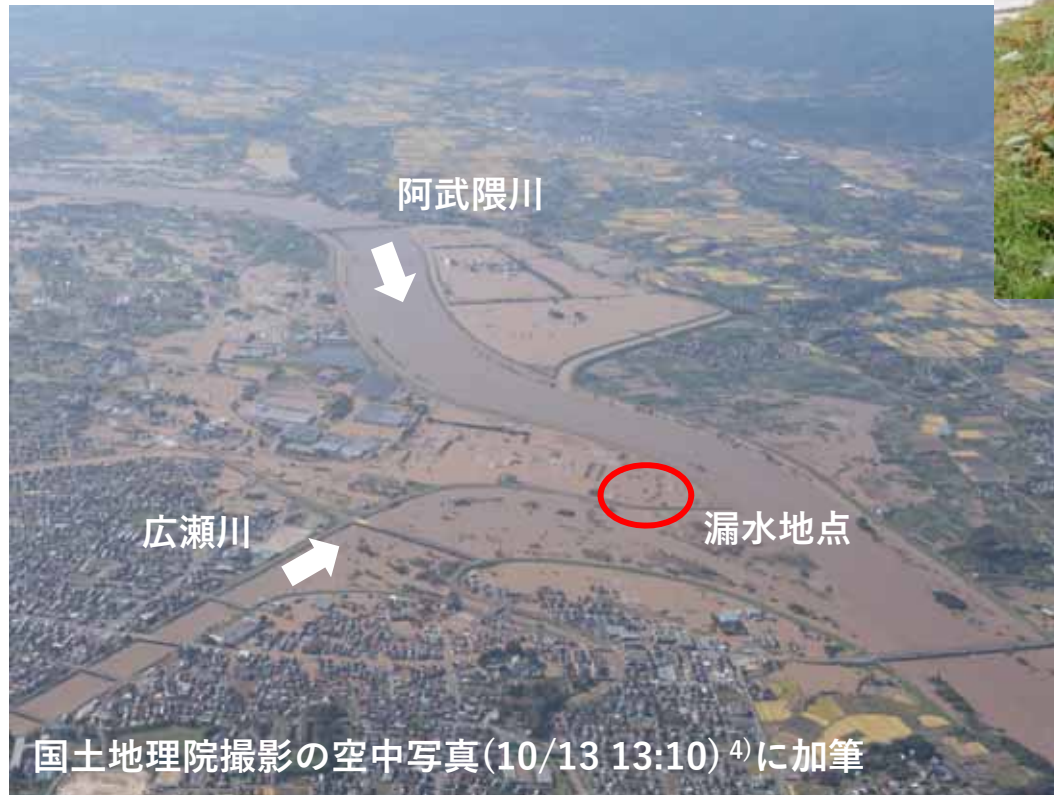
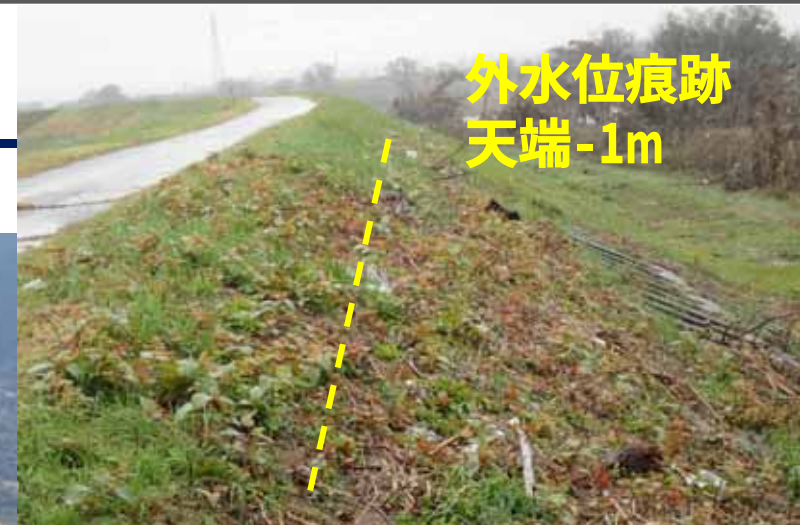
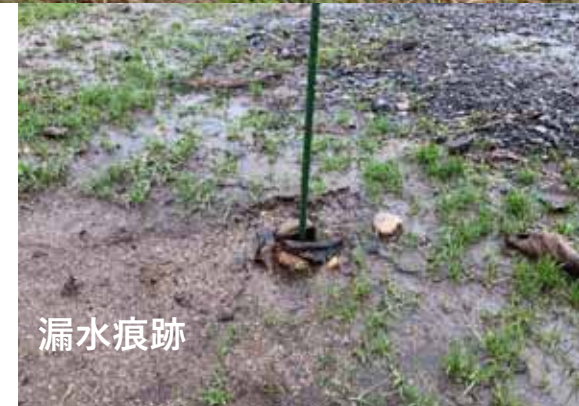
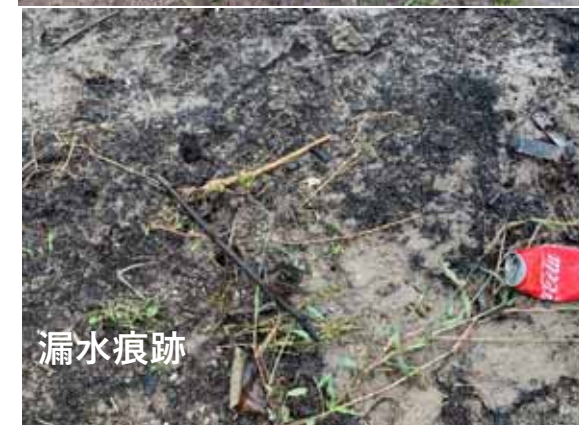
## ➤ 左岸0.2~0.4K(伊達市)

- 阿武隈川と広瀬川の合流地点.
- 外水位は天端-1m.
- 法尻から10m程度堤の範囲に直径1~2cmの漏水跡多数.
- 基盤漏水の痕跡.

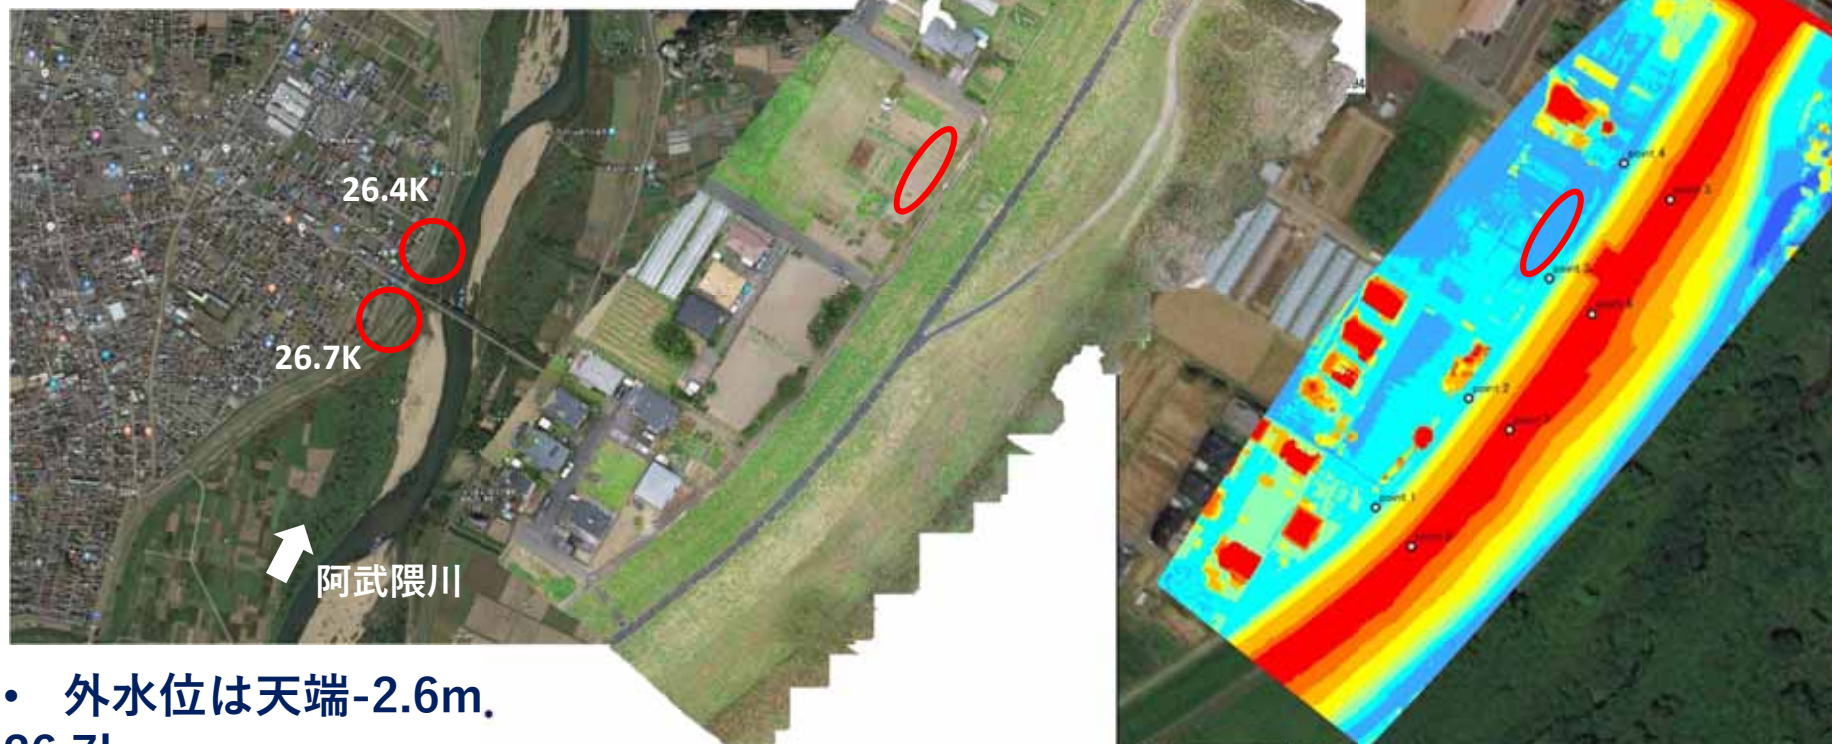
## ➤ 左岸26.7K(角田市)

- 外水位は天端-2.6m, 26.7k
- 法尻から堤内側7m程度の位置に噴砂を確認.
- 26.4k
- 約50mに渡って法尻に直径2cm程度の堤体or基盤漏水跡が複数

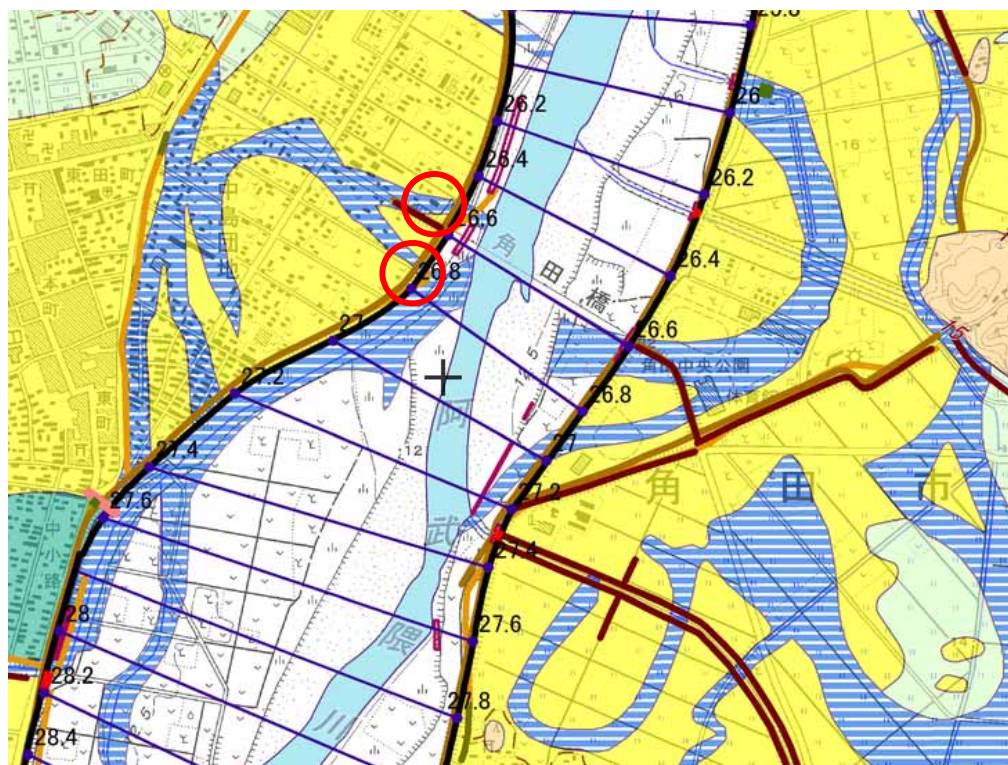
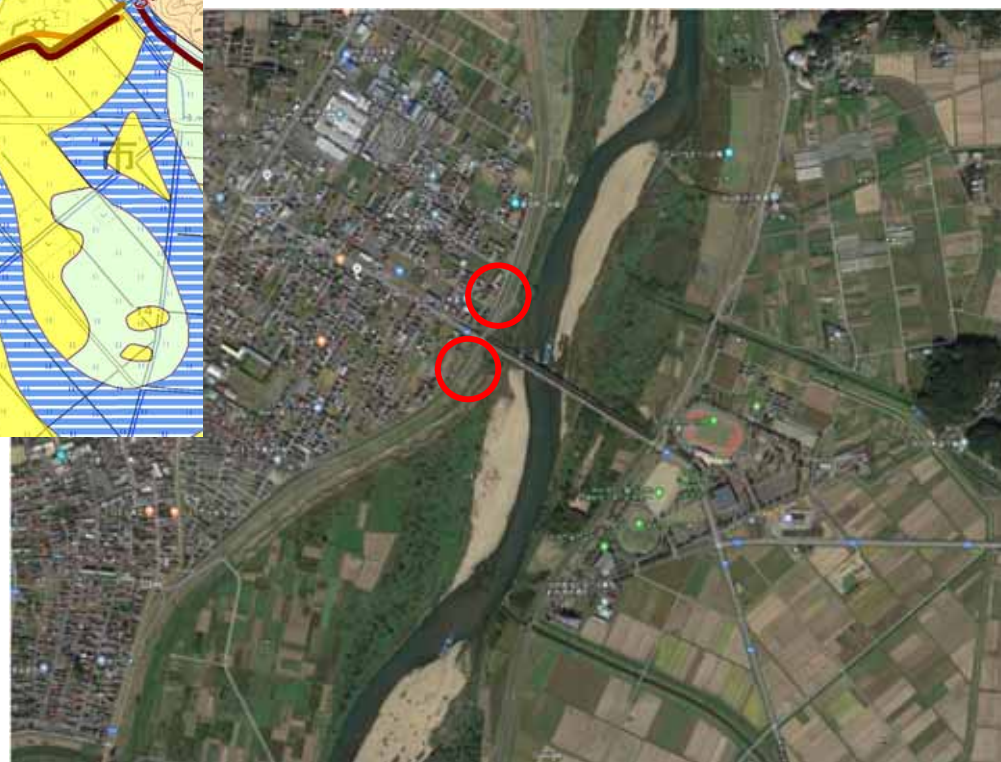
## ➤ 左岸26.7K(角田市)

- 治水地形分類図では、不明瞭な旧河道が多数存在。
- 基本的には粘性土地盤上に築堤されているが、局所的には弱部が存在

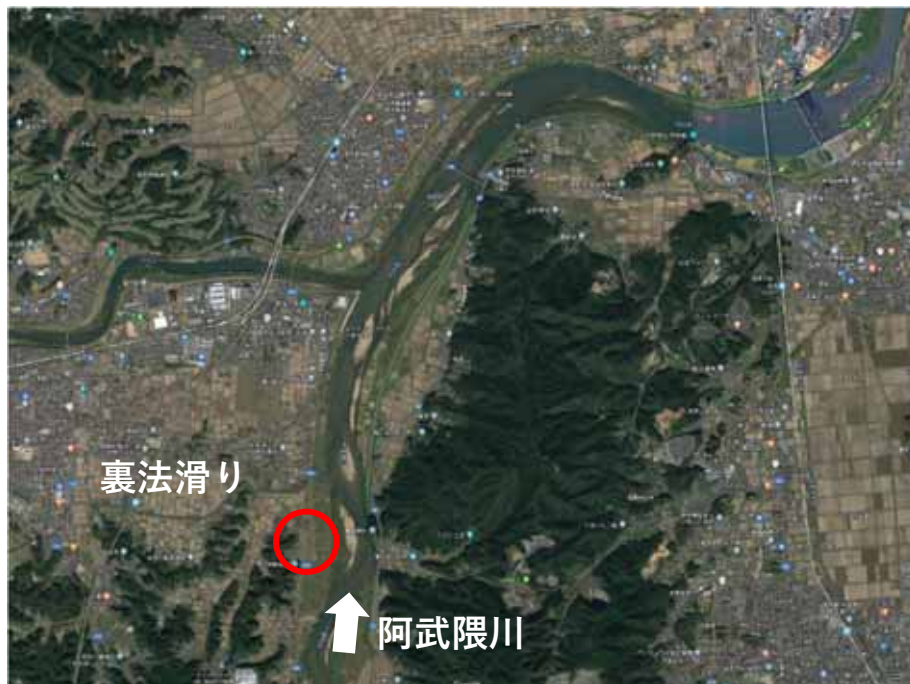
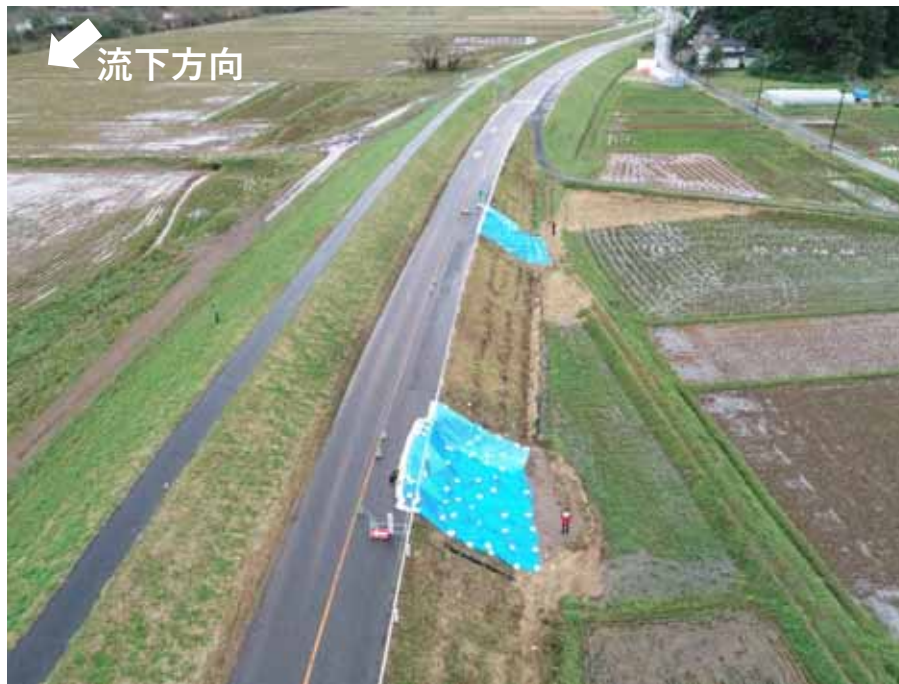
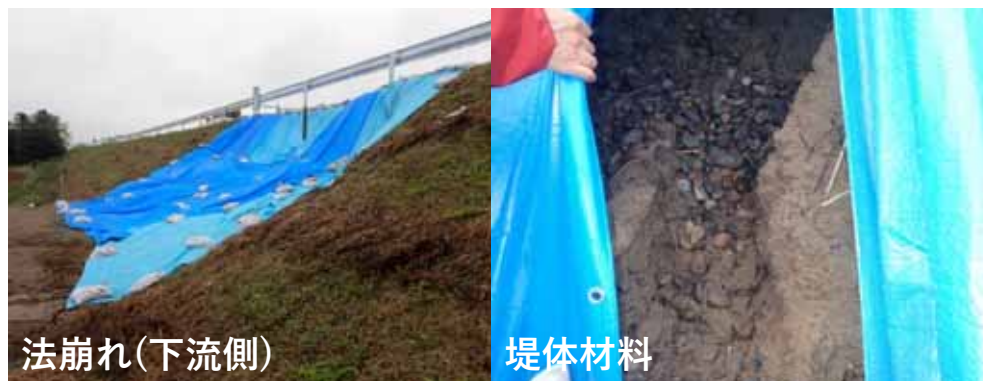
## ➤ 左岸17.4K(角田市)

- 幅8m程度の裏法崩れが2箇所隣接して発生.
- 堤防高さは5m程度, 外水位は天端-2m.
- 堤体は丸みを帯びた10cm程度の礫と砂で構成. 法尻部には細砂が堆積.
- 小段道路に集水された多量の雨水が法肩から堤体内に浸透と推定.

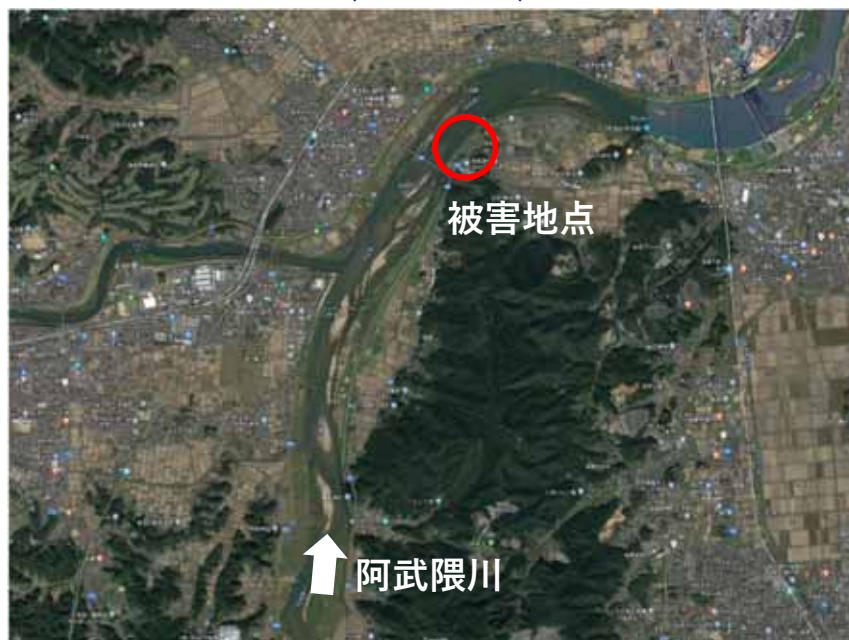
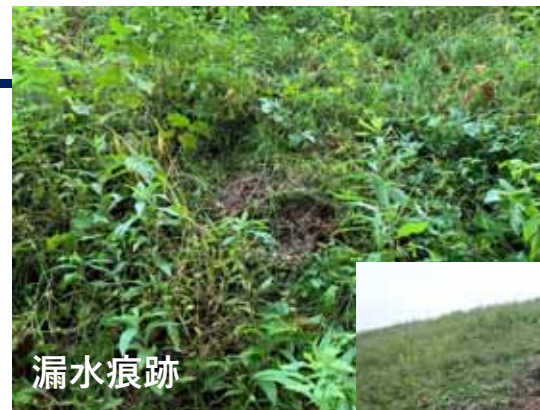
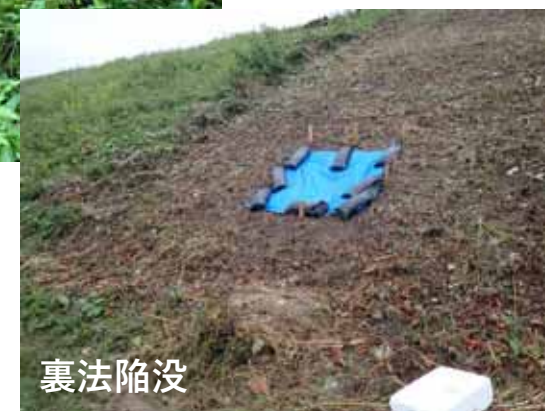
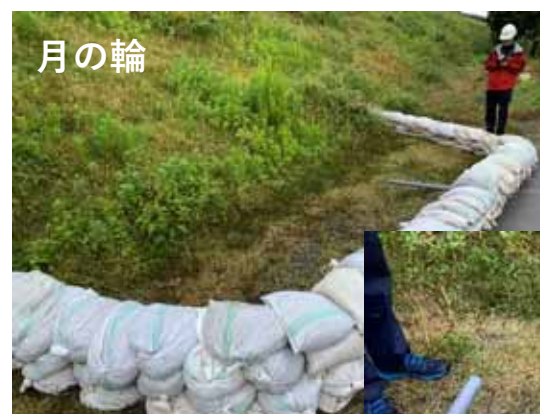
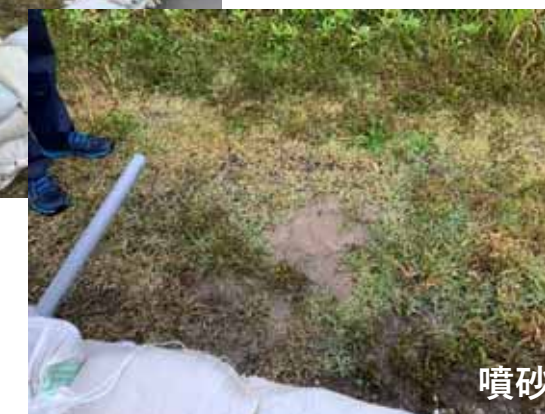
## ➤ 左岸13.2K(亘理町)

- 堤体高約6.3m，勾配1:2．外水位天端-2~3mで．
- 漏水痕跡は法面中ほどで複数個確認．
- 法面陥没は法尻から1m程度の高さで発生，崩壊部の下部には砂が流出．
- 噴砂は法尻から1m程度の位置で1箇所確認．ヒアリングによると，13日の午前中には10本近くの水柱を目撃．

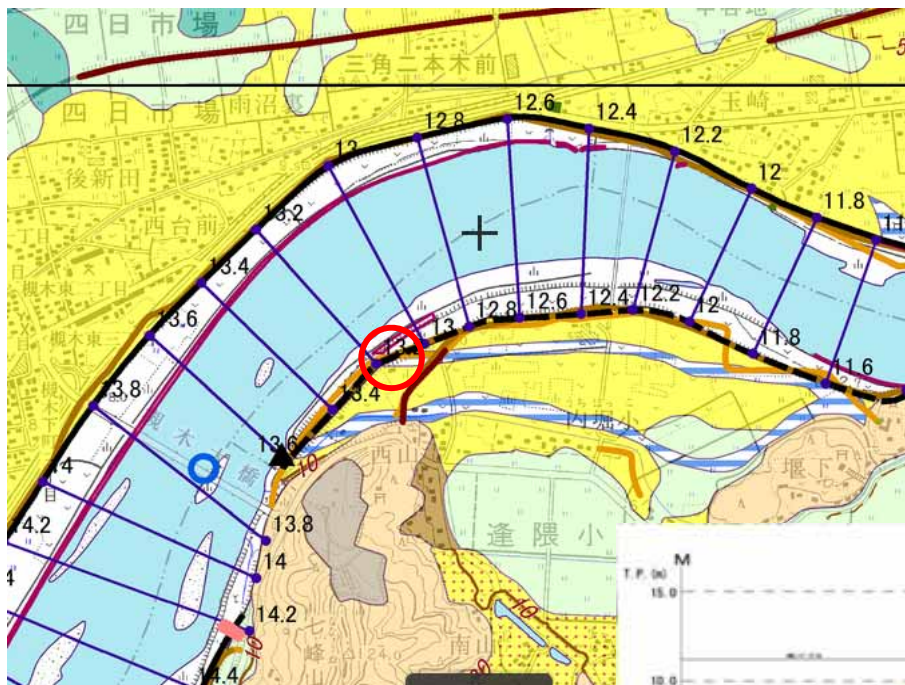
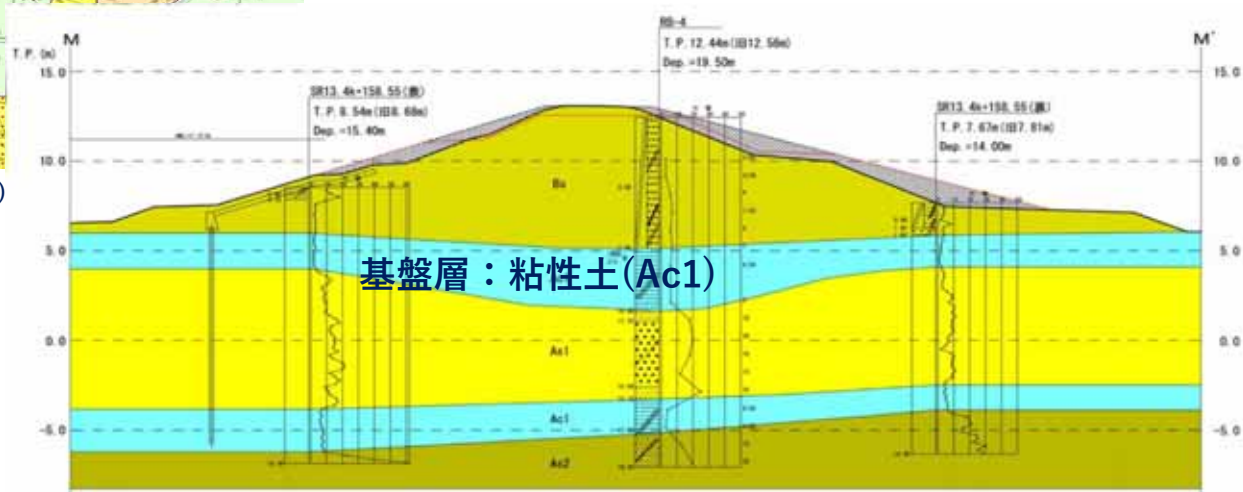
## ➤ 左岸13.2K(亘理町)

- 基礎地盤の表層は厚さ 2 ～ 3m の粘土層。
- 旧河道で漏水と陥没発生

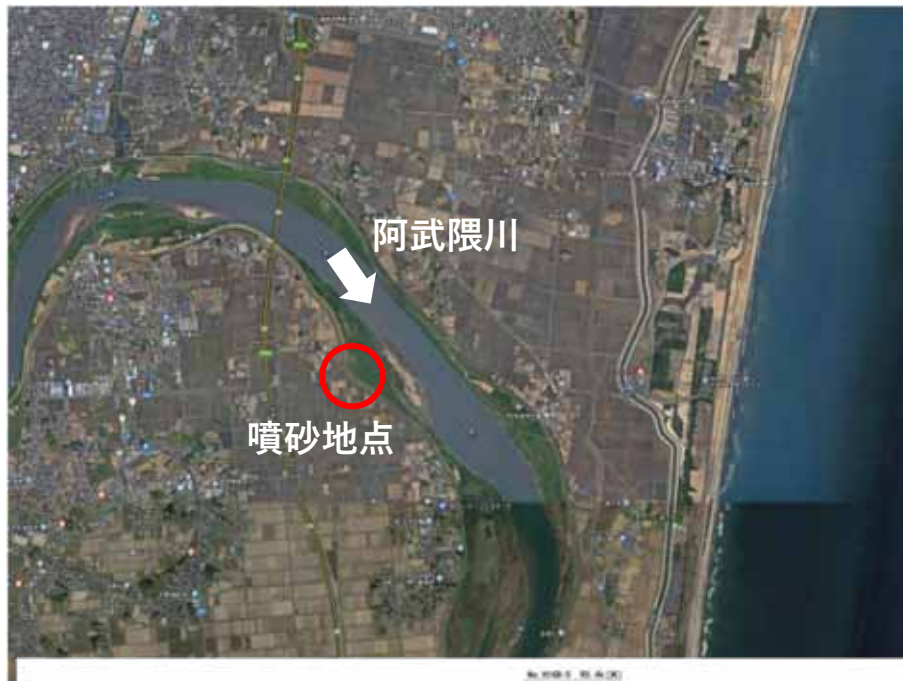
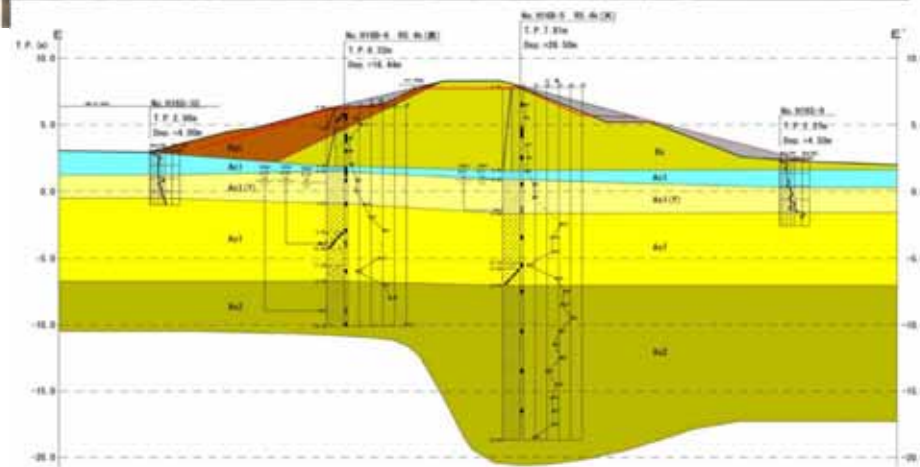
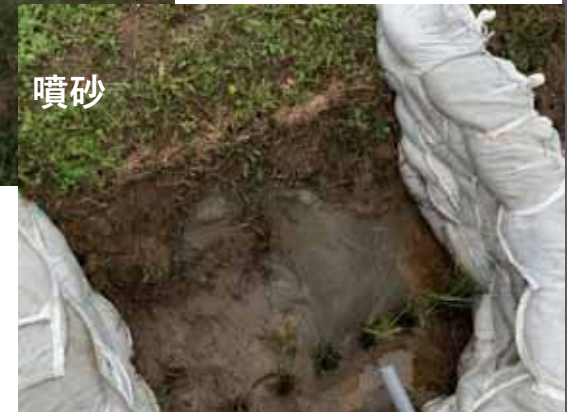
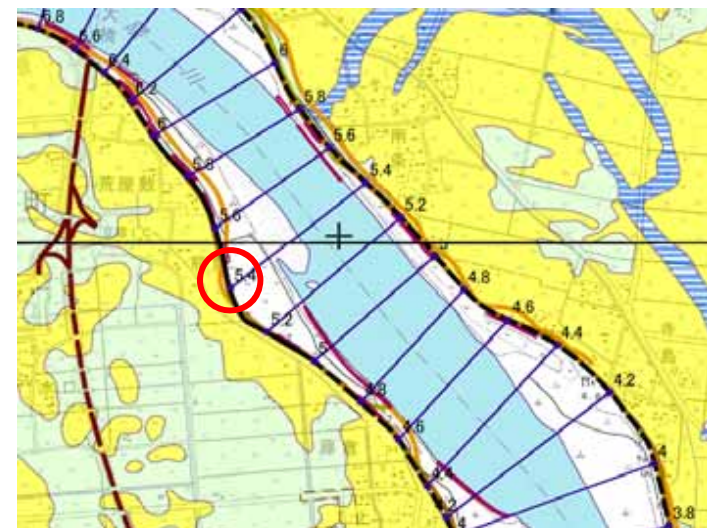
## ➤ 左岸5.4K(亘理町)

- 基礎地盤の表層に粘土層があるが、層厚が1m程度と小さい箇所で漏水と噴砂発生

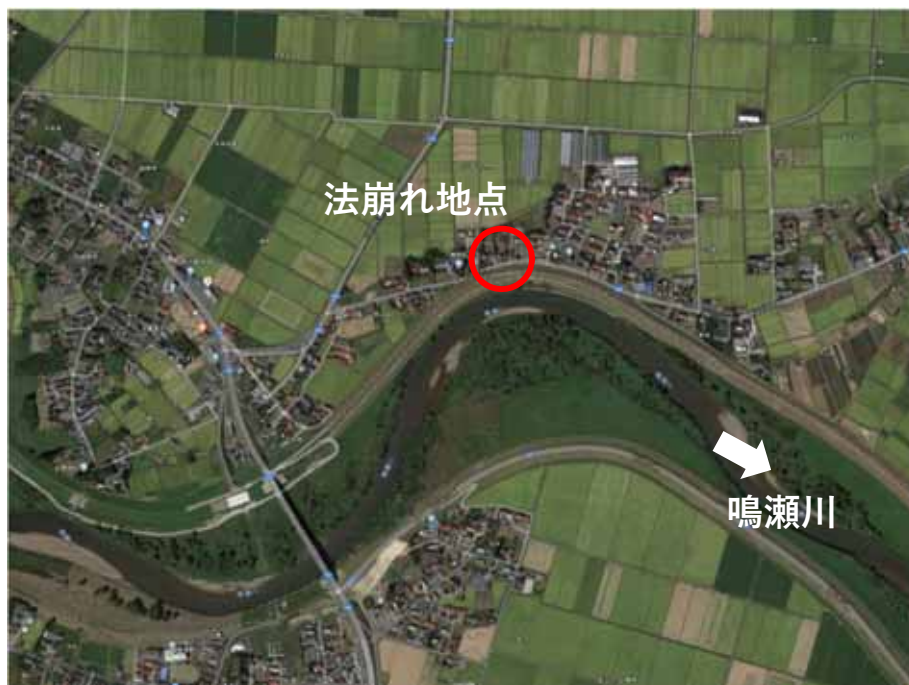
## ➤ 左岸29.3K

- 坂路の法面が幅8.7mに渡って法崩れ.
- 法面高さは約4m, 勾配は42度.
- 堤防の法面に坂路を設けたことにより, 法面が急勾配となり不安定化.
- 豪雨によって飽和度が高まり, 安全率が低下.
- 左岸40.7K地点においても, 高さ5.3m, 勾配31度の堤防側帯で法崩れが発生.

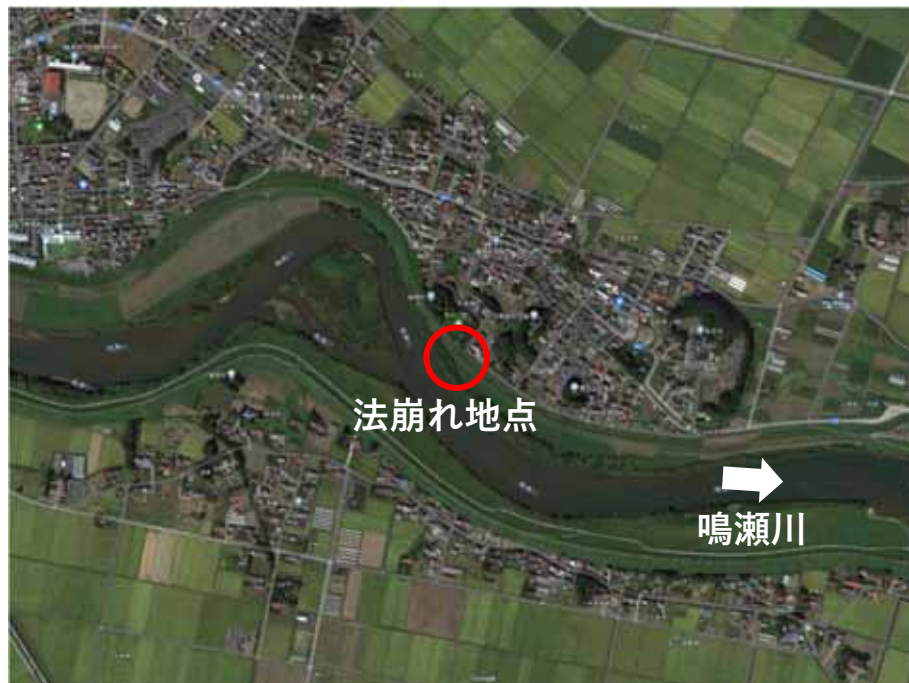
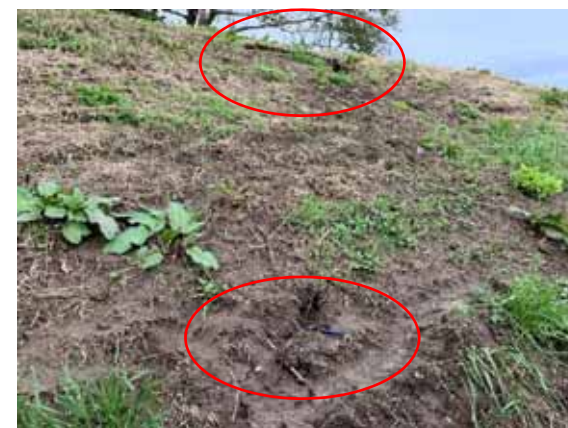
## ➤ 左岸23.0K

- 堤体の表法面の土が堤体下方から流出し、陥没と滑りが発生.
- 陥没の大きさは約2m. 2.3m程度下方に土砂が流出したと推定される穴を確認.
- 堤防高さは約5m, 外水位は約-3m. 陥没位置は-1.2m程度であるため, 外水ではなく雨水を原因とした被害である.

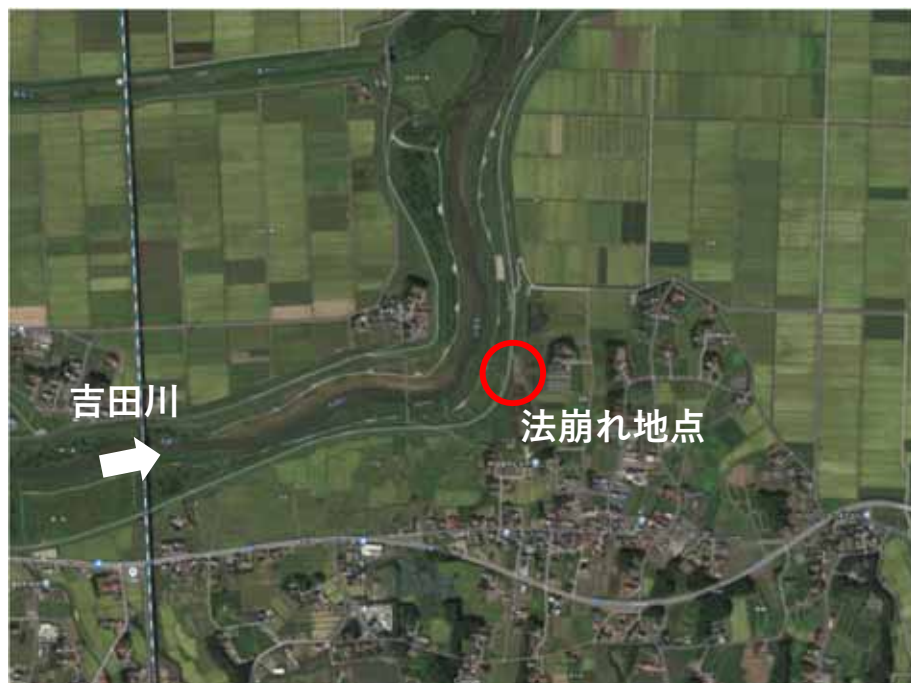
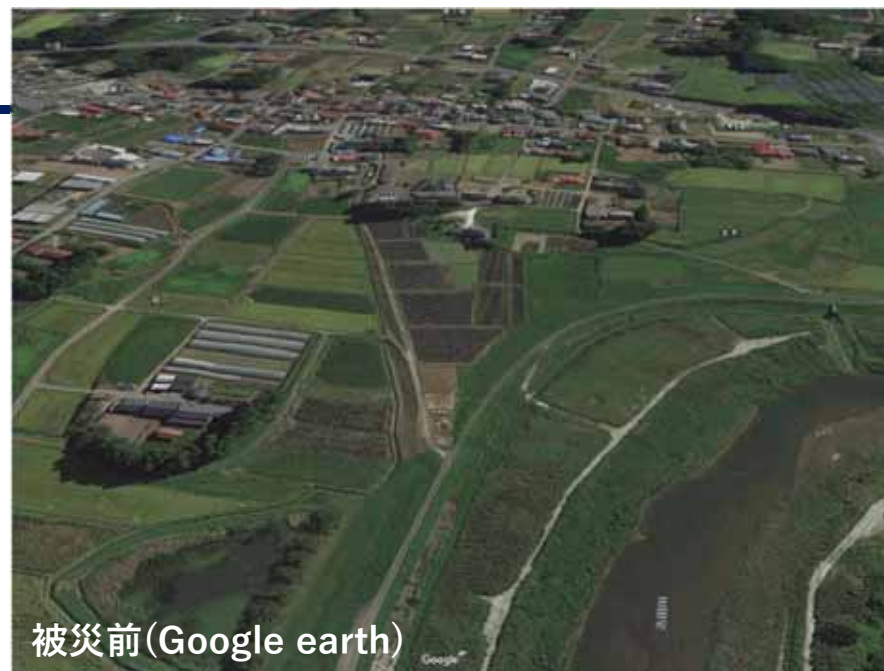
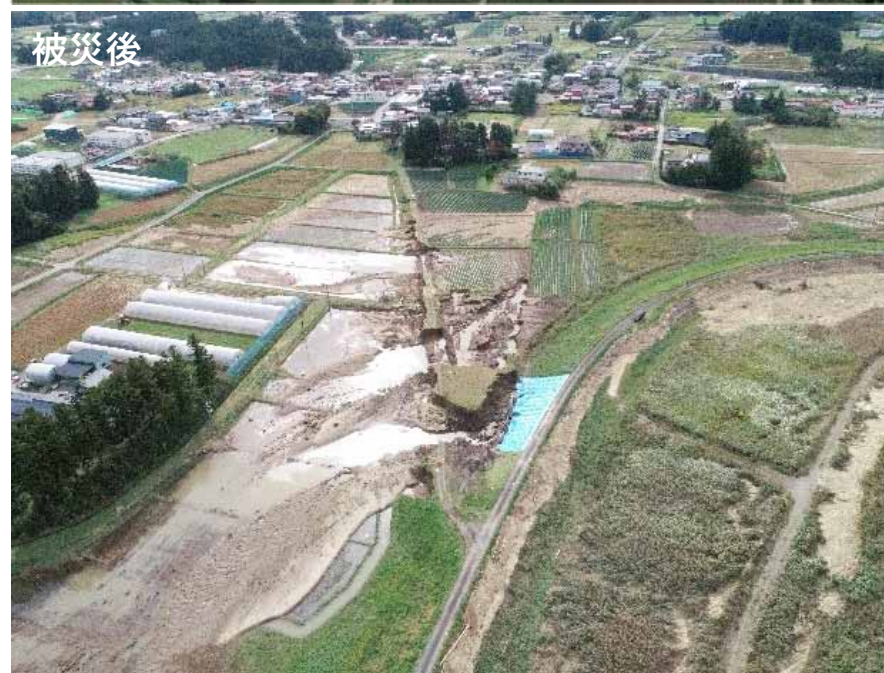
## ➤ 左岸29.3K

- 堤防の裏法面および法面に接続する農道が大きく損傷。
- 法尻部をトンパックで応急復旧。
- 畑地の耕作土は大きく削られ、下層の粘土面が露出。 ←大流量
- 上流下流ともに田畑が冠水しており、越水による洗掘が原因と推定。
