松山市城山斜面崩壊地の 地形地質と形状分析

2024.7.28 第2回松山市城山斜面崩壊・緑町土砂災害調査速報会

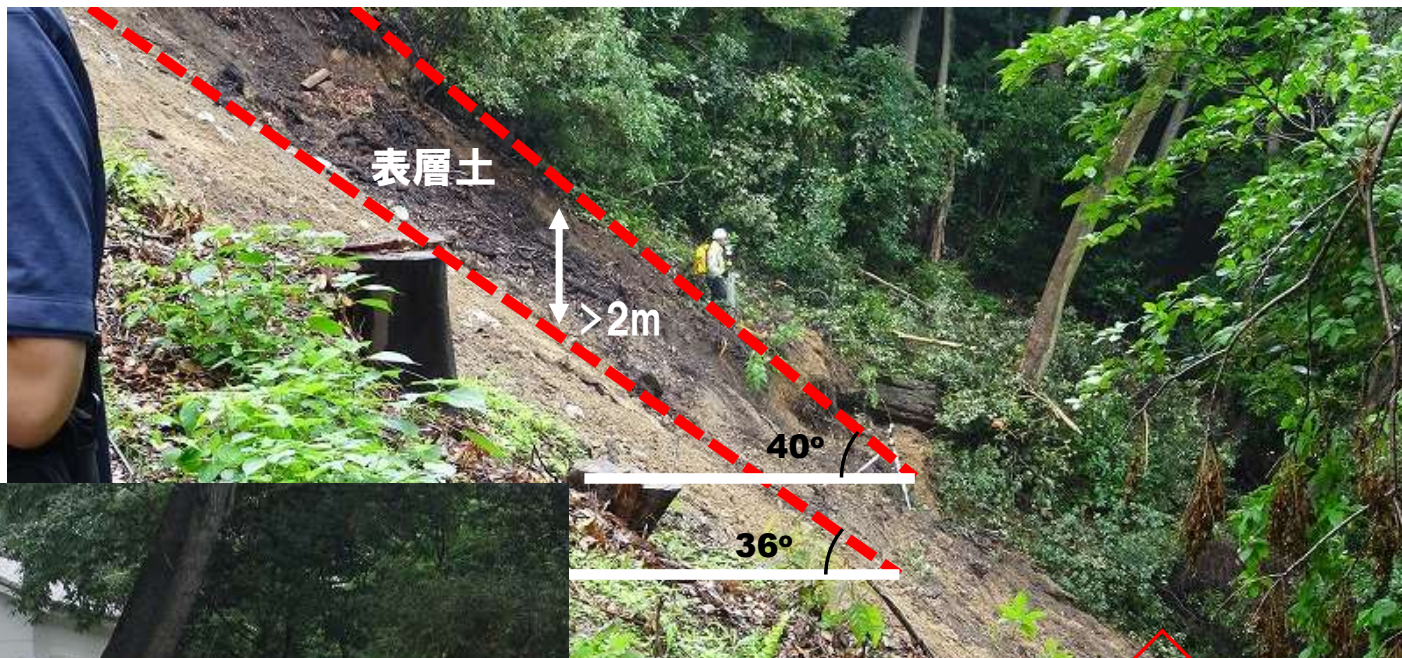
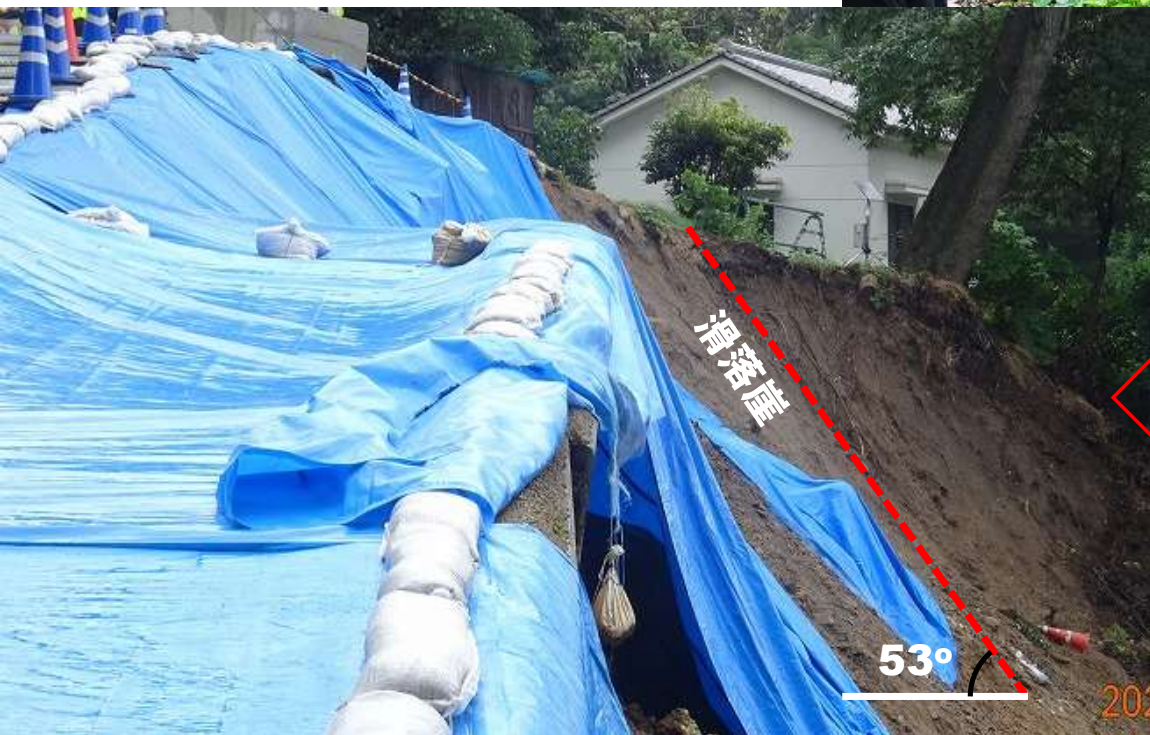
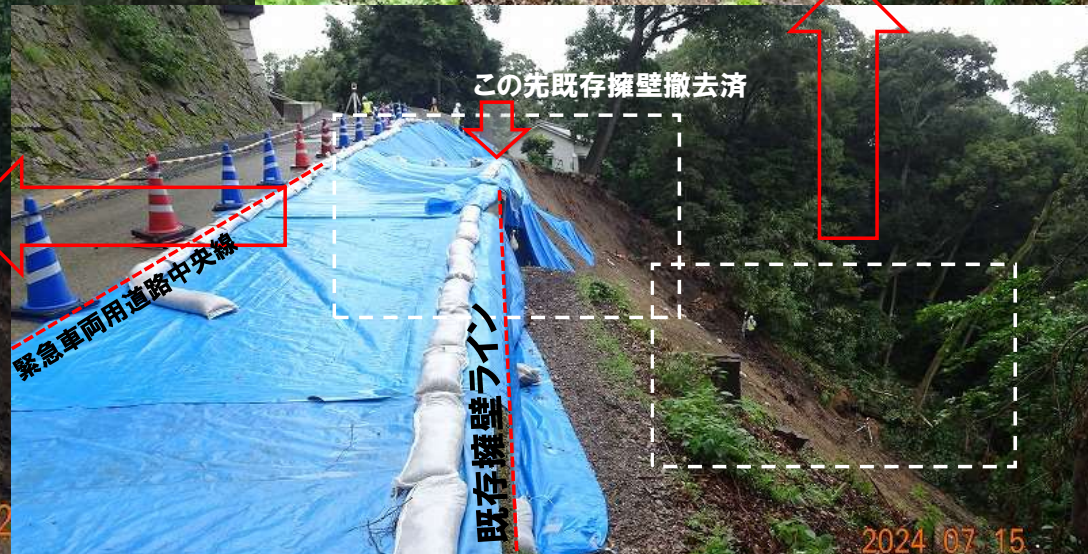
斜面崩壊源頭部①

- 源頭部付近未崩壊部分の傾斜は、約40°と推定できる
- 崩壊後の傾斜は、約36°と推定できる
- 滑落崖の傾斜は、約53°と推定できる

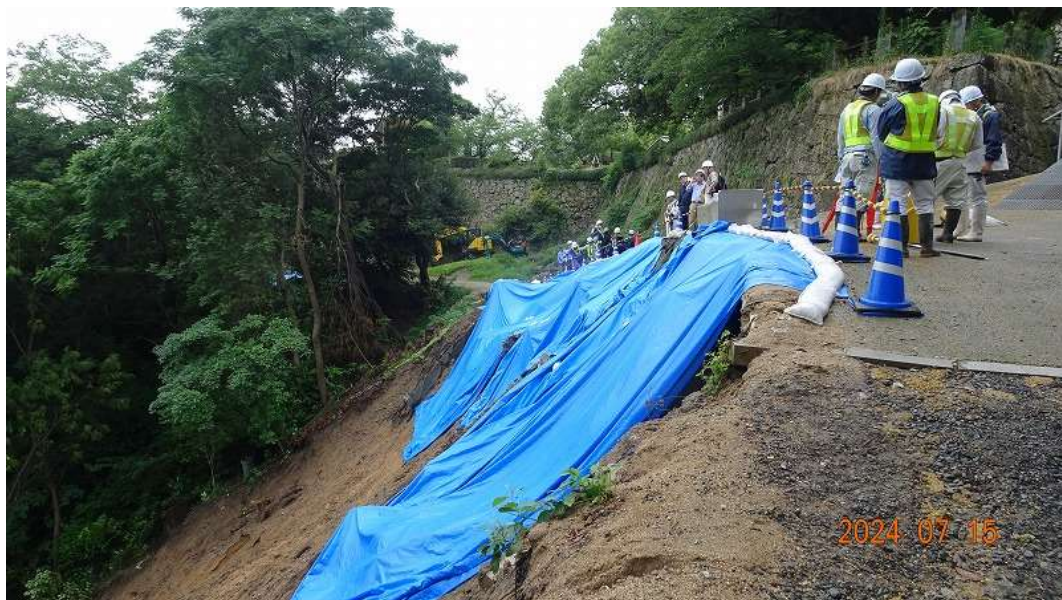
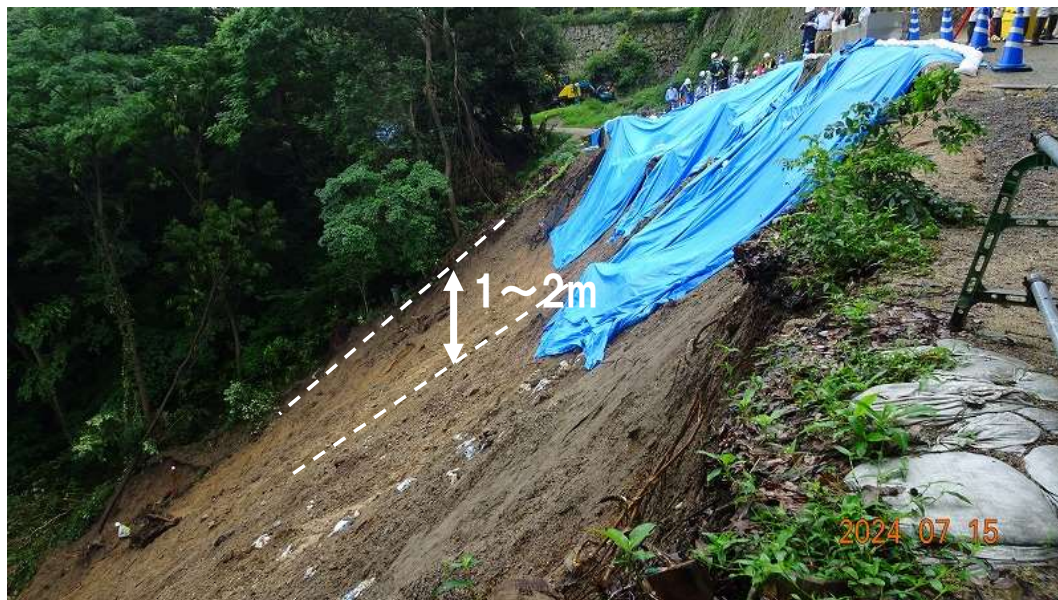
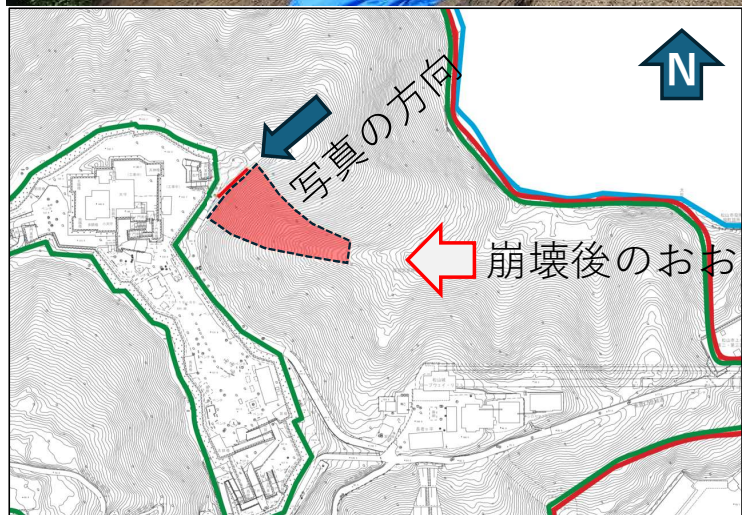
斜面崩壊源頭部②

- 反対側からも崩壊土層厚は1~2mと推察できる
- 黄色・茶色く見えるものは砂岩の風化土層と推察
- 崩壊斜面末端の土層厚は1~2mと推察するが、崩壊斜面中央部は3m以上と推察

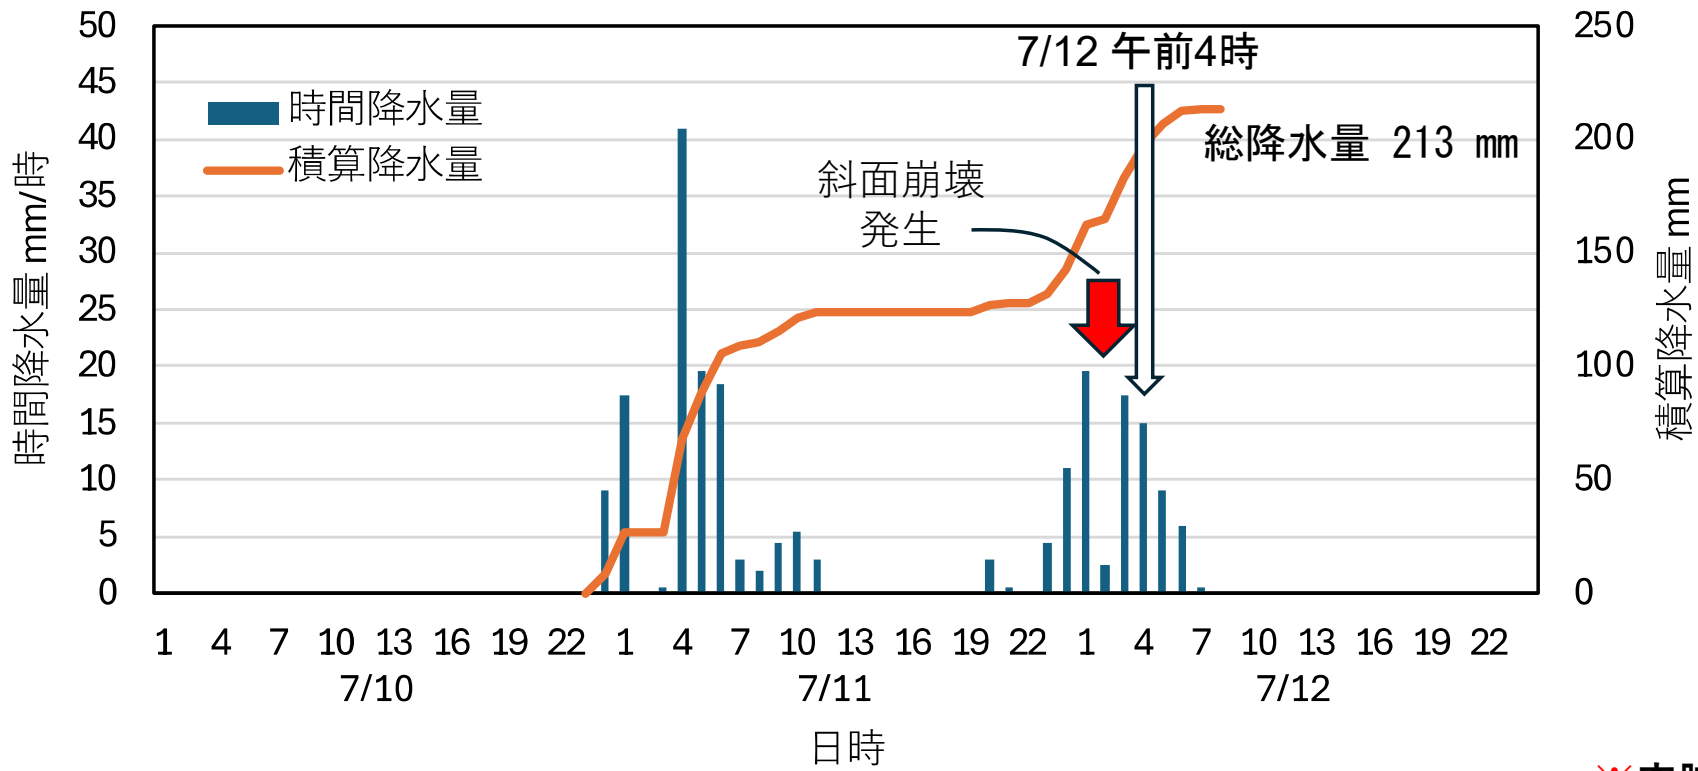
降水量（7月11日～12日、松山地方気象台）

- 7/12 午前4時まで 1時間 15 mm、3時間 35 mm、6時間 70 mm
- 12時間 73.5 mm、24時間 129.5 mm、48時間 197.5 mm
