# 斜面変動および土砂移動発生場の地形的特徴

愛媛大学大学院農学研究科 木村 誇

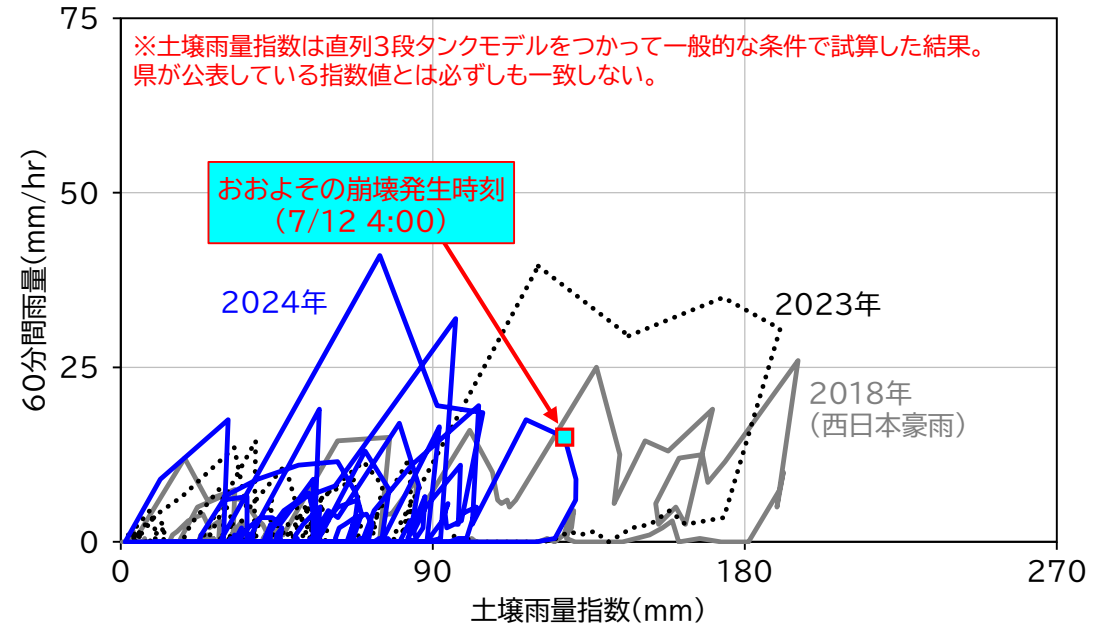
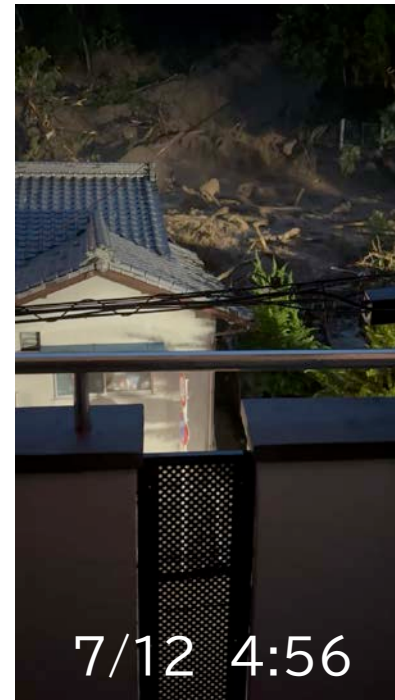
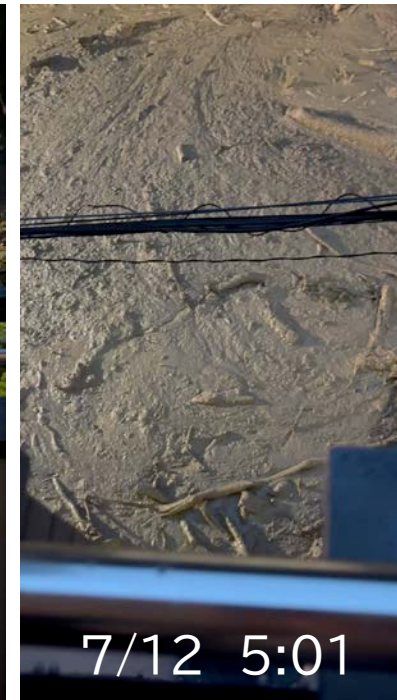
- 城山山麓の平野部に達する土砂移動現象が、3:40頃から4:56頃までの少なくとも1時間以上にわたって断続的に発生した

- 最初に人家に到達した土砂移動現象よりも、その後断続的に発生した土砂移動現象の方が流動的で、非常に多くの水を含んでいた

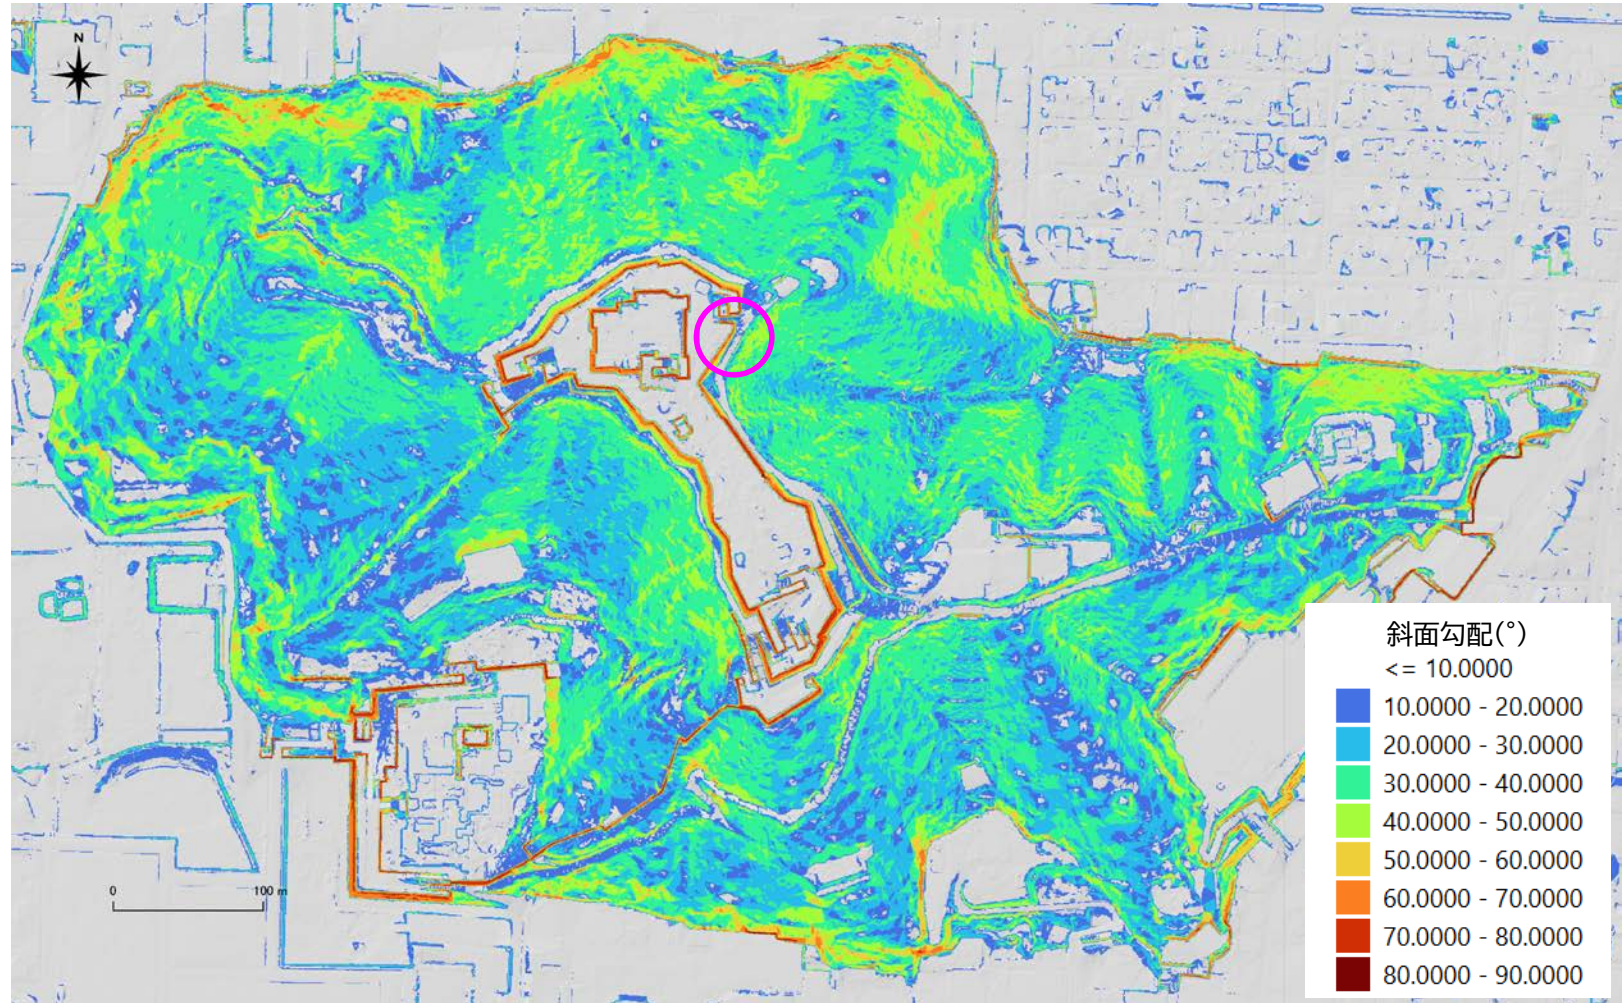
- 今回崩壊した斜面は勾配40～50°あり、非常に急な斜面が緊急車両用道路に沿って続いている
- 一方で、勾配40°以上の急斜面は城山山腹に広く分布しており、今回崩壊した斜面が特に急勾配とはいえない
- 崩壊斜面より30～40m下方からは谷地形(谷頭凹地、谷底面)となっており、勾配は30°以下になる
- 谷地形の勾配は10～20°あり、土石流(水を多く含んだ土砂の集合運搬)の発生や流下が十分可能な勾配

2016年実施の航空レーザ測量データ(アジア航測株式会社提供)より作成した斜面勾配の分布図

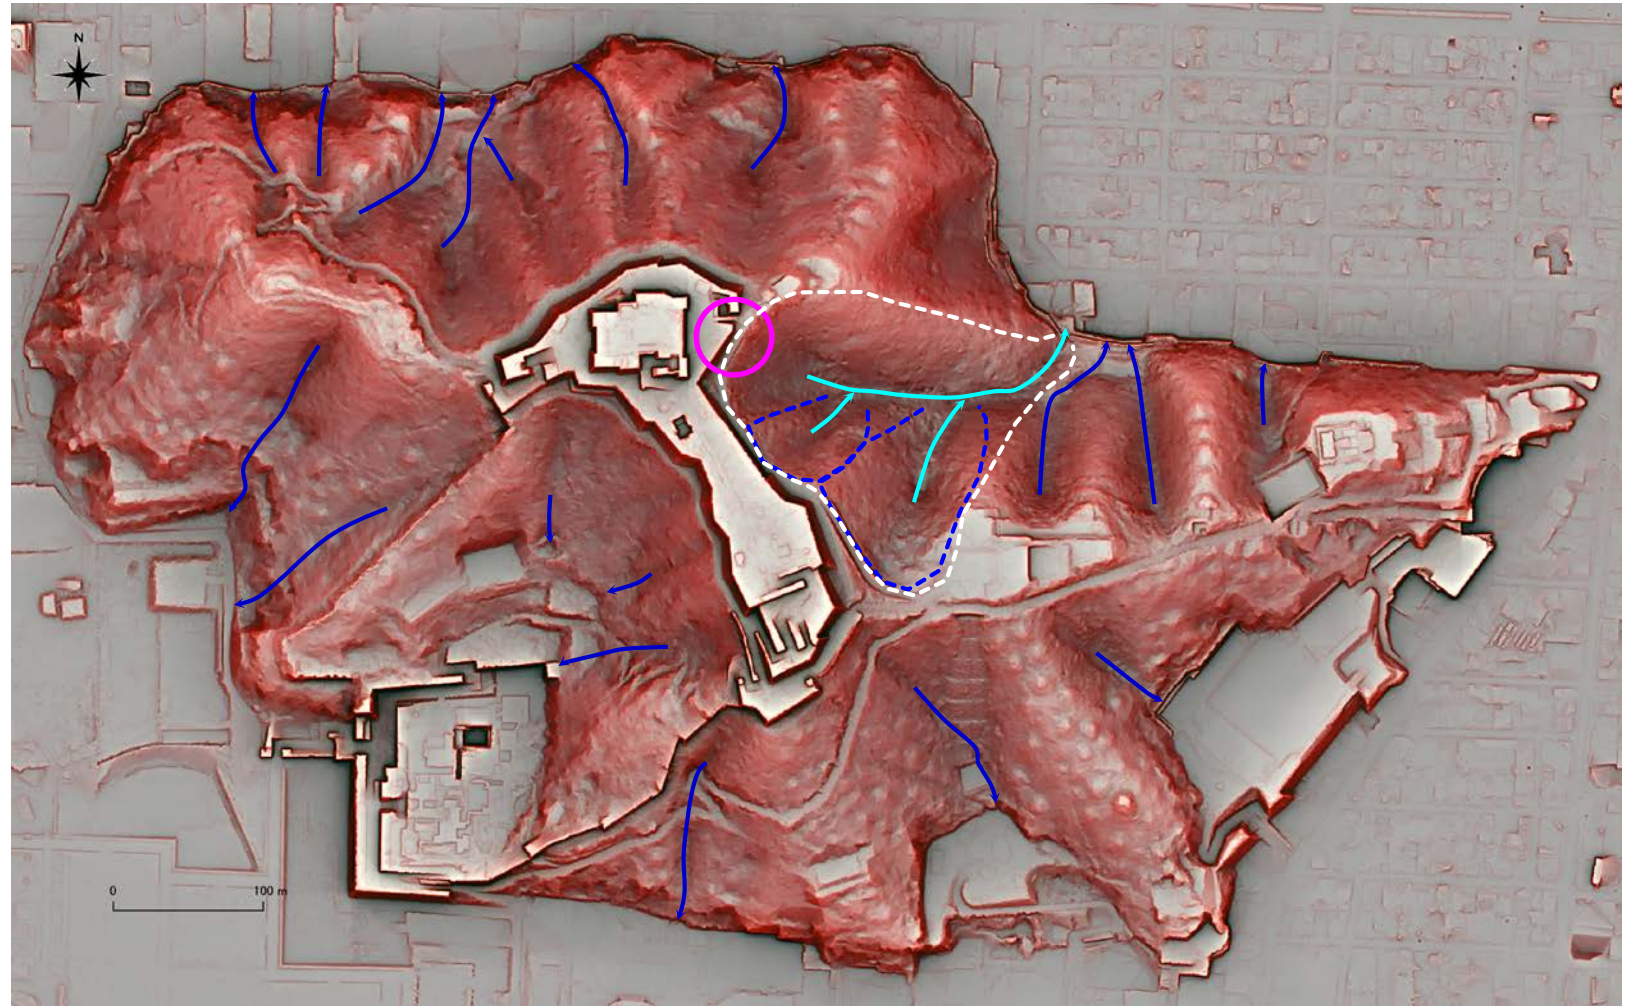
- 1) 発生場の地形的特徴
  - 1.2 斜面変動および土砂移動現象の発生に関わる地形的特徴
    - 土砂が流下した谷は樹枝状に分岐した形状をしており、山麓の平野部に達するまでに複数の谷が合流している
    - 城山山腹に形成された谷地形の中でも広い集水域をもつ谷であることがわかる

2016年実施の航空レーザ測量データより作成した赤色立体地図(アジア航測株式会社提供)

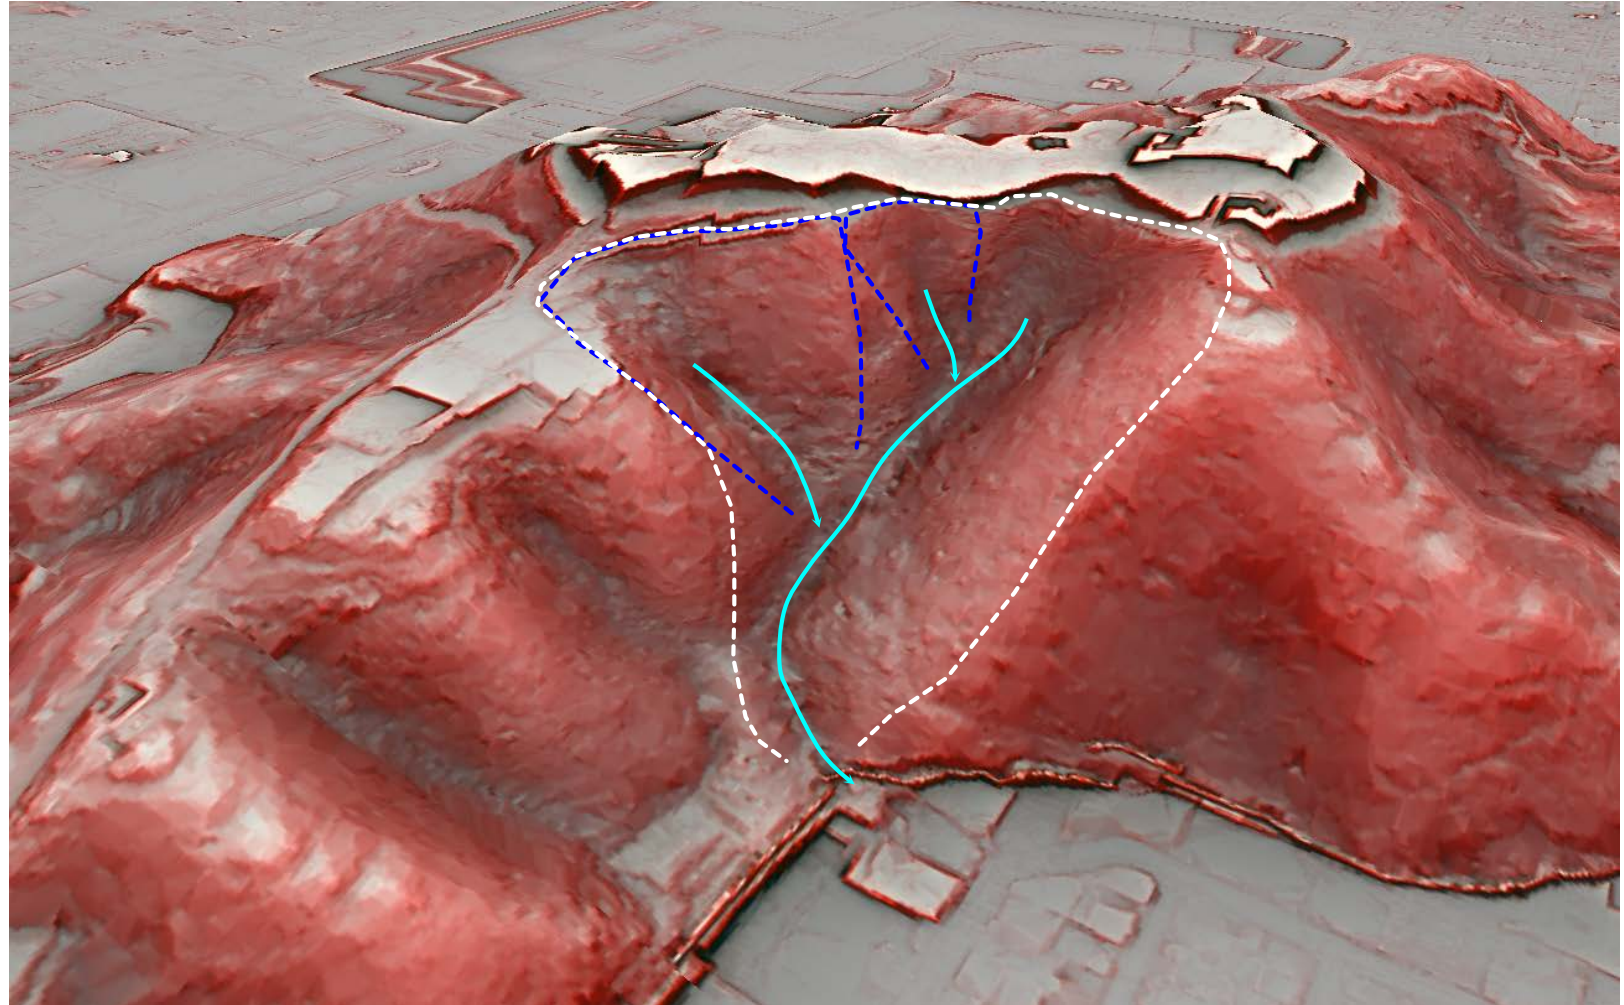
- 1) 発生場の地形的特徴
  - 1.2 斜面変動および土砂移動現象の発生に関わる地形的特徴
- 土砂が流下した谷の集水域

2016年実施の航空レーザ測量データより作成した赤色立体地図(アジア航測株式会社提供)

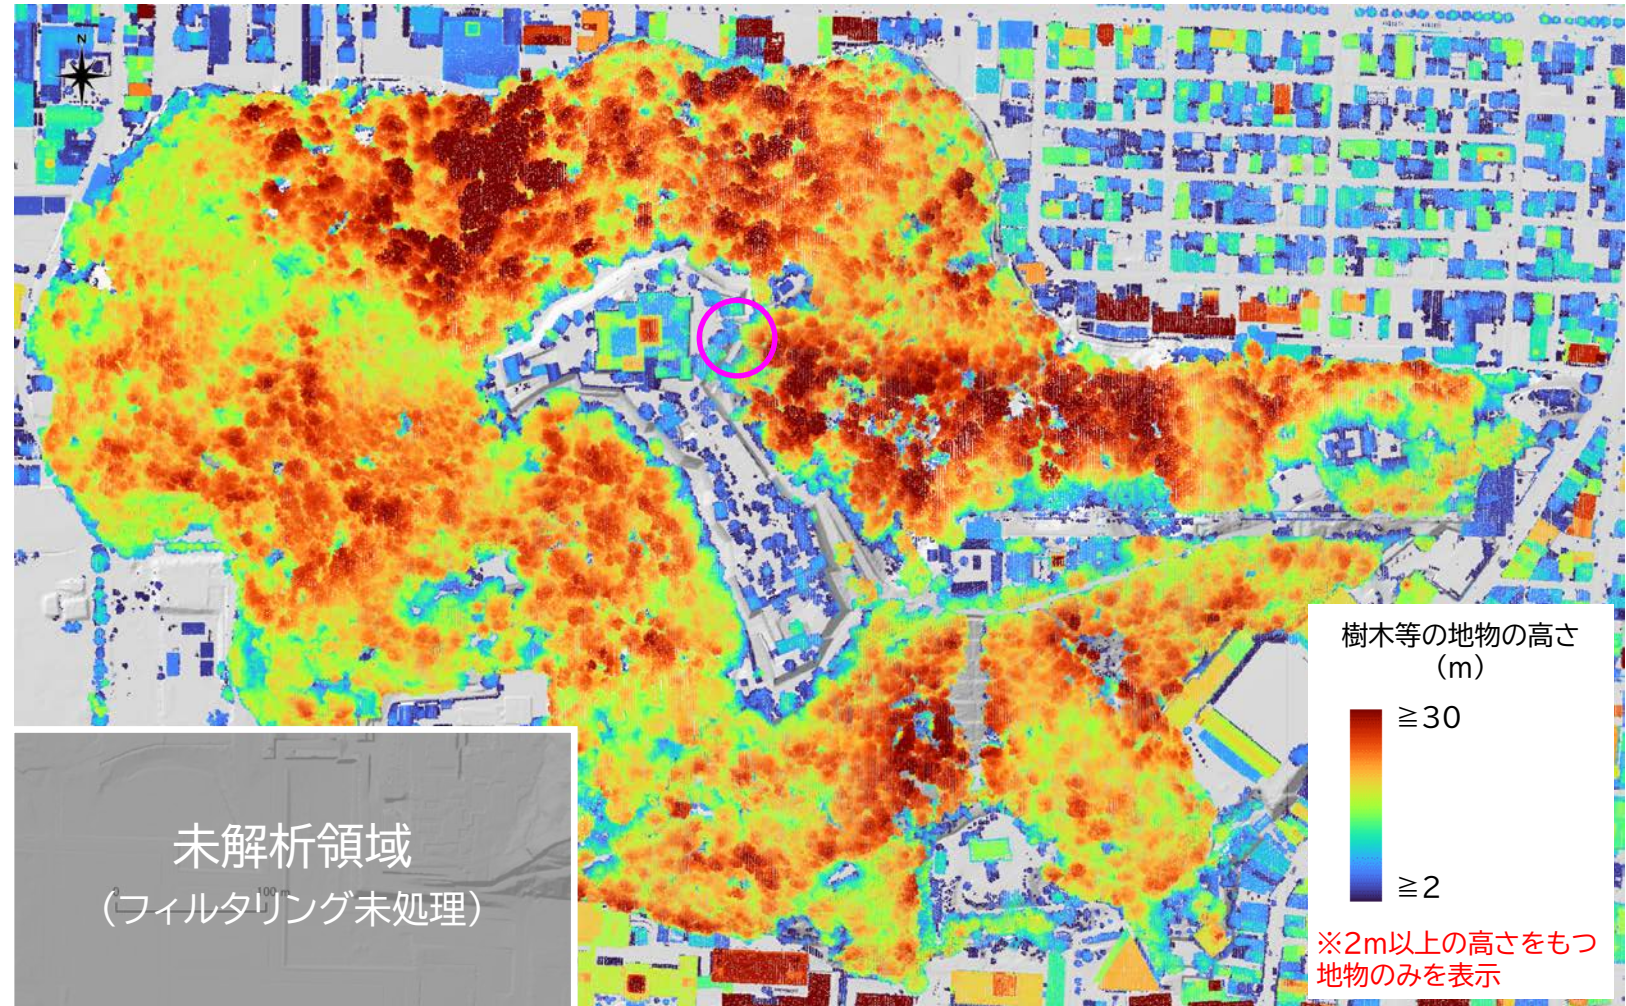
- 1947年時点では立木が疎らな状況であったが、その後は70年以上にわたって広範囲での伐採などは行われておらず、徐々に森林が発達してきた
- 緊急車両用道路の拡幅工事が行われた2018年時点における推定樹高分布からも、今回崩壊した斜面の周辺で大規模な伐採などが行われた形跡は認められない

2018年実施の航空レーザ測量データ(林野庁治山課提供)より作成した地物高の分布図
