松山市城山斜面崩壊地の 地形地質と形状分析

大学院理工学研究科(兼 防災情報研究センター)・准教授

木下 尚樹

崩壊斜面上部の様子 2024.7.20調査

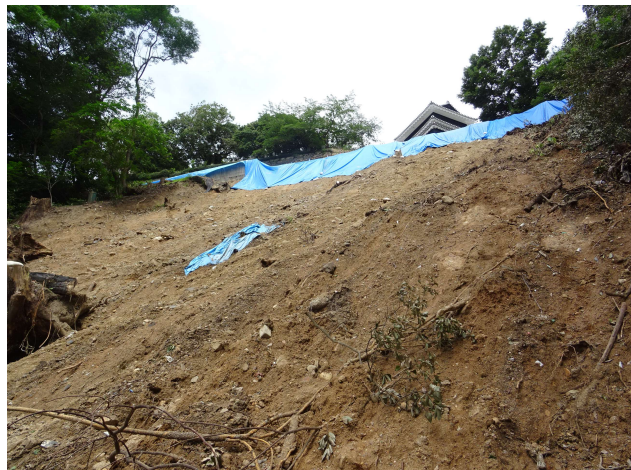
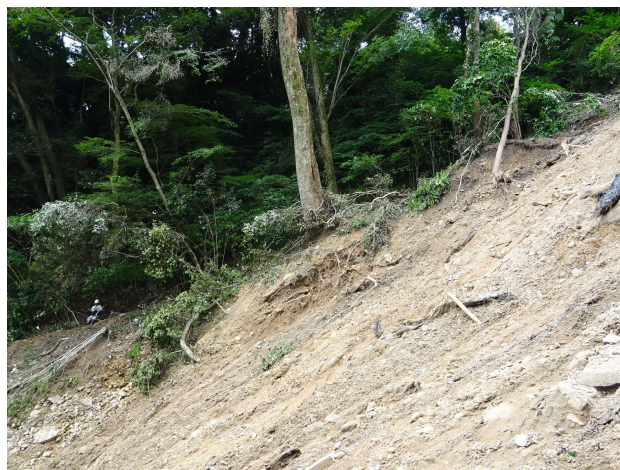
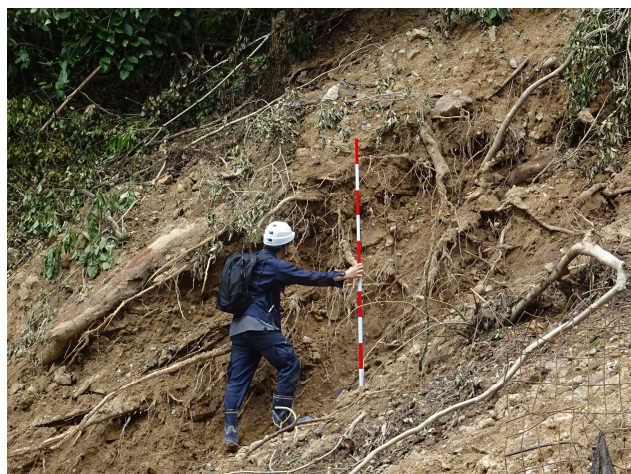
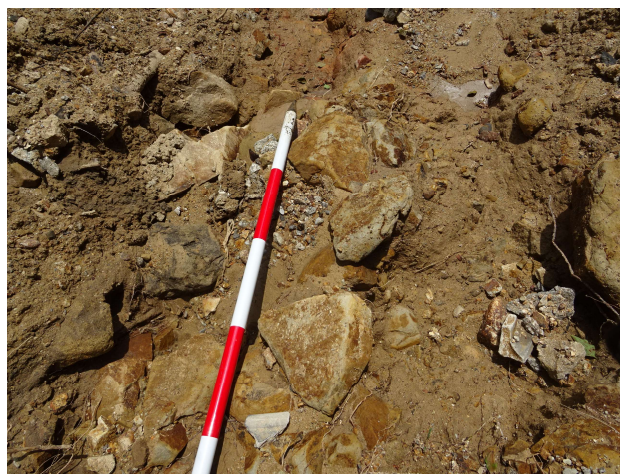
- 上部の崩壊斜面の傾斜は約40度で、表土が残る
- 20cm程度の礫混じり、基盤の砂岩と古い盛土と思われる
- 崩壊土厚は2m以上となる箇所もある

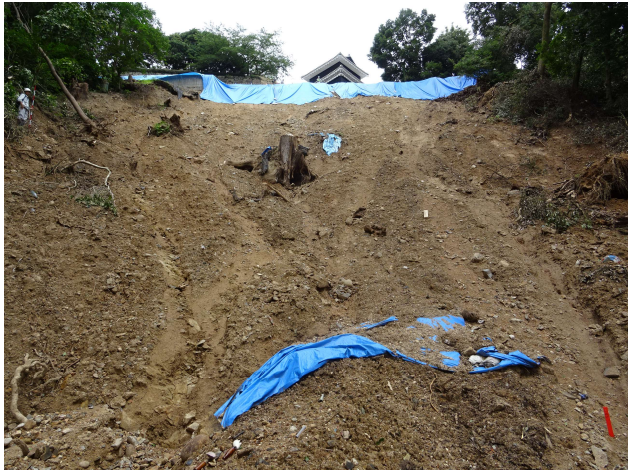
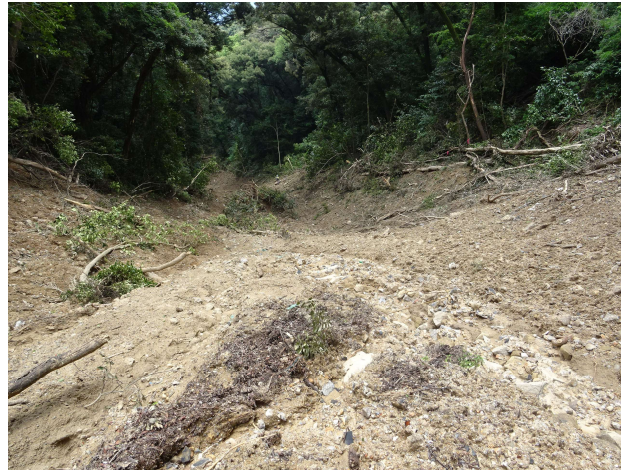
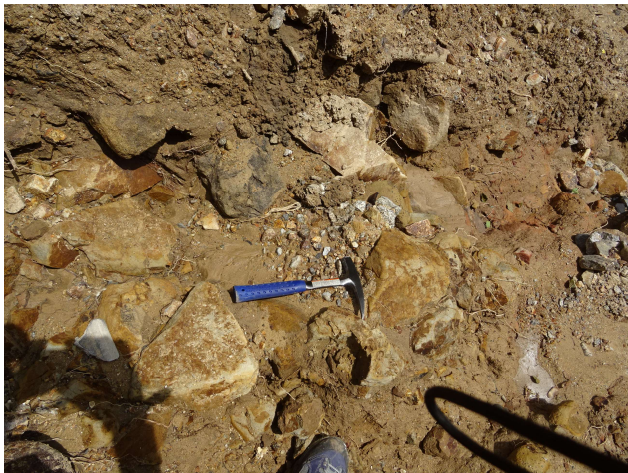
崩壊斜面上部の様子

- ガリー浸食により基盤岩が露出した箇所が見られる
- 上部での残留表土厚は数十cm～50cm程度
- ガリー：降水などによる集約した水の流れにより、地表面が削られてできた地形

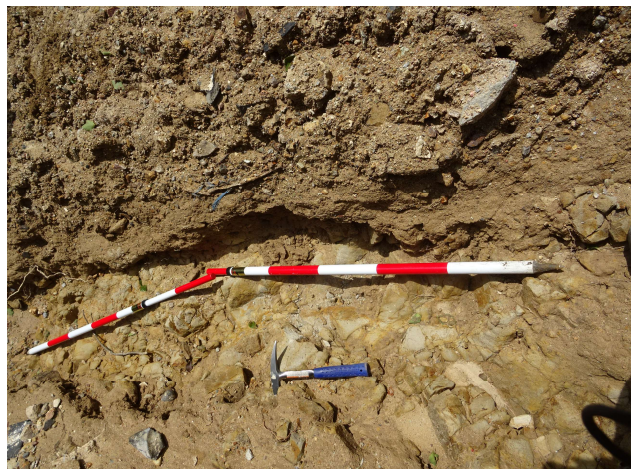
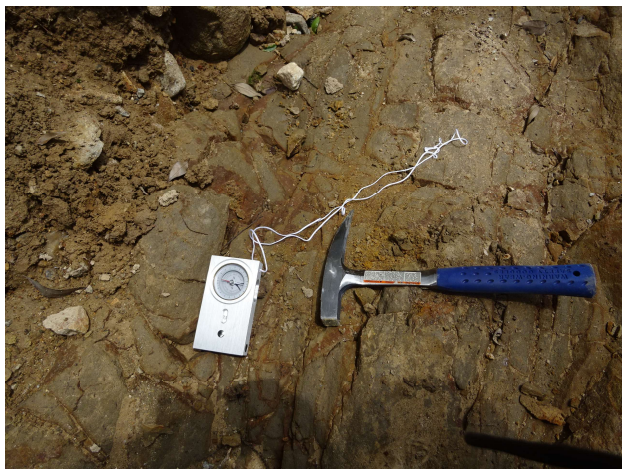
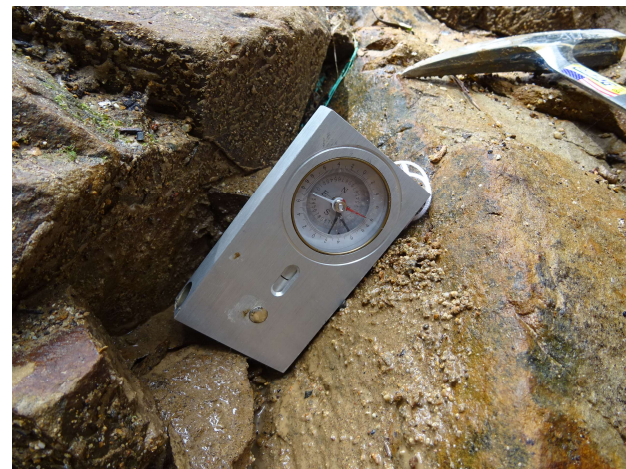
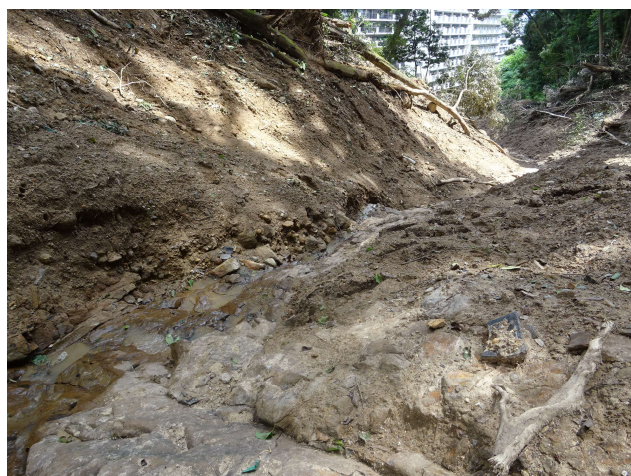
崩壊斜面中部～下部の様子

- ガリー浸食により基盤岩が露出した箇所が見られる
- 中部での残留表土厚は1m程度となる箇所も
- 計測した走行はN80° E, 傾斜は46° Sで基盤岩は和泉砂岩であることを確認した。

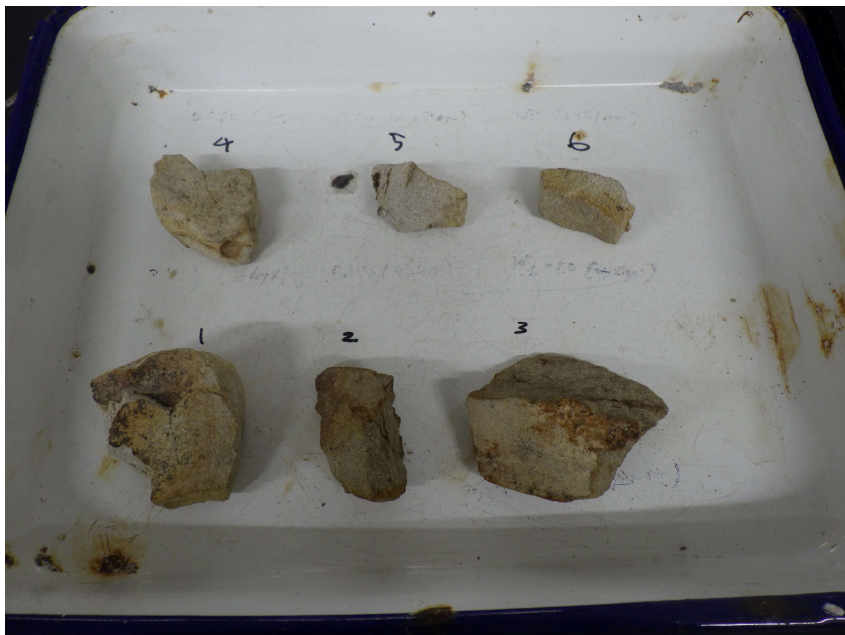
基盤岩の砂岩について

- 露出していた基盤岩である砂岩は粒子間に微粒分を多く含む
- 水飽和状態の含水比は8.73%
- 簡易測定での空隙率は19%

- 水を含みやすい岩石基部であり、岩盤は発達した亀裂が見られるため、浸透性は比較的高いものと考えられる。

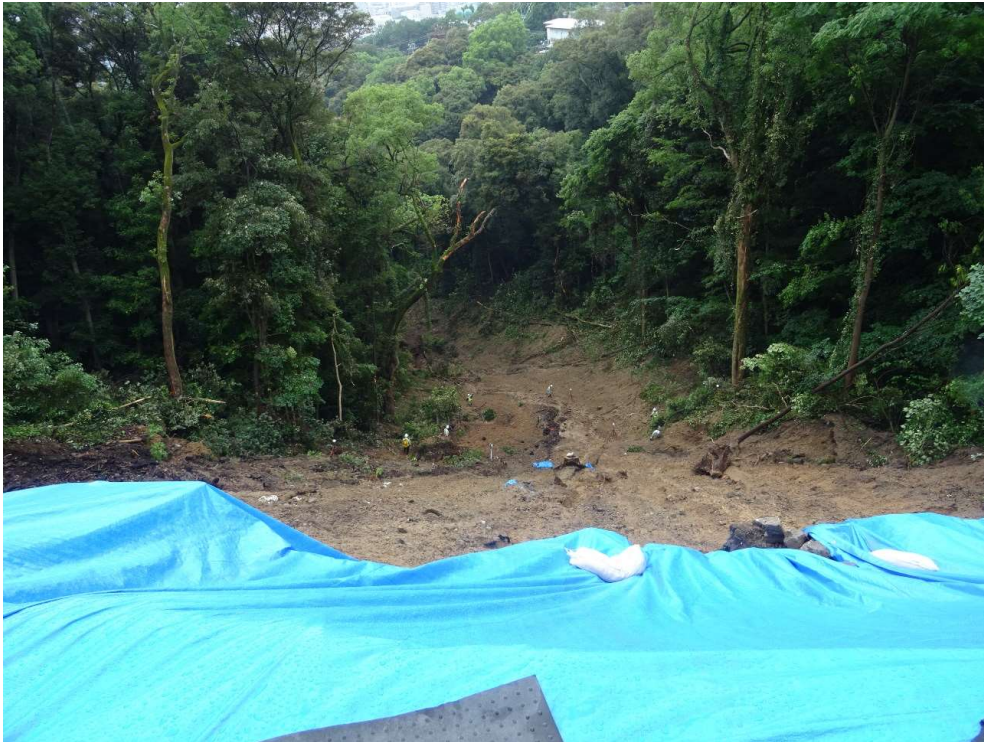
斜面崩壊の形態

(6)源頭部崩壊幅は目測で約50m、源頭部から下方に目視確認できる崩壊面は下に行くほど狭くなっていた。崩壊面の途中で止まり滞留する崩壊土砂量は少なく、崩壊土砂の多くが流下したものと思われる。

- 本格復旧するまでの間の降雨で滞留土砂が流出することも考えられる
- 台風など降雨による二次災害を防ぐ対策が必要
 - 土砂流出防止
 - 崩壊斜面の監視
