2024年7月28日(日)第2回「松山市城山斜面崩壊・緑町土砂災害」調査速報会

# 歴史資料から見た 松山城周辺の土砂災害

大本敬久 愛媛大学地域協働推進機構 准教授

胡 光 愛媛大学法文学部 教授

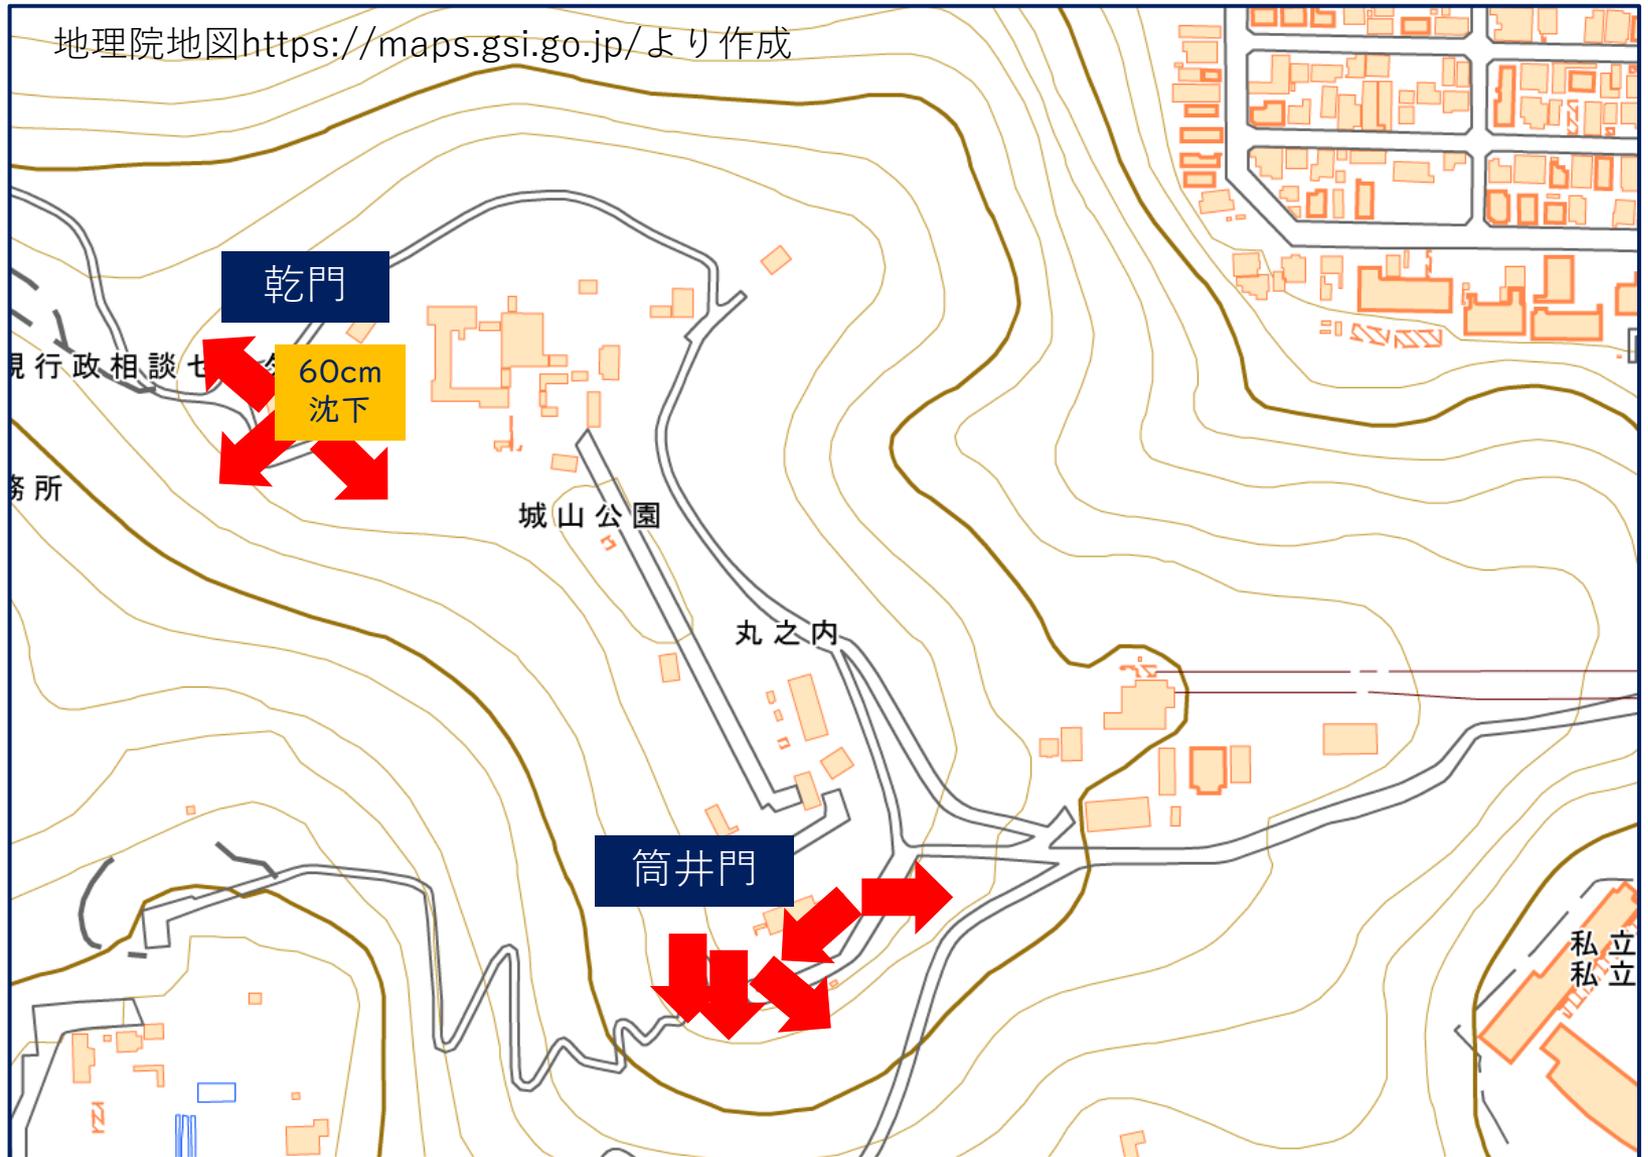
## 1936~7(昭和11~12)年の維持修理工事時の傾斜

「乾門東続櫓の如きは五寸(約15cm)余も地盤に段違を生じてみたのである。従つて石垣の弛みと共に建物の乗る石垣天端に不陸沈下を来し、さらでだに腐朽破損してゐる建物構造の弛みや傾斜を誘起した点多く、又同建物東面は、湾形に二尺(約60cm)近くも地盤の沈下を見、建物出入口の段石等は土中に全く隠れ、建物に著しい被害を与えてみたのである。」

「乾門の西側面は北西に、東側面は西南に建物が捻れ傾き、結局建物の中心で北方から五十三度西寄に一寸五分七厘傾斜し、同東続櫓は東西両面共東南方へ建物中心にて南方三十五度東寄の方向に甚しく傾斜してゐた。」

「筒井門にては南面は南方に、北面は西南方に、建物の中心にて南方二度西の方向に傾斜し、同東続櫓南面は東方に、北面は西南方に、建物中央で南方二十一度西寄の方向に傾斜したみた。同西続櫓も建物全体に南方に傾斜し、中央にて正南方へ一寸二分傾斜を来してみた。」

「又隠門の南面は東北に、北面は西北に捻れ、中心に於ては北方十八度一分西寄の方向に一寸傾斜してみた。同続櫓に於ても南面は北東方に、北面は西北方に、結果中心に於て北方二十三度東寄の方向に一寸九分五厘傾斜を示してみた。」

「櫓に当る敷地は、埋立の部分多く地山少き為多少に拘はらず狂を生じ、乾門東続櫓の如きは内部地盤の亀裂、石垣際地盤の沈下、入口正面中央部の沈下等甚しかりし為、地盤亀裂の部分には土砂を詰め、沈下せる部分は石垣石土囊礎石及正面段石等を一旦掘起し、適当に栗石土砂等を以て埋立て搗固め、然る後据付けた。石垣の上端は各櫓共狂を生じ、出入の大なるもの不陸の甚しきものがあつた。これらは総て据直しを行ひ、又門土間及乾門東続櫓の軒下はコンクリート打の上石灰モルタルを以て上塗を行つた。」

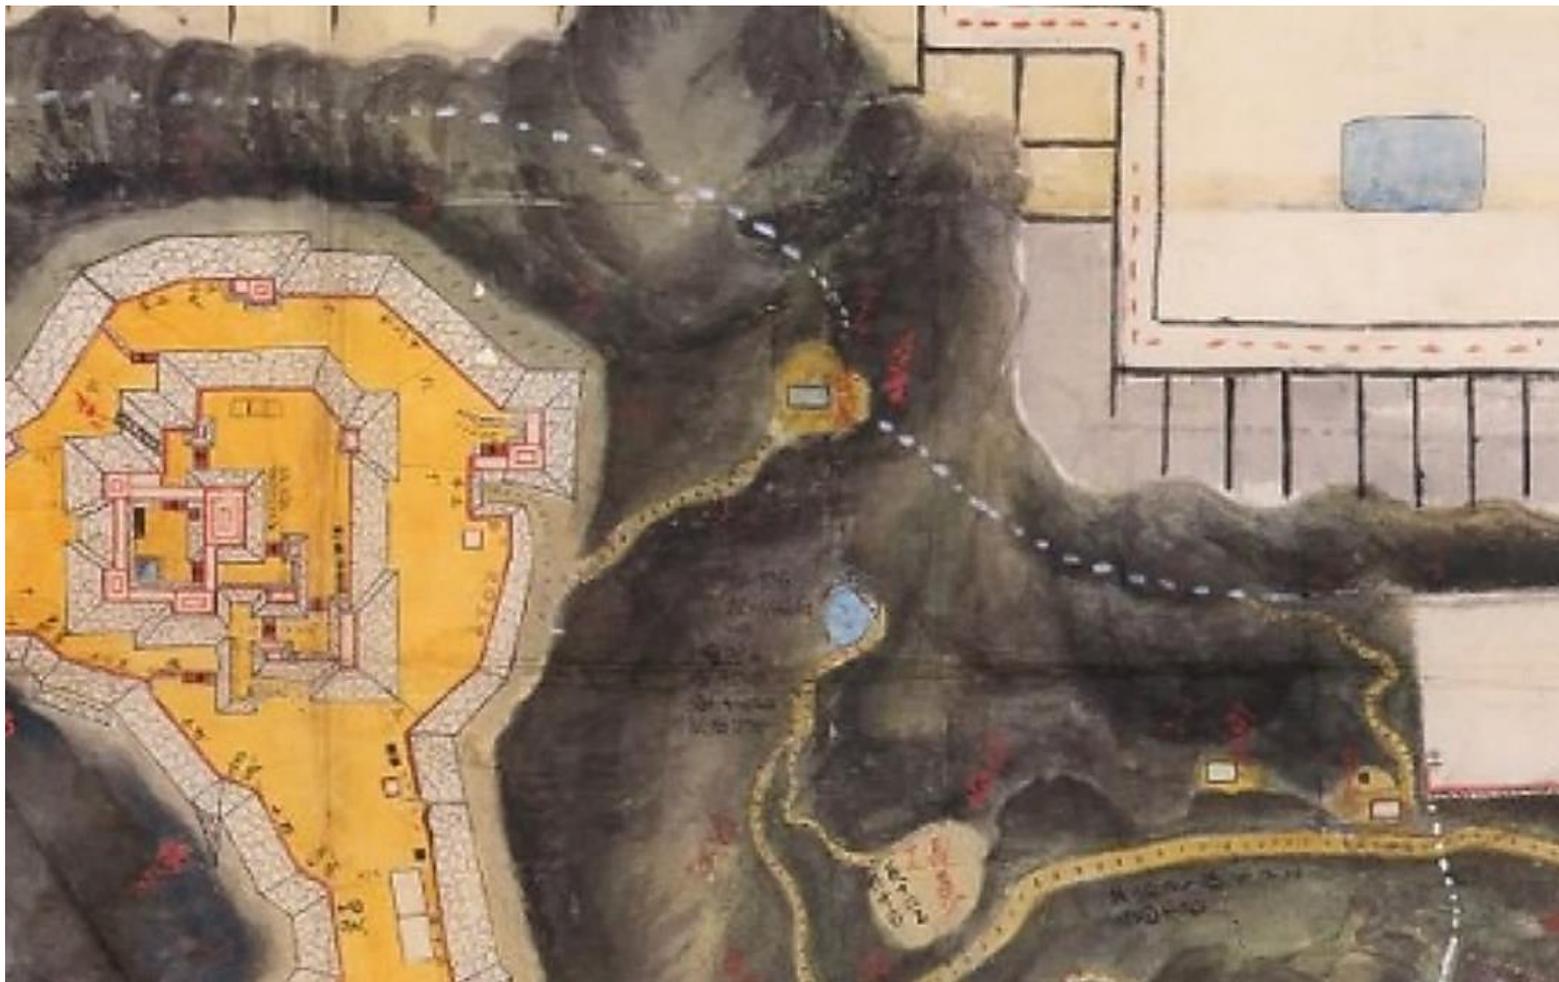
亀郭城秘図(部分) 1864(文久4)年 伊予史談会蔵  
今回の斜面崩壊地もしくはその南側に池が描かれている。

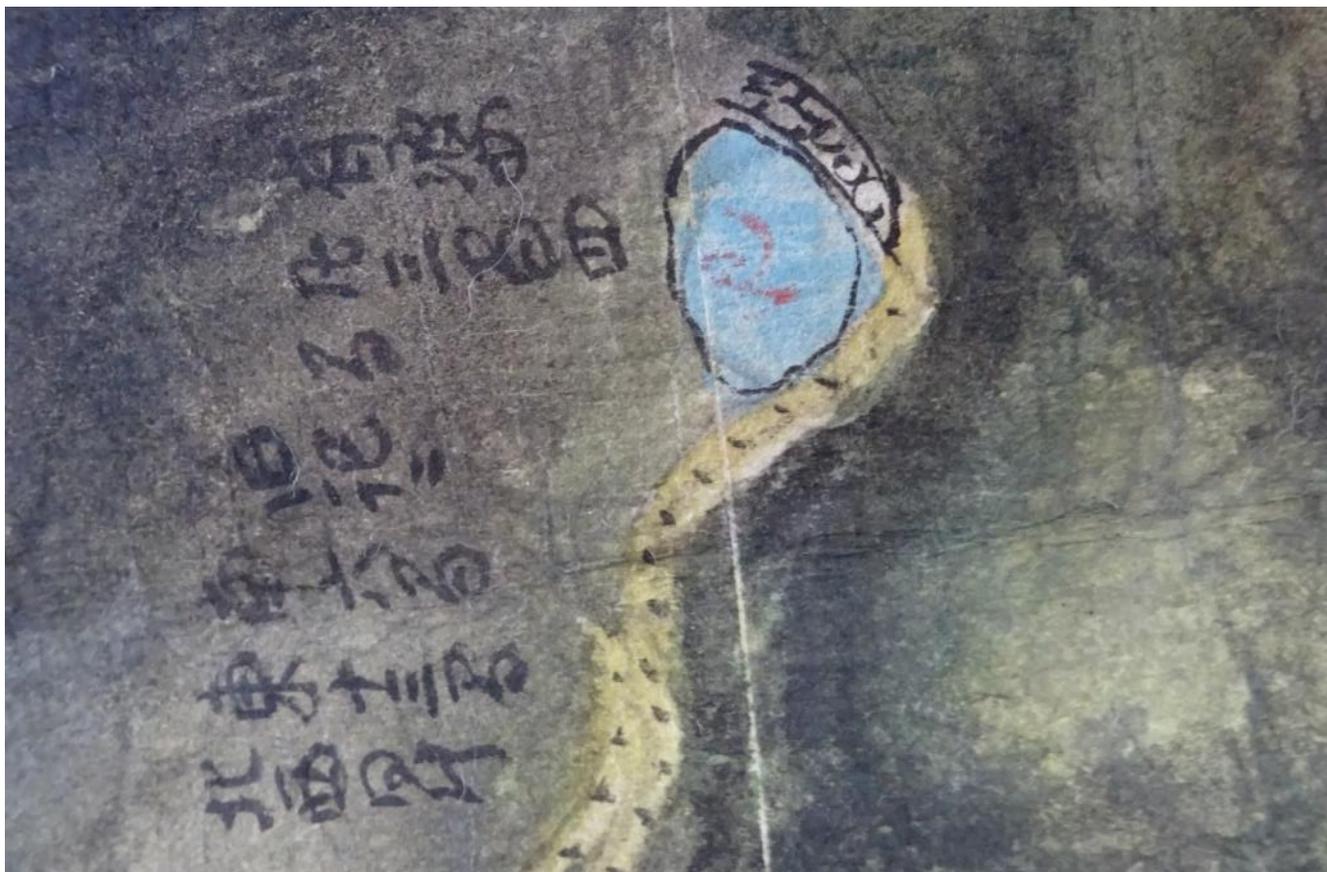
亀郭城秘図(部分) 1864(文久4)年 伊予史談会蔵

※本絵図の注記「有姿、凡三間四間(6~8m幅)、旧記二南六間東十三間、北西同断」

※「松山城警備之事」(伊予史談会文庫「野沢家文書雑集」所収、『愛媛県歴史文化博物館研究紀要』24号(2019年)にて翻刻)には、「良御門外ハメ谷中程二溜池御座候而、只今之有姿凡四間二三間程二相見水溜宜敷候間」とある。

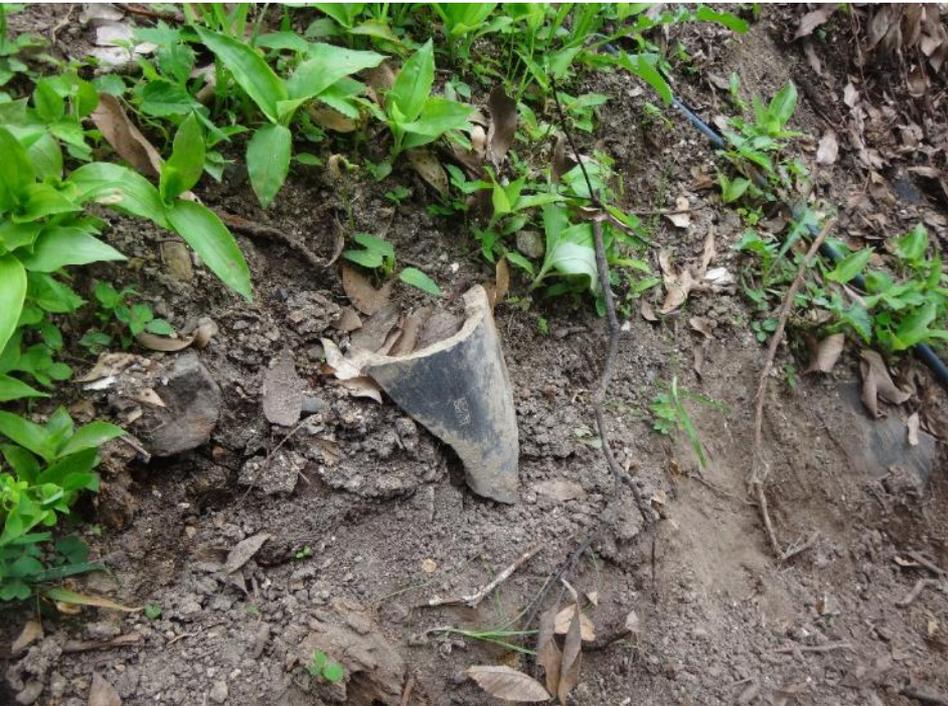
◀おびただしい瓦片

○明治時代に城の機能が失われ、櫓や塀の移築や廃棄が行われた。廃棄の際には、廃材を城山から降ろすことなく、その場に投棄した。

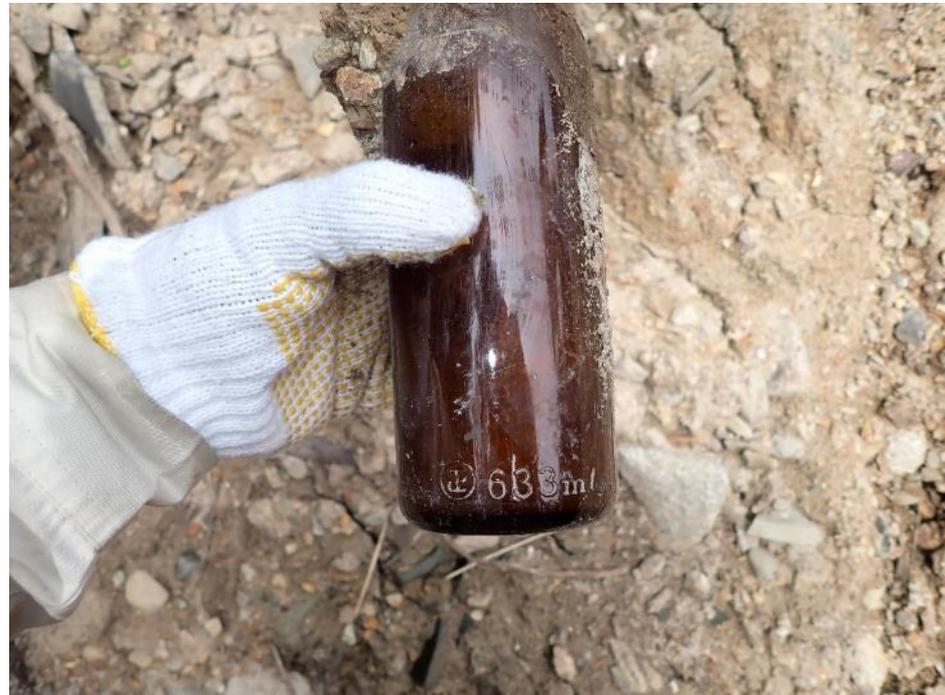
昭和～平成頃の空き瓶・缶▶

○空き瓶・缶は、森になって以降、捨てられたものと思われる。

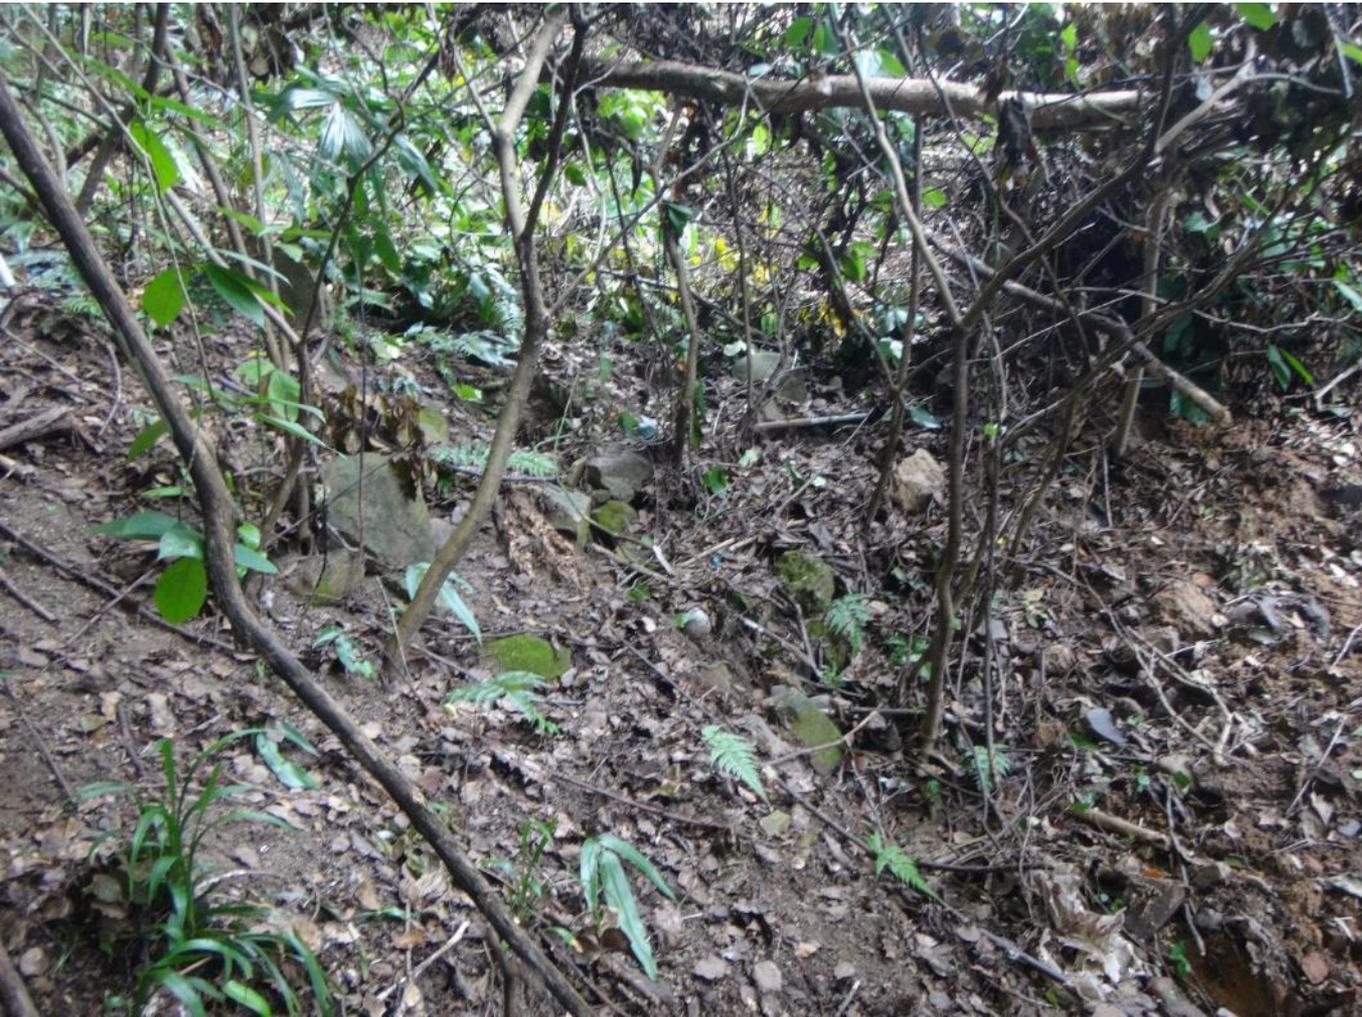
◀階段状に見える石積み

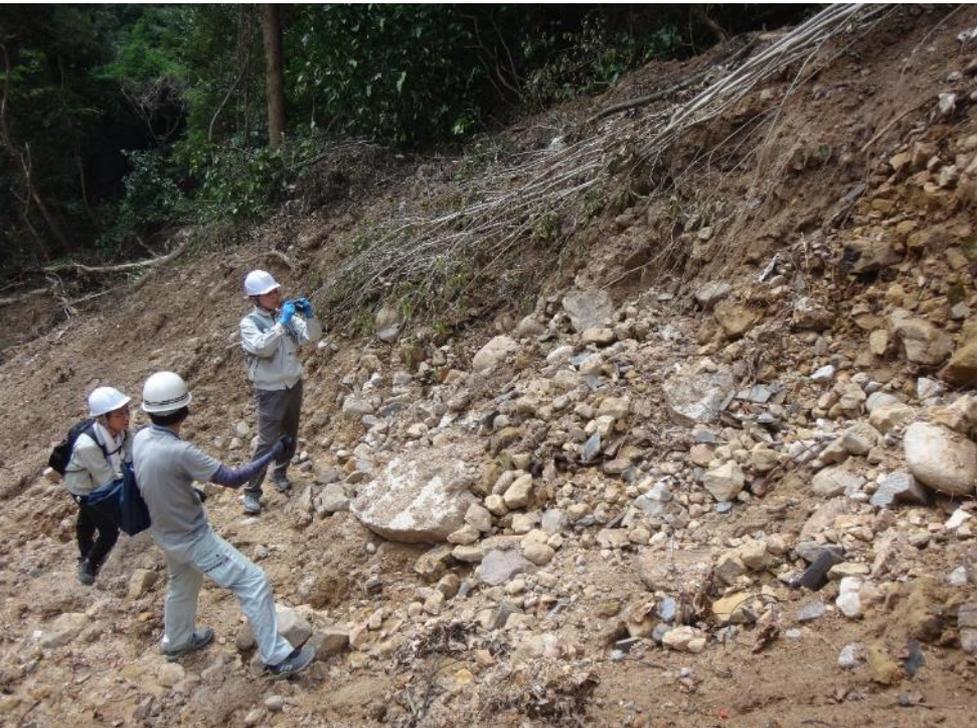
◀人工的な花崗岩と大量の小石

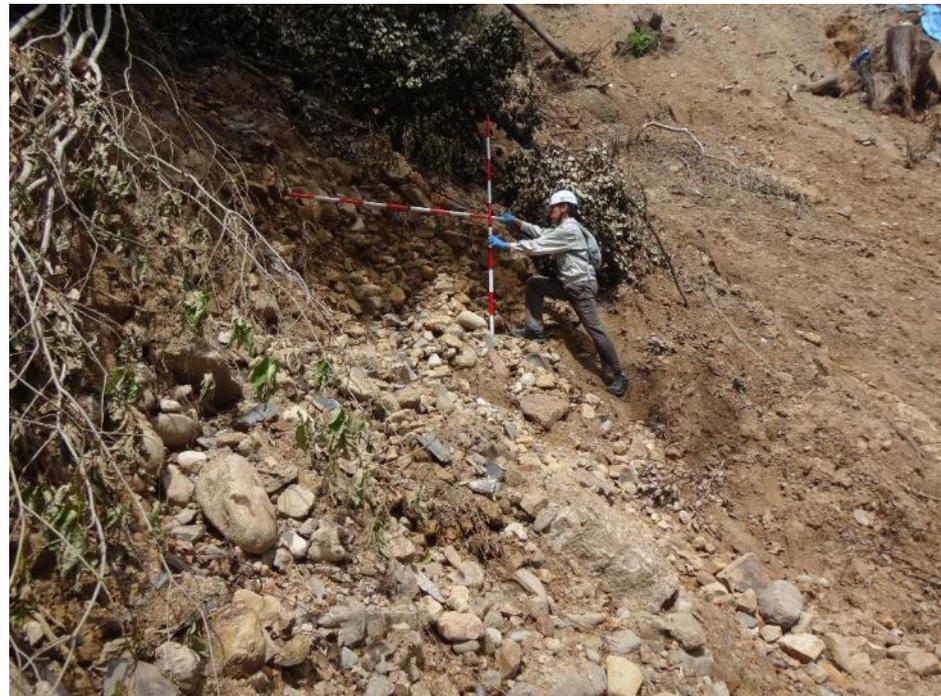
石積の推定地(高1m×幅2m)▶

○上部より約40m地点にある石積は、斜面に見られる他の石垣と同様に、江戸時代、土砂を留める役割を果たしていた遺物と考えられる。

→江戸時代には、この場所で小規模の土砂崩れがあった可能性。

→石積が小規模であるため、大きな崩落（脆弱性）は認識されていない。

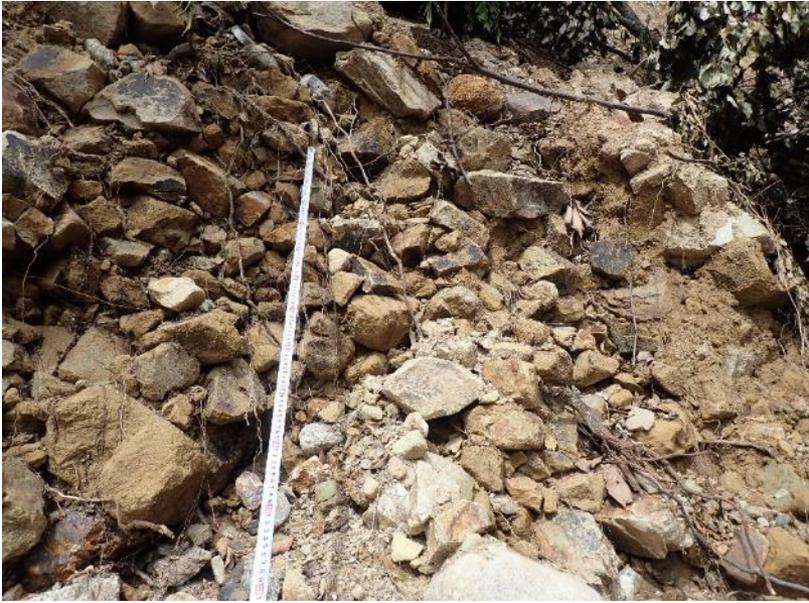
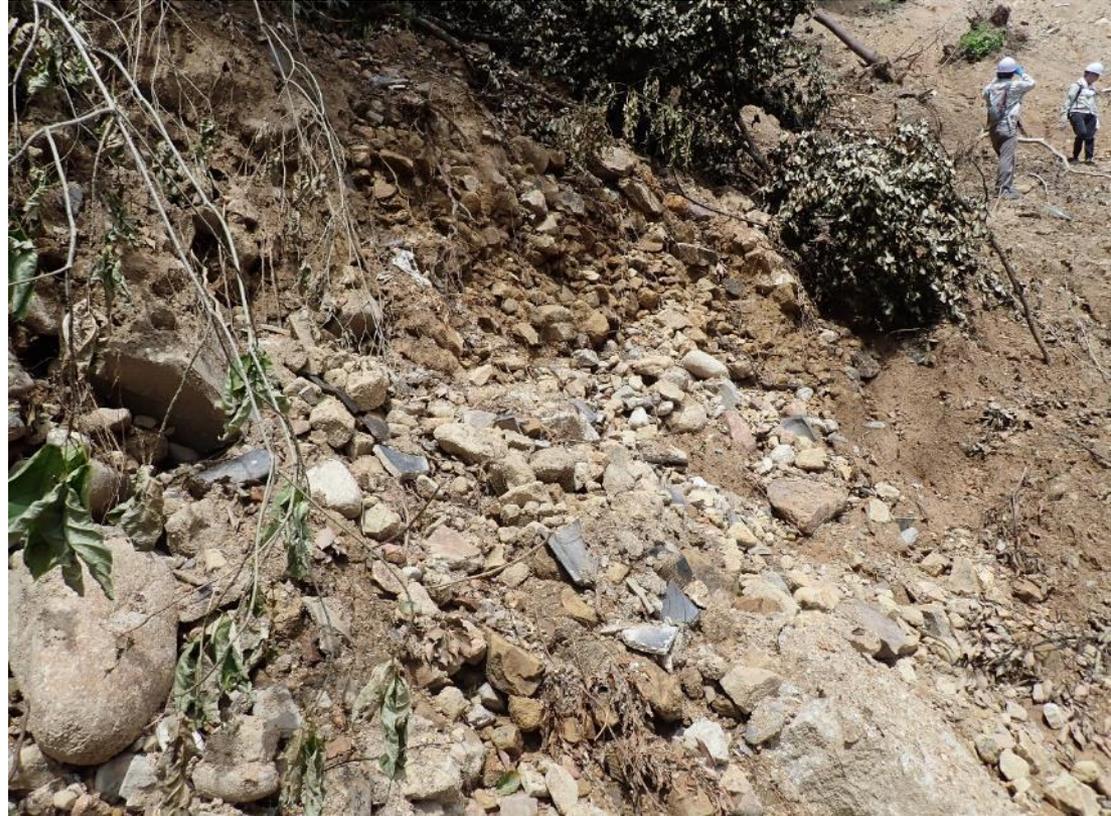
◀▼人工的な花崗岩と大量の小石

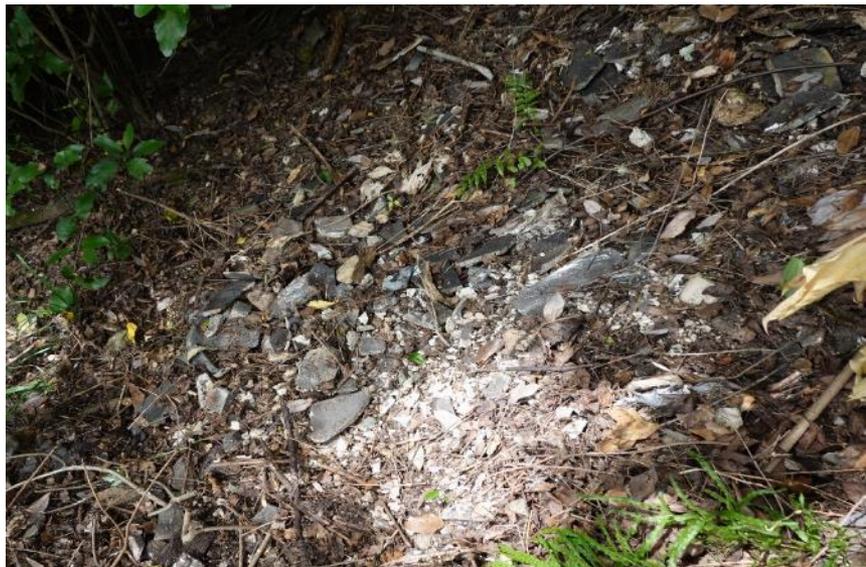
残存する瓦片▶

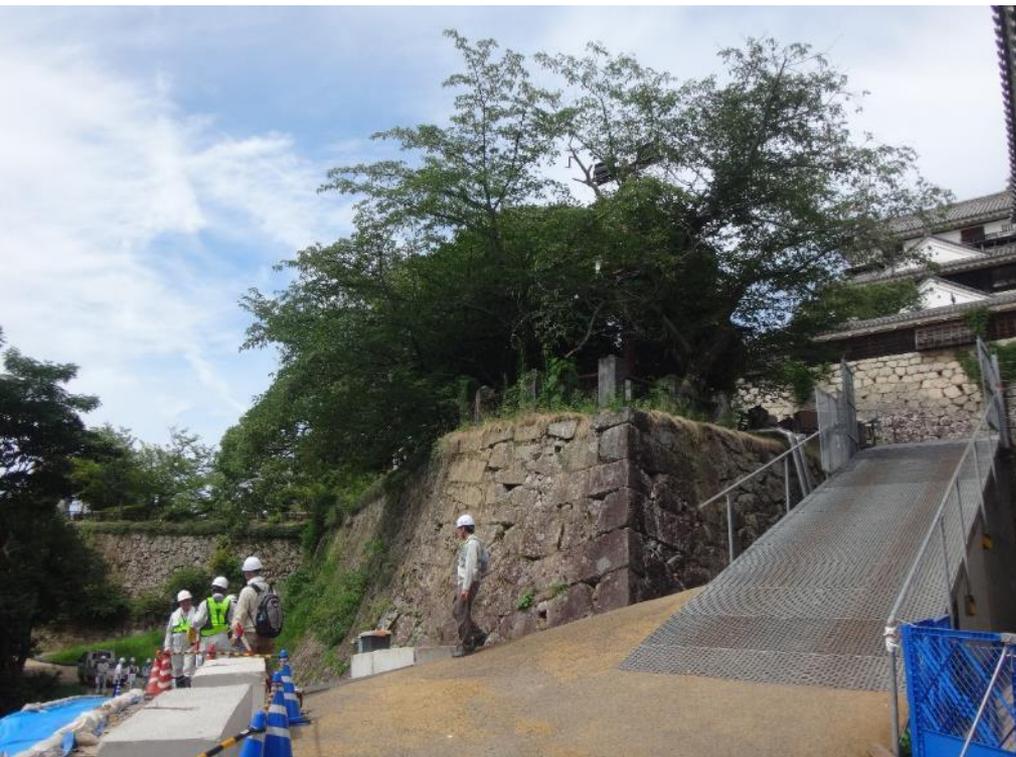
▲崩落地上部に見える石垣と天守閣

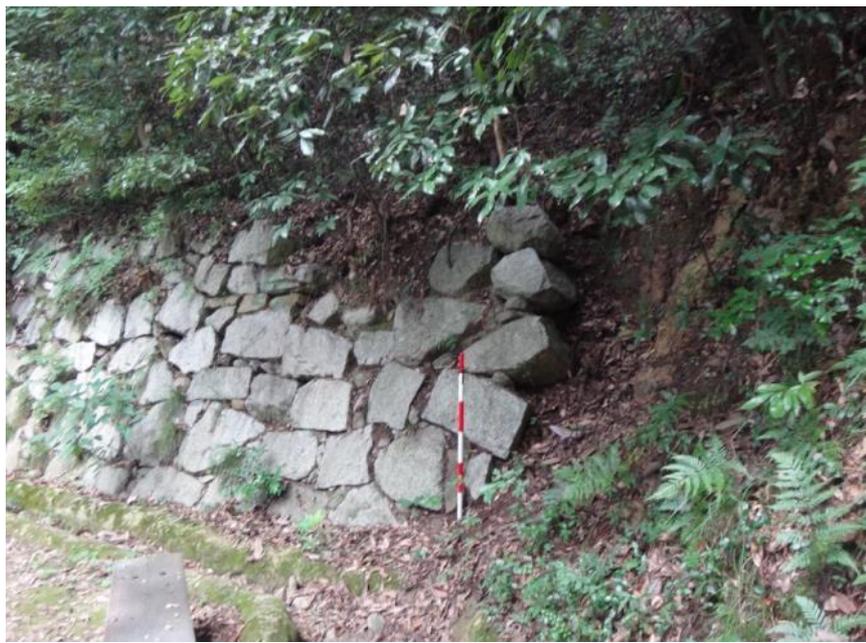
遊歩道脇の斜面にある石垣▶
