斜面変動および土砂移動の発生要因について

愛媛大学大学院農学研究科 木村 誇

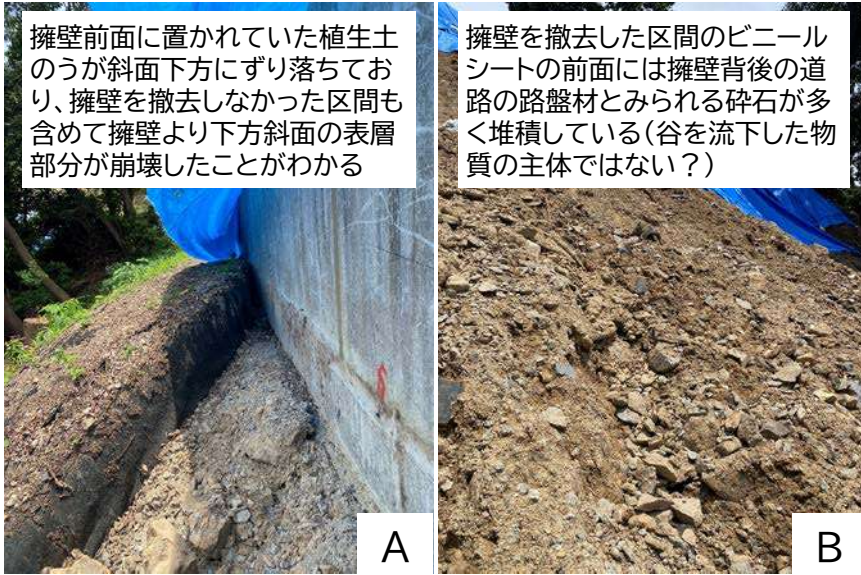
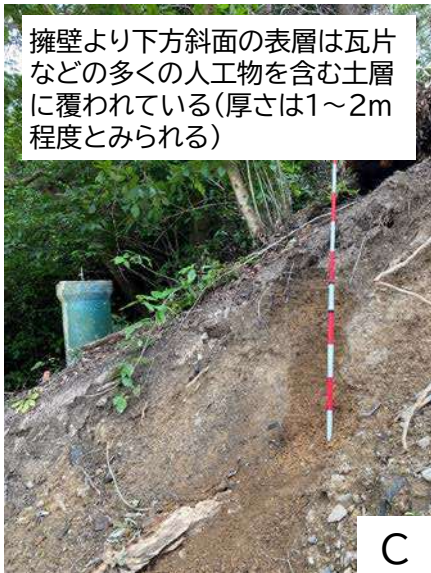
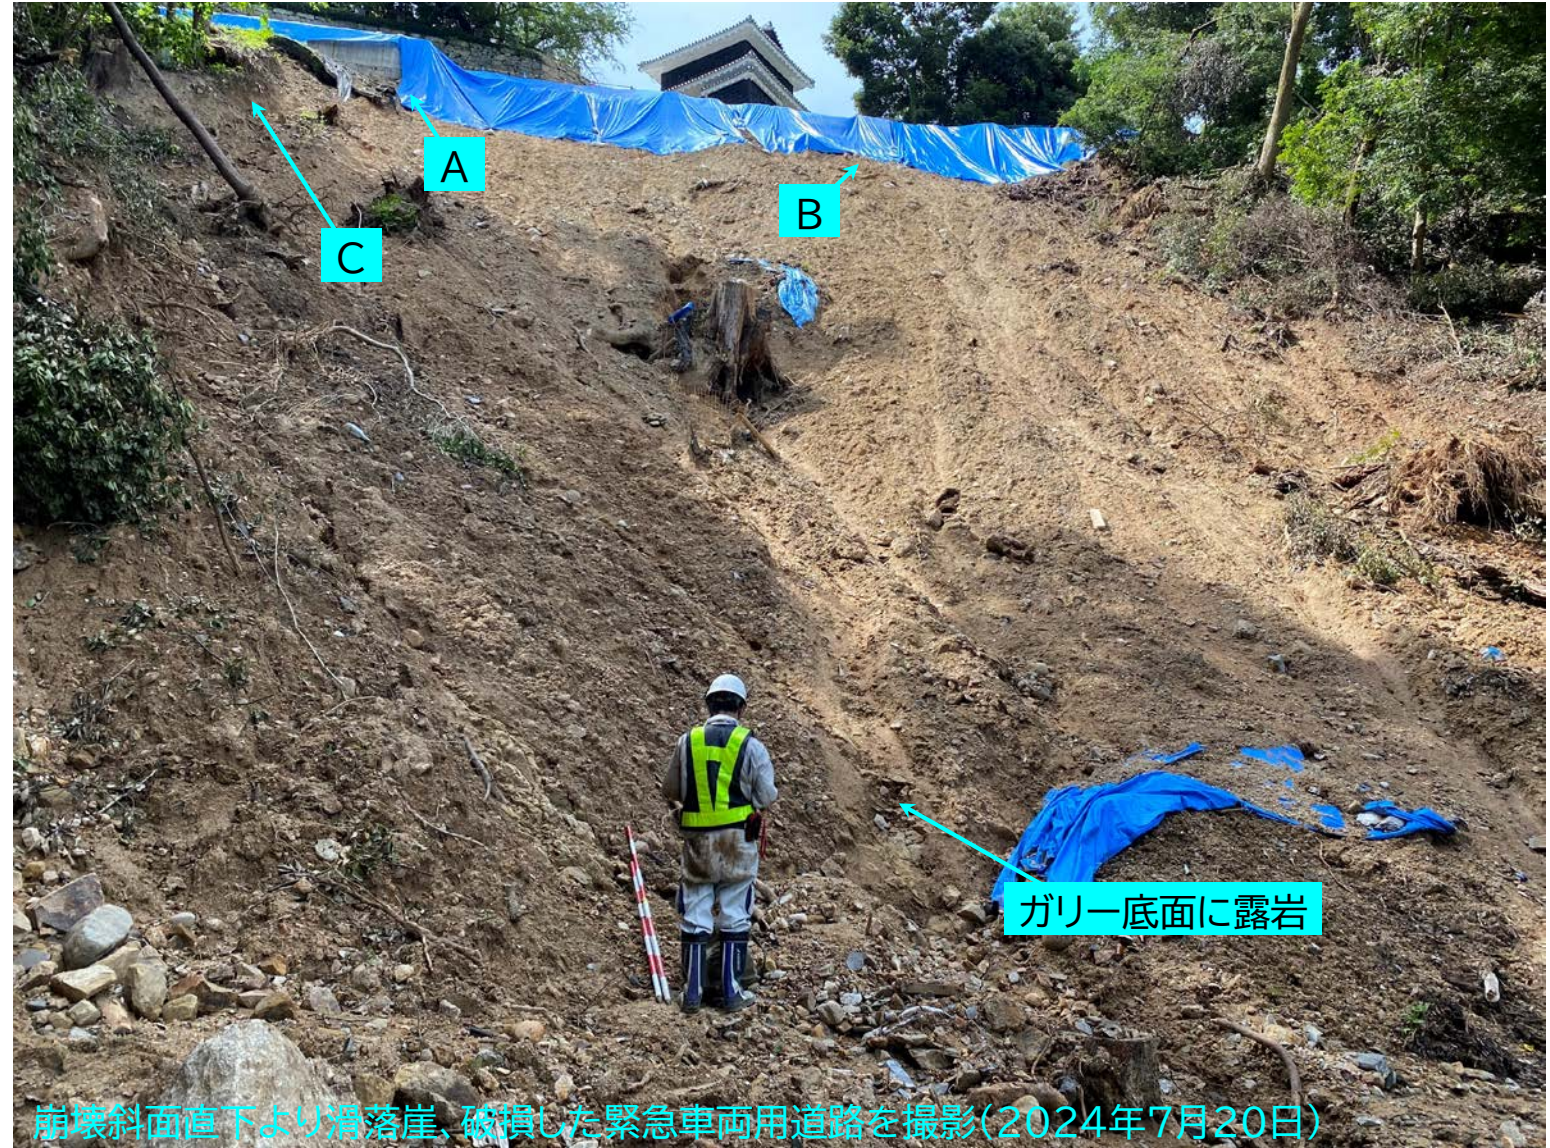
- 現地で観察される地盤や崩壊堆積物の特徴 (上流部)

- 第2回速報会での報告
 - 1) 斜面変動について
 - 緊急車両用道路の路肩斜面(勾配40~50°)の表層崩壊
 - 近年土砂災害を引き起こした降雨(2018年7月, 2023年7月)に比べて雨量は少ない
 - 勾配40°以上の斜面は城山山腹に広く分布しており、崩壊斜面が特に急勾配とはいえない
 - 崩壊斜面とその辺縁部には、人工物(瓦片、ガラス瓶など)を多く含む土砂が堆積している
 - ⇒ 廃棄物が混在した支持強度の低い地盤の進行性破壊(クリープ変形の進行に伴って地盤内部で局所破壊が広がり、全般破壊に至った)では？
 - 2) 土砂移動現象について
 - 崩土が勾配10~20°の谷型斜面を約250メートル流下
 - 水を多く含んだ土砂移動現象(土石流~掃流状集合流動か?)が時間差をもって断続的に発生
 - 周辺斜面や支谷の集水による下流での流量増加、谷底面での崩土の一時堆積・湛水が複数回にわたる土砂流出の原因となったのではないか？

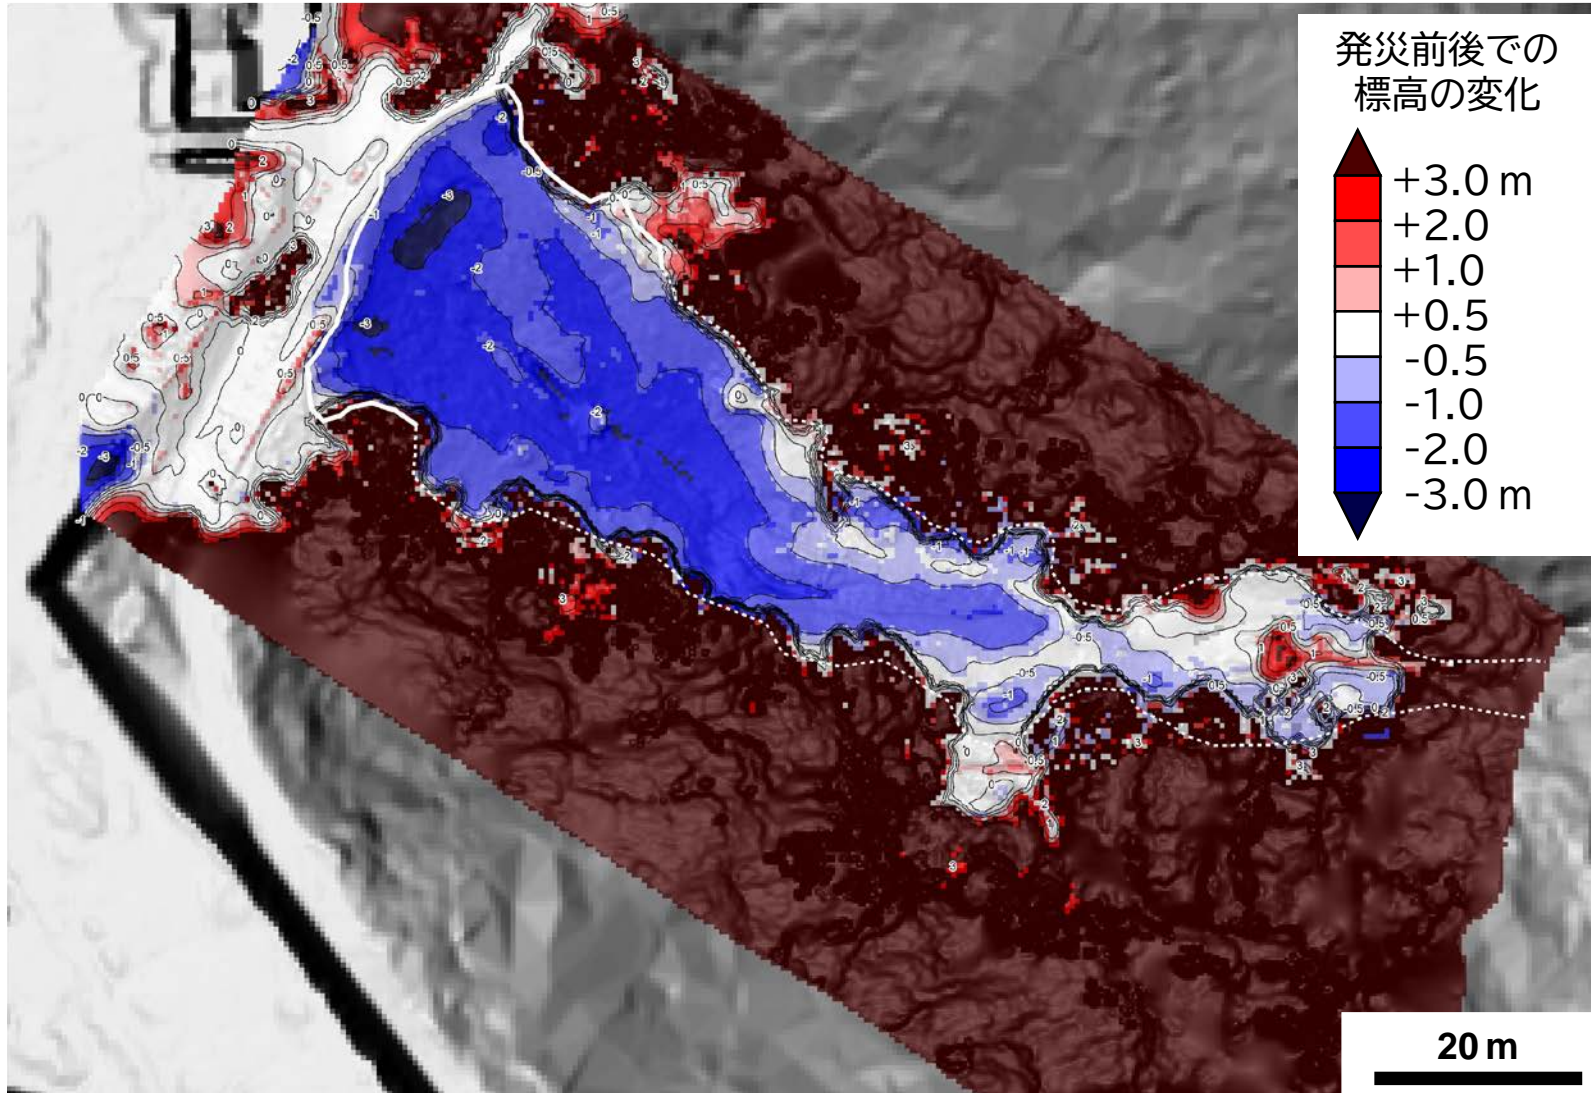
- 1) 斜面変動について
 - 発災後の状況

- 2016年実施の航空レーザ測量データとの標高差を計測することで侵食深や崩壊の形態を推定
- おおむね1~3m深で表層が平板状にすべっている
(浅い並進すべり、表層崩壊)
- 斜面下方ではガリー侵食
(地表流の集中による洗掘)
- 面積が1,500~2,000 m²程度
(幅約40 m、長さ約50 m)あってやや大きな崩壊
※ 降雨時の表層崩壊は面積1,000 m²未満であることがほとんど

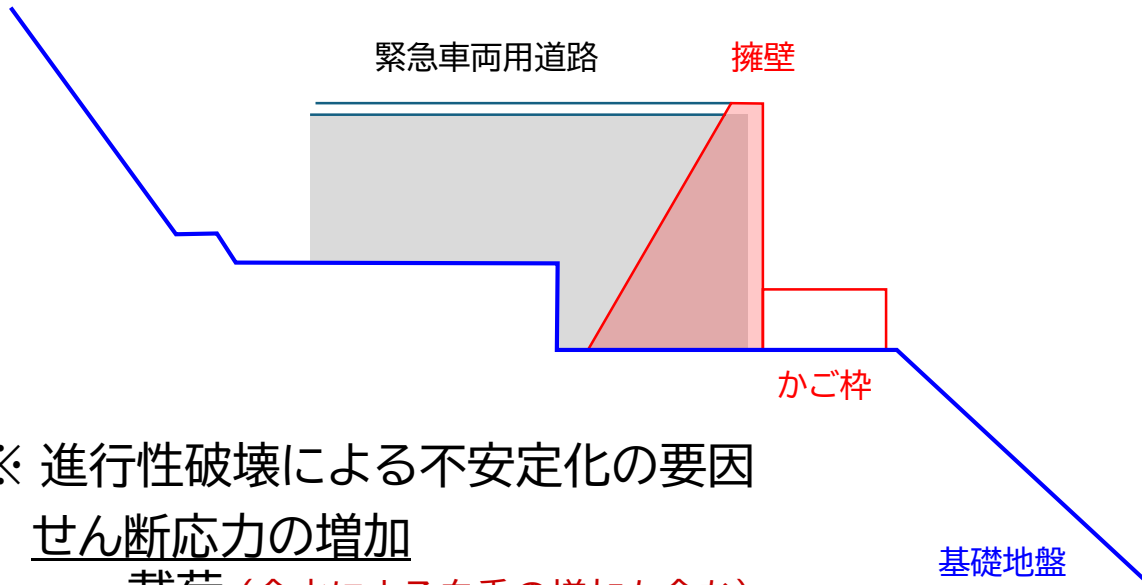
路面拡幅工事完成時 (2018年3月)

- 進行性破壊(クリープ変形の進行に伴って地盤内部で局所破壊が広がり、全般破壊に至った)では？

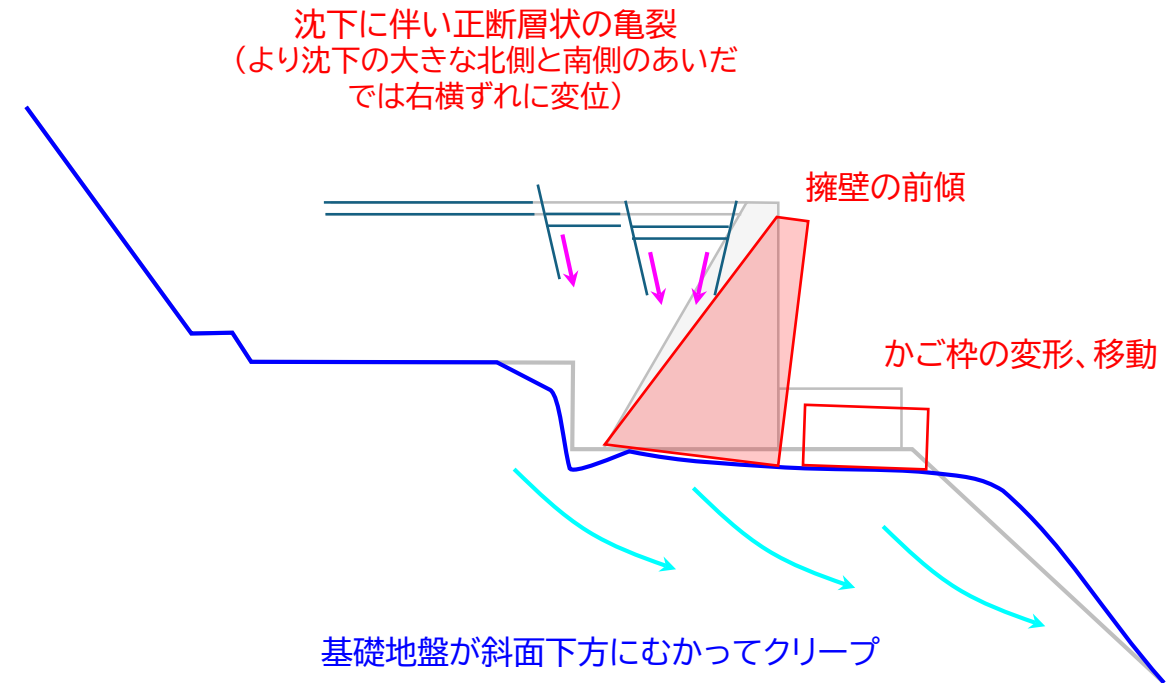
路面拡幅工事以降 (~2024年7月)

せん断応力の増加

- 荷重 (含水による自重の増加も含む)

せん断抵抗力の減少

- 間隙水圧の上昇 (地下水流入、通水・排水阻害)
- 斜面下部の侵食 (末端切土、河川の下刻)
- 地盤材料の強度低下 (風化や変形など)

- 工事以前より進行していた可能性もある (舗装路ができたことで視認可能に)

⇒ 基礎地盤部分をほとんど改変することなく路面拡幅工事を行ったのか(例えば、擁壁前面に押さえ盛土(路肩斜面への腹付け盛土)などは行わなかったのか)は、基礎地盤の通水・排水阻害の影響を考えるうえで重要。また、工事以前の斜面の状況(斜面下部の侵食などがすでに確認されていたか)について記録が残っていれば、原因究明に役立つ。

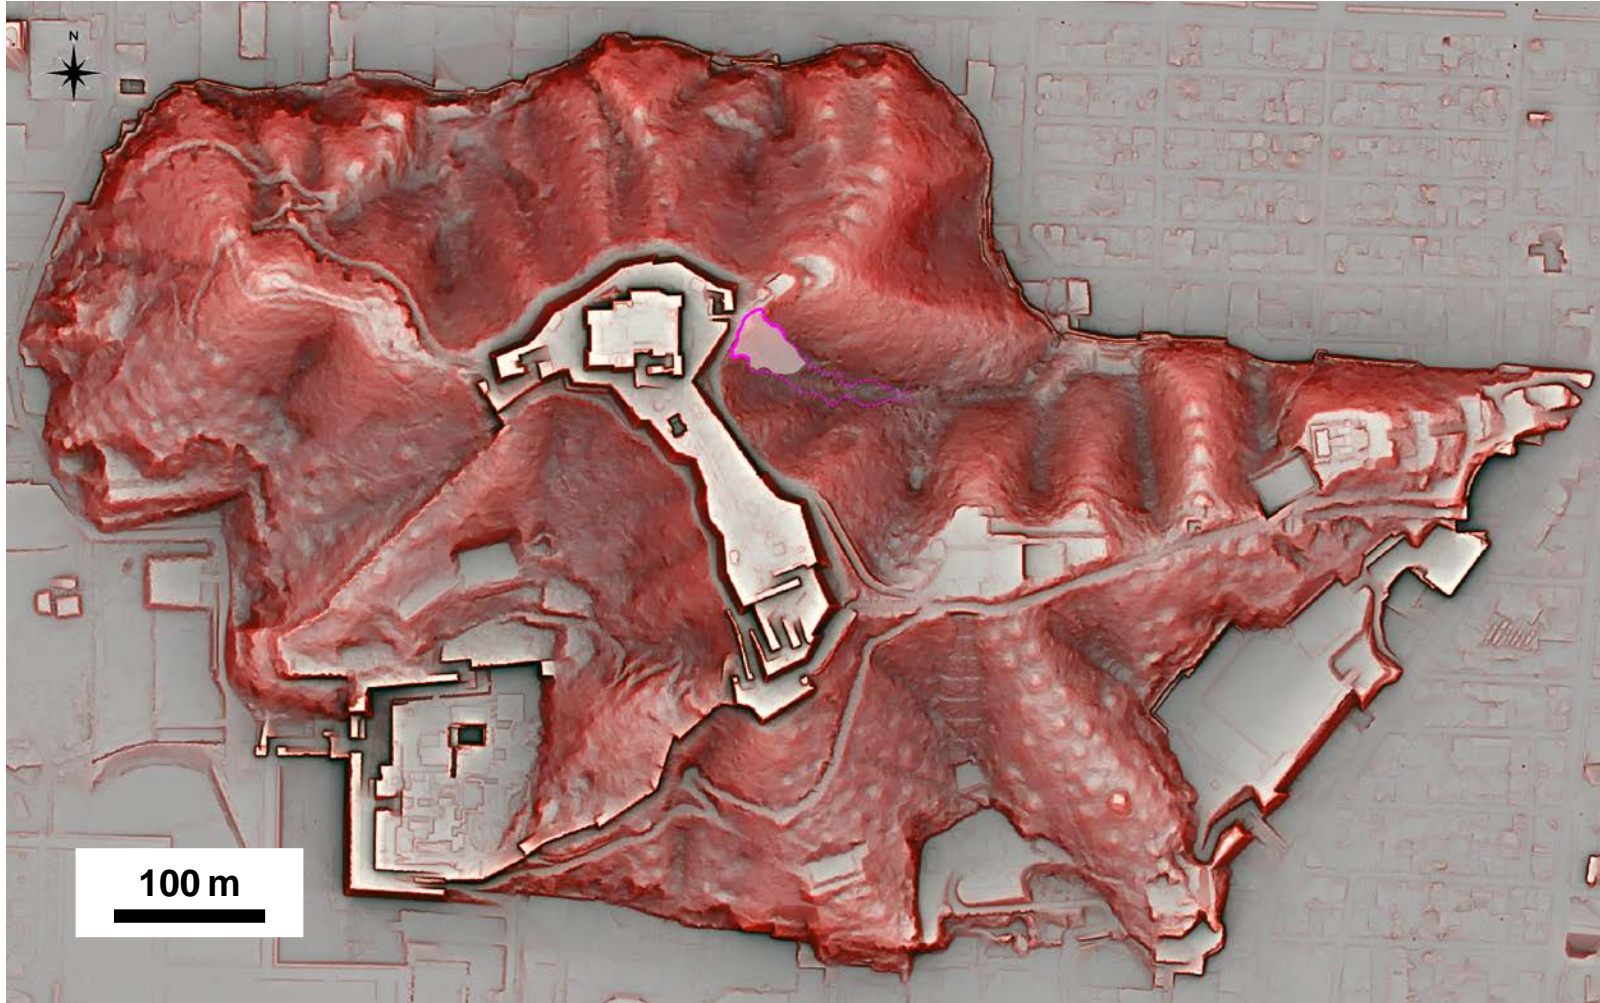
2016年実施の航空レーザ測量データより作成した赤色立体地図(松山市市街地整備課提供)

- 源頭部の東～東南東向き斜面が崩壊し、崩土は主谷に沿って流下
(滑落崖の位置と斜面変動域はドローン空撮オルソ画像の判読に基づく)

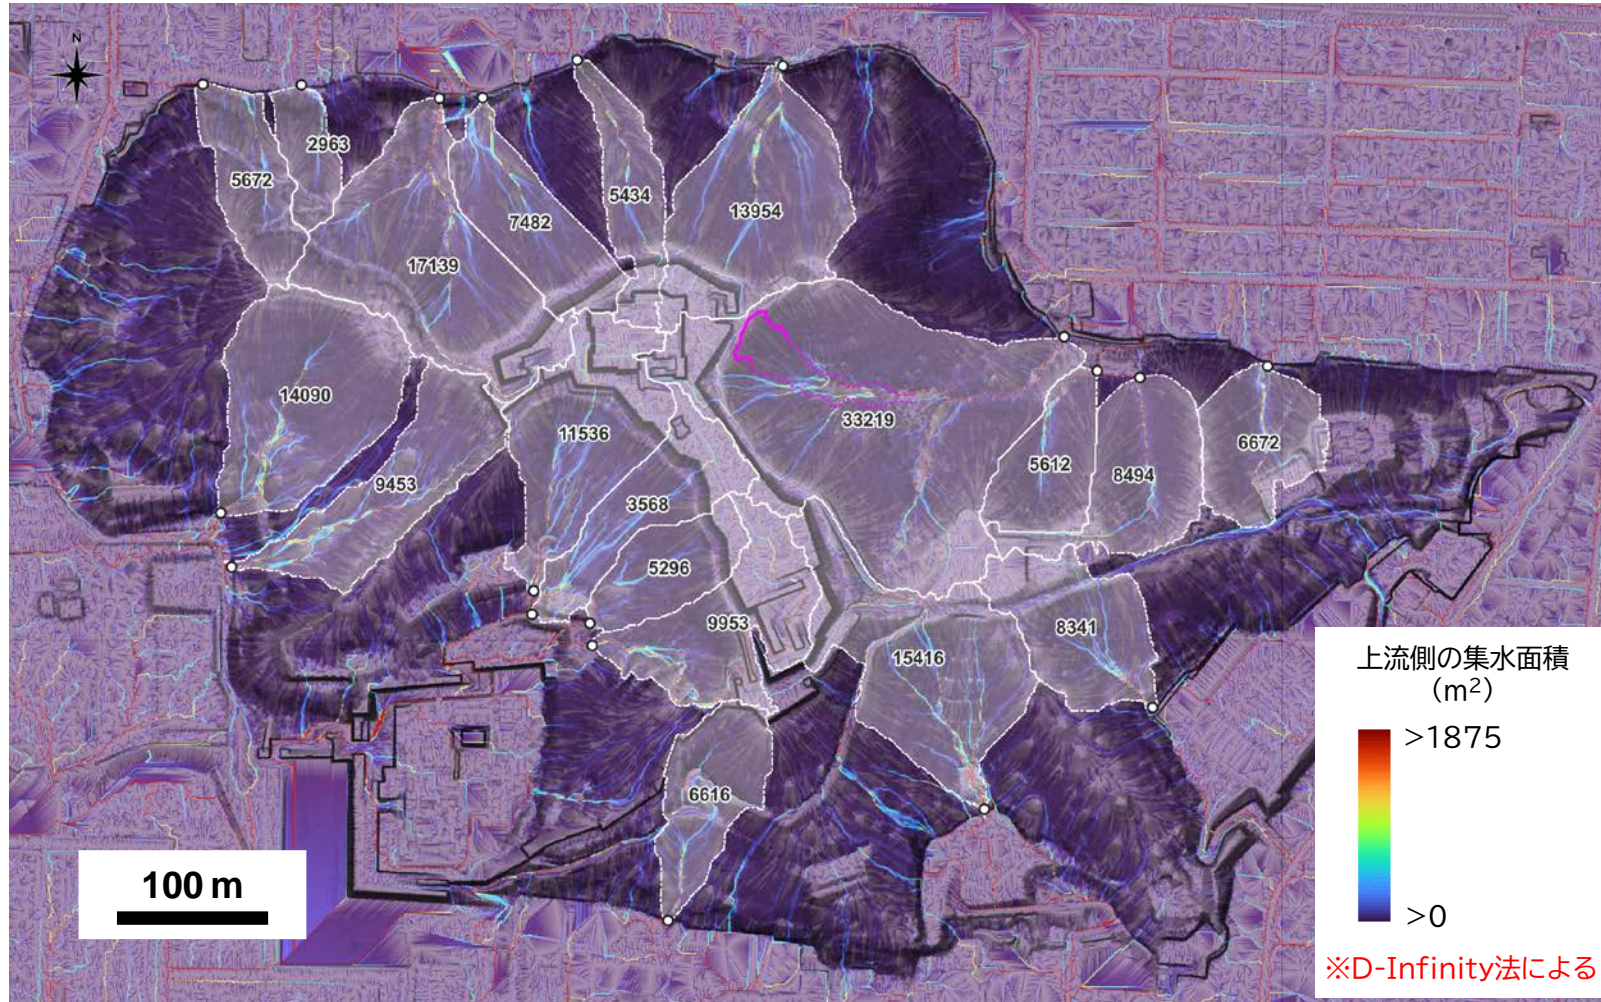
2016年実施の航空レーザ測量データ(松山市提供)を用いて算出した流路線および集水面積図

- 2016年実施の航空レーザ測量データから、地表流の流下方向を計算することで各地点における集水面積を推定
- 崩土が流下した谷は集水面積が30,000 m²以上あって、城山の中でも特に大きな谷
 - ※ 集水面積が大きな谷ほど、相対的に流量が多くなりやすい(地下水の流れは地表面の形状には従わないので、流量の多さが集水面積の大きさと必ず一致するとは限らない)

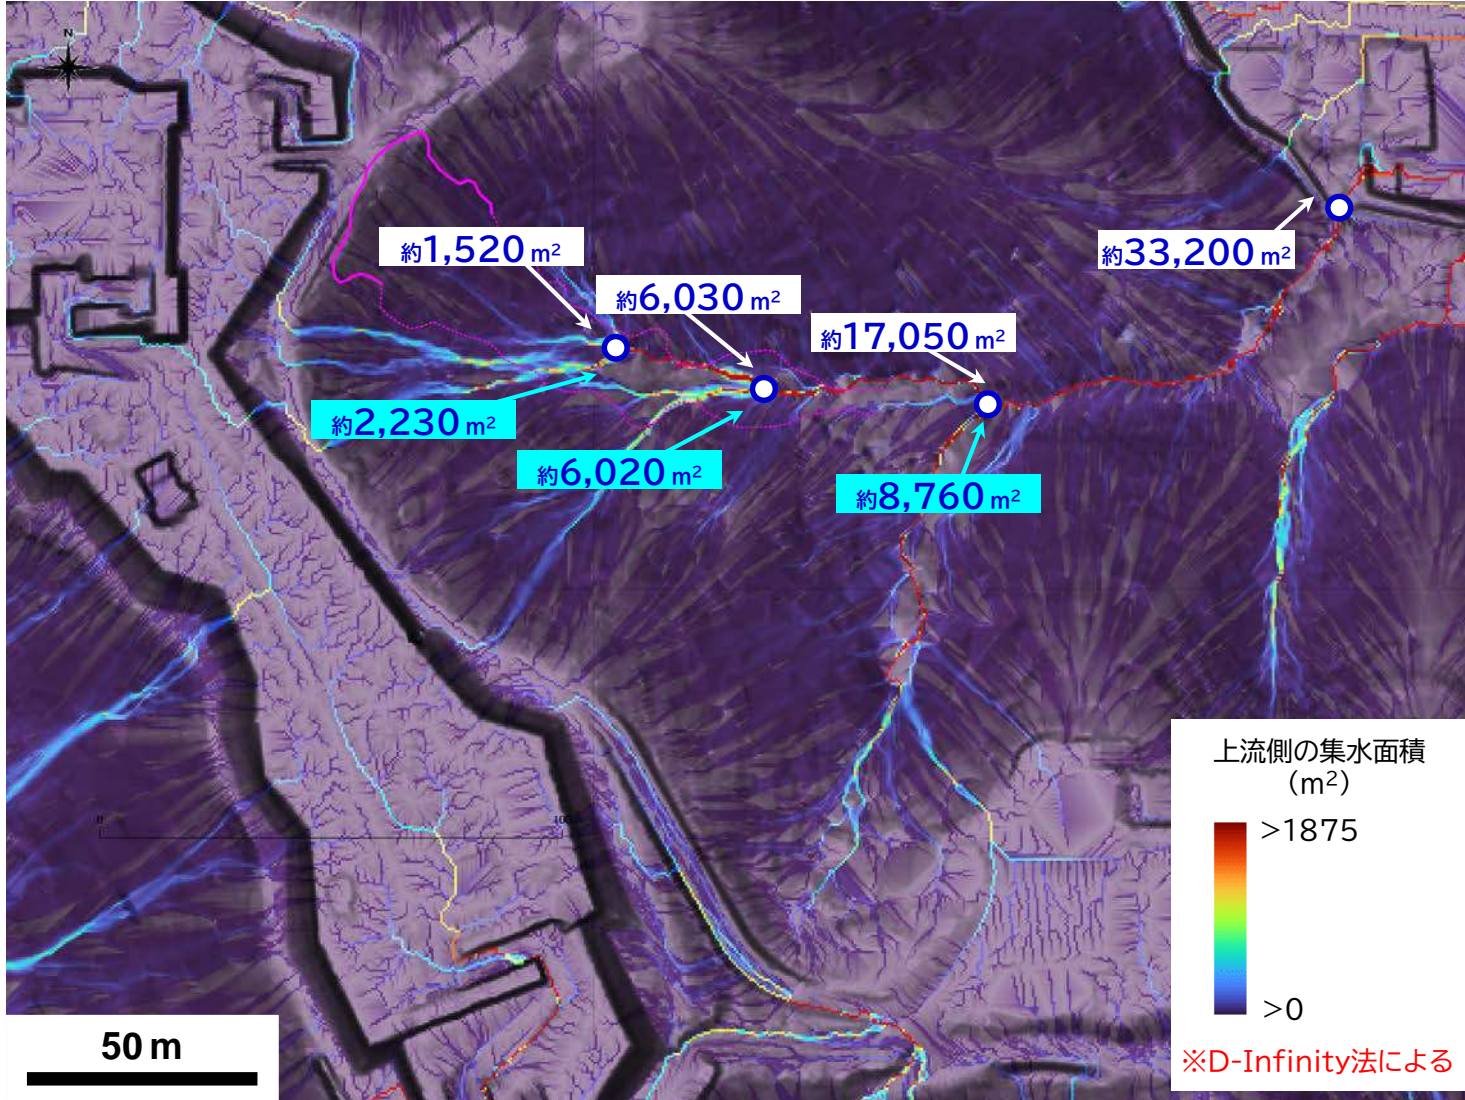
- 2) 土砂移動現象について
 - 谷の縦断形状と下流に向けての集水面積の拡大

- 周辺斜面や支谷の集水による下流での流量増加、谷底面での崩土の一時堆積・湛水が複数回にわたる土砂流出の原因となったのではないか？

⇒ 崩土が流下した谷の地形的特徴からは十分に考えられる。今回災害が発生した谷だけでなく、無流水溪流(※ 流域の規模が小さいために流路が不明瞭で常時流水がなく、平常時の土砂移動が想定されない溪流)における対策を考えるうえで想定しておかなければならない事象(特に、支谷の多い谷で)。
