松山市城山斜面崩壊地の 地形分析と周辺斜面調査について

防災情報研究センター・センター長（社会共創学部・教授）

2024.8.10 第3回松山市城山斜面崩壊・緑町土砂災害調査速報会

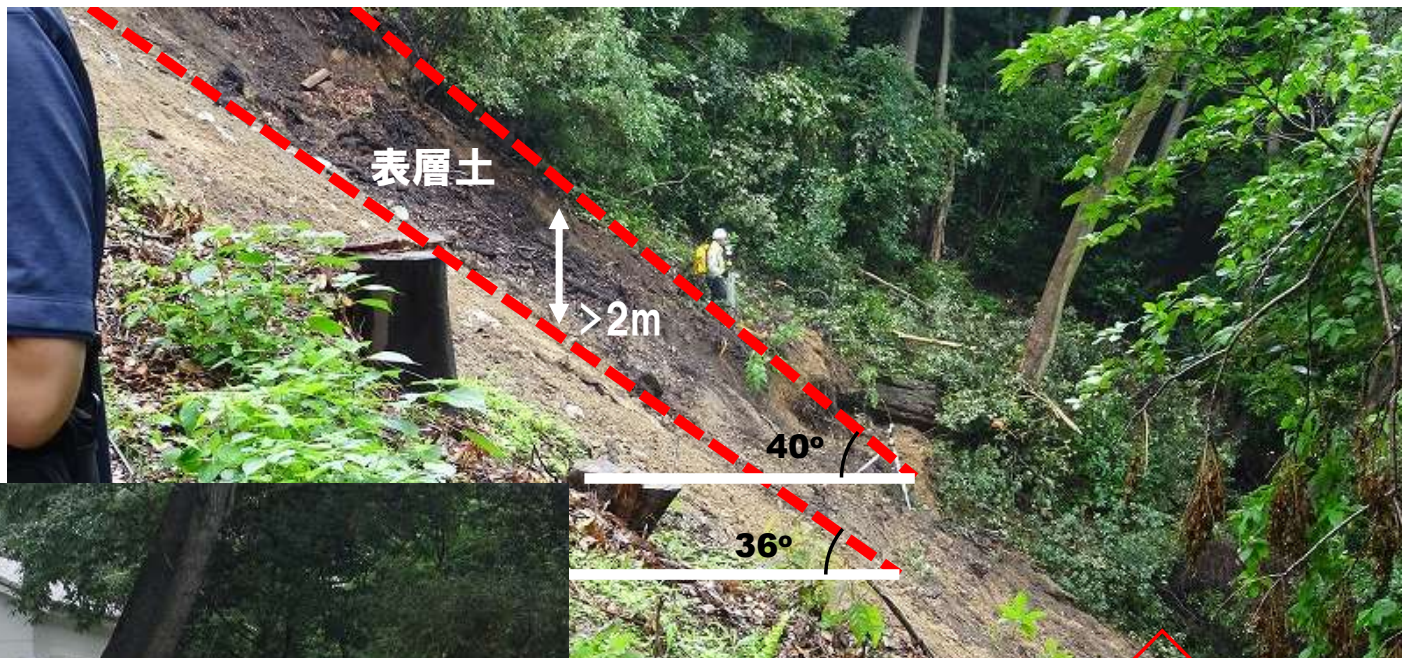
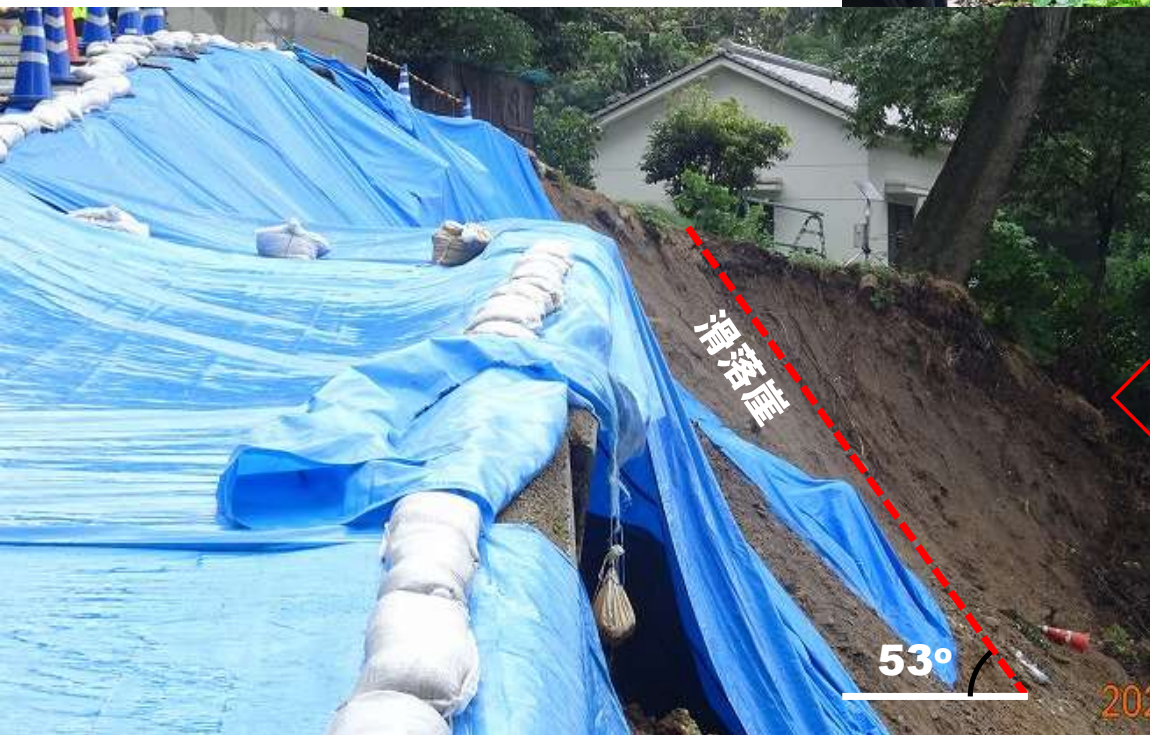
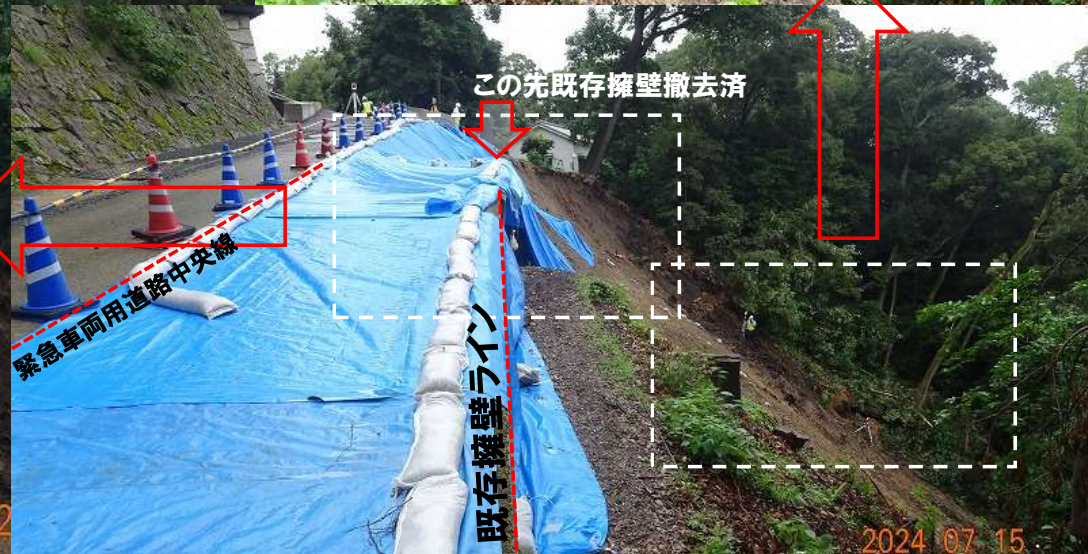
斜面崩壊源頭部①

- 源頭部付近未崩壊部分の傾斜は、約40°と推定できる
- 崩壊後の傾斜は、約36°と推定できる
- 滑落崖の傾斜は、約53°と推定できる

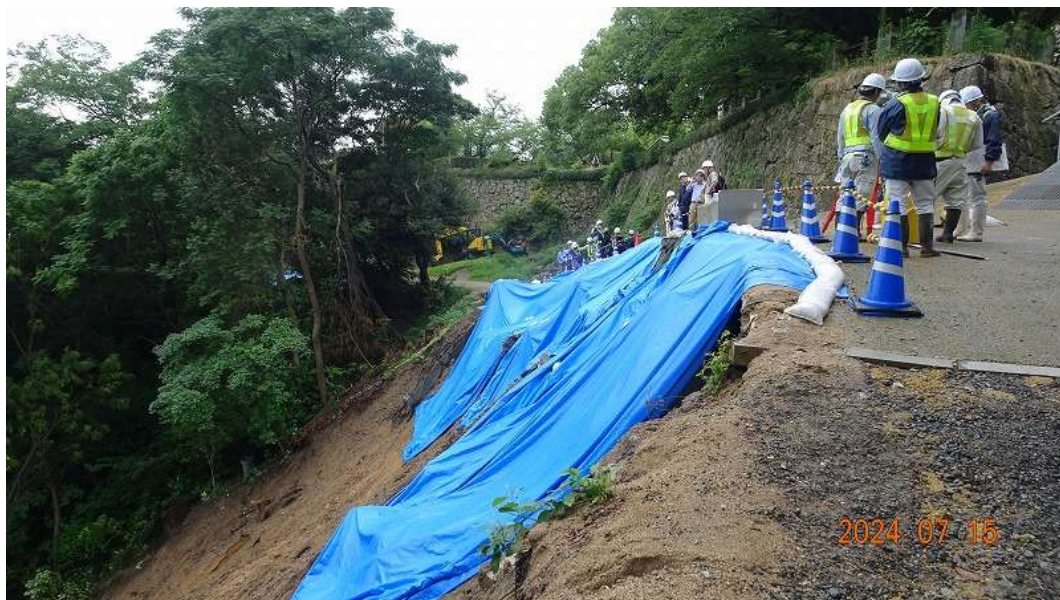
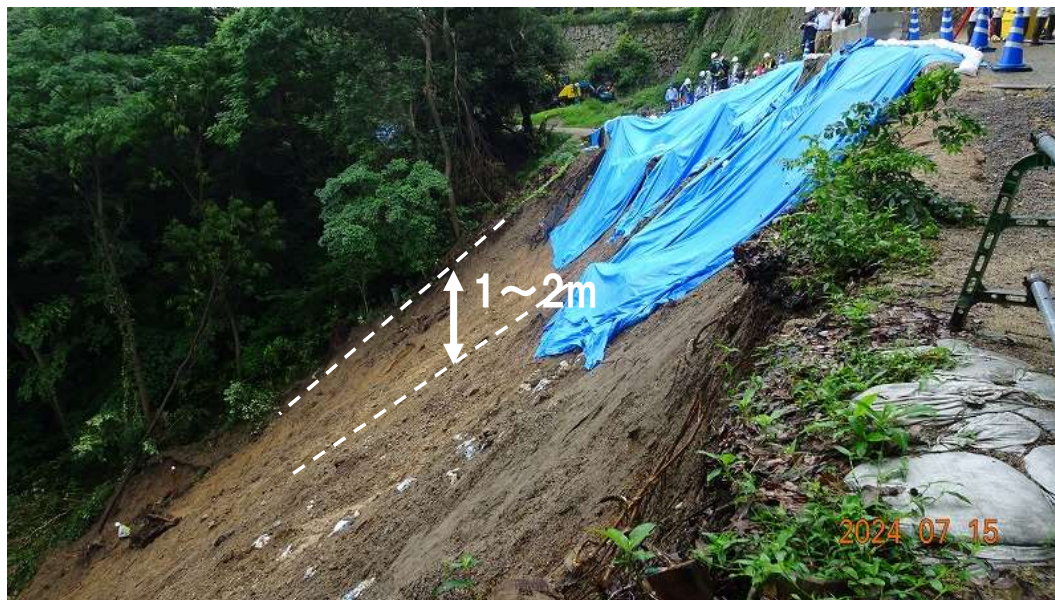
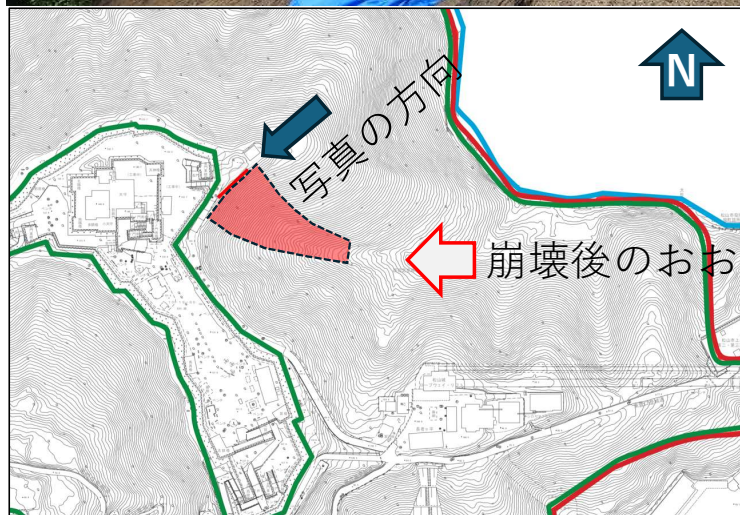
斜面崩壊源頭部②

- 反対側からも崩壊土層厚は1~2mと推察できる
- 黄色・茶色く見えるものは砂岩の風化土層と推察
- 崩壊斜面末端の土層厚は1~2mと推察するが、崩壊斜面中央部は3m以上と推察

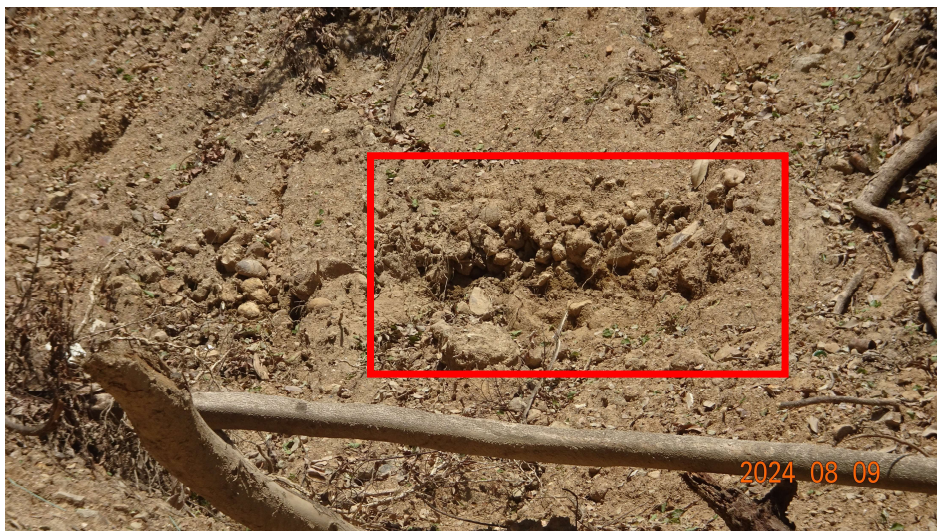
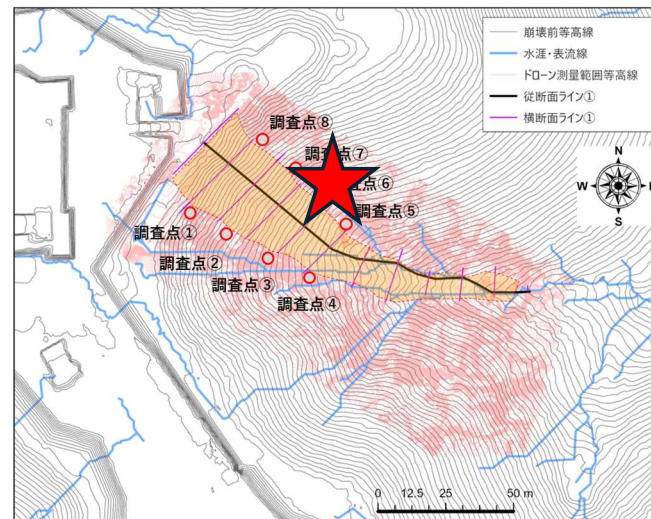
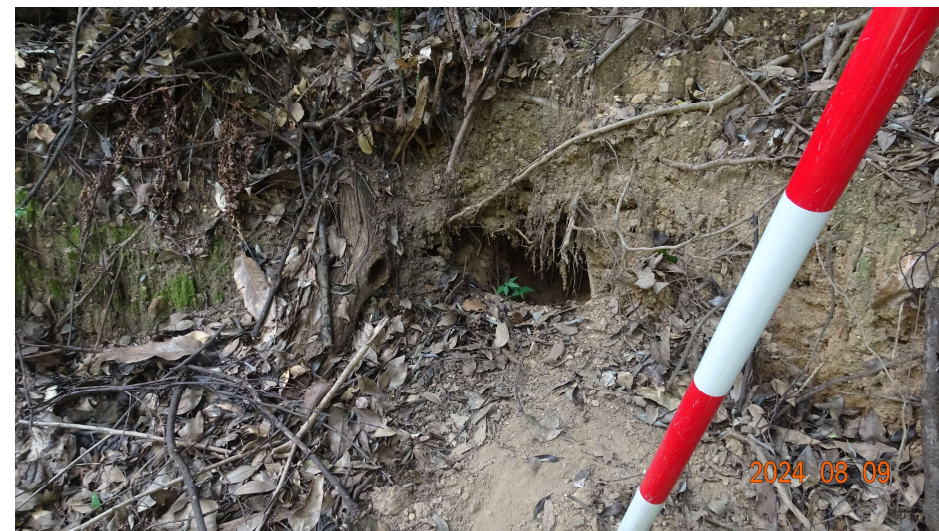
石垣らしきもの

巣穴のようなパイピングホール
