第3回調査速報会、愛媛大学南加ホール 2024年8月10日

松山市城山斜面崩壊・緑町土砂災害  
の状況と現地調査による要因分析

2024年7月12日松山市城山斜面崩壊・緑町土砂災害  
愛媛大学専門教員合同調査グループ  
特定教授 森 伸一郎

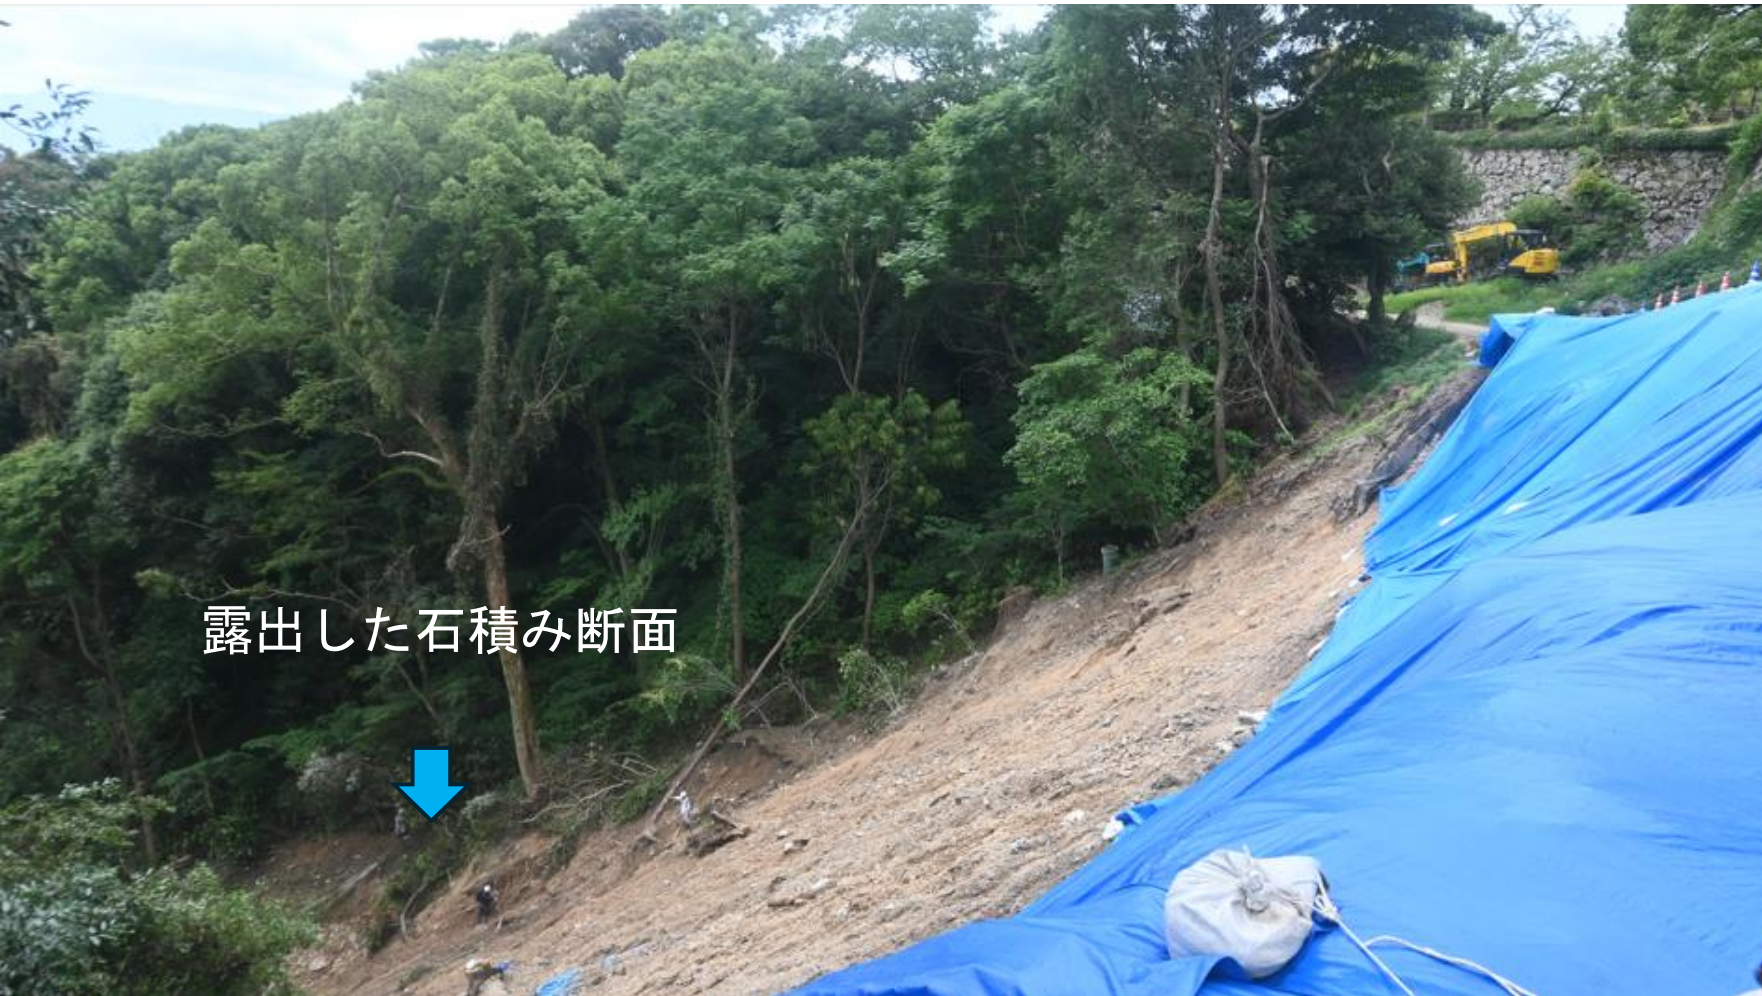
露出した石積み断面

崩壊斜面の南側面において人造物と思われる石積み断面が露出しているのを発見した。石組構や暗渠のような排水施設もしくは城壁基礎の割栗石にも似ている。10人の調査教員の内、気づかない者がほとんどであった。早期の歴史学や考古学の専門家の調査が必要である。

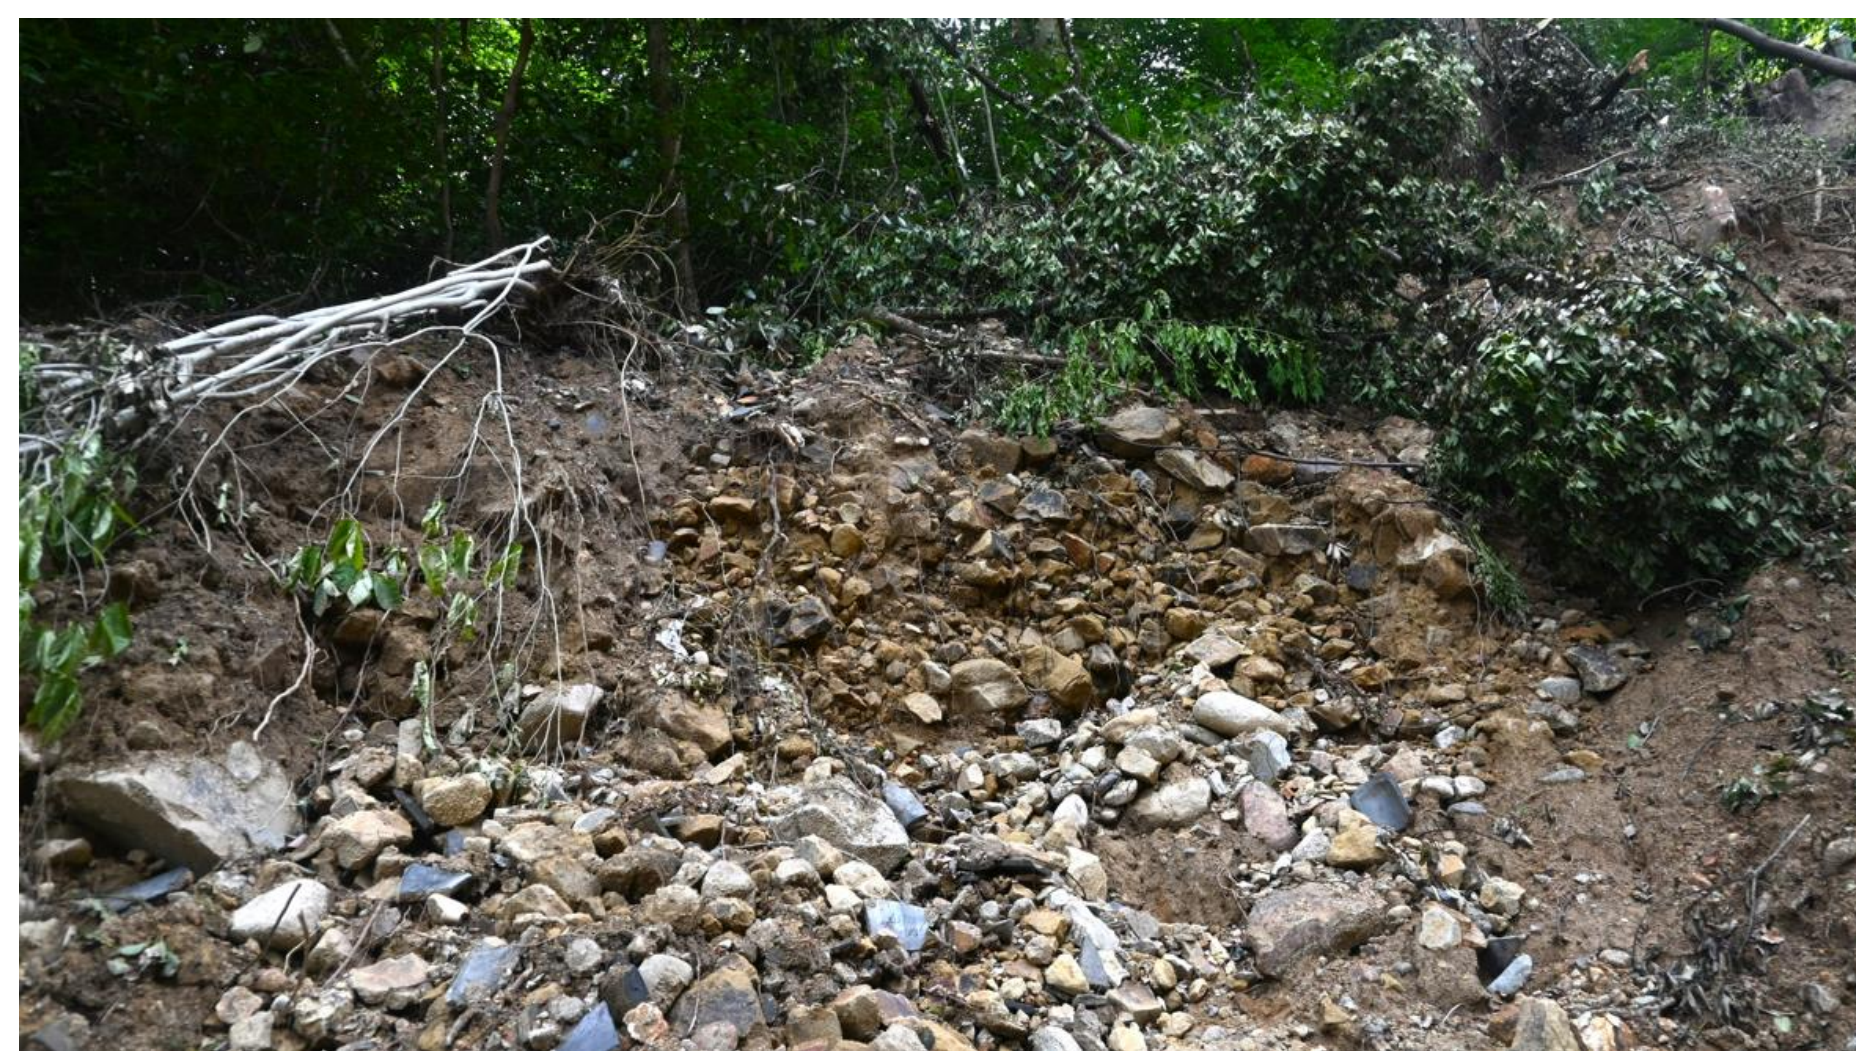
崩壊斜面源頭部より斜め距離約40mの南側の側方崖に、幅1.5-1.8m、高さ1m程度の石積断面が現れていた。20cm前後の石で構成されており、その下方には、崩れて流下した石が散在していた。

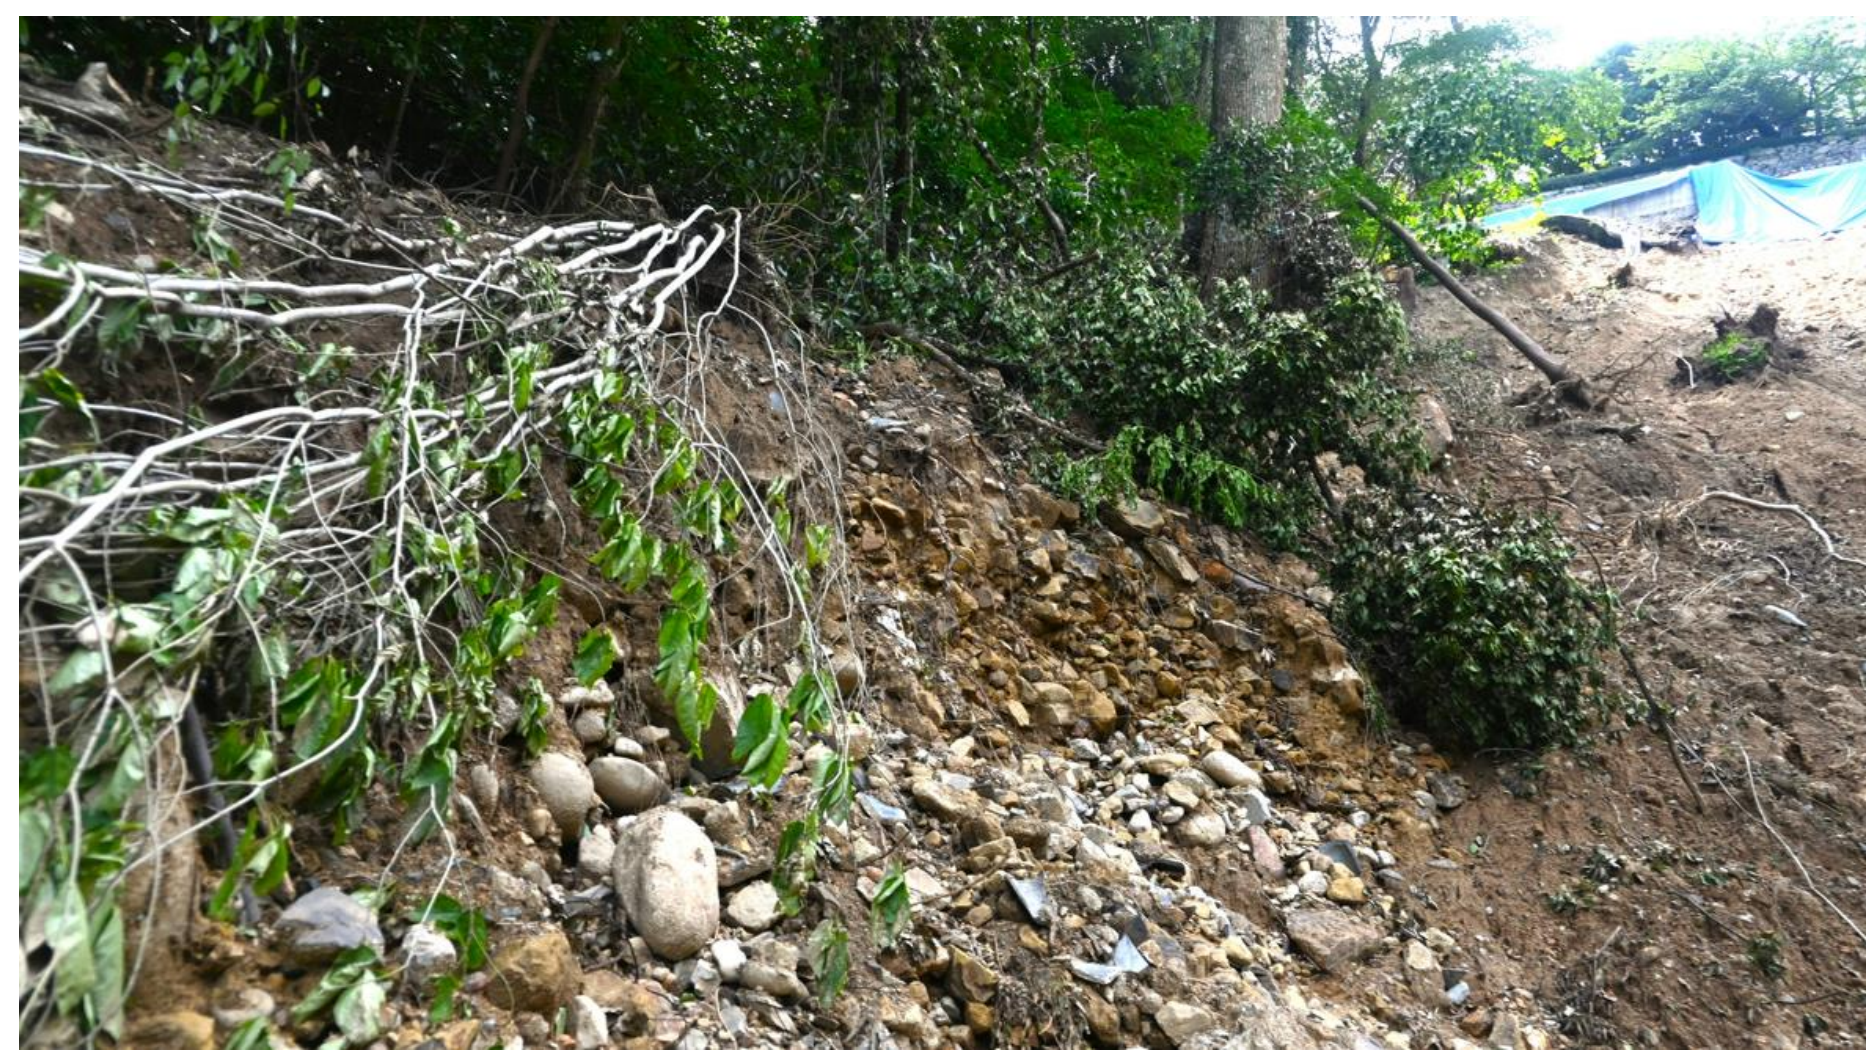
石積み断面の位置がわかるように源頭部を写しこむように下方より撮ったものである。石積み断面の上方は側方崖の上の斜面であり、細い灌木が斜面下方に倒されていた。この斜面上を流れる流体の存在を示唆している。

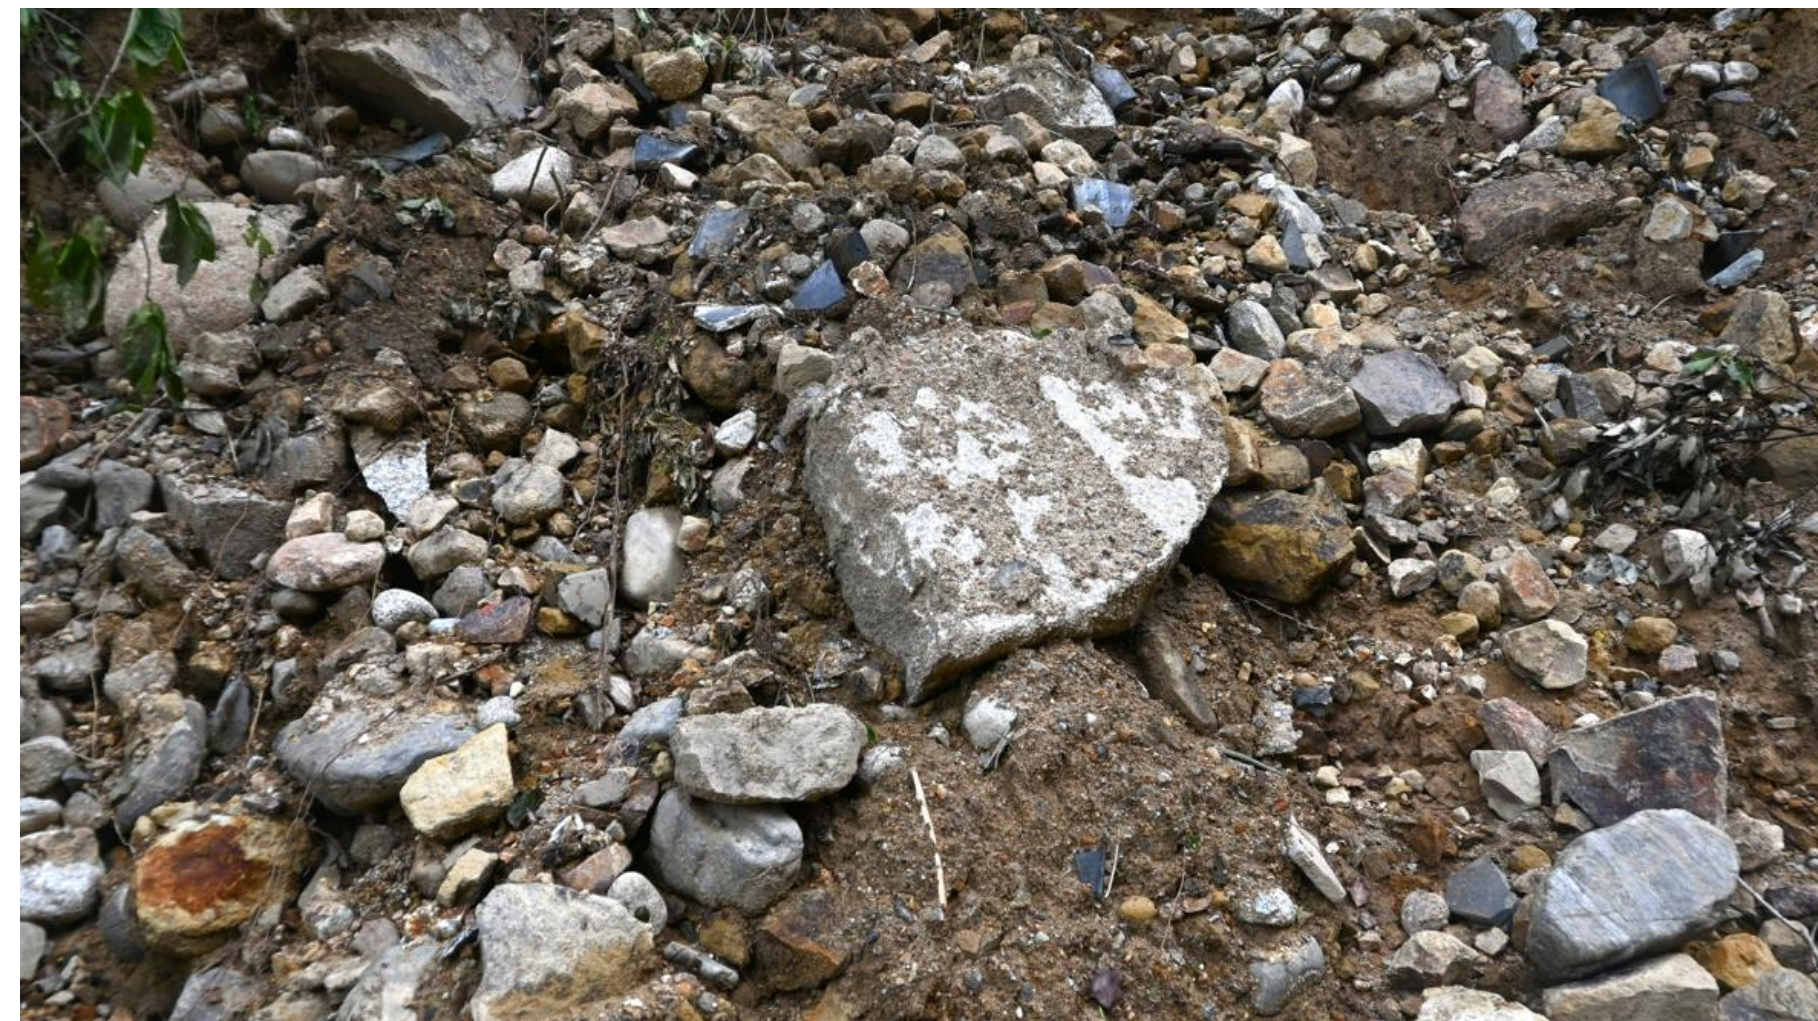
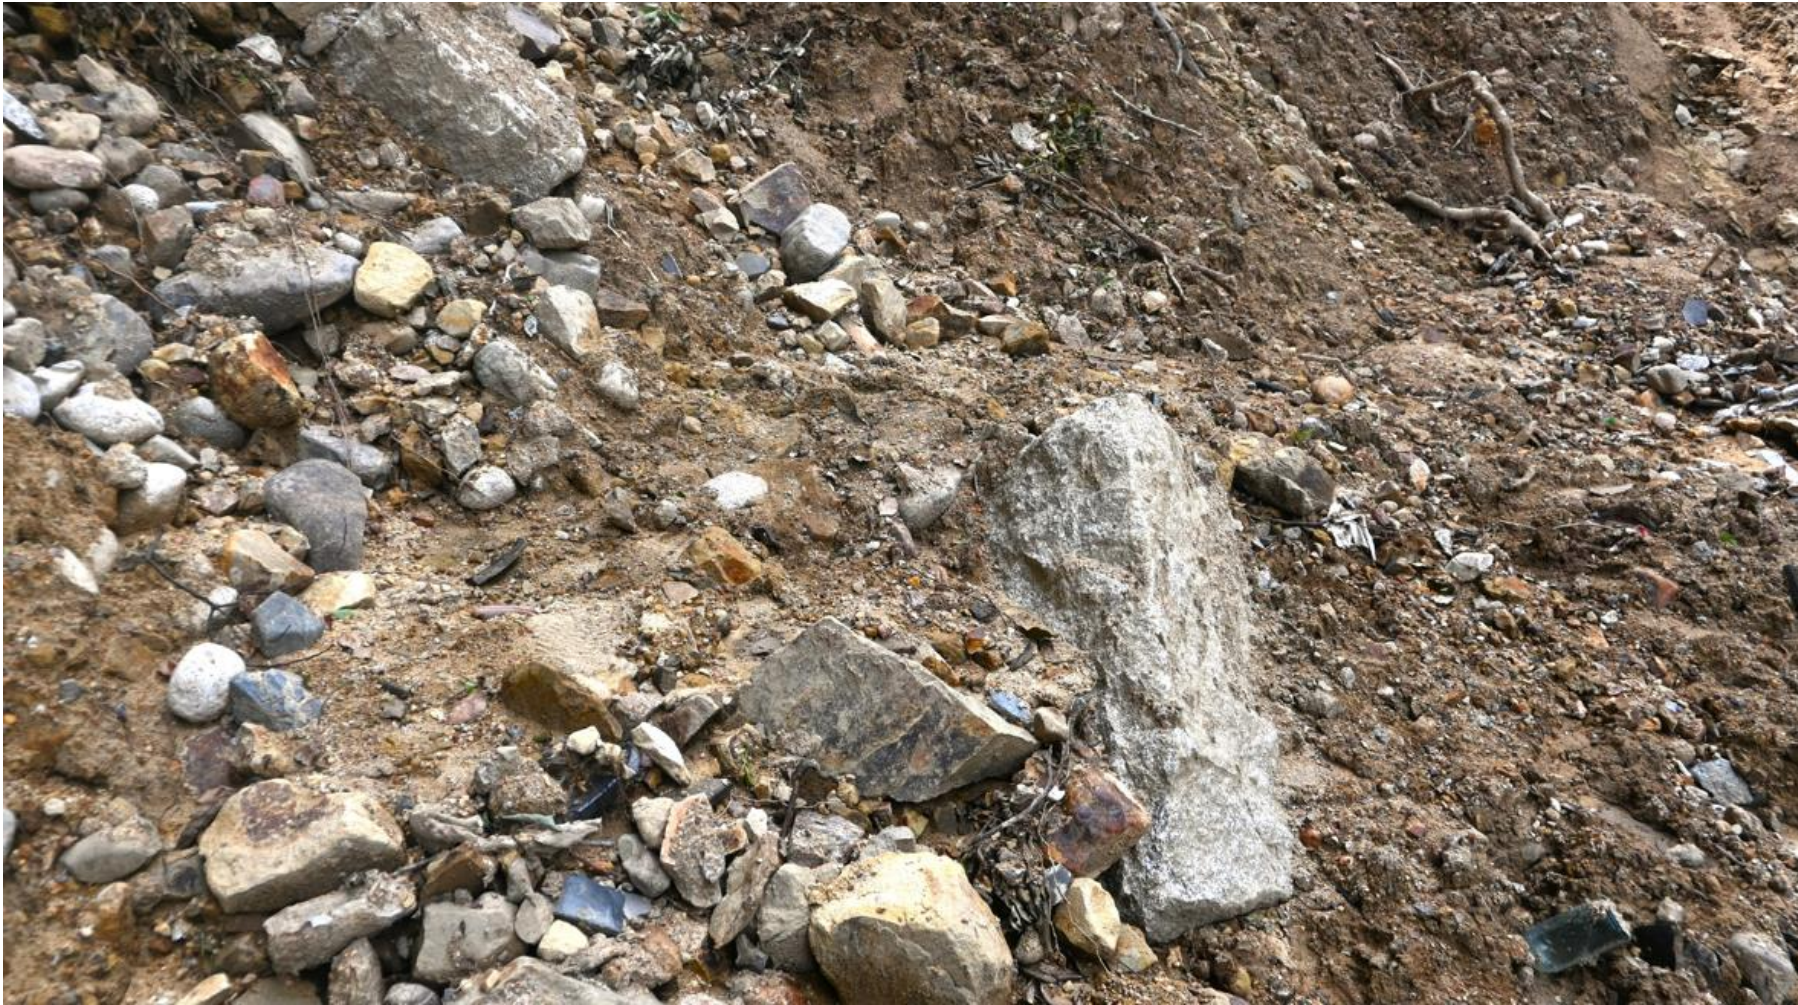
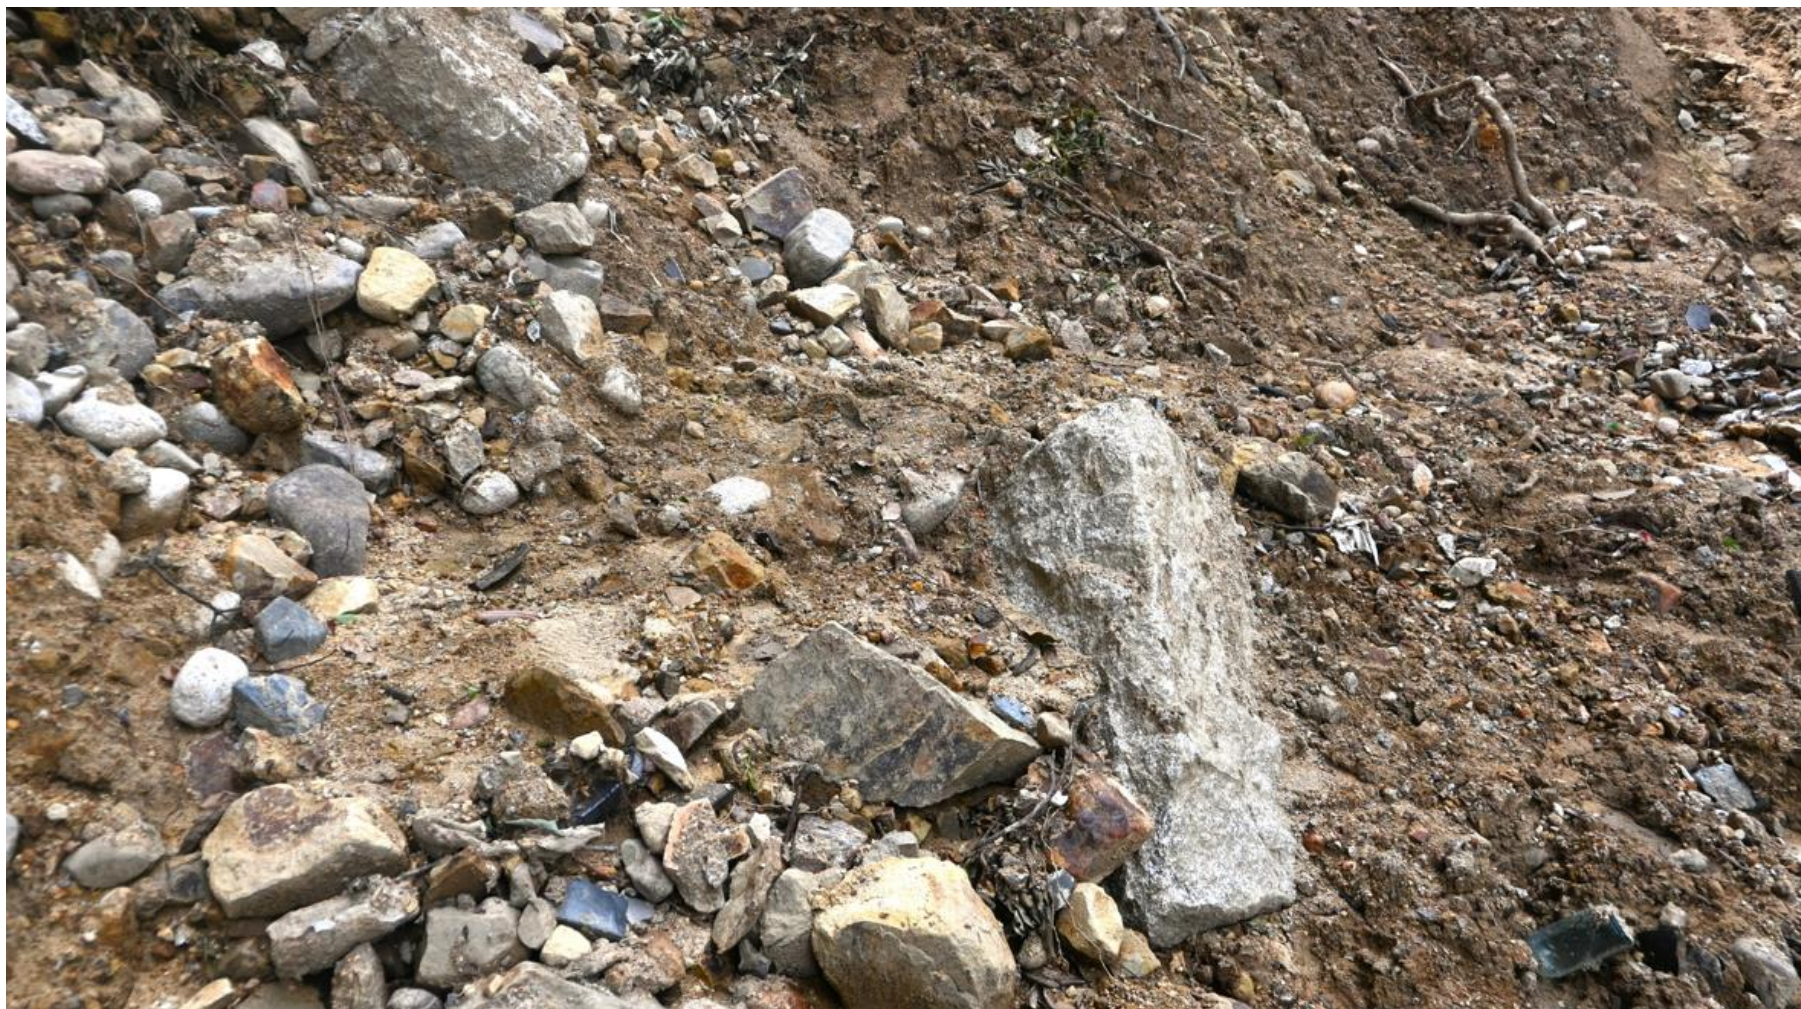
下方には、崩れて流下した石が散在していた中に、2個の  
30cm × 40cm × 60cmの大きさの人為的に成形したように見える花崗岩があった。

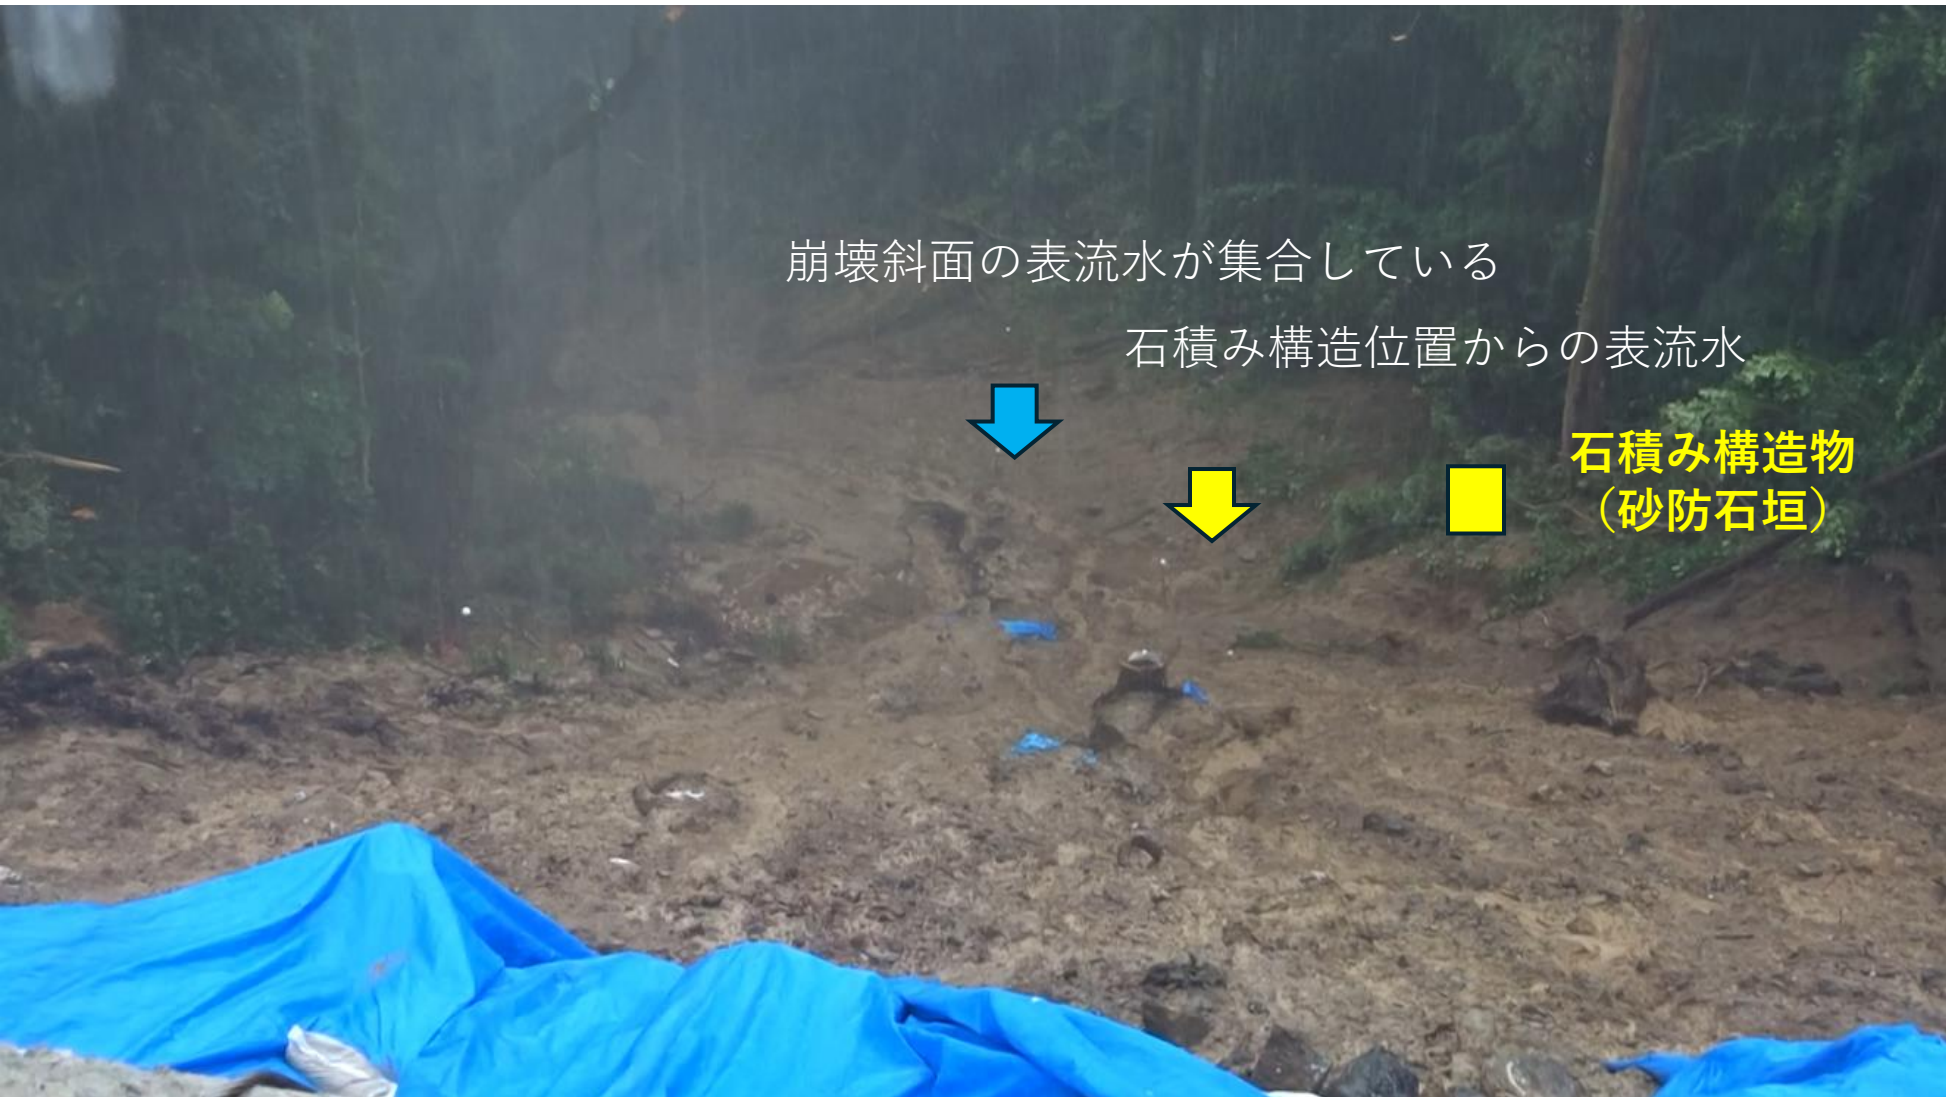
- ・崩壊斜面の表流水が集合している。
- ・石積み構造位置からの表流水が確認できる。

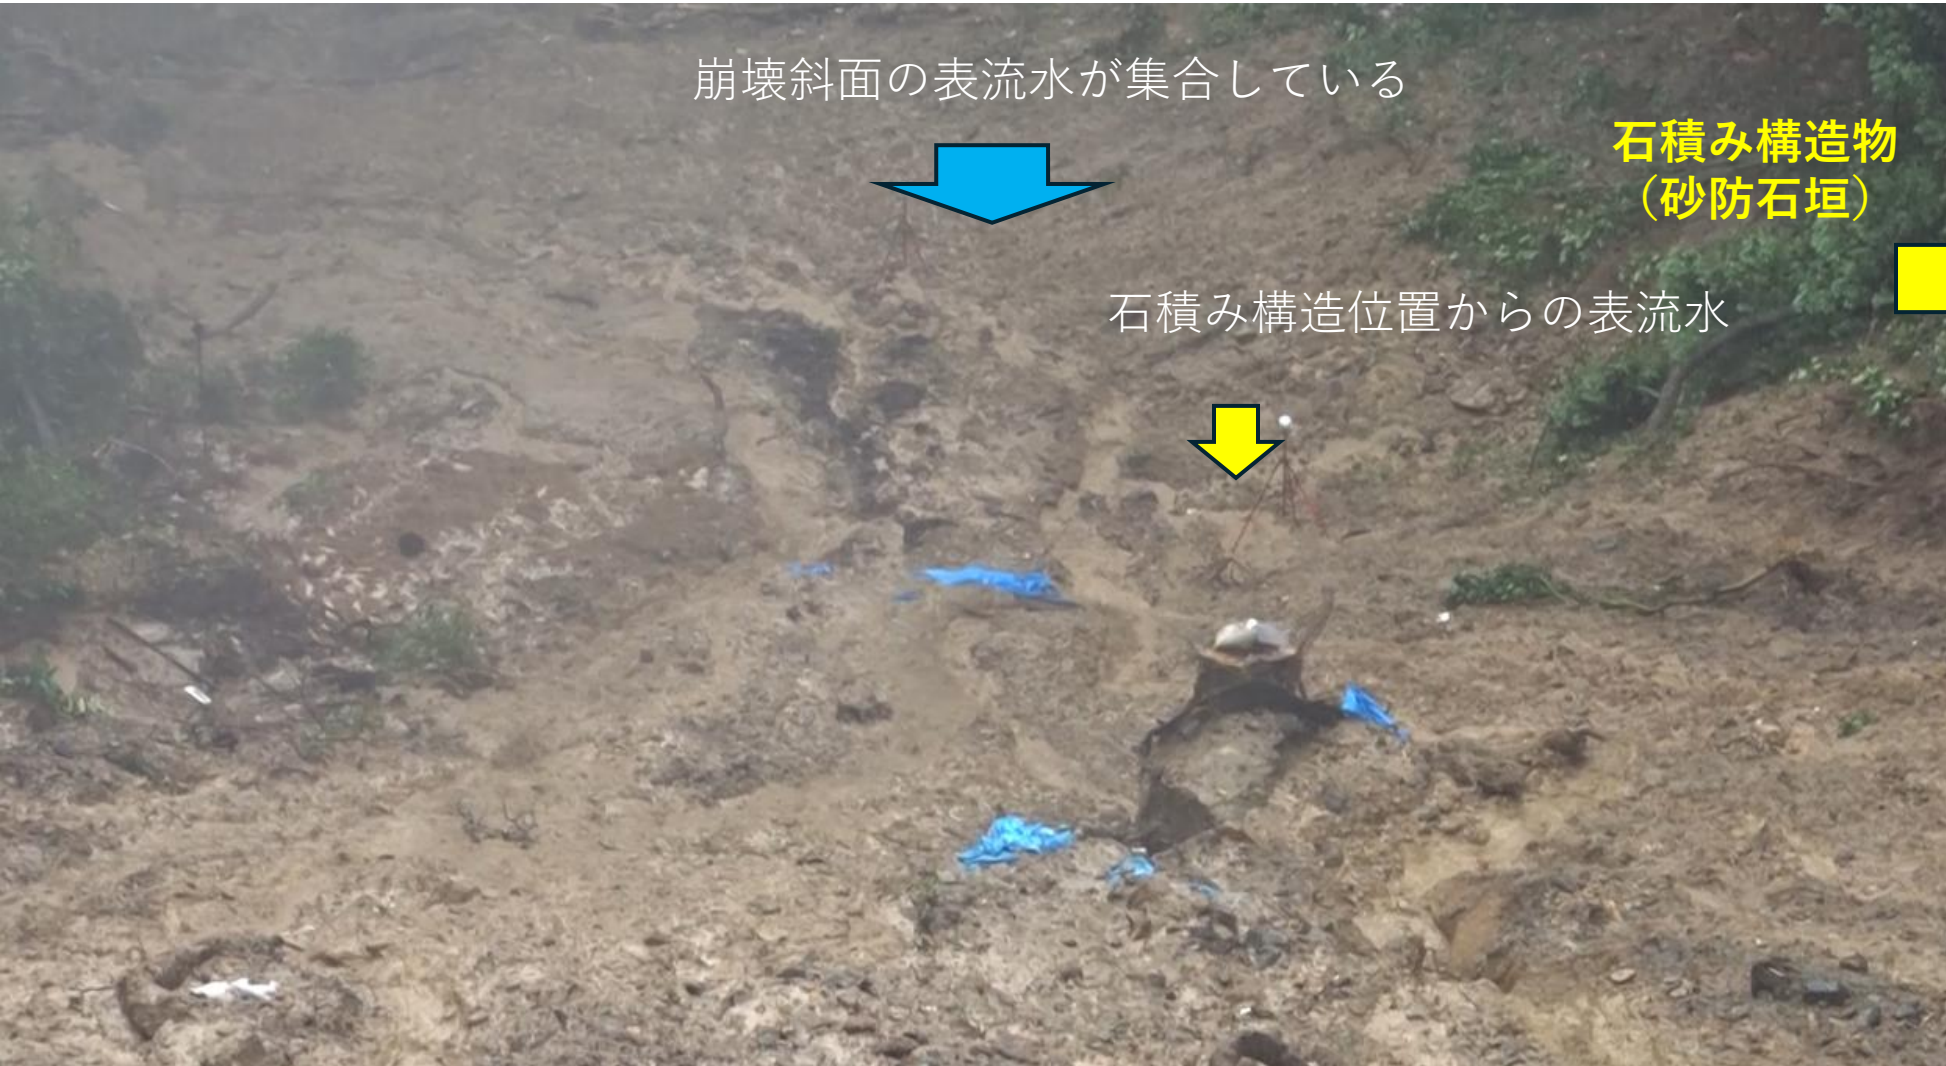
- ・崩壊斜面の表流水が集合している。
- ・石積み構造位置からの表流水が確認できる。

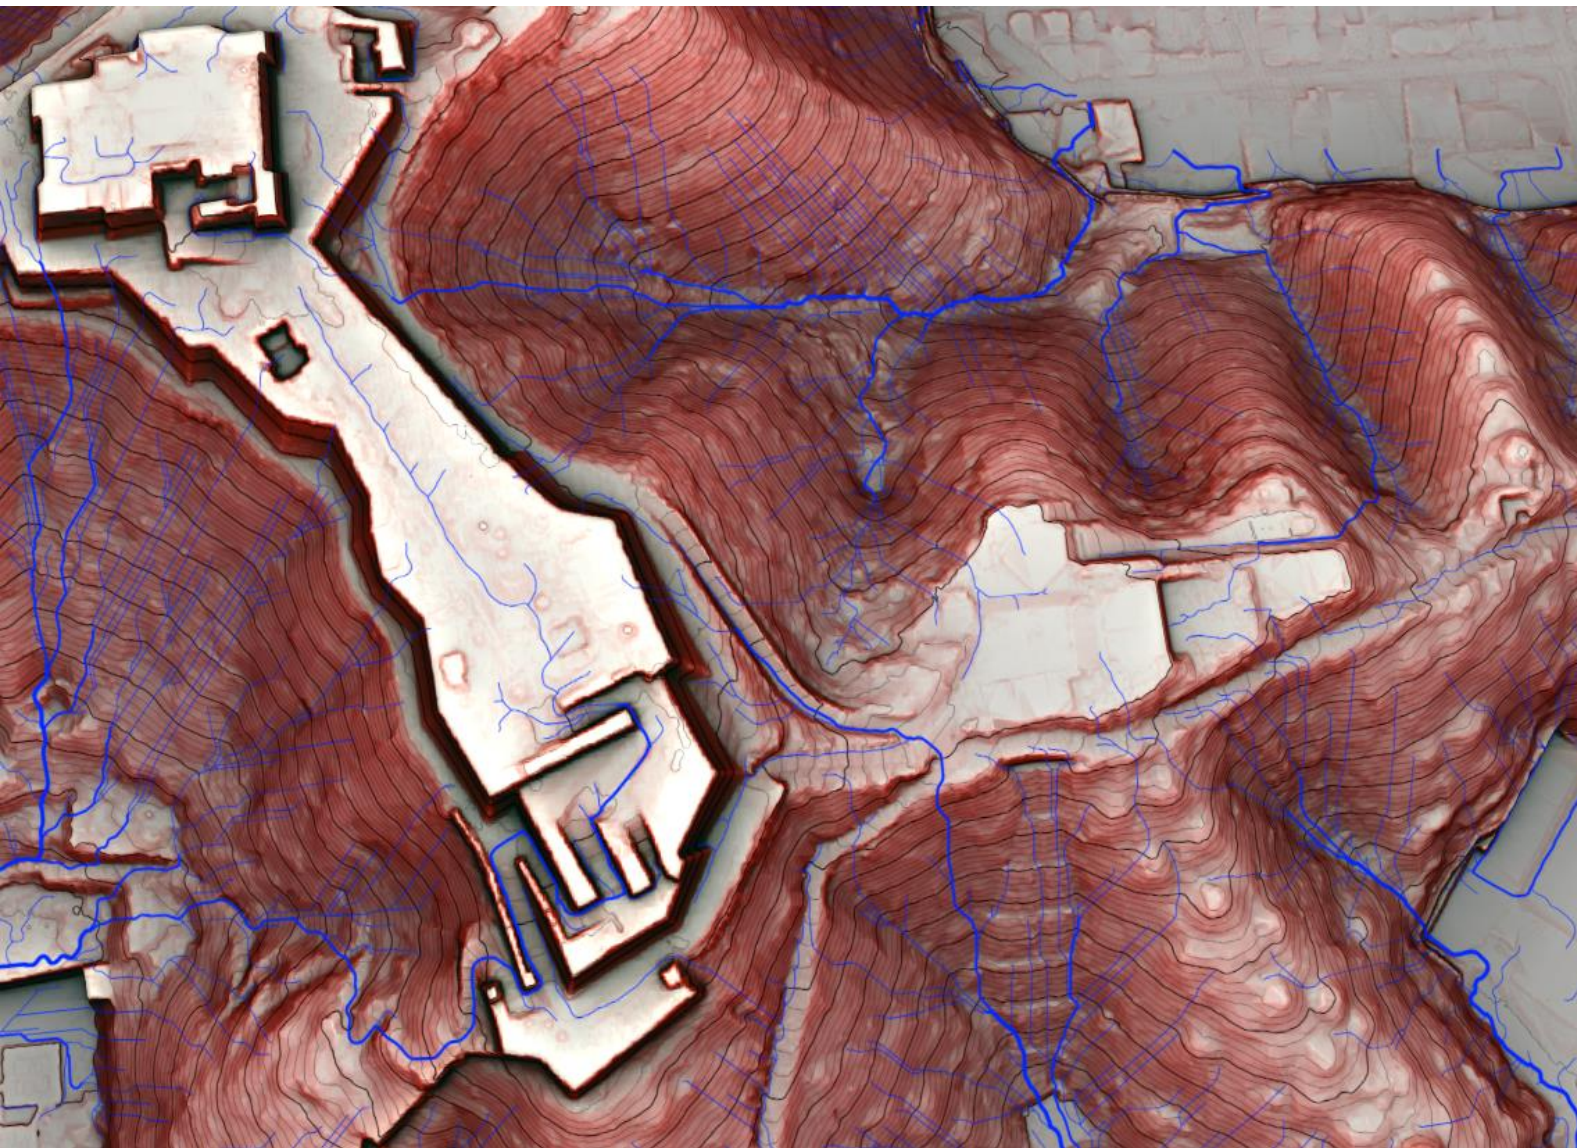
源頭部：上部 約40度

斜面中腹部：約20度

その間に滞留しやすい微地形がある。

崩壊斜面、右岸側東の2つの谷地形での集水は崩壊斜面からの水系トレースに集合して、緑町流出経路に合流する。

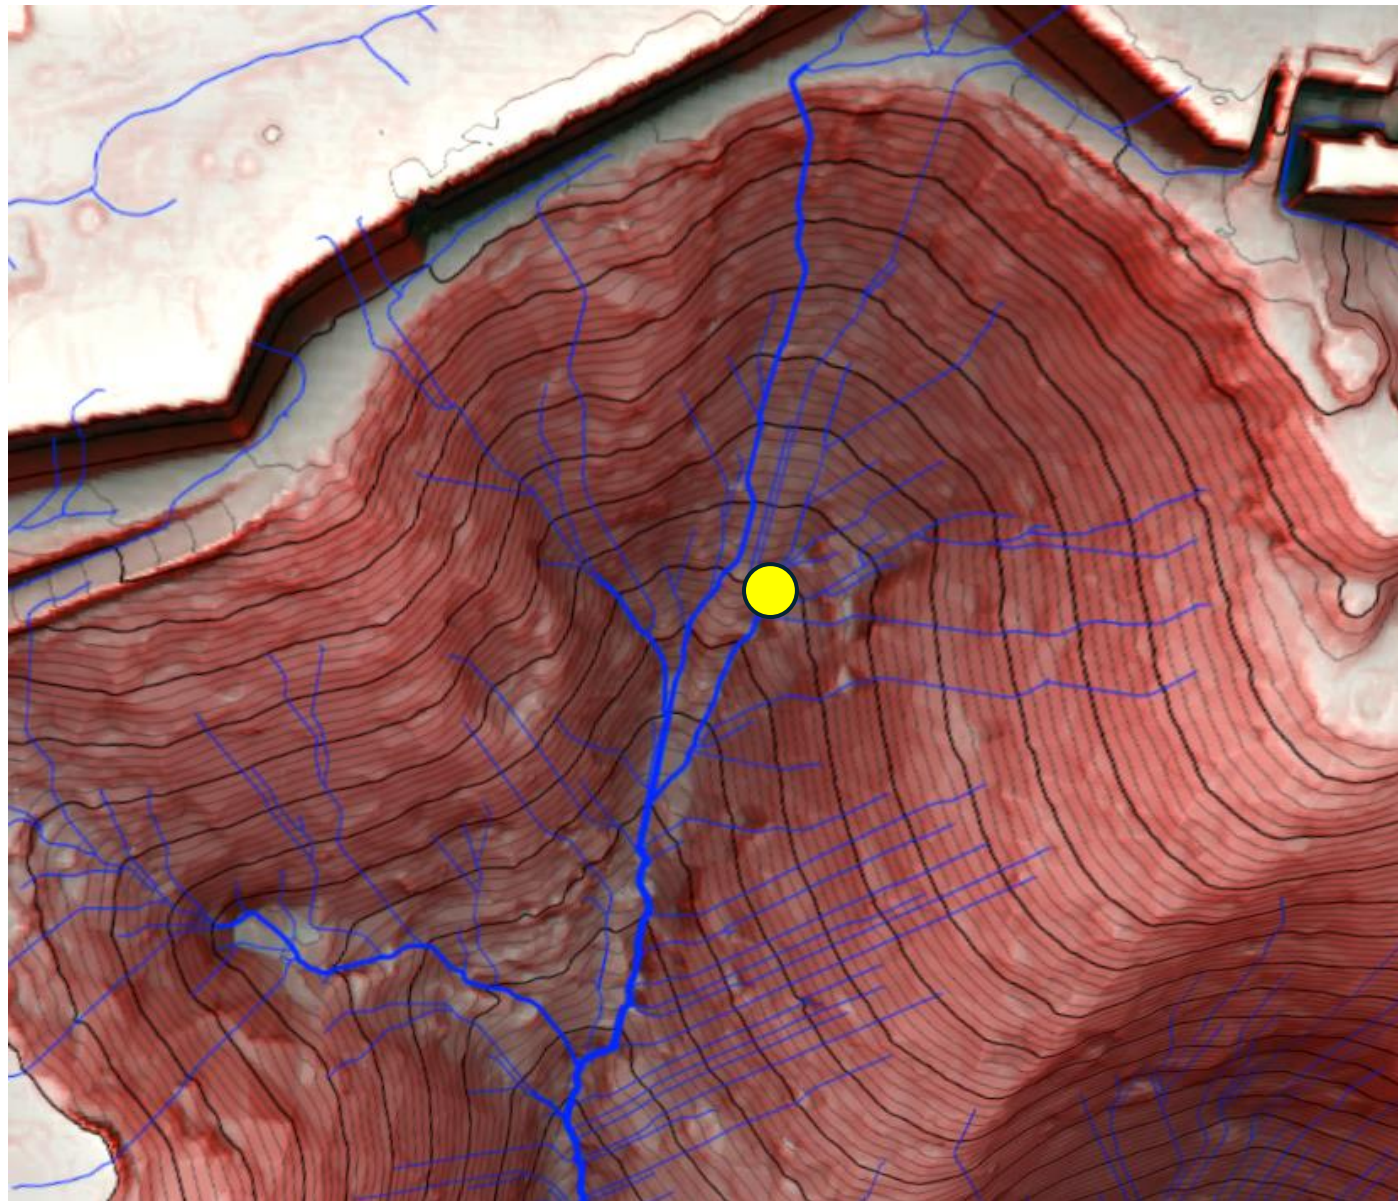
- ・ 集水地形である
- ・ 斜面小崩落跡が見られる
- ・ 崩壊斜面の源頭部には明瞭な水系トレースは描かれず、25m下あたりから集水が始まり、40m下あたりで崩壊斜面の水系トレースは集合する。50m下あたりでは右岸側とさらに隣のトレースが集合し、55m下では、上記の全ての水系が集合する。この辺りは、微地形からも堆積物も多いものと推察される。
- ・ 石積み構造物は、40m下の集合地点よりやや上方に位置する。

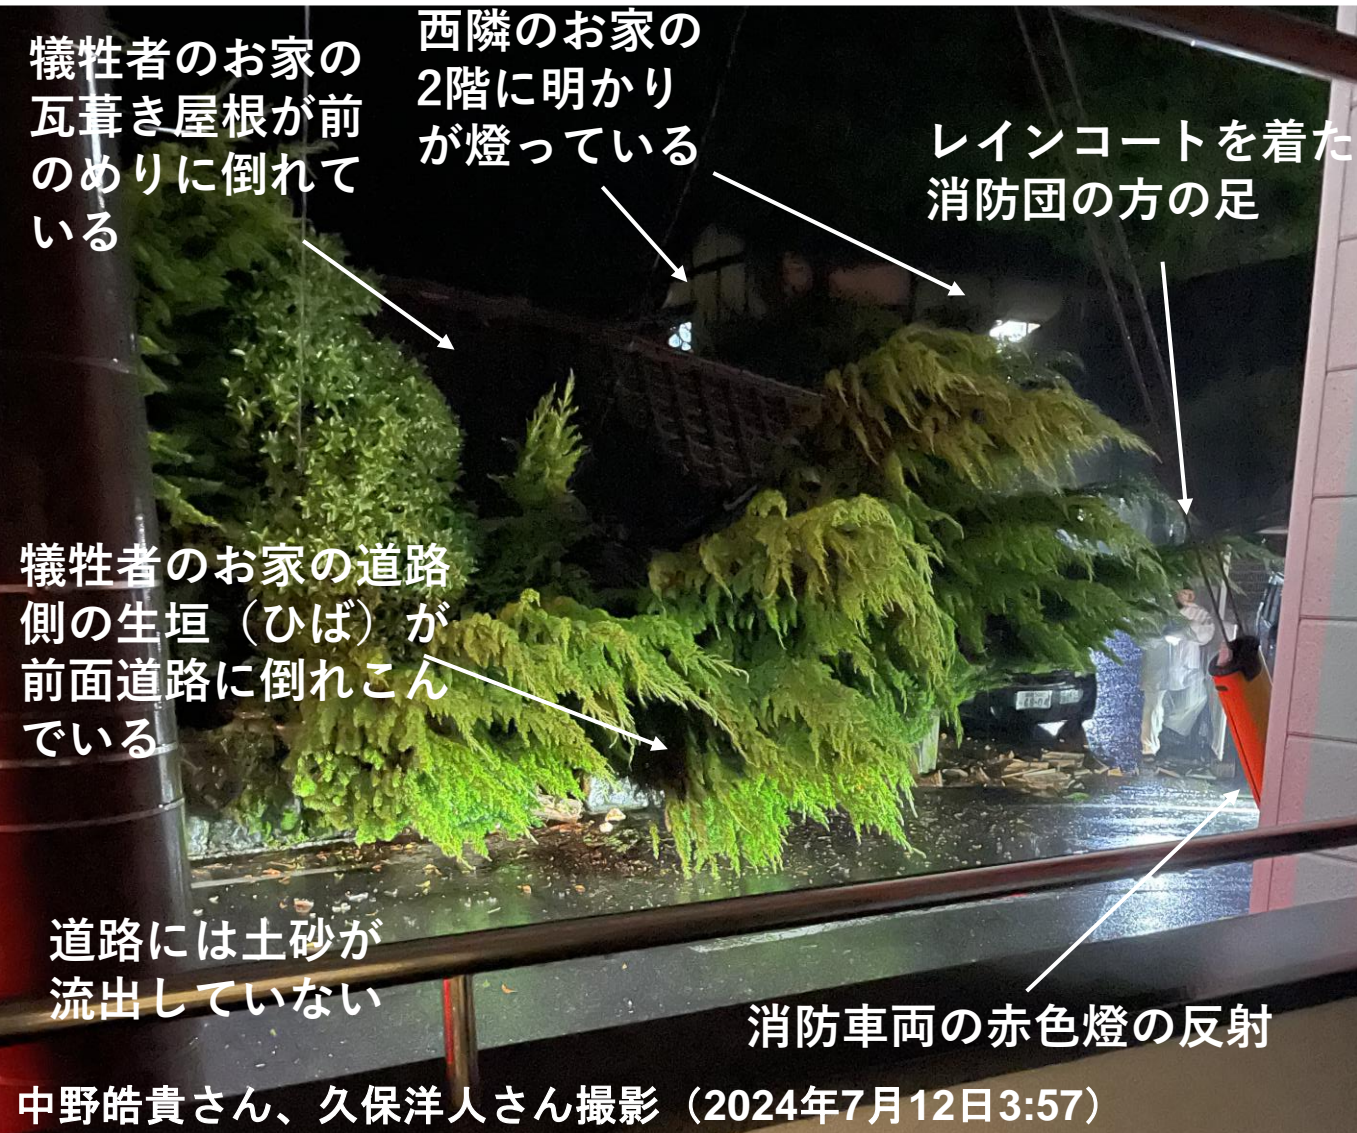
- ・犠牲者のお家の瓦葺き屋根が前のめりに倒れているが、傾斜して瓦の落下は見られない。
  - ・犠牲者のお家の道路側の生垣（ひば）が前面道路に倒れこんでいる。屋根は駐車車両の上を覆うようにしているが、道路までは到達していない。
  - ・アスファルト道路には土砂が流出していない。
  - ・西隣お家2階に明かりが燈っている。
  - ・レインコートを着た消防団の方の足や消防車両の赤色燈の反射が確認できる。
- 以上の事実は、**竹田美千子さんの証言を裏付けている。**

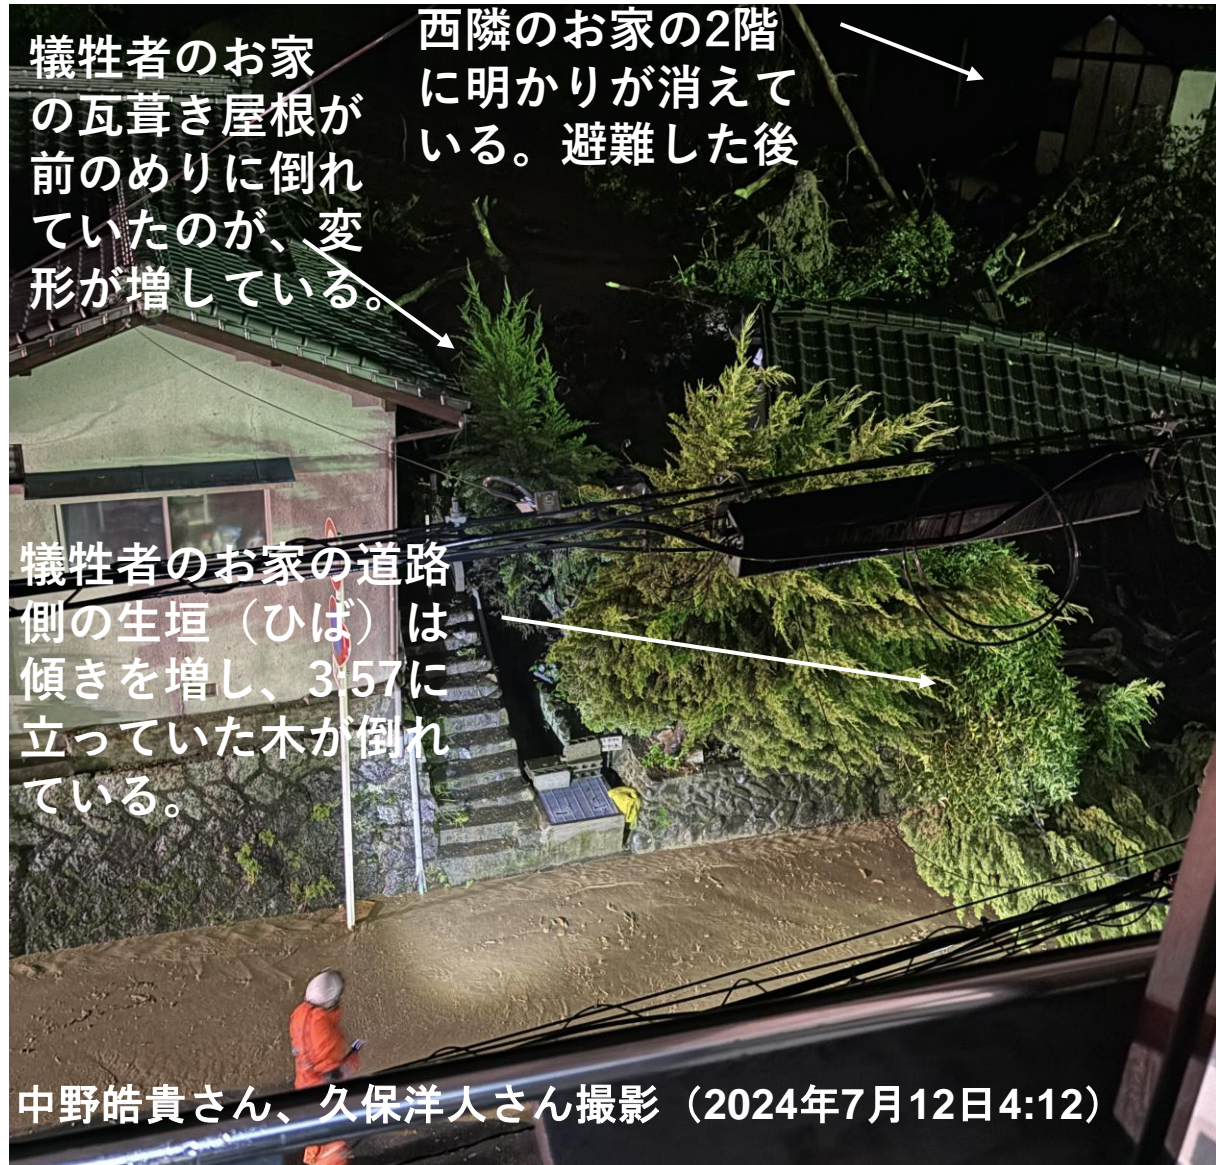
中野皓貴さん、久保洋人さんの証言と写真  
7/12 4:12 撮影の写真

- ・犠牲者のお家の瓦葺き屋根が北西方向に前のめりに倒れていたのが、変形が増している。
- ・犠牲者のお家の道路側の生垣（ひば）は傾きを増し、3:57に立っていた木が倒れている。
- ・泥水が道路にたまり西から東に流れているが、犠牲者宅からは泥水は確認されない。
- ・消防署の人が歩いている。
