第3回調査速報会、愛媛大学南加ホール 2024年8月10日

松山市城山斜面崩壊・緑町土砂災害  
の状況と現地調査による要因分析

2024年7月12日松山市城山斜面崩壊・緑町土砂災害  
愛媛大学専門教員合同調査グループ  
特定教授 森 伸一郎

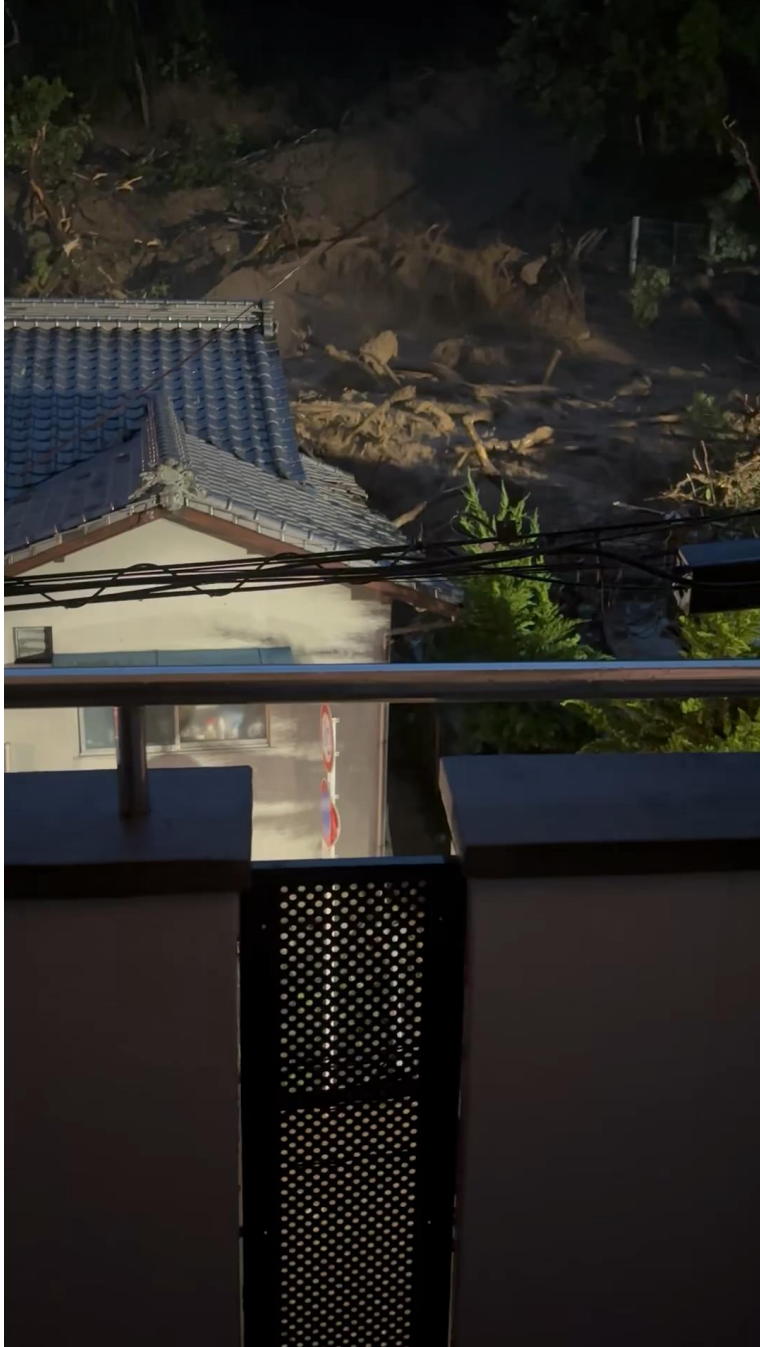
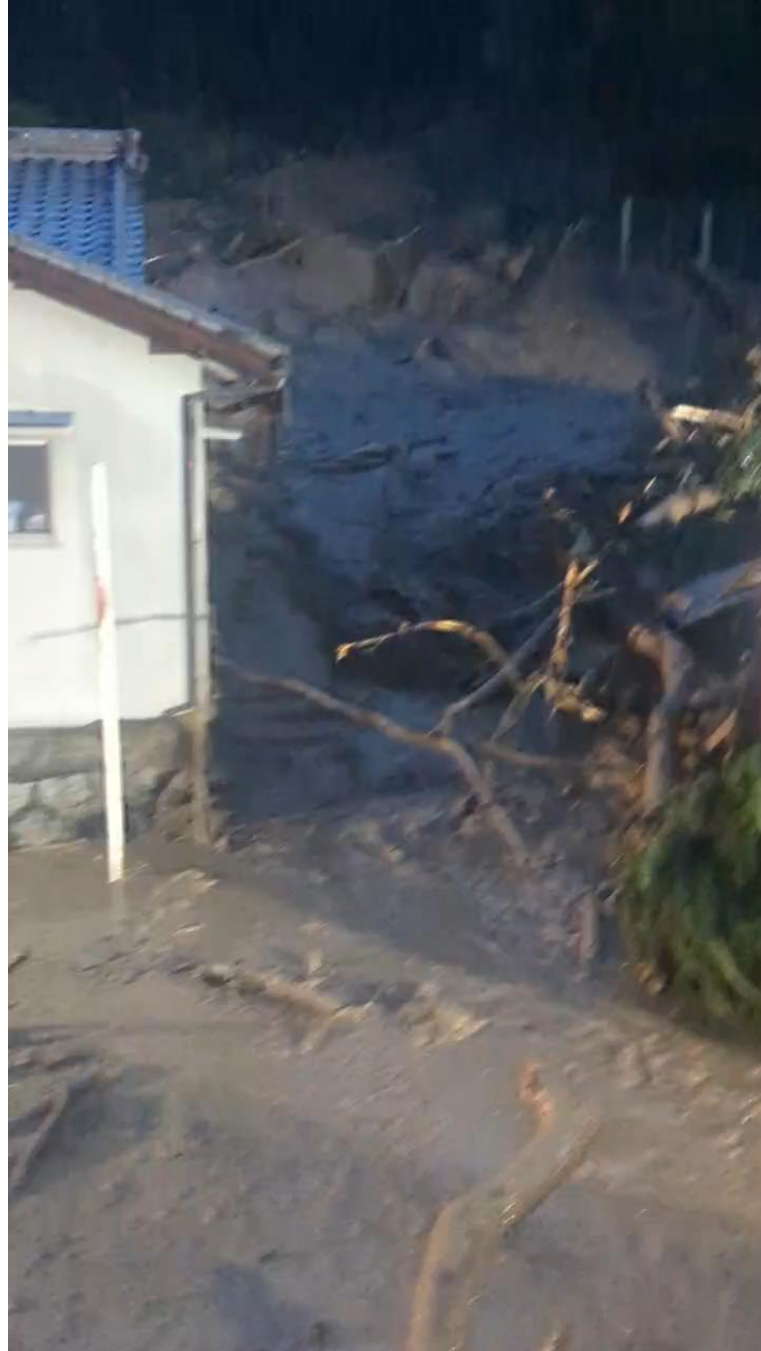
崩壊斜面の末端の左岸寄り  
の谷から崩壊擁壁部を通り  
流れ出ている。

擁壁上部の西向き流れも見  
える。

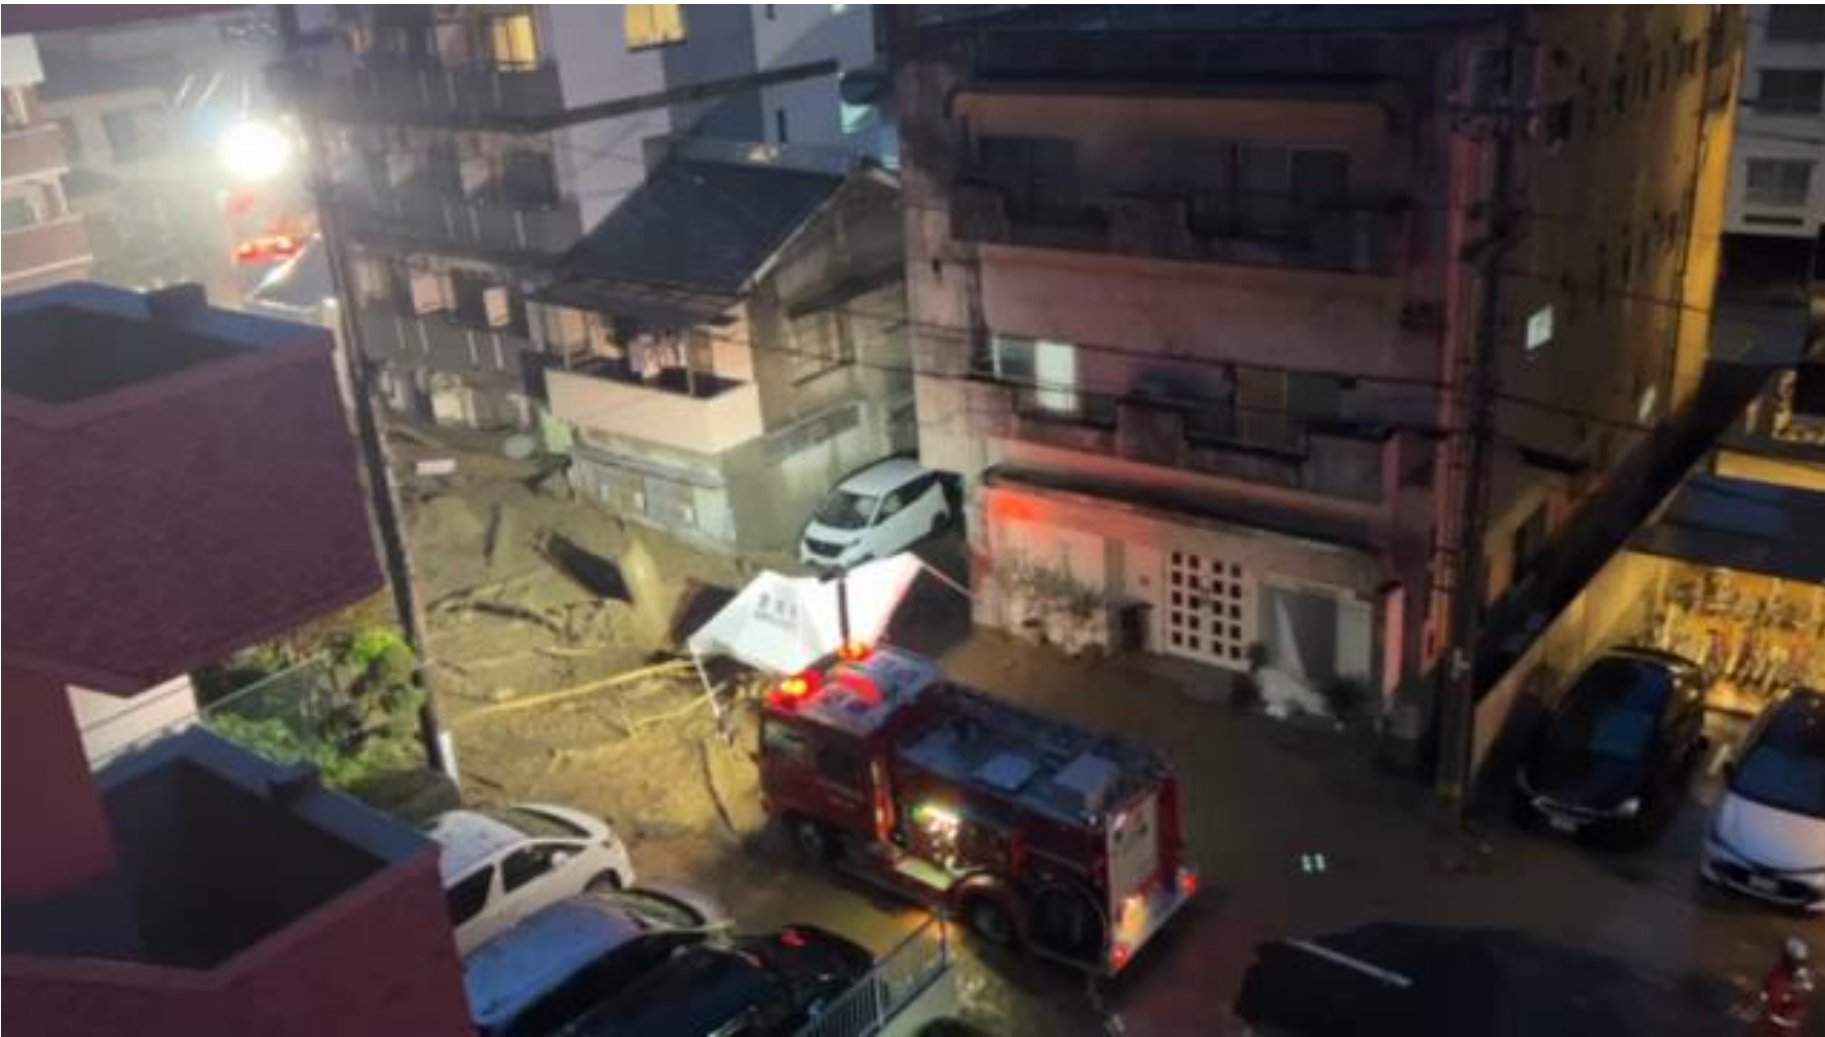
4:56 山内孝洋さん撮影

土砂と流木が勢いよく流れ出し、画面左より右方向へ流れ、救急消防の退避行動の様子がわかる。

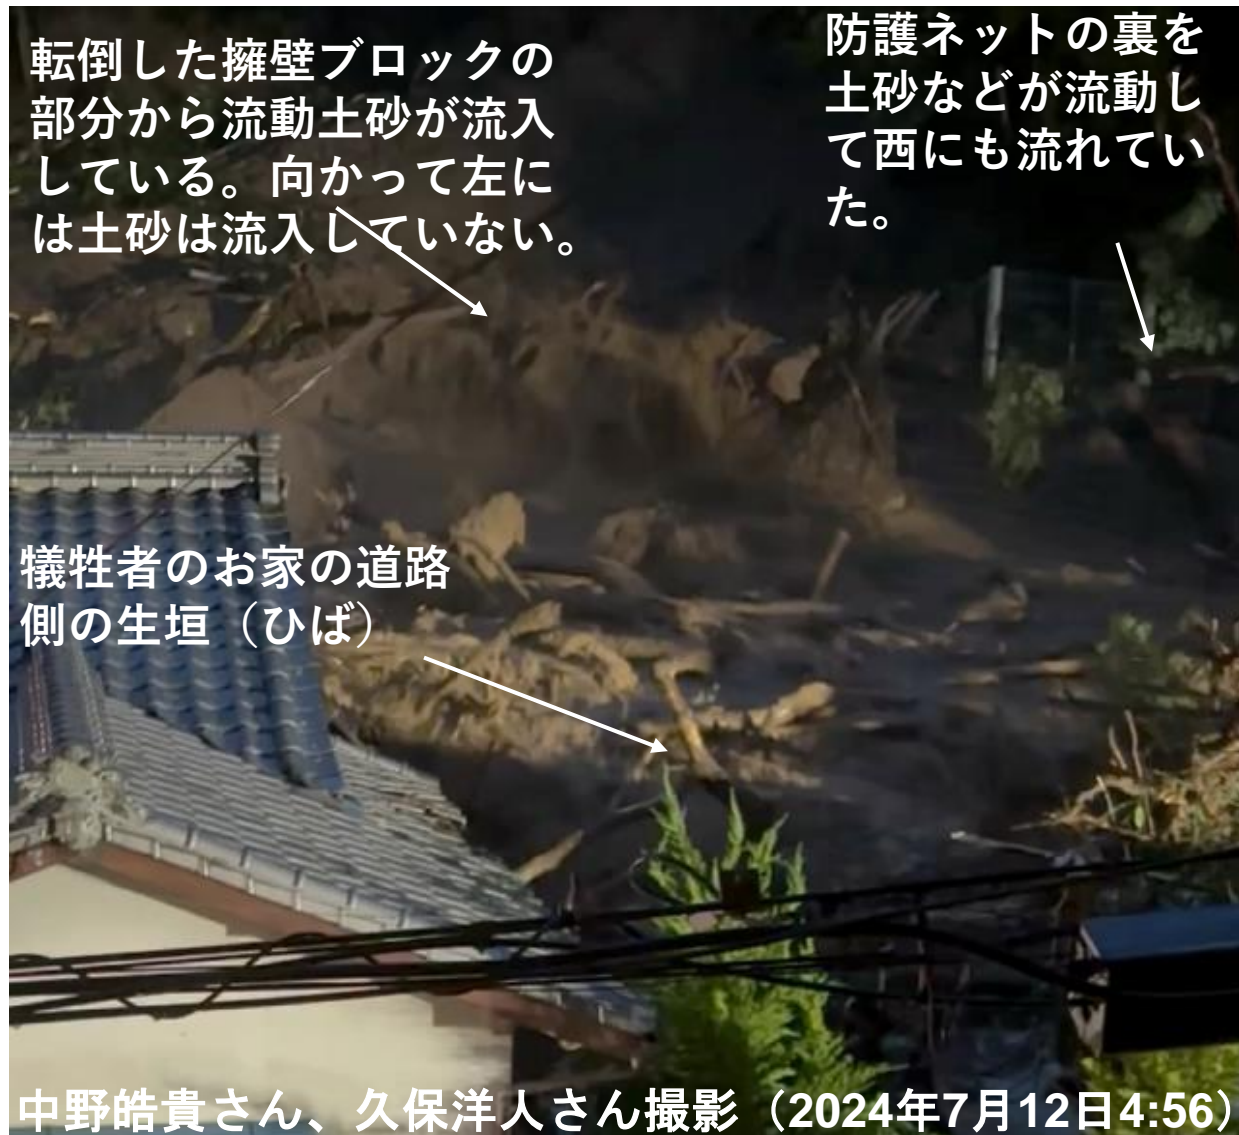
転倒した擁壁ブロックの部分から流動土砂が犠牲者のお家の裏に流入し、東側住宅との間の水路とその上の地盤を勢いよく土砂流が流木とともに流出する様子がわかる。

防護ネット付擁壁より上の地盤面では、向かって左には土砂は流入していない。

防護ネットの裏を土砂などが流動して西にも流れているのが確認できる。

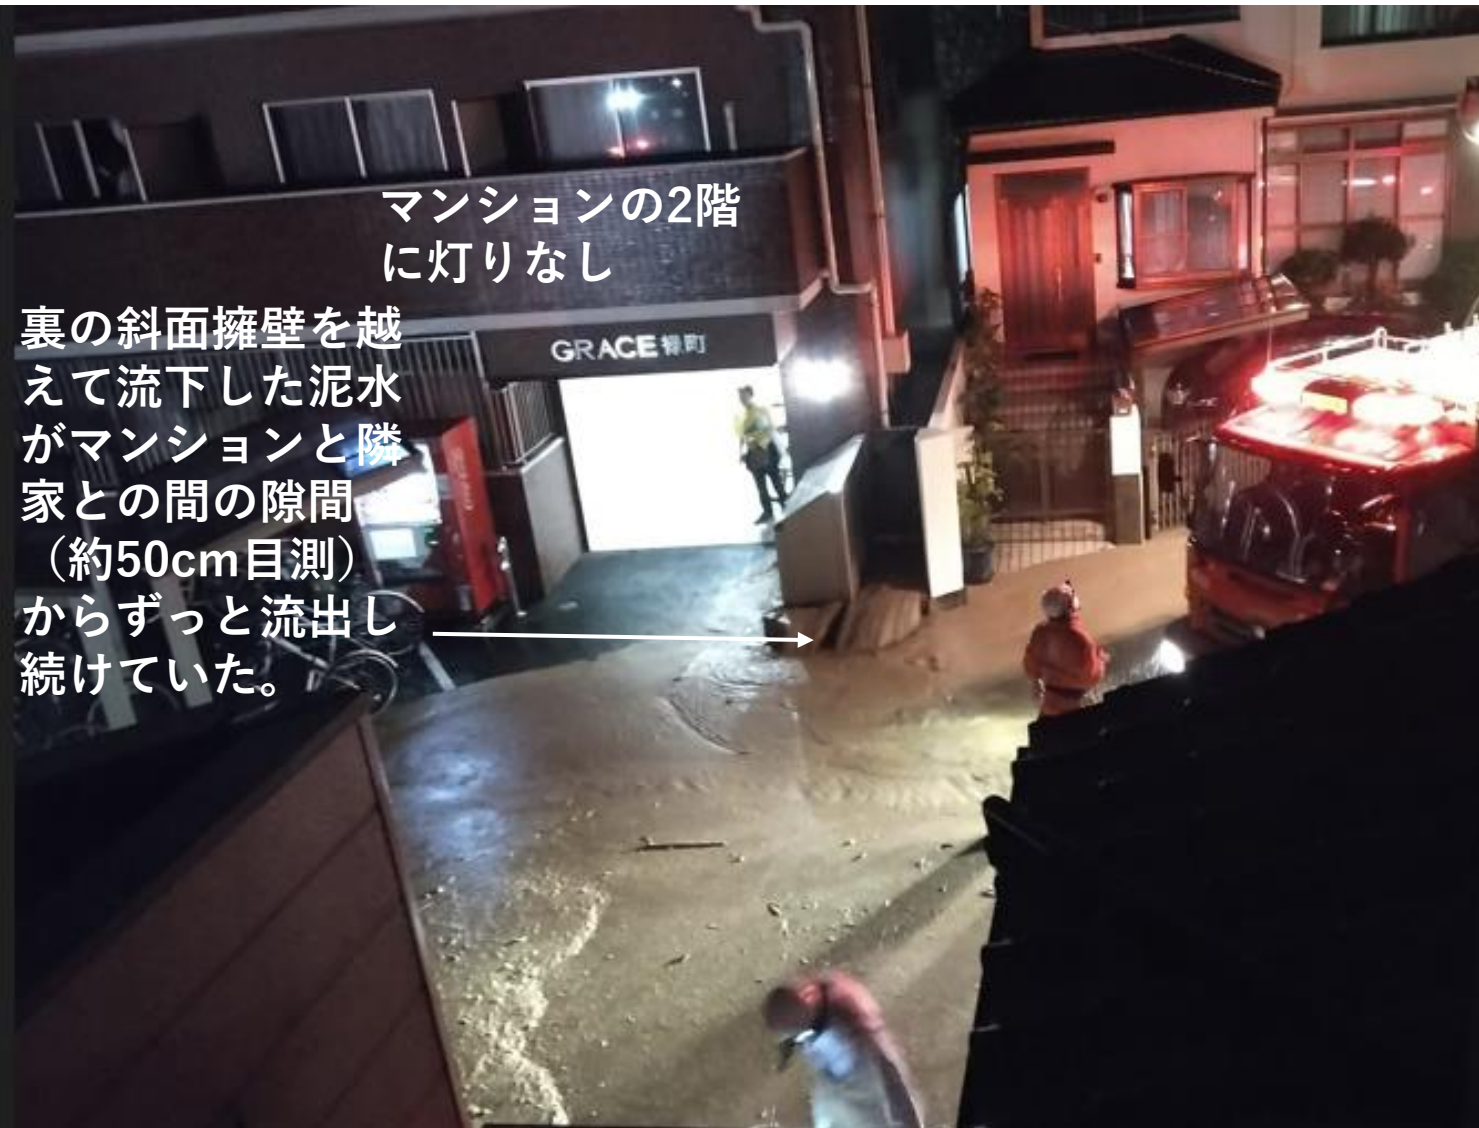
竹田利宣さんの撮影動画・写真裏の斜面擁壁を越えて流下した泥水がマンションと隣家との間の隙間（約50cm目測）からずっと流出し続けていた。

犠牲者のお家周辺からは泥水が流れでていなかった。

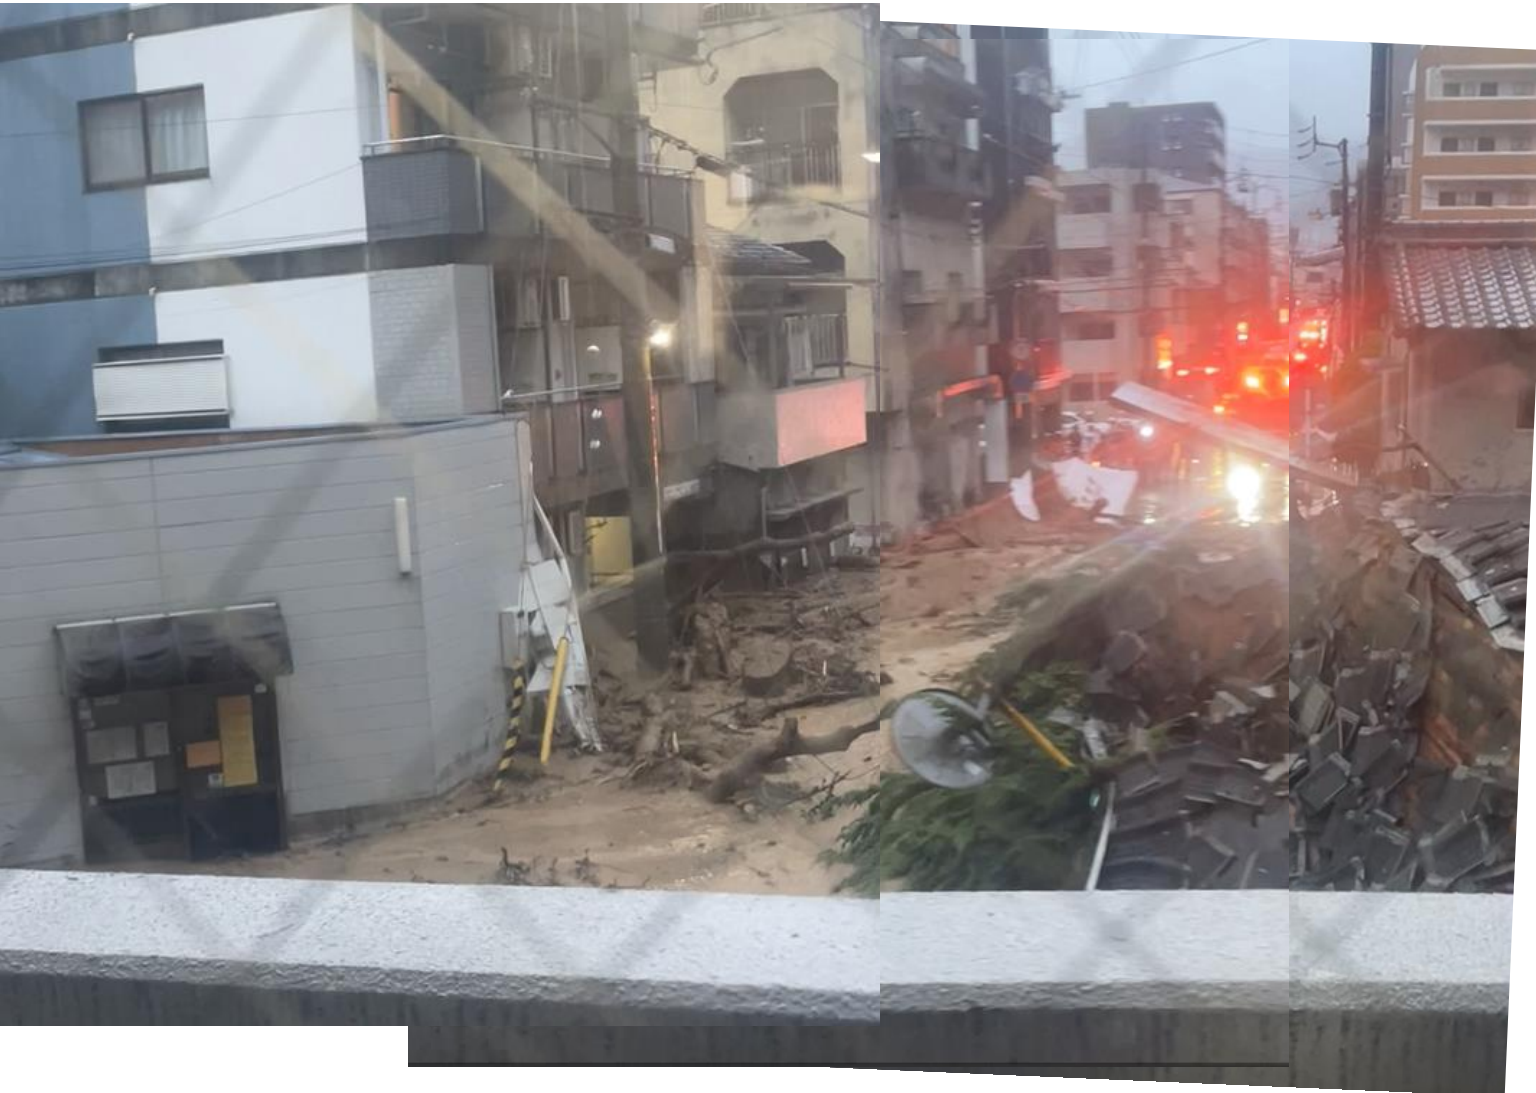
犠牲者のお家の道路側の屋根が破損し、瓦が落下しており、屋根の先端は、道路に2m程度、飛び出していた。

北西方向に転倒傾斜してから、犠牲者の家屋が約1-2m北側に移動していた。

→傾斜してからも、断続的に流動土砂で押され続けていたと推察される。犠牲者のお家が流動土砂と流木をせき止めていたと理解できる。

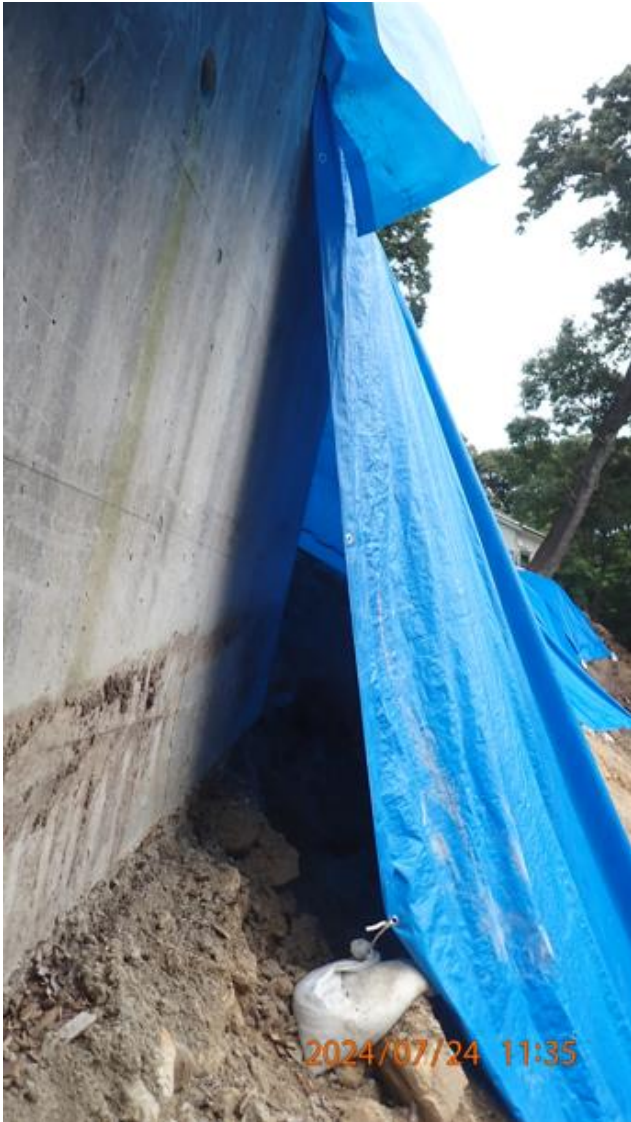
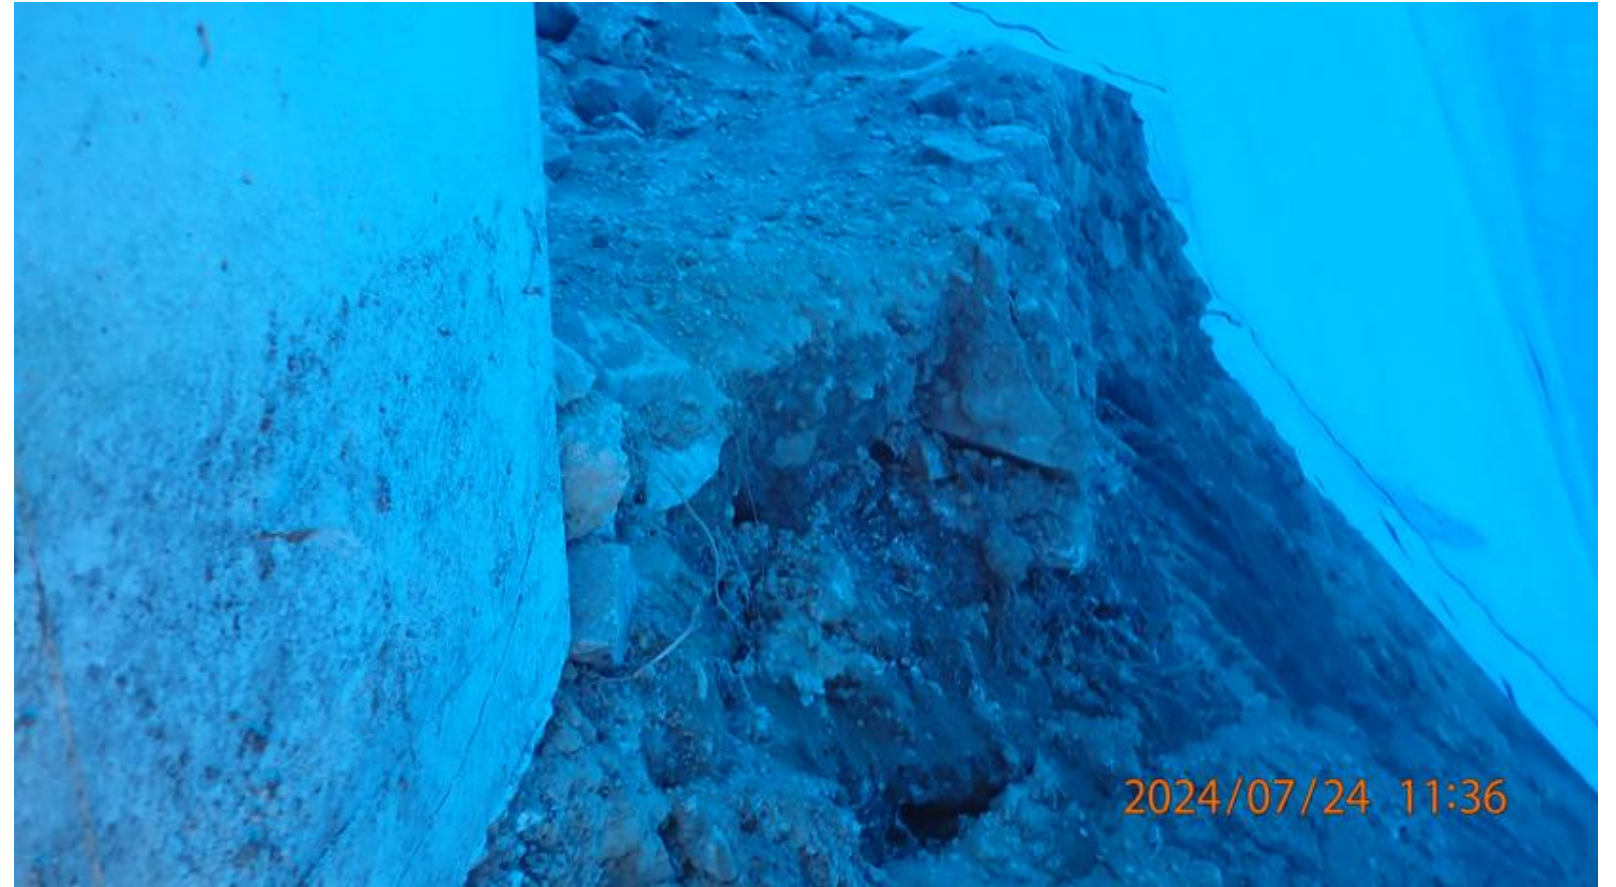
旧擁壁の切断ブロックは除去されており、滑落崖の法肩は水のついた痕跡は全くない。最上部は直立。

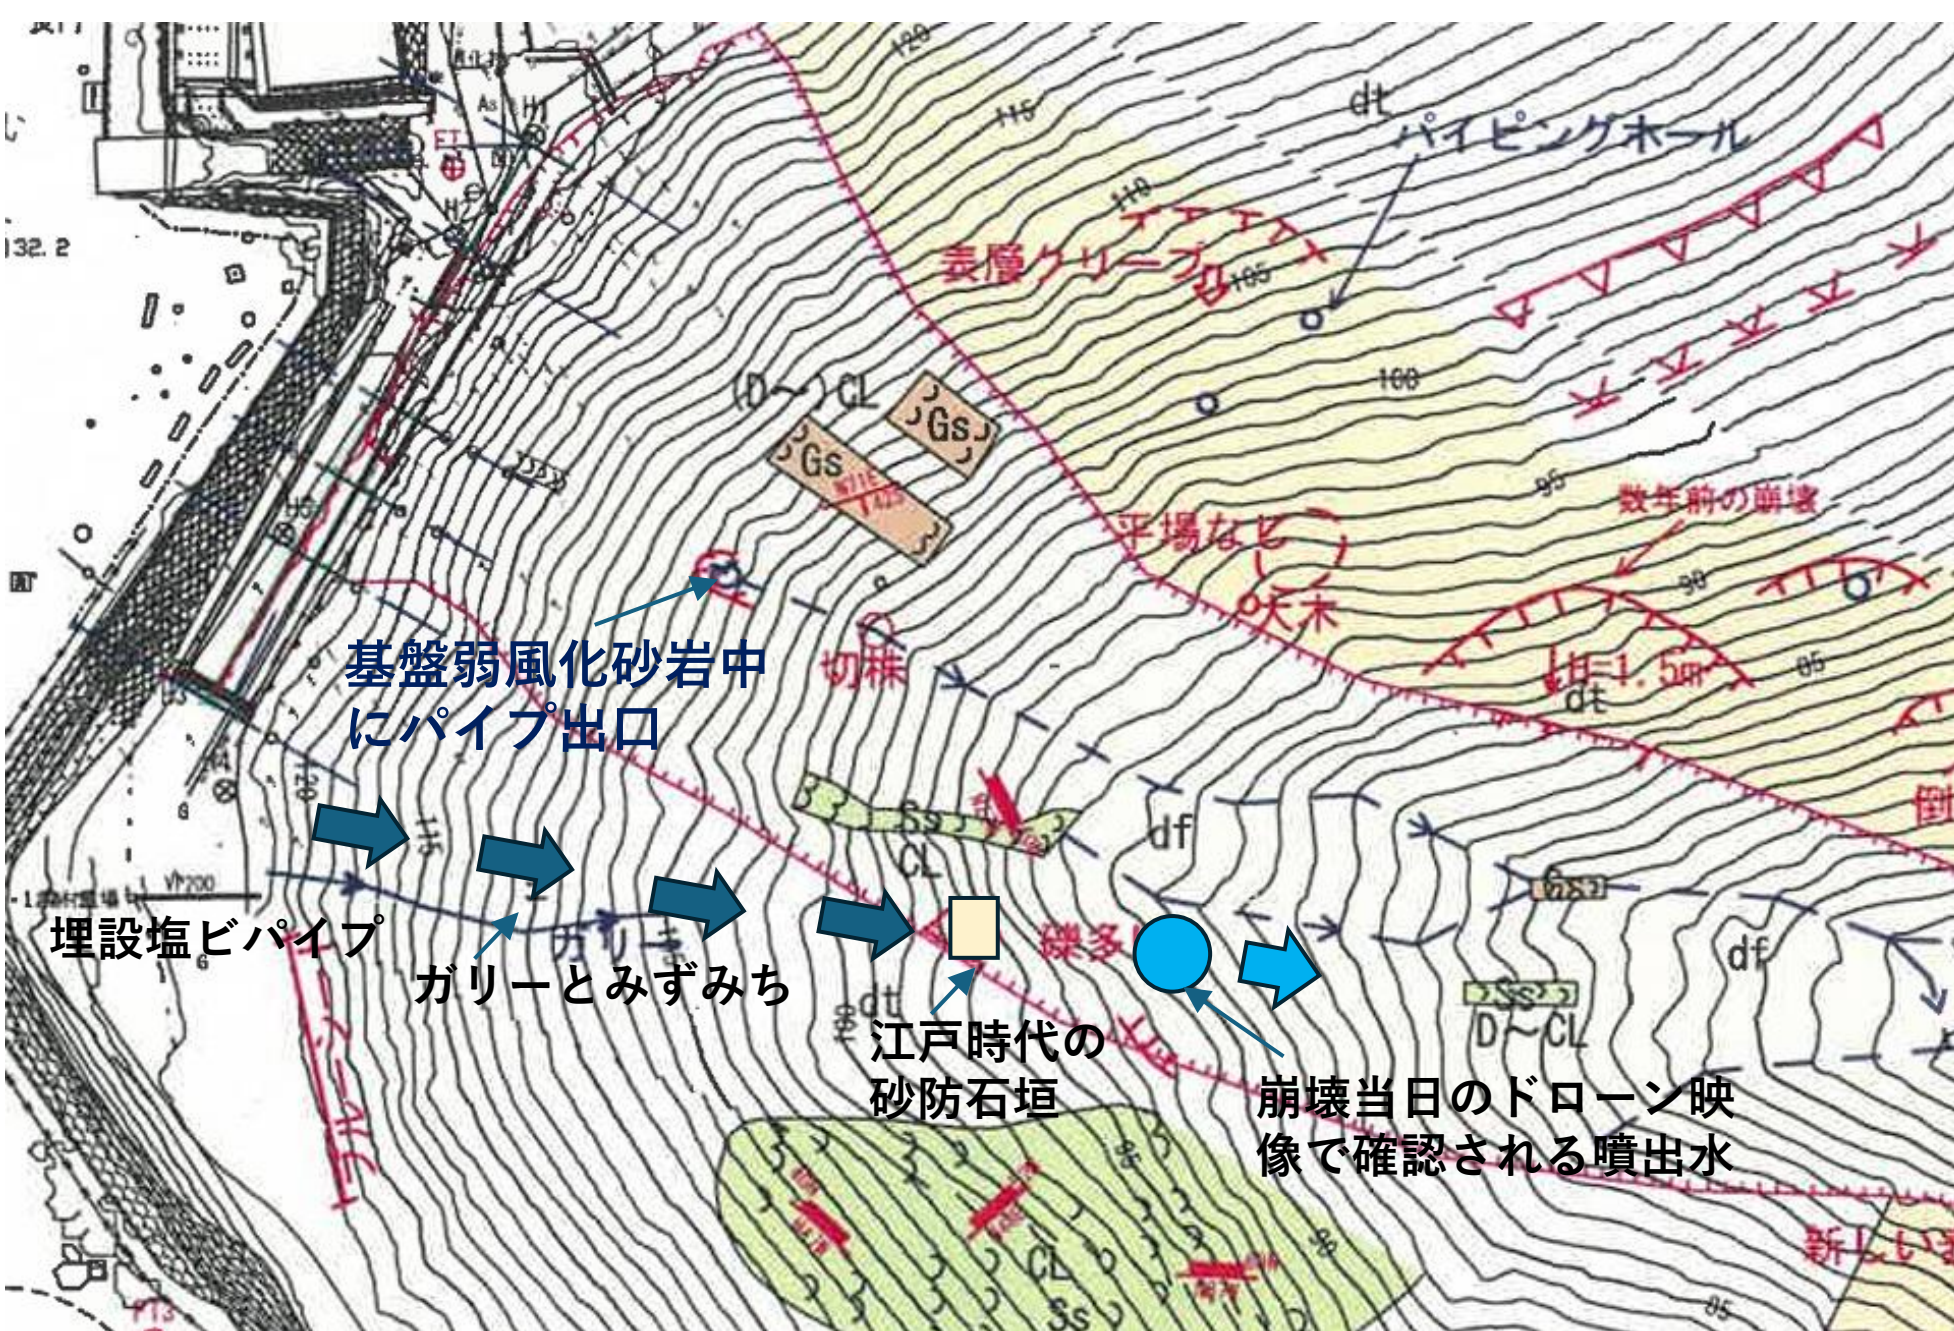
「礫多い」  
→江戸時代に作られた砂防石垣  
構造物  
その上方にはガ  
リーとみずみち。  
砂防堰堤の下方  
から、当日のド  
ローン映像に水  
噴出
