中米ホンジュラスの斜面災害と JICA ボランティア活動

その 2：ホンジュラスの自然災害

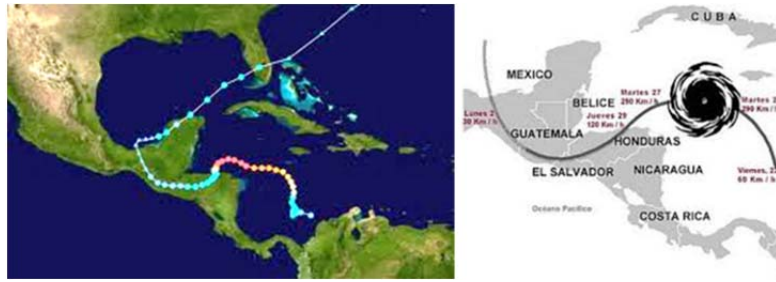
図 2.1. ホンジュラスを通過するハリケーン・ミッチの軌道(左 : en.wikipedia.org , 右 : caresantos.com から).

ホンジュラスで起こる自然災害は大きく二つあります。河川氾濫による洪水と斜面災害です。これらの災害は豪雨が誘因となります。最初の任地・首都テグシガルパ市は直径 10km 程度の盆地にあり、盆地周辺斜面の表層は、豪雨及び生活排水の浸潤により不安定化しやすい状態となります。1998 年に、ホンジュラスを含めた中米をハリケーン・ミッチが襲い(図 2.1)、ホンジュラスでは、死者約 14,600 人、被災損失額約 38 億 US ドルという甚大な災害を出しました(図 2.2)。このため被災 10 年後までホンジュラスの経済は疲弊し、15 年経過した今でもまだその影響が続いていると思います。

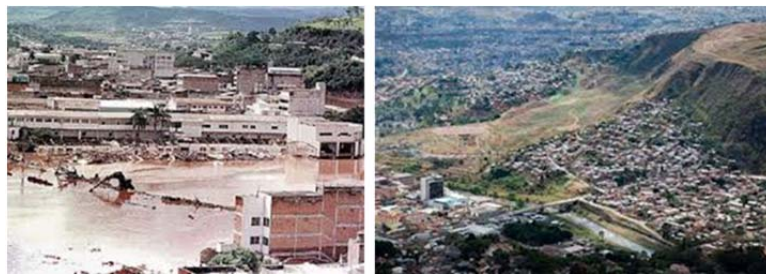
図 2.2. ハリケーン・ミッチによる洪水と地すべり
(1998 年のベリンチェ地すべり、左 : latribuna.hn, 右 : elheraldo.hn から) .
