平成23年9月台風15号の肱川出水状況について

国土交通省四国地方整備局

2011/12/13 大洲河川国道事務所 調査課長 安永一夫

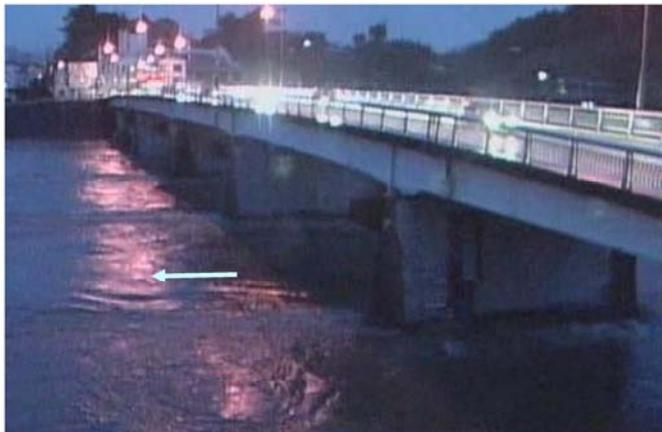
▲ 肱川橋（肱川河口から18.7km付近）（平成23年9月20日18時25分頃）

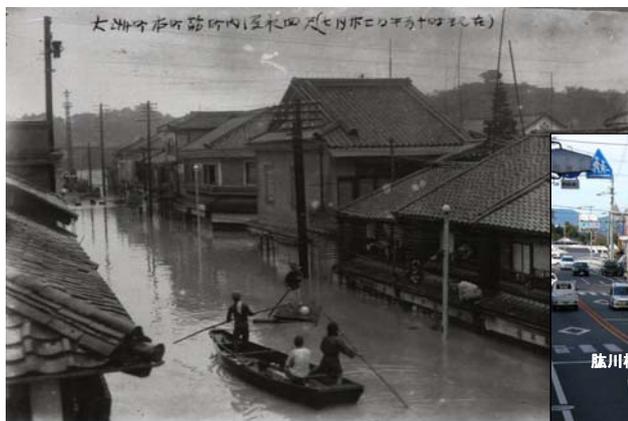
昭和18年7月洪水は5,400m³/sと推定され、**昭和以降の最大洪水**であり、**死者・行方不明者131人、住家流出123戸、住家浸水7,477戸の被害が発生、翌年に直轄改修工事が着手された。**

2011昭和18年7月洪水 大洲市街浸水状況

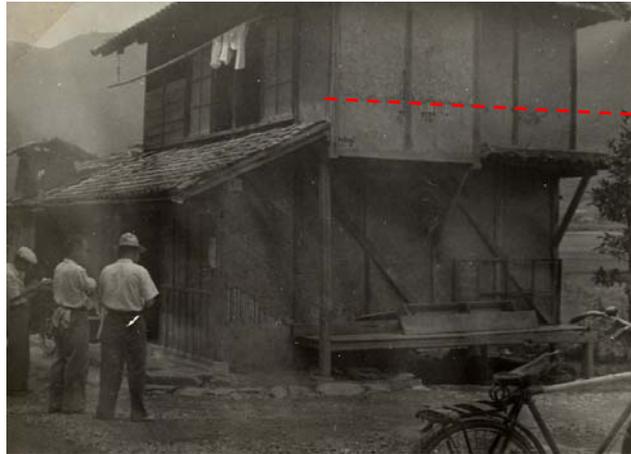
洪水痕跡

昭和20年9月洪水は5,000m³/sと推定され、**戦後最大洪水**であり、死傷者152人、住家流出388戸、床上浸水7,229戸、床下浸水2,686戸の被害が発生した。

昭和20年9月洪水の2階まで達した洪水痕跡 大洲市菅田町村島

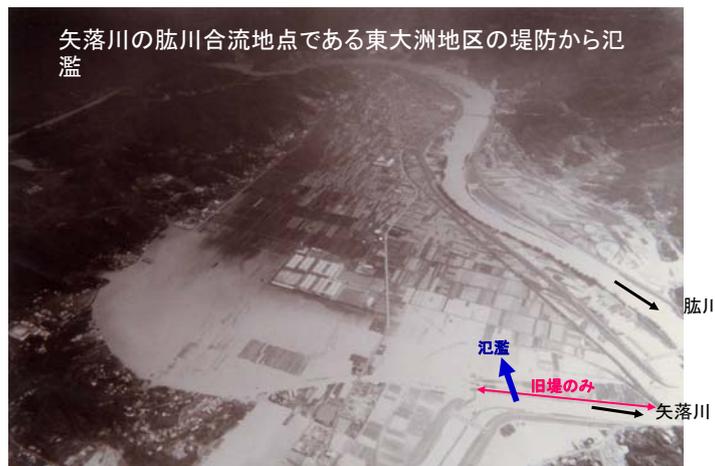
昭和57年8月洪水では、床上浸水26戸、床下浸水88戸の被害が発生した。

昭和57年8月洪水の浸水状況 大洲市東大洲地区

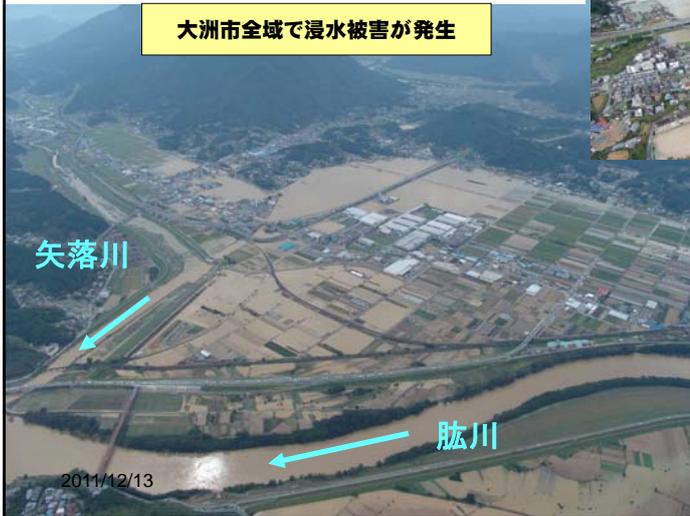
平成17年 台風14号による浸水被害(東大洲)

平成16年台風16号による東大洲地区の浸水状況

大洲市全域で浸水被害が発生

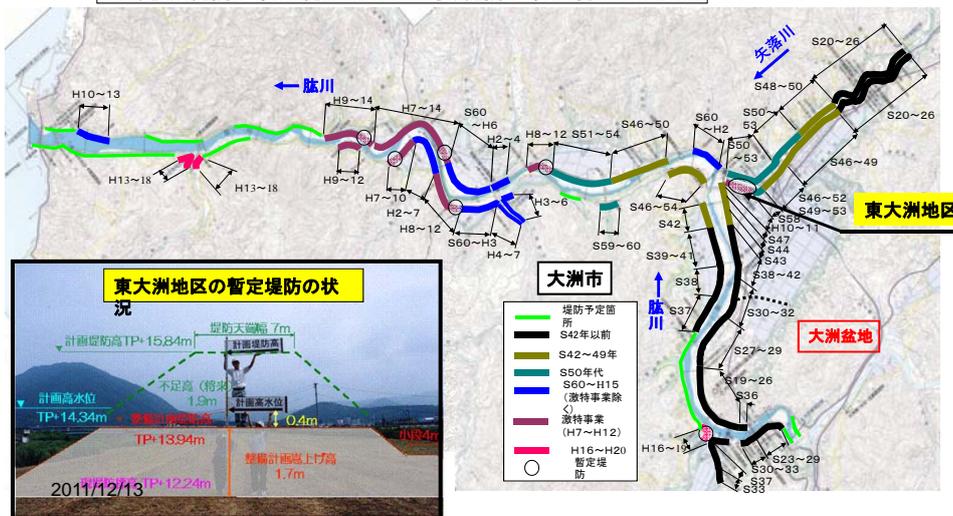
河川改修事業の進捗状況 (平成21年3月末現在)

堤防整備率 約66% (平成21年3月末現在)
完成堤防延長 約26km 必要堤防延長 約39km

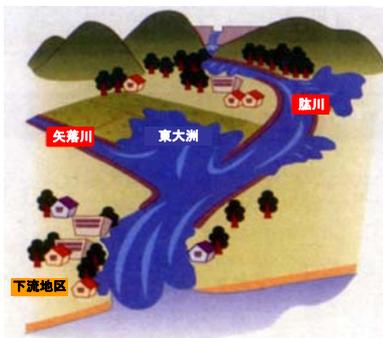
大洪水では上流も下流も洪水があふれる。

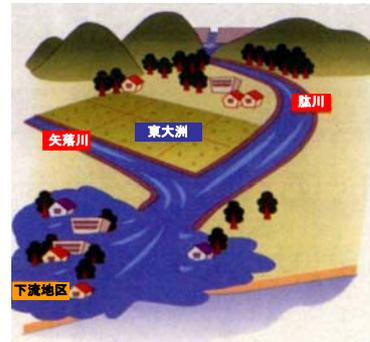
上流から整備すると、下流で洪水がより多くあふれる。

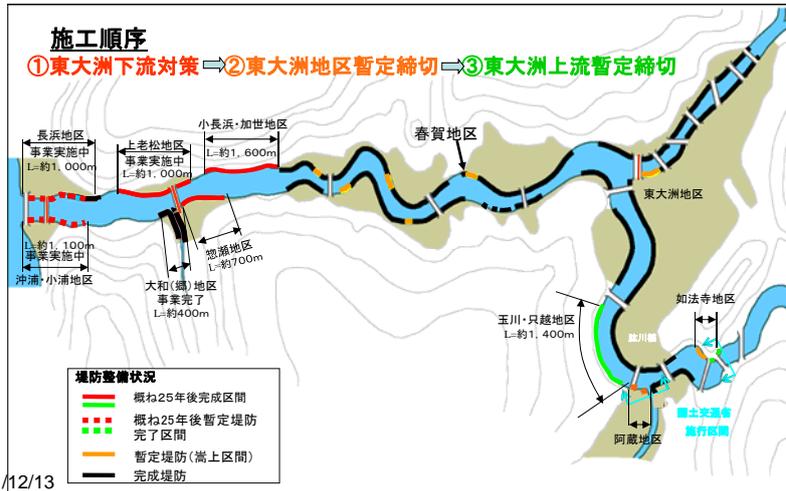
今後 概ね25年後までに実施する河川改修事業

築堤 約8,700m(直轄区間)、宅地嵩上げ 約1,000m
橋梁 3橋 等

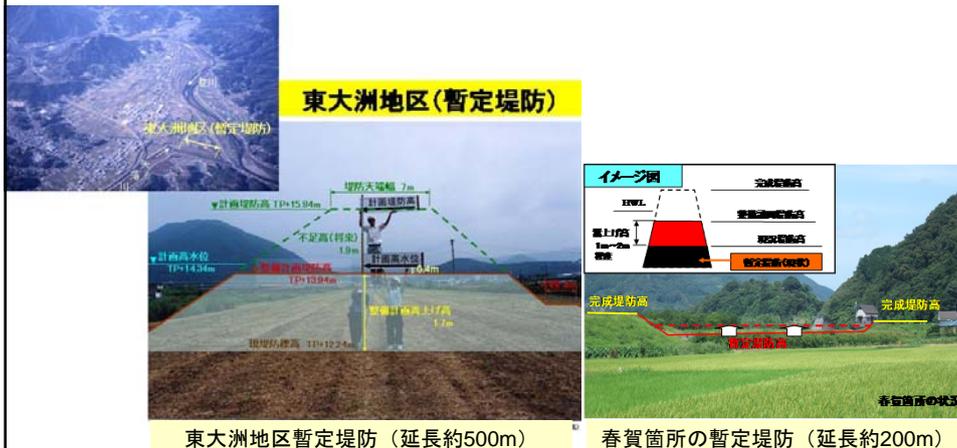
●堤防嵩上げ(暫定堤防) 東大洲外6箇所

治水が抑制されている 東大洲地区の治水安全度の早期向上

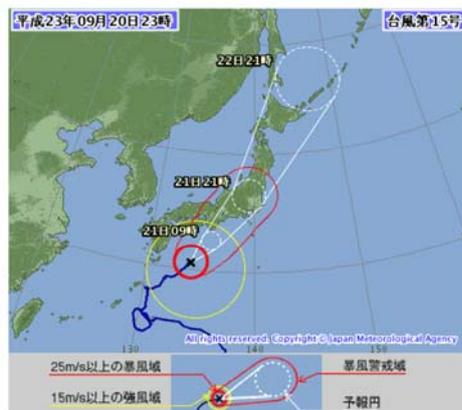
■台風経路図（気象庁提供）

9月13日に日本の南海上で発生した台風15号はゆっくりと発達しながら西に移動し、沖縄本島近海で停滞・迷走した後、速度を早めつつ急速に勢力を強めながら九州から四国の南海上を北上し、9月20日の夕方に愛媛県に最も接近した。台風からの湿った空気により日本列島の前線が活発化し、肱川流域に多くの雨をもたらした。

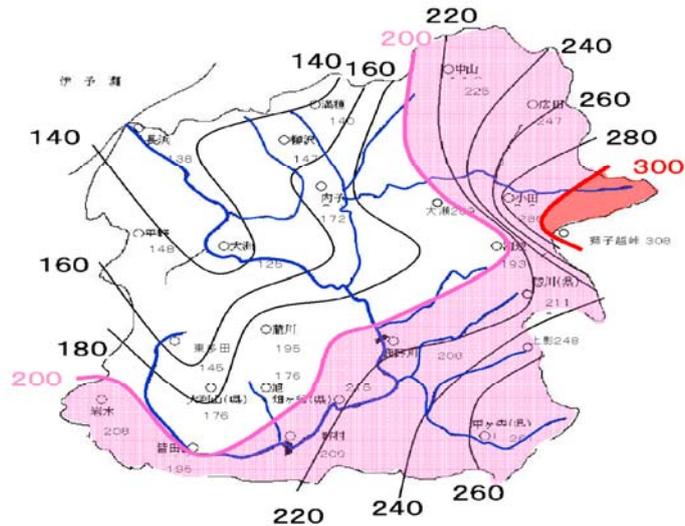
■等雨量線図

総雨量 平成23年9月19日～21日

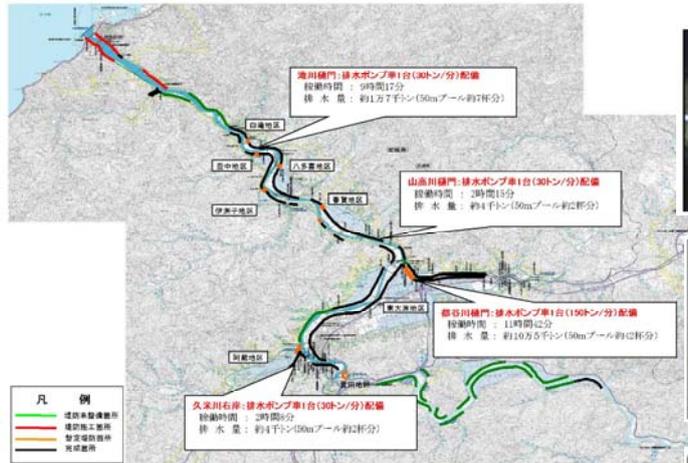
排水ポンプ車運転状況

設置箇所	位置	ポンプ規模	稼働時間(9月20日~21日)	備考
都谷川排水樋門	矢落川左岸(大洲市東大洲地先) 06・145付近	150m ³ 級 水中モーターポンプ式	(9/20) (9/21) (9/21) (9/21) 17:30~00:15, 03:48 ~ 08:43	運転終了
山高川排水樋門	瓢川右岸(大洲市春賀地先) 124・130付近	30m ³ 級 軽量水中モーターポンプ式	(9/20) (9/21) 22:50~01:05	運転終了
2011/12/13 滝川樋門	瓢川右岸(長浜町白滝地先) 66・818付近	30m ³ 級 水中モーターポンプ式	(9/20) (9/21) (9/21) (9/21) 20:40~01:42, 02:45 ~ 07:00	運転終了
久米川右岸	久米川右岸(大洲市西大洲地先)	30m ³ 級 軽量水中モーターポンプ式	(9/20) (9/20) (9/21) (9/21) 21:57~22:50, 04:35 ~ 06:00	運転終了

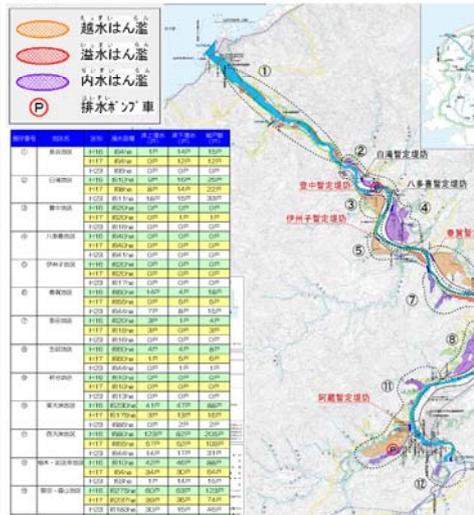
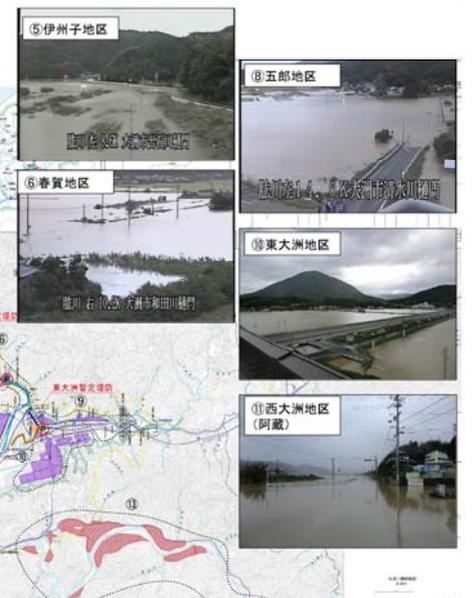
大洲市周辺浸水状況図

- ・大洲市内の13地区で浸水被害が発生。詳細は下記のとおり。
- ・浸水家屋数は143戸(床上70、床下73)、浸水面積は約52.4ha。
- ・県管理道9路線、市管理道39路線で冠水による通行規制あり。
- ・大洲市の5,247世帯13,522人に避難勧告を発令し、96世帯199人が各避難所に避難。

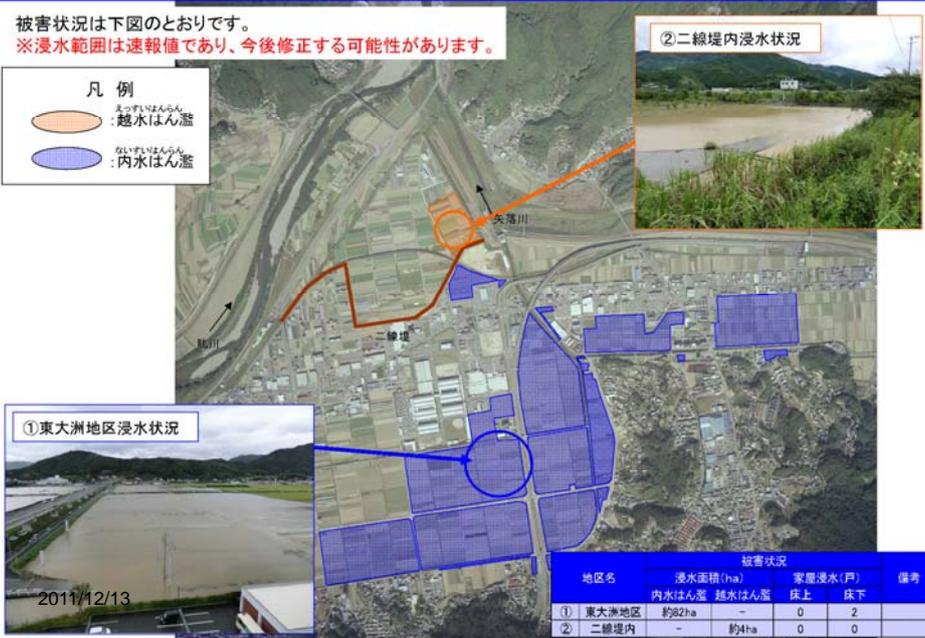
東大洲周辺浸水状況図

被害状況は下図のとおりです。
※浸水範囲は速報値であり、今後修正する可能性があります。

地区名	被害状況				備考
	浸水面積(ha)	内水はん濫	越水はん濫	家屋浸水(戸)	
		床上	床下		
① 東大洲地区	約82ha	-	0	2	
② 二線堤内	-	約4ha	0	0
