2016年12月22-23日糸魚川市駅北大火 現地調査報告

2017年1月20日

愛媛大学 防災情報研究センター
森伸一郎

糸魚川駅北大火 現地調査結果概要

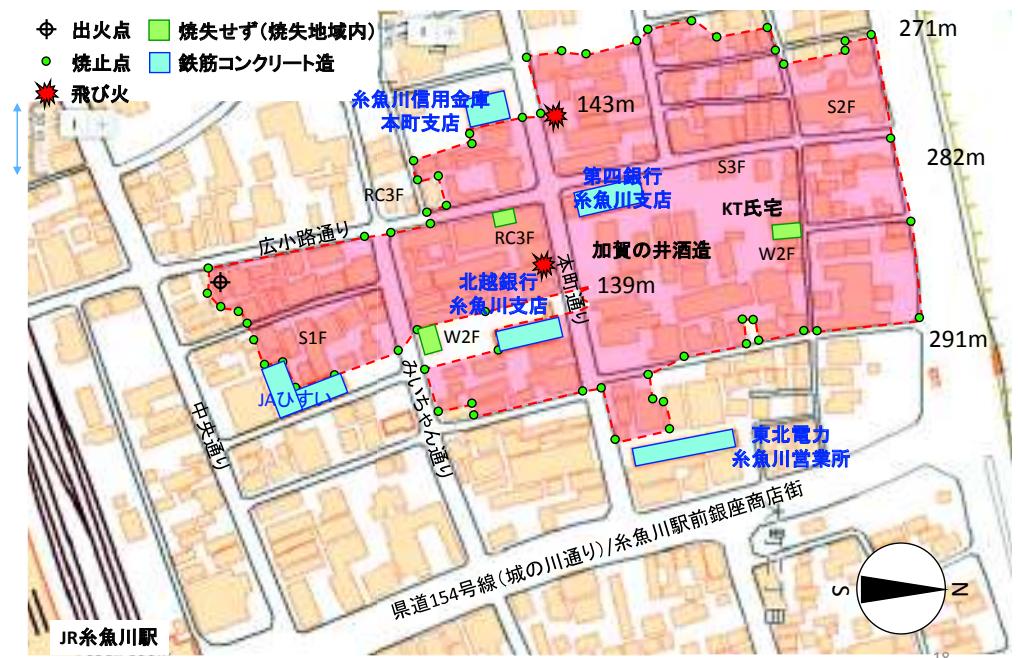
糸魚川駅北大火の焼失地域と焼け止まり線

調査者による焼失領域(暫定)と市公表焼損地域

外観のみで判断←→聞き取りでも判断

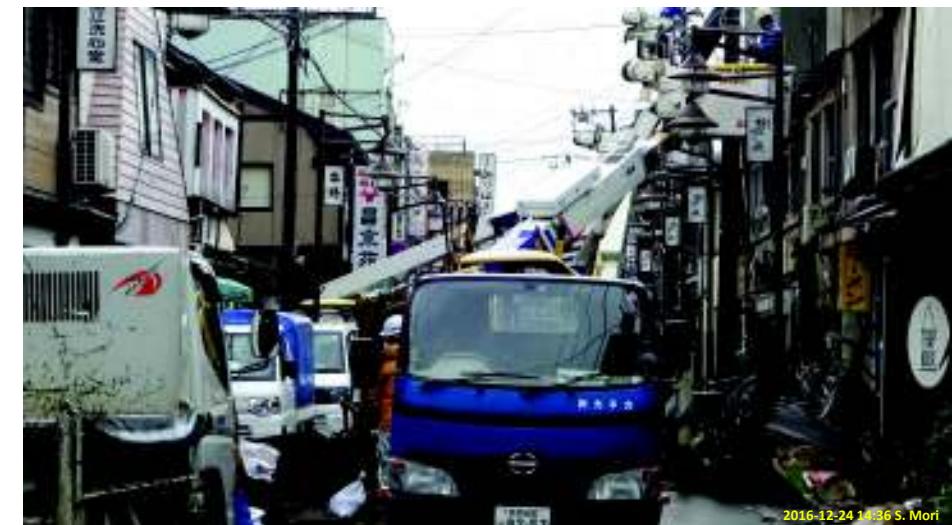
火元ラーメン店付近の状況(12月24日)

ラーメン店の並びは軒並み焼失。道路と反対側の建物は大きな損傷は認められない。

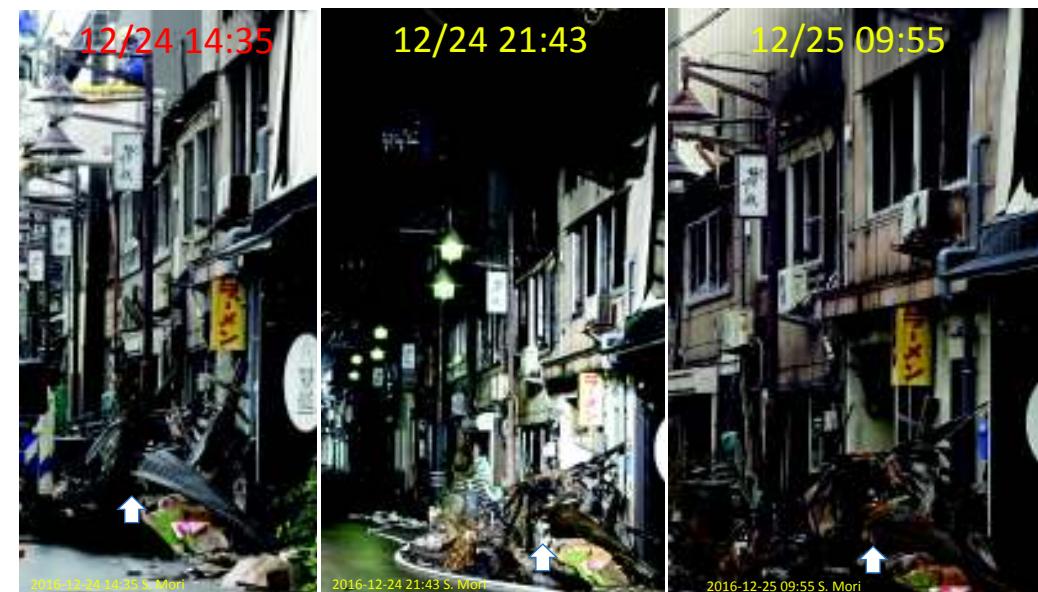
火元ラーメン店の正面に積まれた店内落下物

警察・消防の現場検証の24日の午後、夜、翌朝の様子。変化なし。トタンに発錆。

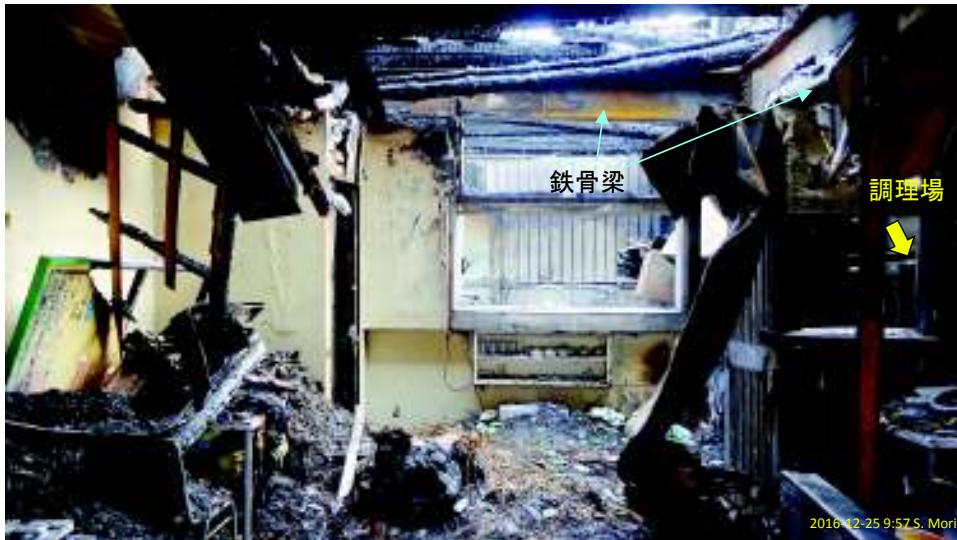
出火点ラーメン店/内部

1階鉄骨フレームの上に木造2階。右奥厨房は壁が下から焦げる。正面奥と左の壁は上部から焦げるが、下方には炎は回らず。1階テーブルの上に2階の焼け落ちが堆積。すなわち、火は調理場で上にのみ拡大、2階床以上で四方に拡がる。

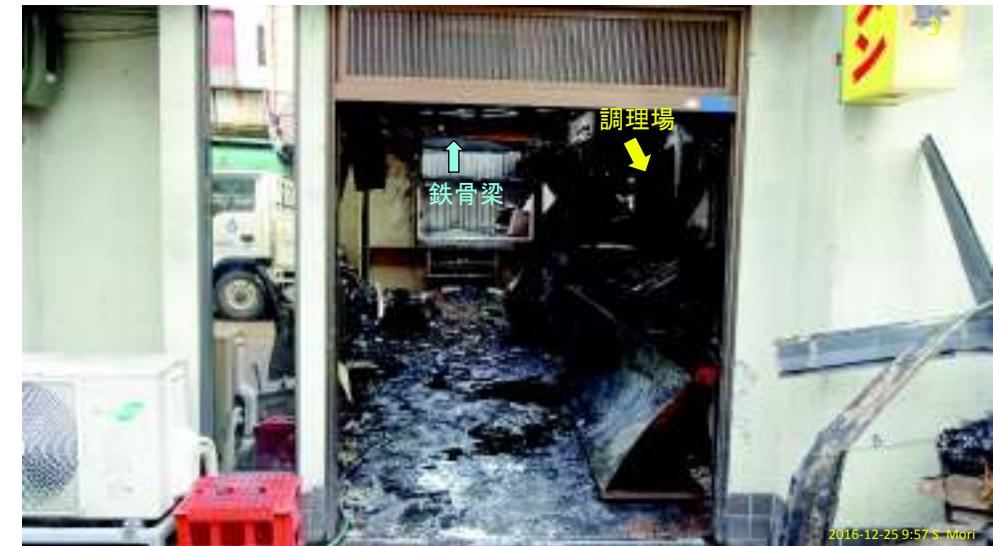
火元ラーメン店の入り口と内部

ラーメン店は5番目、北隣(風上側)の4番目の建物に延焼している。2階部分から類焼して、階下に延焼したようである。1階入り口ドアの内側が焼けている。ラーメン店の2階の南側屋根が落ちているのは、その下の柱が焼け落ちたためである。

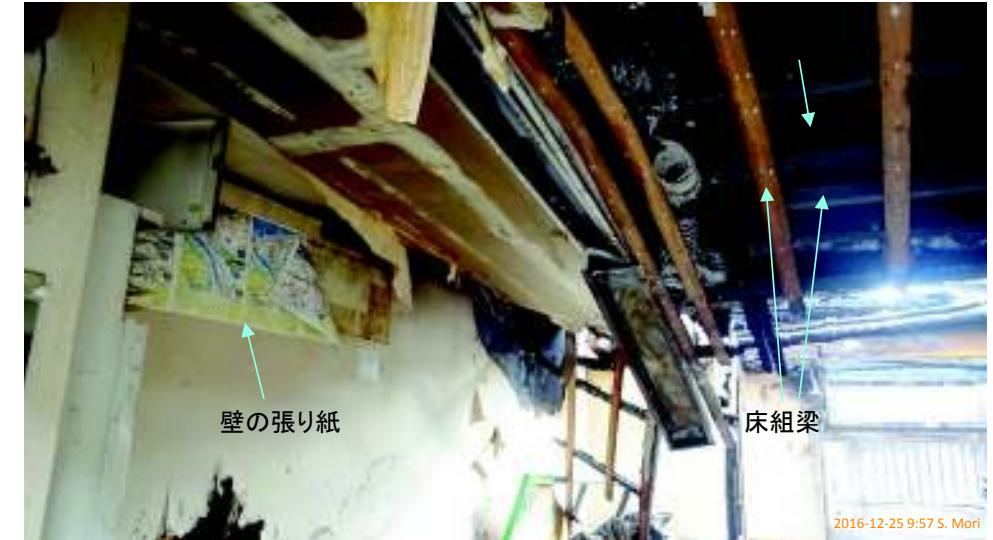
出火点ラーメン店(上海楼)/内部 北側壁

木造2階の床組格子梁は細く、上側梁は焼ける。その上に焼け落ちた柱が倒れている。左の壁は上部から焦げるが、下方には炎は回らず、壁の張り紙も燃えていない。張り紙の下方は隣の家から押されて開いた穴。

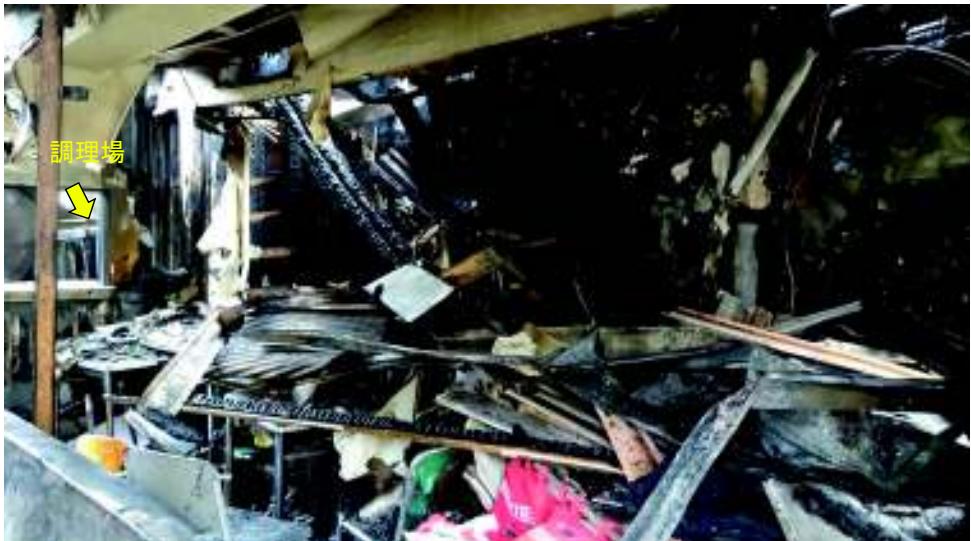
出火点ラーメン店(上海樓)/内部 南側壁

南側の壁は、南側の隣接建物の2階焼け落ち瓦礫が落ち込み、壊れて入り込んでいた。テーブルと椅子に載っているものは、ラーメン店の瓦礫。

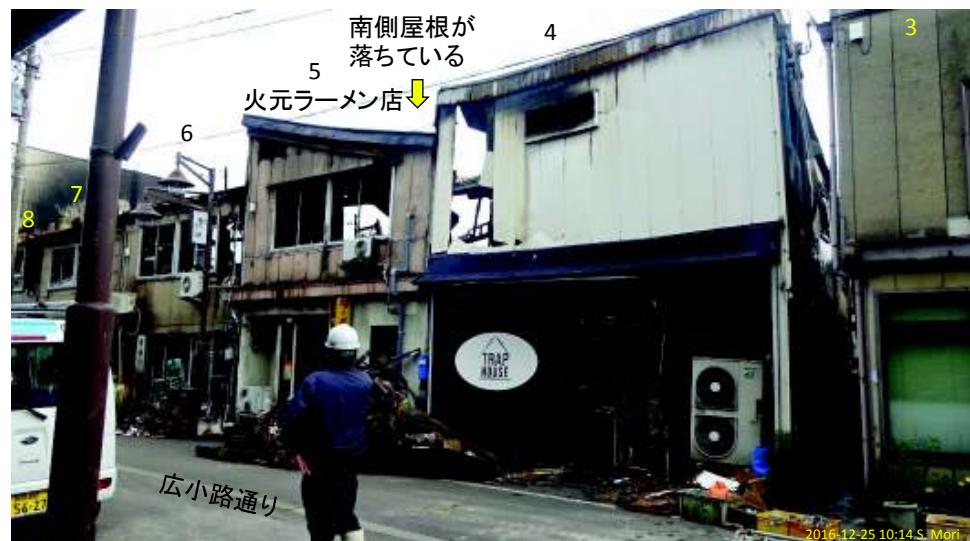
火元ラーメン店の両側(広小路通り側)

ラーメン店は5番目、北隣(風上側)に密接している4番目の建物に延焼した。2階部分から類焼して、階下に延焼したようである。隣の建物1階入りロードアの内側が焼けている。ラーメン店の2階の南側屋根が落ちているのは、その下の柱が焼け落ちたためである。

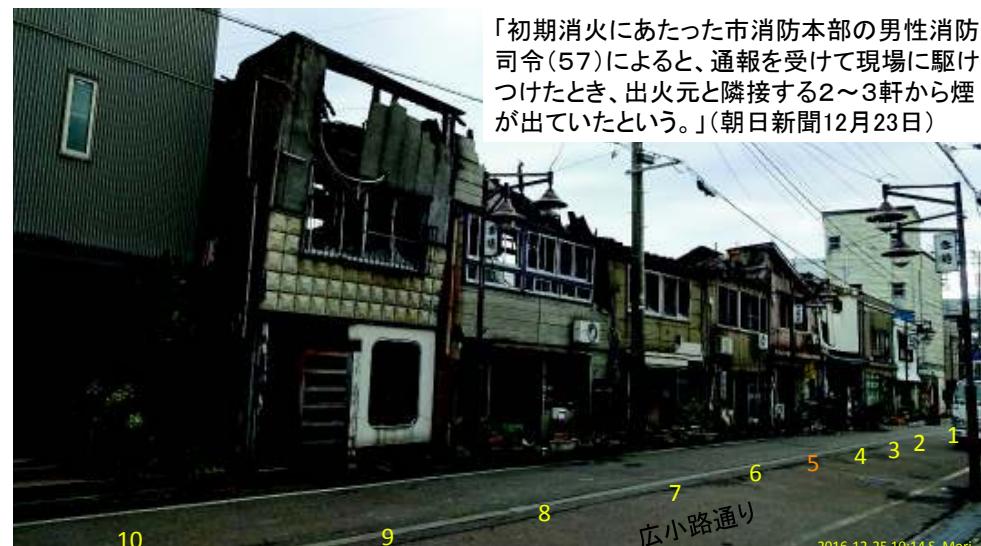
火元ラーメン店の両側(広小路通り側)

「初期消火にあたった市消防本部の男性消防司令(57)によると、通報を受けて現場に駆けつけたとき、出火元と隣接する2~3軒から煙が出ていたという。」(朝日新聞12月23日)

広小路通り東側の大町1丁目2番地の南西角より北方向に番号を付けるとラーメン店は5番目、3階建ていけばな教室建物は10番目となる。4~9は全て全焼するも通り側外壁が残って立っている。

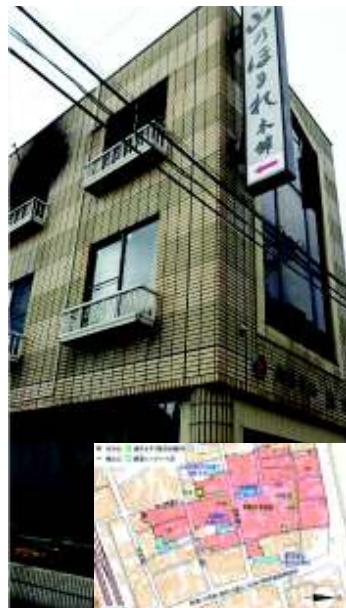
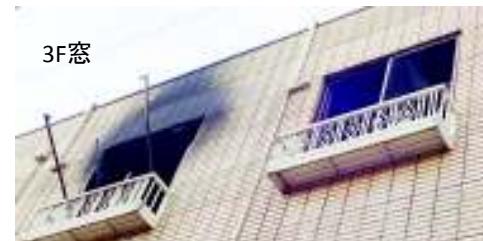
耐火造建物への類焼

焼失域西側の焼け止まり線上のRC3F建物。3Fの窓より火炎が内部より噴出したことが確認できる。

1F、2Fに明瞭な火災の影響は認められない。2Fの窓には中央に水平材が入った窓の枠状のものは網戸であることがわかる。3Fの隅部の窓の網戸は熱の影響を受けたせいか破れている。火炎が噴出した窓の網戸は、枠がばらばらになっている。

耐火構造であるこの建物が類焼した原因は何か。RC建物なので屋上への飛び火が(屋上に着火炎上する物がない限り)下方へ拡大することは考えにくい。すると、火炎が噴出した窓に火の粉(大きな焼け片)が当たって、ガラスを割って入ったのであろうか。この建物は火元の区画からは北西に当たる。今後の調査が望まれる。

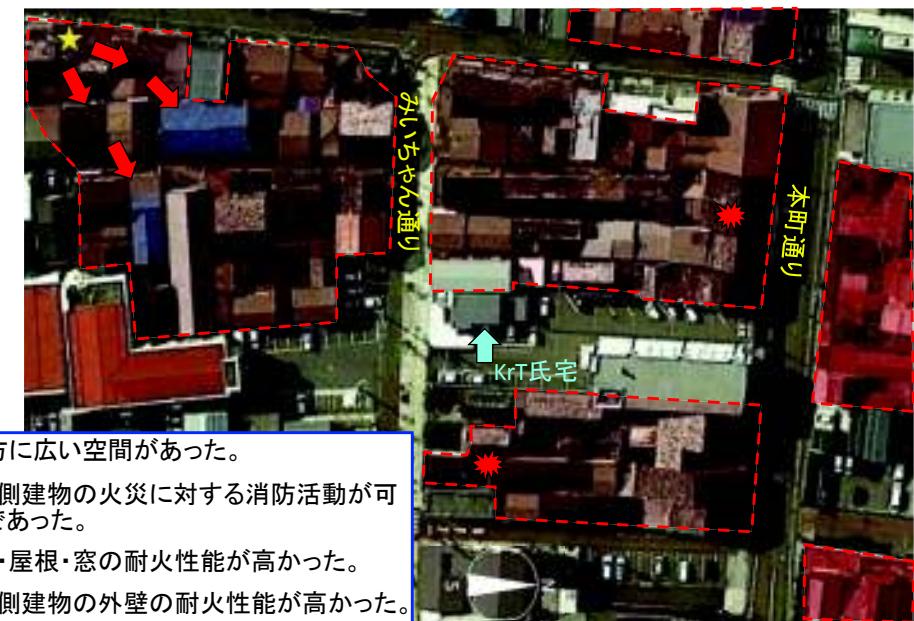
焼失しなかった家屋(KrT氏宅)

- ・3方に広い空間があった。
- ・西側建物の火災に対する消防活動が可能であった。
- ・壁・屋根・窓の耐火性能が高かった。
- ・西側建物の外壁の耐火性能が高かった。

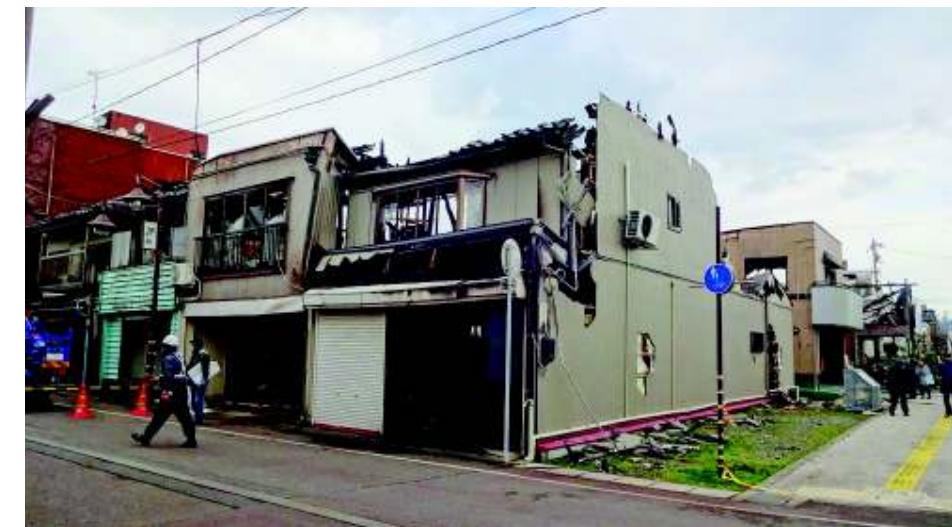
火元区画より北の区画(大町2丁目2番地)

写真左側は西。写真の中央の建物(南隅)の右側(南側)には「みいちゃん通り」があり、輻射による延焼は避けられた。この一画は北東側が焼失しており、飛び火により着火したものと思われる。

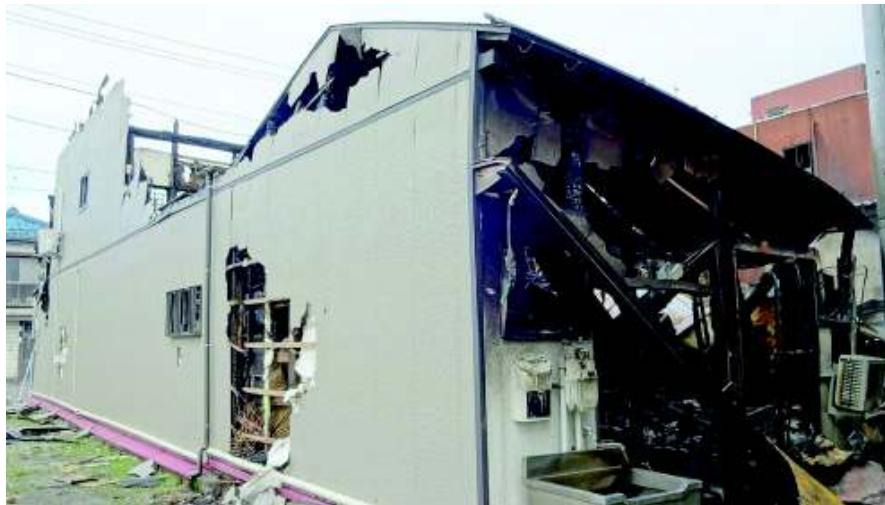
火元区画より北の区画(大町2丁目2番地)

南側の壁損傷は、破壊消防の痕跡であろうか。

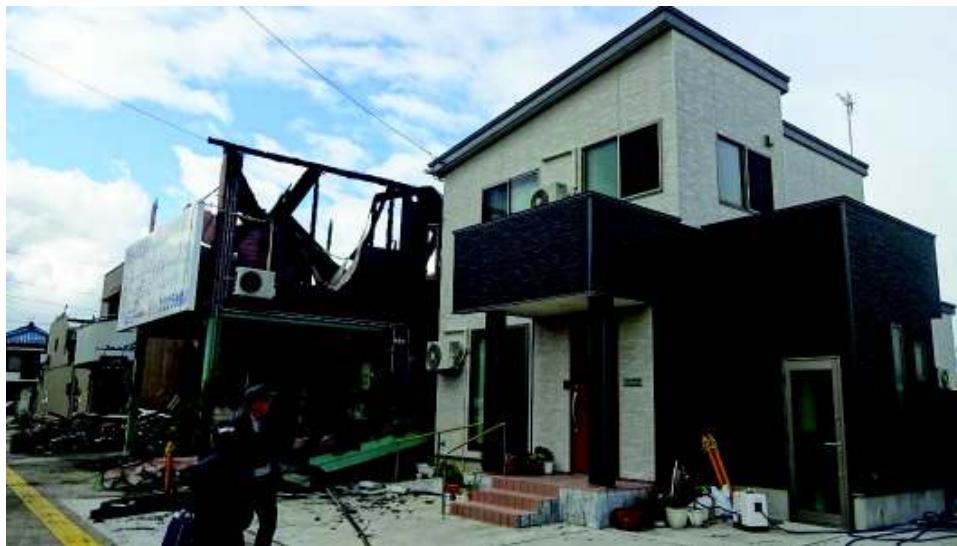
焼失しなかった家屋(KrT氏宅/みいちゃん通り北側)

局所的焼け止まり。左前側(南側)/みいちゃん通りと駐車場、右前側(東側)/自宅駐車場と隣接進入路、右奥側(北側)/駐車場、左奥側(西側)/木造店舗兼住宅

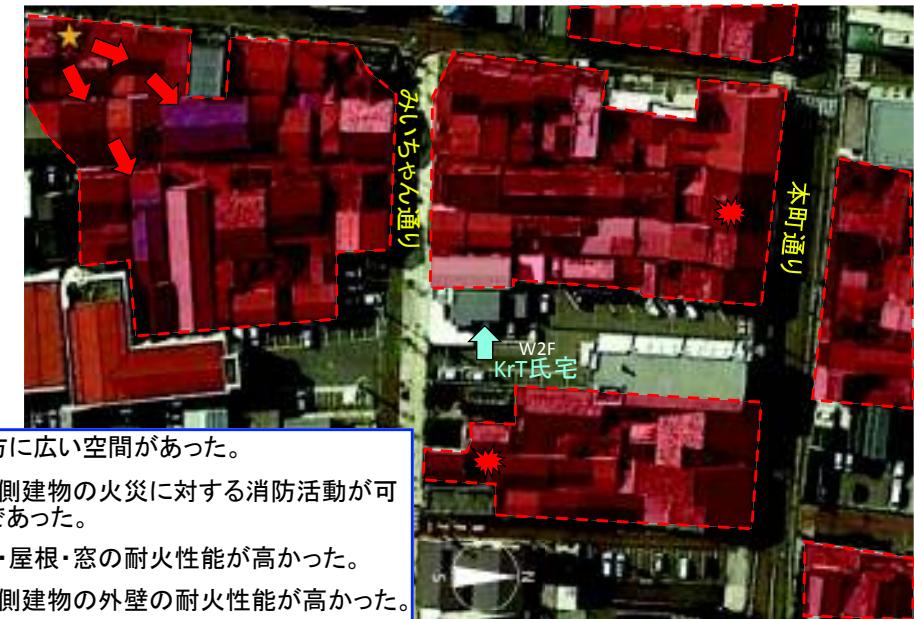
焼失しなかった家屋(KrT氏宅)

- ・3方に広い空間があった。
- ・西側建物の火災に対する消防活動が可能であった。
- ・壁・屋根・窓の耐火性能が高かった。
- ・西側建物の外壁の耐火性能が高かった。

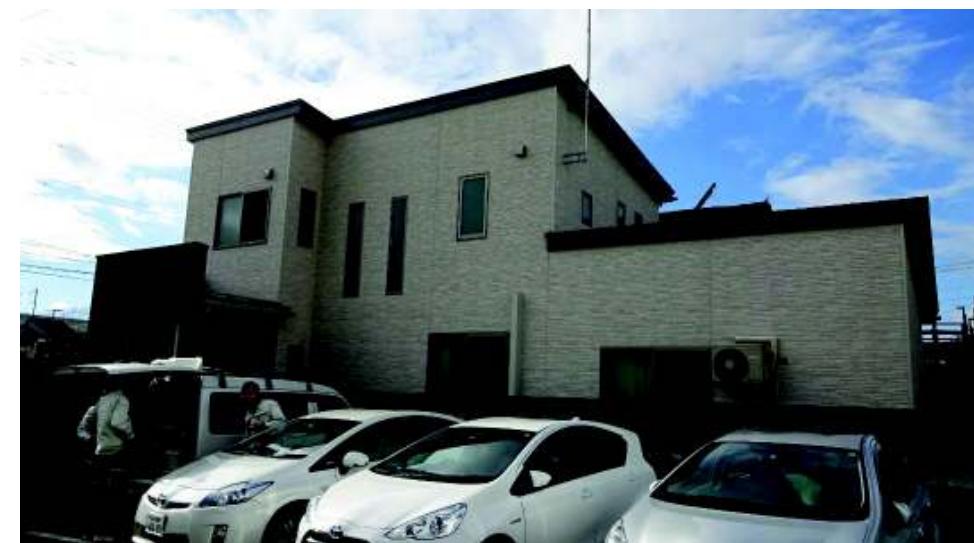
焼失しなかった家屋(KrT氏宅)東側面

右前側(東側)/自宅駐車場と隣接進入路および隣接駐車場のため延焼のリスクなし。網戸さえ無被害。屋根の軒もほとんどなく、屋根の收まりも良く、隙間もないため、熱風にあおられることもない。

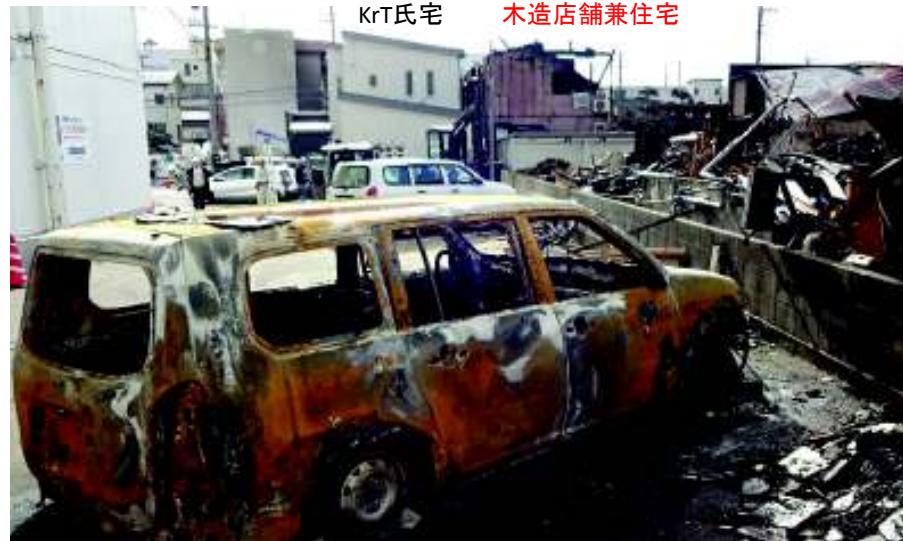
焼失しなかった家屋(KrT氏宅)北側

東側と北側は隣接駐車場のため延焼のリスクは低い。北側の火災が南風のために南東側KrT氏宅に延びることがなかった。 車両は、金属部以外は全て溶け落ちて焼失している(タイヤ、ドアノブ、ガラス、ランプ類、シートクッション)。

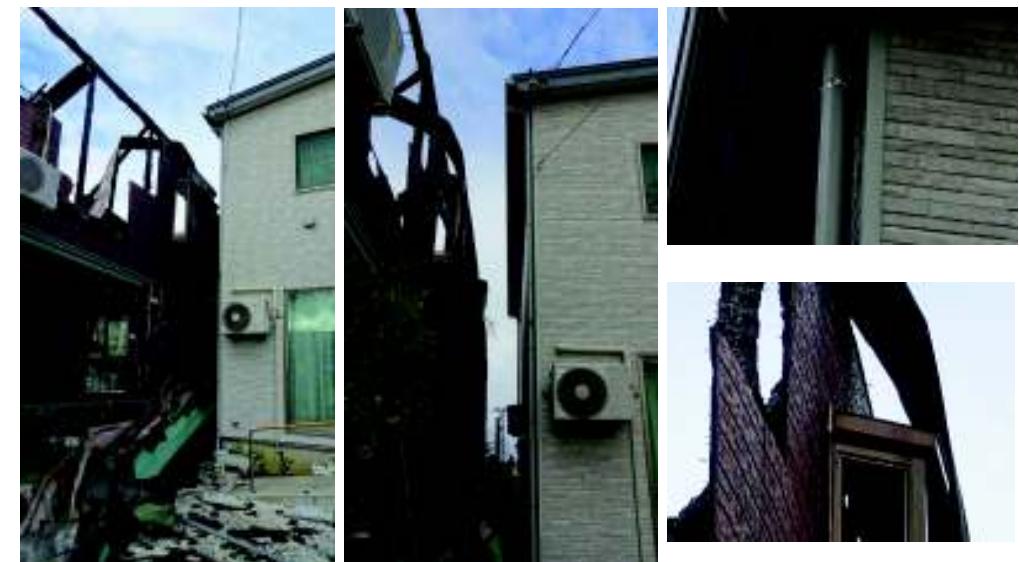
焼失しなかった家屋(KrT氏宅)

西側の木造店舗兼住宅との離隔は約1m。

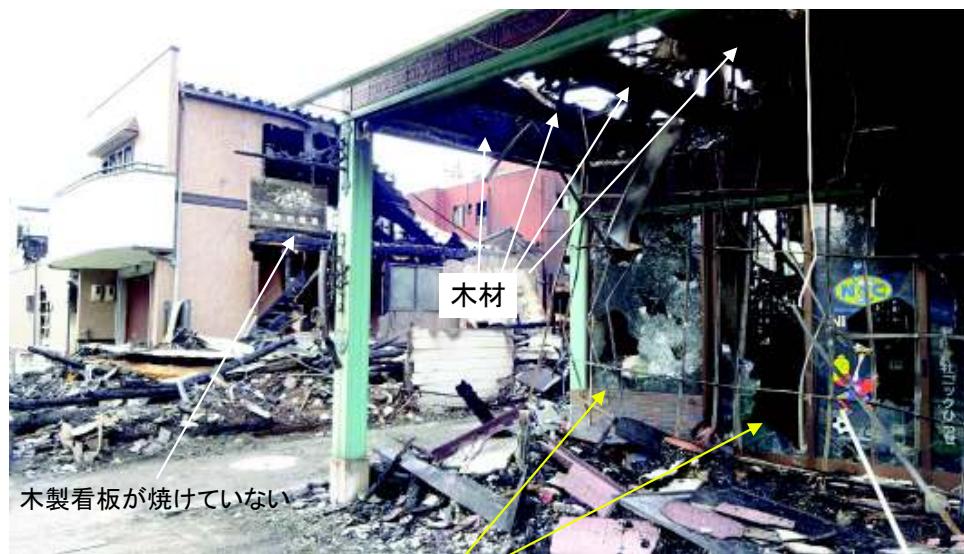
非焼失KrT氏宅の隣接木造店舗兼家屋

正面のワイヤー補強ガラスは消火注水のために割られていた(?)。2階床を支える木製梁は焼損し、床は焼失していた。外壁の耐火性能が高く、残っている。

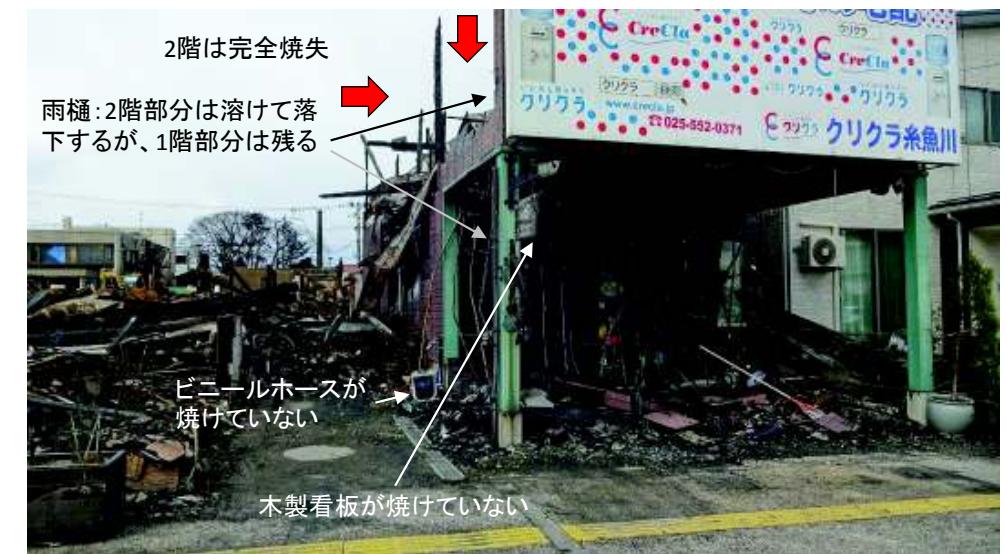
非焼失KrT氏宅の隣接木造店舗兼家屋

正面の看板や柱には延焼の痕跡がなく、西側外壁にも窓より上部にしか類焼痕跡がない。→西側隣家の2階からの延焼、もしくは屋根に着火した可能性が高い。

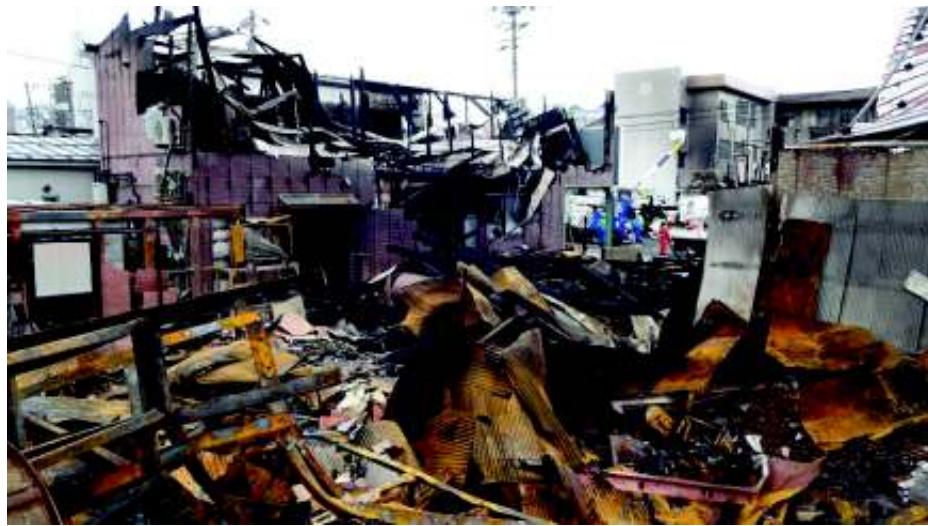
非焼失KrT氏宅の隣接木造店舗兼家屋

西側外壁にも窓より上部にしか類焼痕跡がない。→西側隣家の2階からの延焼、もしくは屋根に着火した可能性が高い。

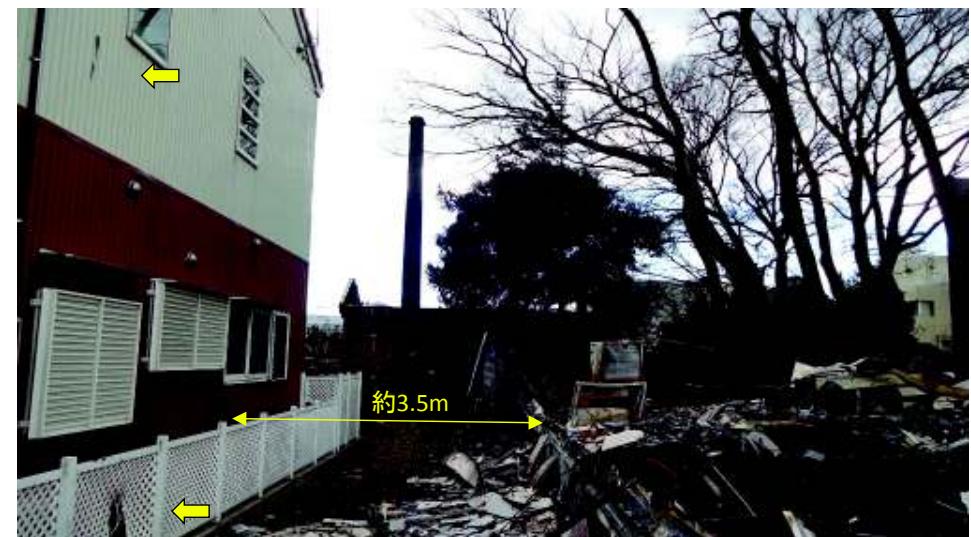
KnT氏宅/西側

西側の住宅(全焼)とは約3.5mの離隔。2階外壁の2箇所に飛散した焼け木片の当たった痕跡を確認。樹脂製フェンスの一部が溶ける。それ以外は影響認められず。西側の住宅は、南側に空き地と樹木群。北側に道路とブロック塀。西側からの延焼。

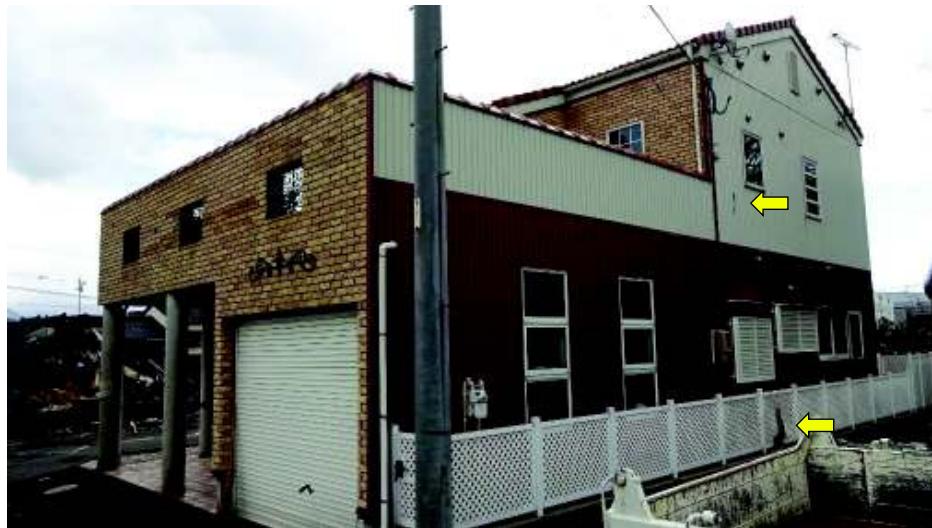
KnT氏宅/西側面

1階・2階の外壁は全て耐火素材。軒は出ておらず、瓦下にも隙間がない。換気口も金属製で開口が小さい。北側は1階・2階ともに防火タイル。

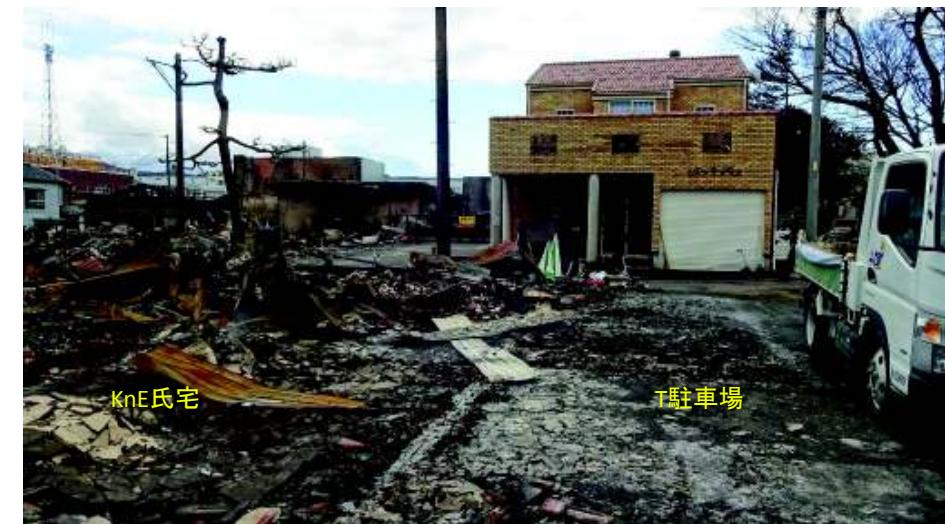
KnT氏宅/北側

北側の住宅(KnE氏宅)は全焼したが、約3mの離隔。2階外壁の1箇所に飛散した焼け木片の当たった痕跡を確認。樹脂製フェンスの一部が溶ける。それ以外は影響認められず。西側の住宅は、南側に空き地と樹木群。西側もしくは北側からの延焼により焼損
2016年12月22日糸魚川駅北大火 現地調査(12/24,25)

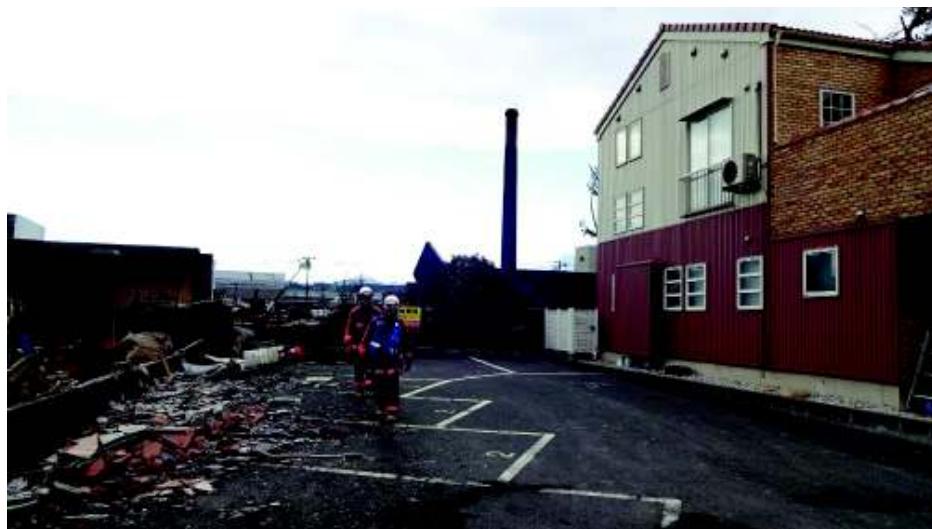
KnT氏宅/東側

東側の住宅(全焼)との間にはKn駐車場があり、KnT氏宅建物とは約11mの離隔。
1階・2階の外壁は全て耐火素材。軒は出ておらず、瓦下にも隙間がない。換気口も金属製で開口が小さい。北側は1階・2階ともに防火タイル。

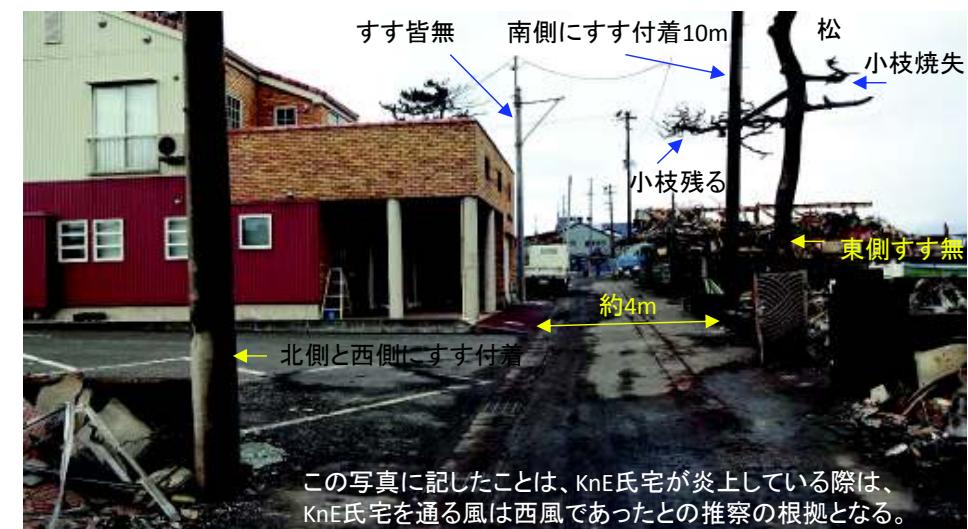
KnT氏宅/北側と東側

この写真に記したことは、KnE氏宅が炎上している際は、KnE氏宅を通る風は西風であったとの推察の根拠となる。

東側の住宅(全焼)との間にはKn駐車場があり、KnT氏宅建物とは約11mの離隔。
北側の道路幅員は約4m、建物との離隔は約5m。北側のKnE氏宅そばの電信柱は全町に亘り南側にすすぐが、東側のKc氏宅前の電信柱は北側にすすぐが付着。

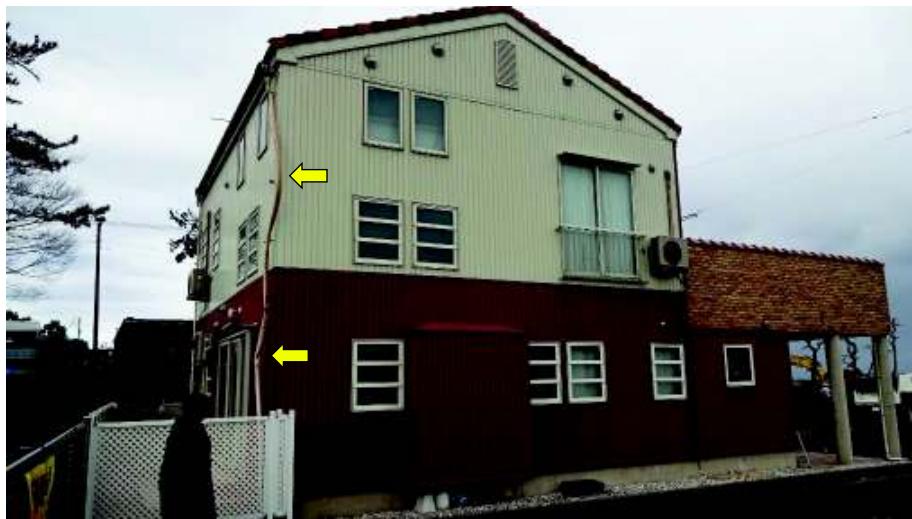
KnT氏宅/東側面

1階・2階の外壁は東・南側面、全て耐火素材。軒は出ておらず、瓦下にも隙間がない。換気口も金属製で開口が小さい。ベランダ側面は防火タイル。**南東側の雨樋に熱変形**が確認。それ以外は影響確認されず。壁面、ガラスなどの耐火性能が検証。

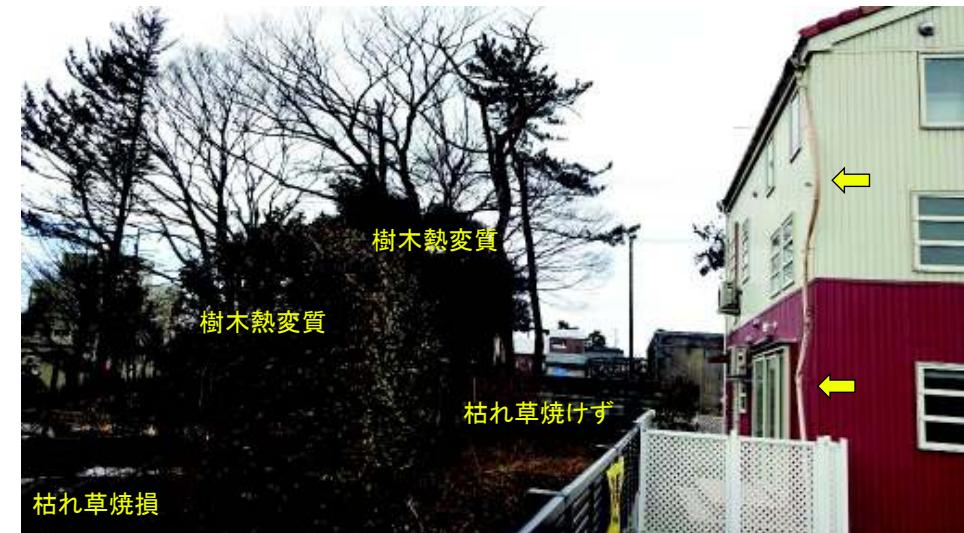
KnT氏宅/南側面

南東側の雨樋に**熱変形**が確認。南側面にそれ以外は影響確認されず。

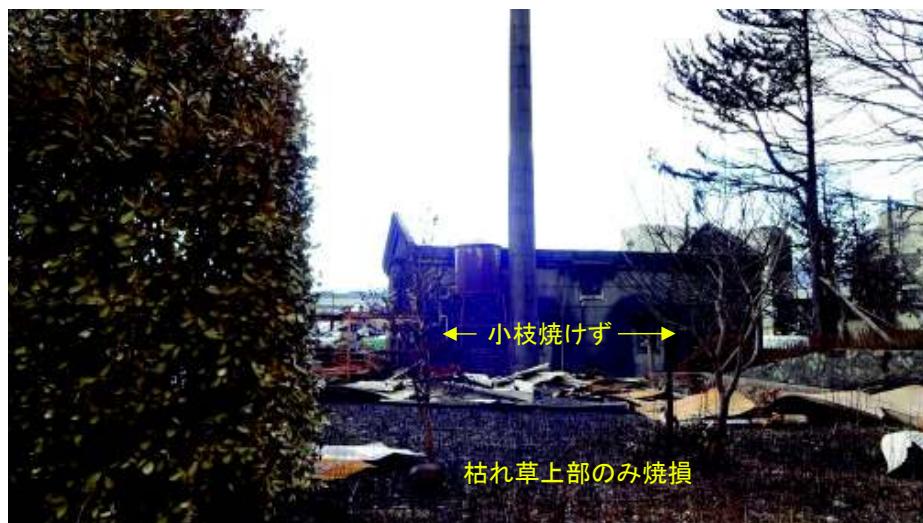
KnT氏宅/南側(真南)

真南側は空き地(草と灌木、植木鉢のみ)。輻射熱による枯れ草が燃焼しているが、灌木の小枝は燃えていない。したがって、輻射熱は低いものと推察される。

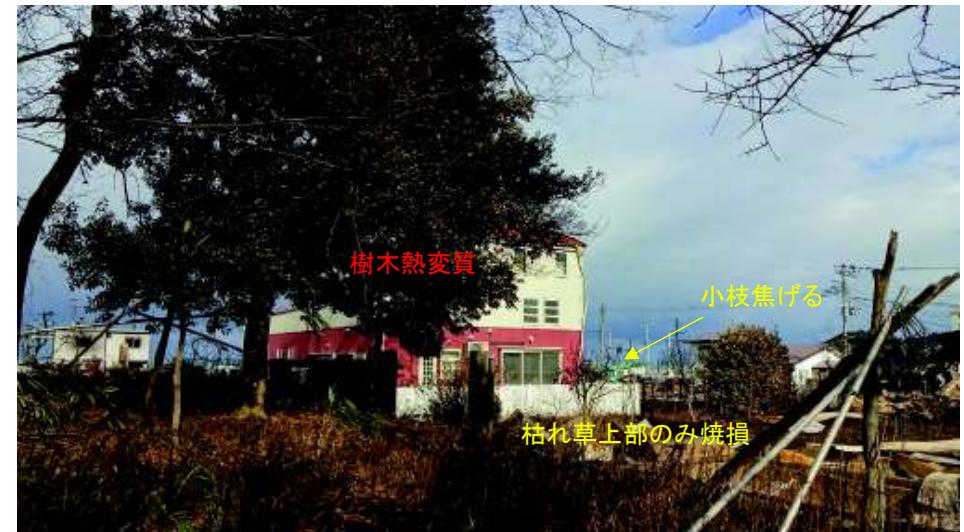
KnT氏宅/南側

真南側は空き地(草と灌木、植木鉢のみ)。空き地の西南側には、加賀の井酒造内に社があり、樹木がある。最も東側の樹木は葉が**熱変質**していた。輻射熱による枯れ草が上部のみ燃焼し、灌木の小枝が焦げていた。

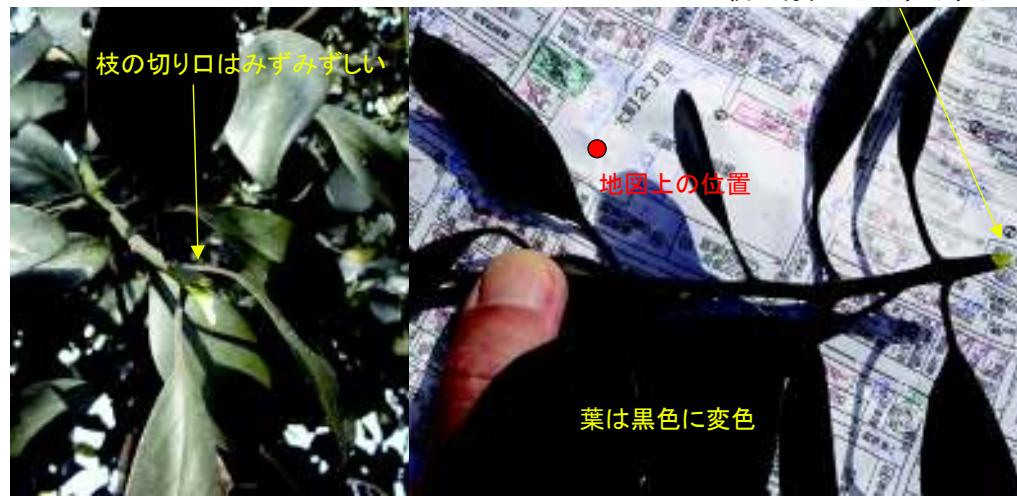
KnT氏宅/南西側の火炎の影響を受けた樹木

KnT氏宅の南側空き地の南西側には、加賀の井酒造内に祠があり、その周囲に樹木がある。最も東側の樹木は葉が熱変質していた。枝の内部はみずみずしく、熱の遮断効果を得た。

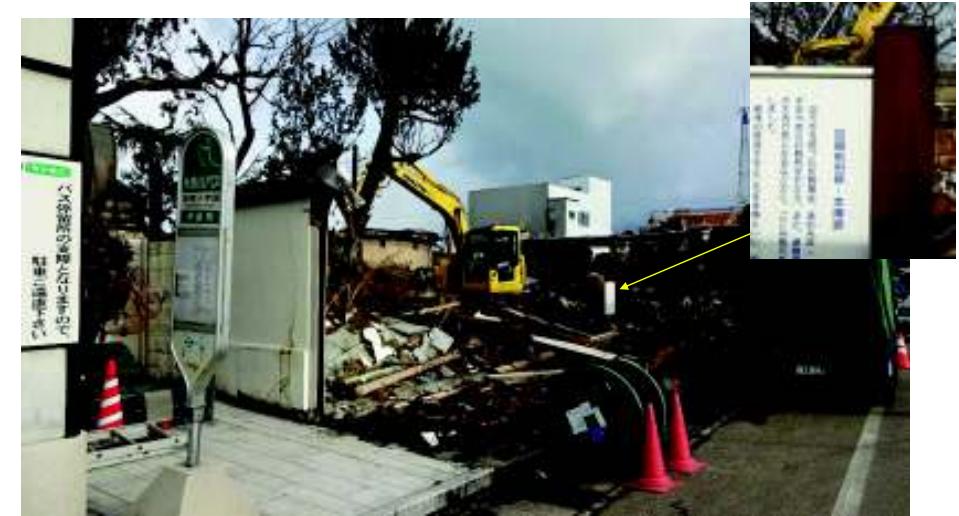
加賀の井酒造(火災後)

写真左は醸造タンクが見える。内側の壁表面が落下し、柱部材の木の表面が炭化している。木造骨組みの土壁で外側はモルタル仕上げ。屋根軒は短く、2段の意匠。外壁にも横縞。

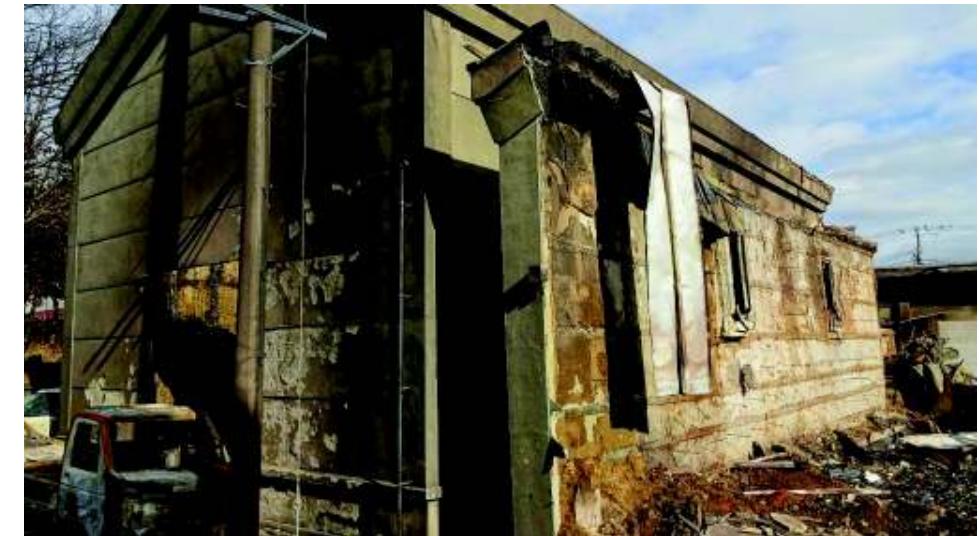
加賀の井酒造 醸造蔵

写真左は醸造タンクが見える。内側の壁表面が落し下し、柱部材の木の表面が炭化している。木造骨組みの土壁で外側はモルタル仕上げ。屋根軒は短く、2段の意匠。外壁にも横縞。

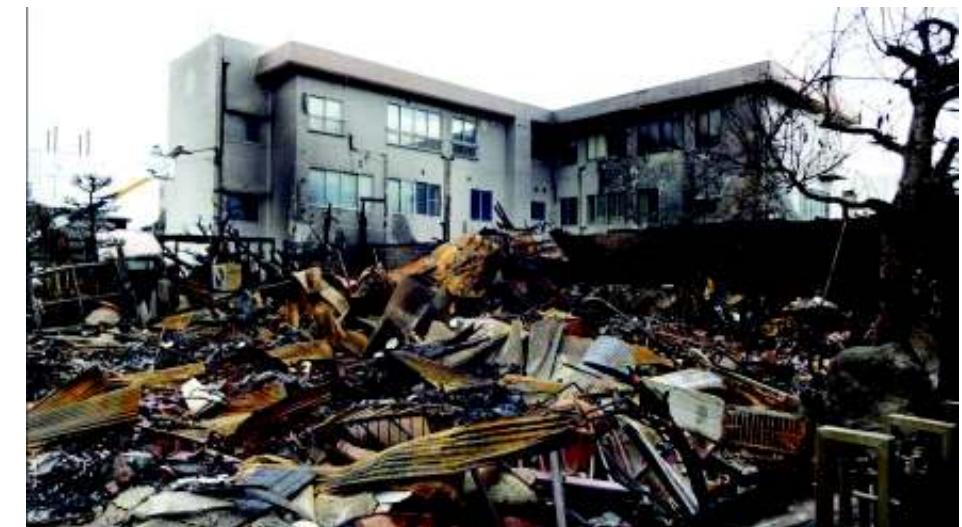
J.Aひすい(RC3F) 大町1丁目3番地

J.Aひすいの北西部の家屋は焼失。北側と西側に延びるL字型平面のJ.Aひすい建物の外壁には3階まで火炎が延びた痕跡が外壁に残る。

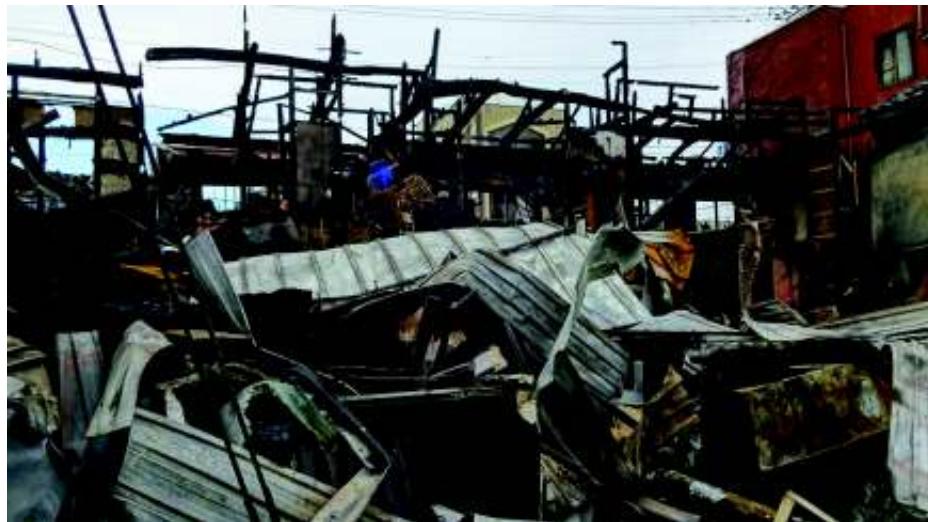
焼失木造家屋の外壁金属板 大町2丁目2番地

木造建物で外壁を覆っていたであろう金属薄板が夥しく残っていた。

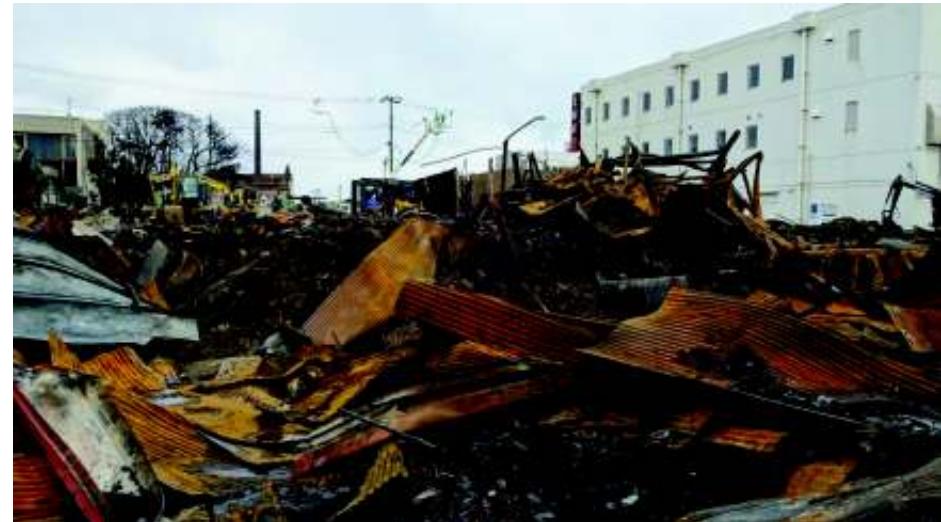
マル仁木島商店跡 大町2丁目2番地

焼けて急激に鎔びたトタン板が夥しく残っていた。

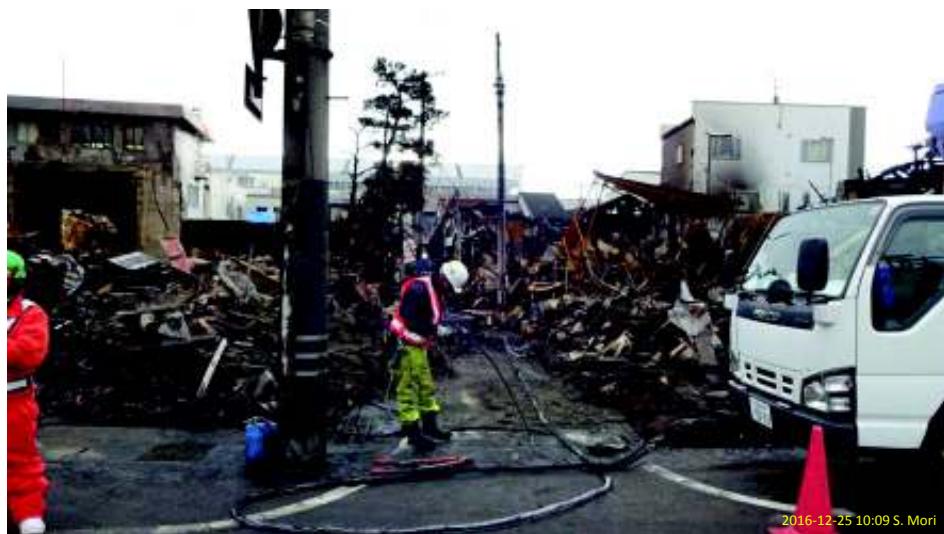
焼け落ちた電線

焼け落ちた電線を調査、復旧する様子。手前の電柱の基部にまいてあるカバーは焼けて溶けている。

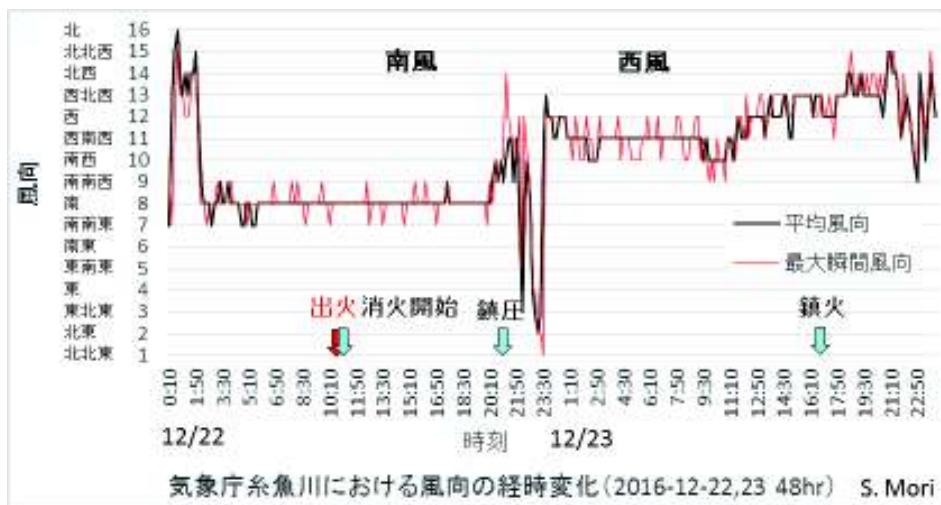
糸魚川市駅北大火の際の風向・風速の経時変化

12月22日は出火時刻10:20(推定)から鎮圧まで、一貫して南風が吹き、出火時刻頃の風速は13m/sで、鎮圧時刻まで10-13m/sであった。12月23日になってから西風に変わり、風速も5-8m/sに変わった。

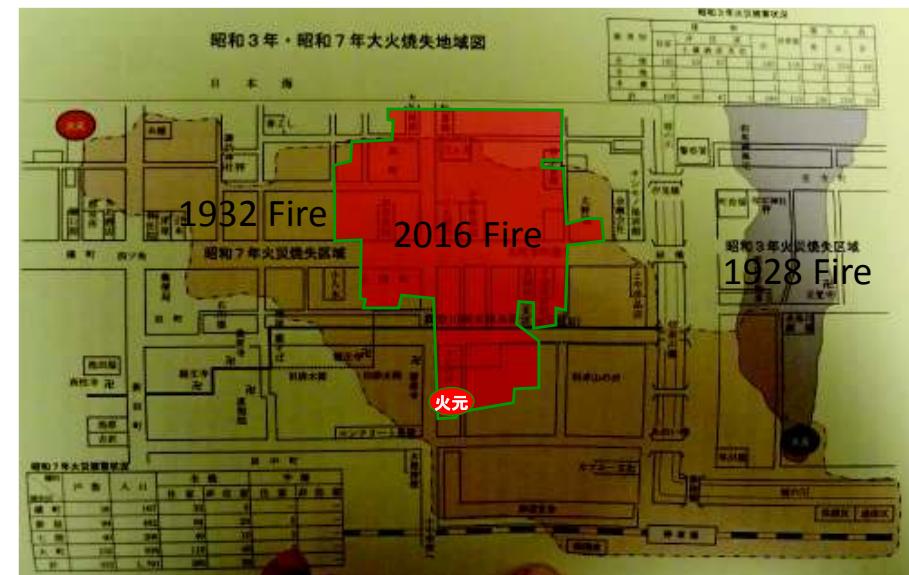
昭和3年・昭和7年糸魚川大火 焼失地域

全焼185棟(昭和3年,1928年)、368棟(昭和7年,1932年)、144棟(平成28年,2016年)

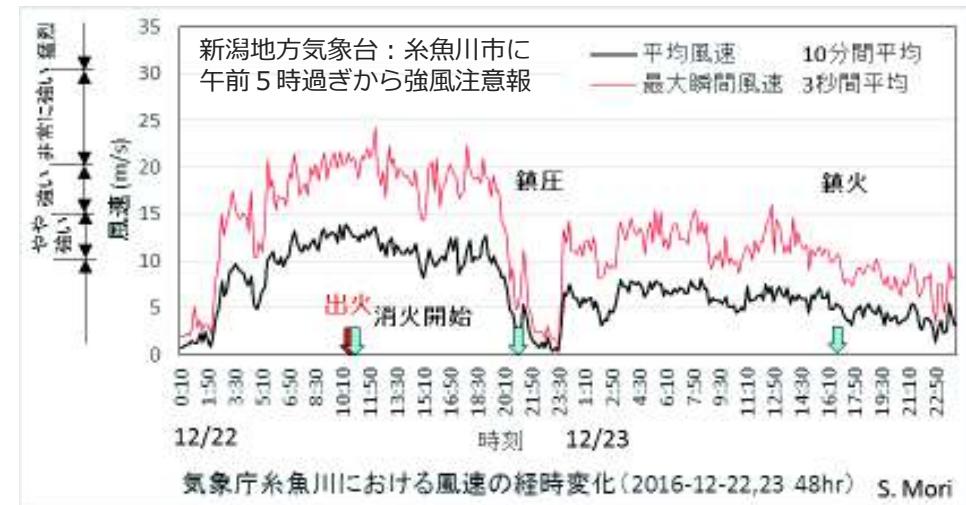
糸魚川市駅北大火の際の風速の経時変化

12月22日は出火時刻10:20(推定)から鎮圧まで、一貫して南風が吹き、出火時刻頃の風速は13m/sで、鎮圧時刻まで10-13m/sであった。12月23日になってから西風に変わり、風速も5-8m/sに変わった。

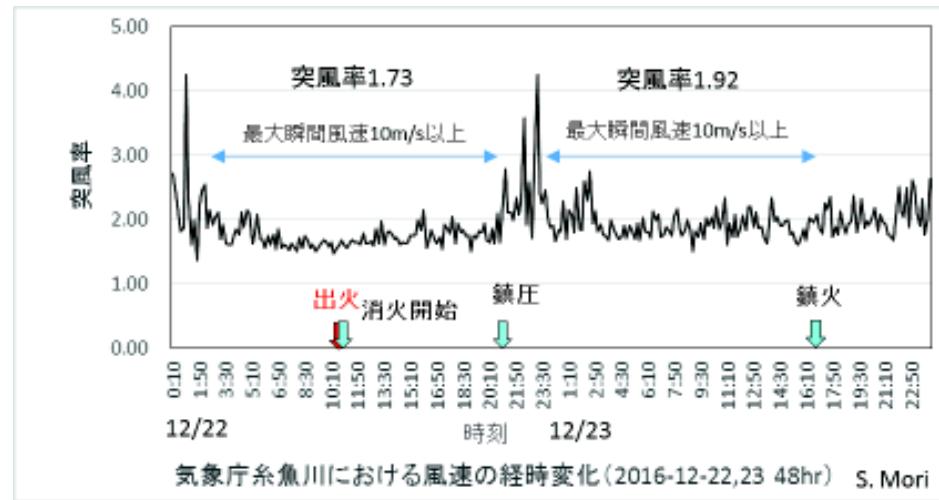
糸魚川市駅北大火の際の突風率の経時変化

最大瞬間風速が10m/s以上に限ると、突風率は安定して12月22日は1.73、23日は1.92である。一般に突風率は、1.5~2.0であり、ここで見られる突風率は普通である。
