The areas of landslides and affected buildings and houses within those areas, in and around Palu City during Sulawesi Earthquake on September 28, 2018 specified by an analysis based on satellite imagery provided by Google Crisis Map

October 7, 2018 (Rev. Oct. 18)

Shinichiro Mori, Associate Professor

Earthquake Engineering Lab., Department of Civil and Environmental Engineering, Ehime University, Japan

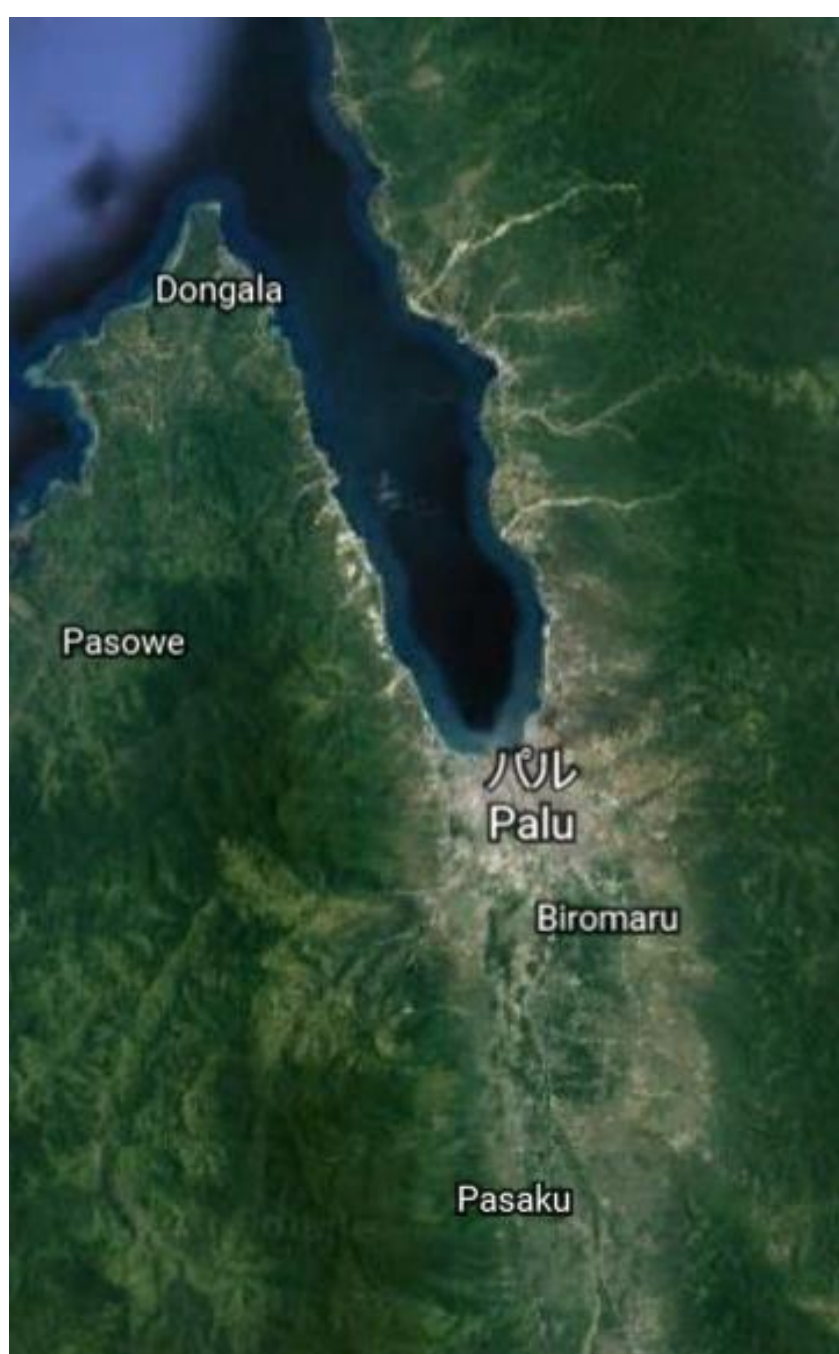
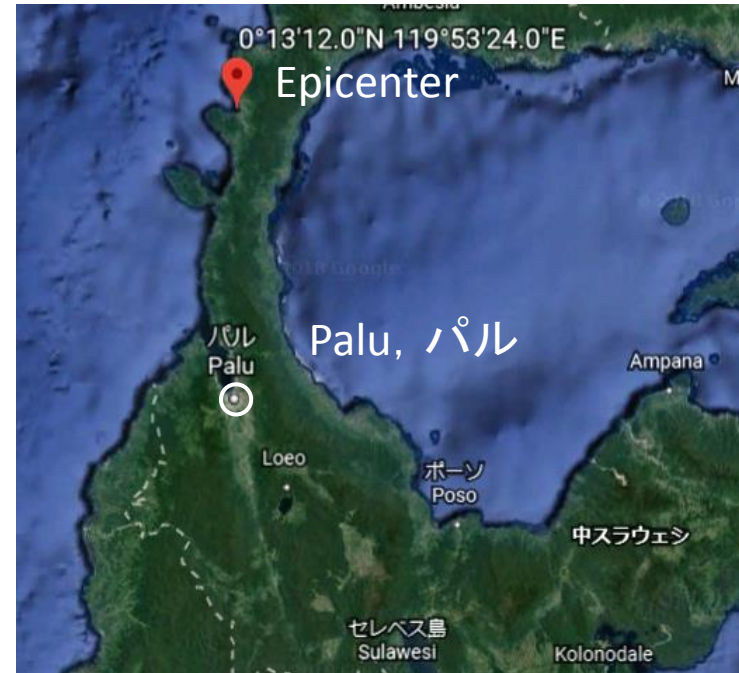
Landslides in and around Palu City Sulawesi Island, Indonesia Earthquake

At the head of landslide, numerous tension fissures can be seen and many houses completely collapsed and broken apart.

Considering many traces of sand eruption around the landslides, tensile fissures around the head, so many collapsed houses are swept and fold over at the toe of landslide, these landslide seems to be induced by liquefaction of inclined soil layers and to have resulted in large scale lateral spreading.

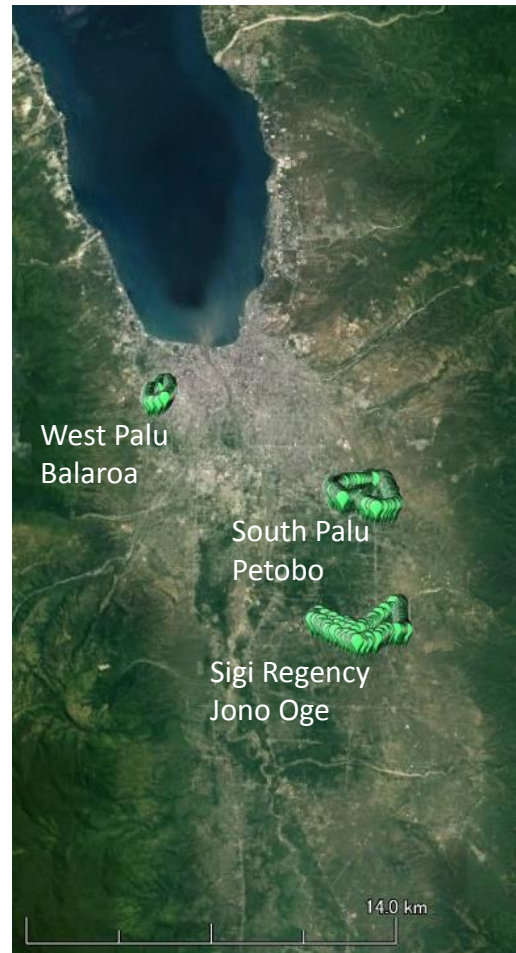
I and my students specified
these three landslide areas and
buildings and houses there
based on the after-quake
satellite imagery and the Google
Earth's before-quake imagery.

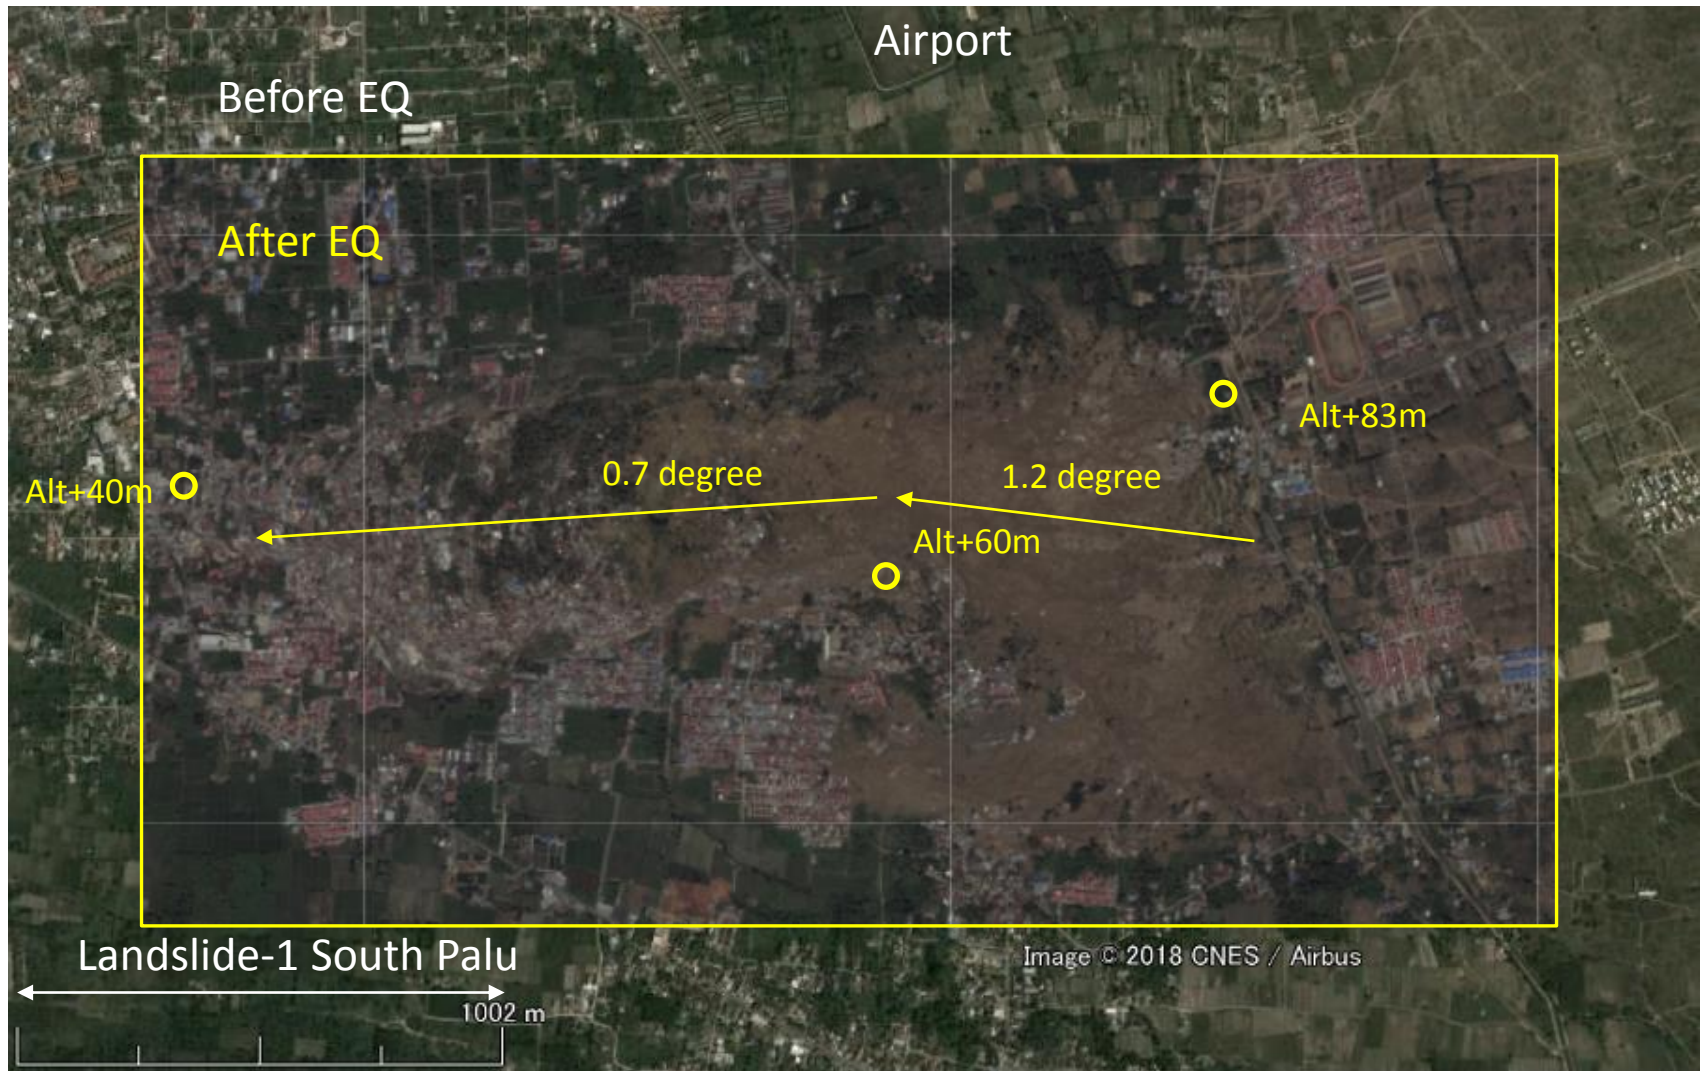
Landslide situation in South Palu (Landslide-1) パル南部での地すべりの状況(地すべり-1)

The landslide moved from the east toward the west. The difference of height between the head and the toe is 43 m. The inclination angle is 1.2 degree in the upstream, 0.7 degree in the down stream, 0.9 degree in average. That is very gentle.

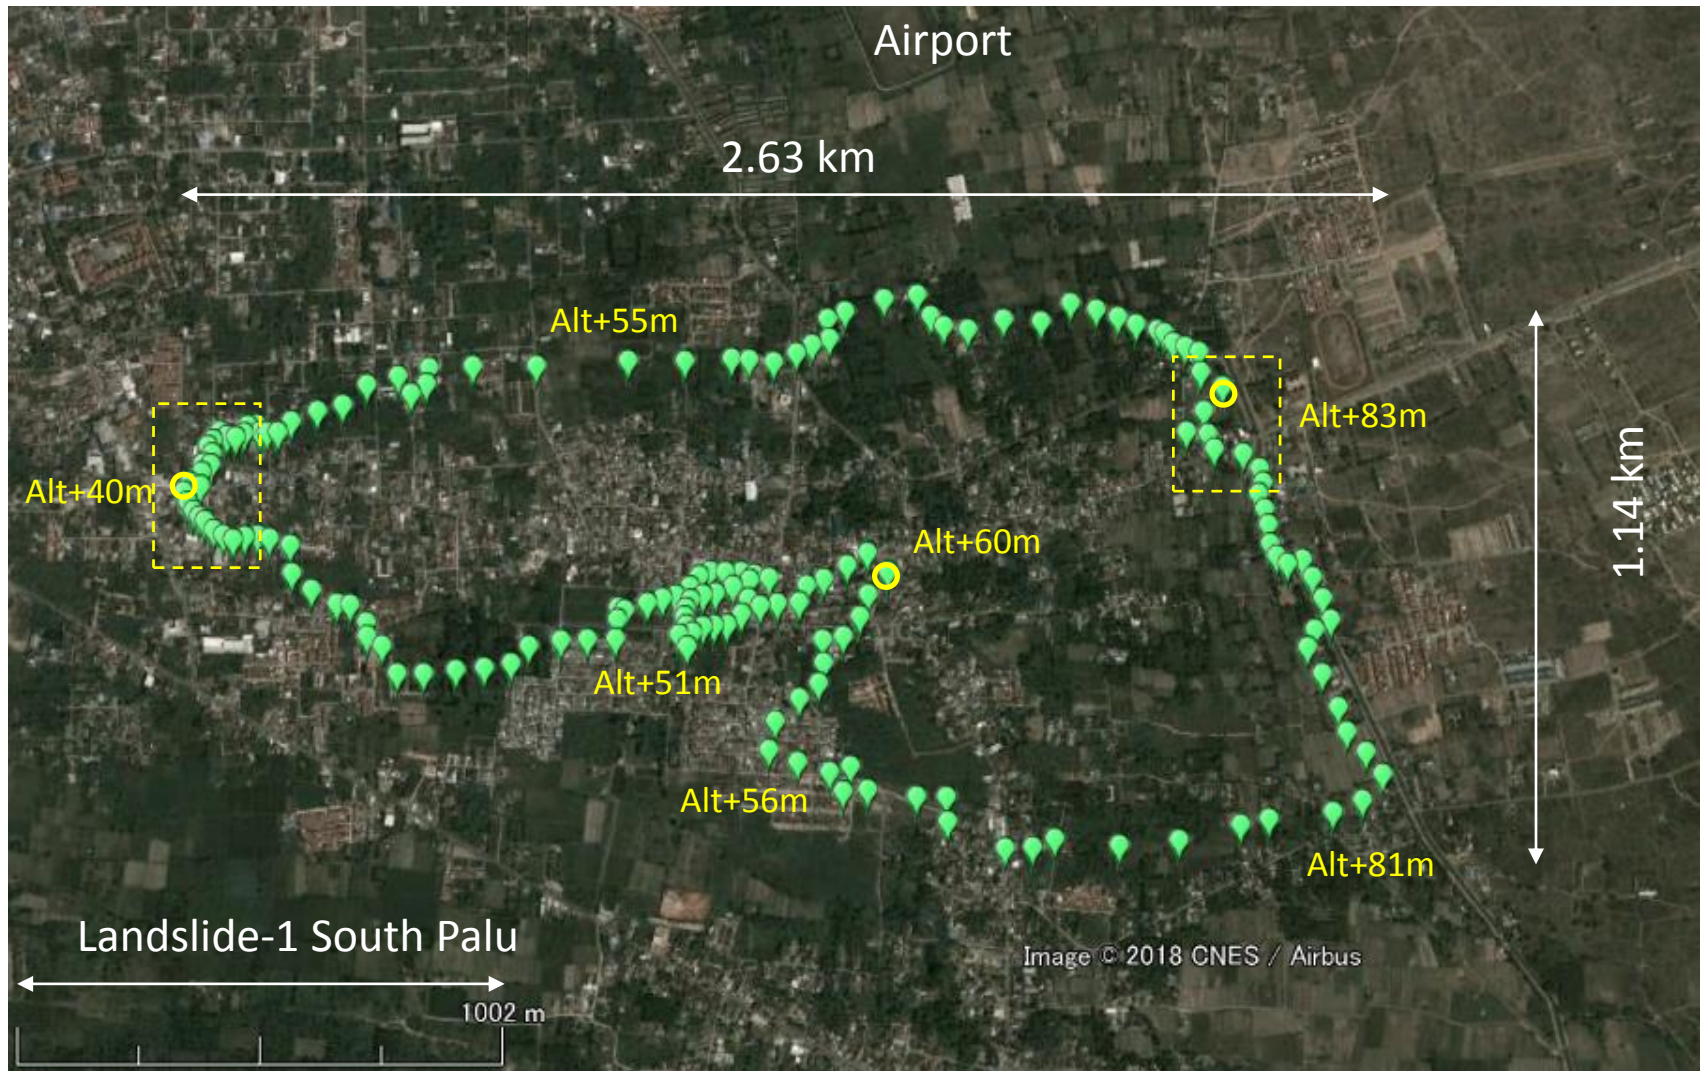
Landslide area specified in South Palu (Landslide-1) パル南部で特定した地すべり領域(地すべり-1)

Using the Google Earth's tool, the circumferential length of the area=7,904 m, and the area of the area=1,626,535 m².

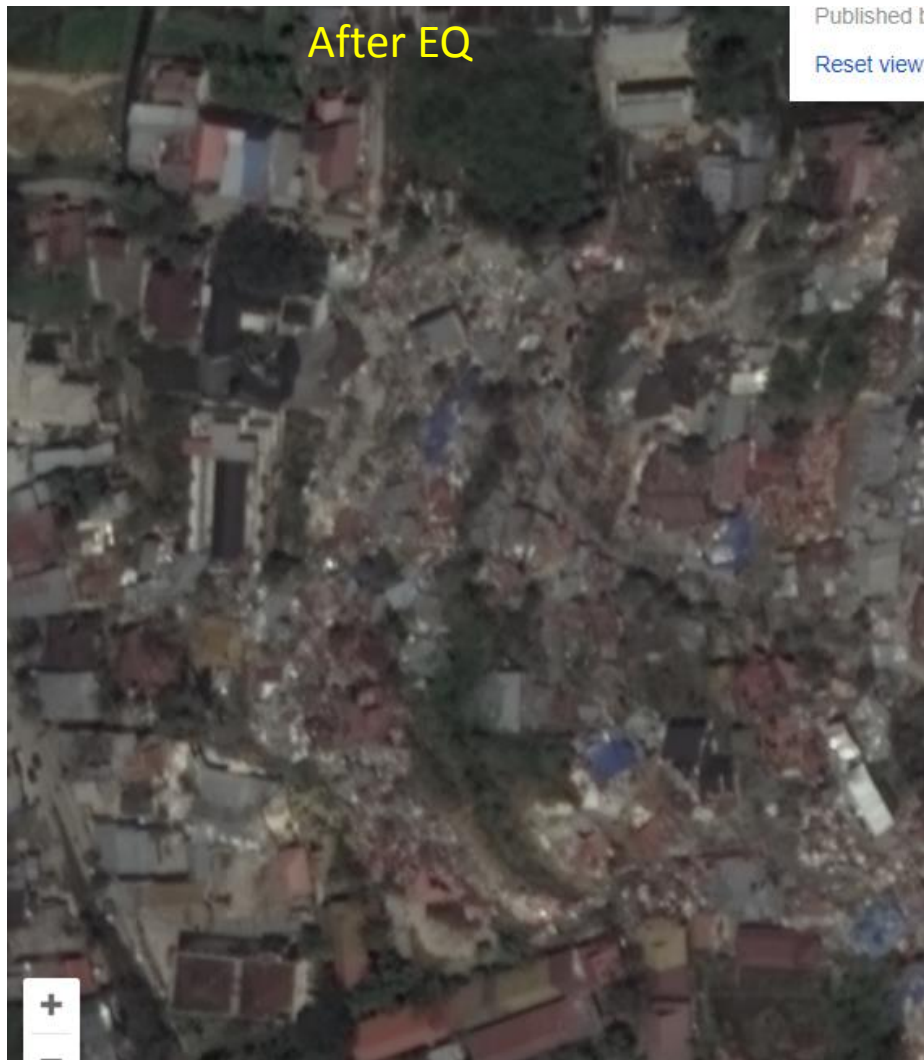
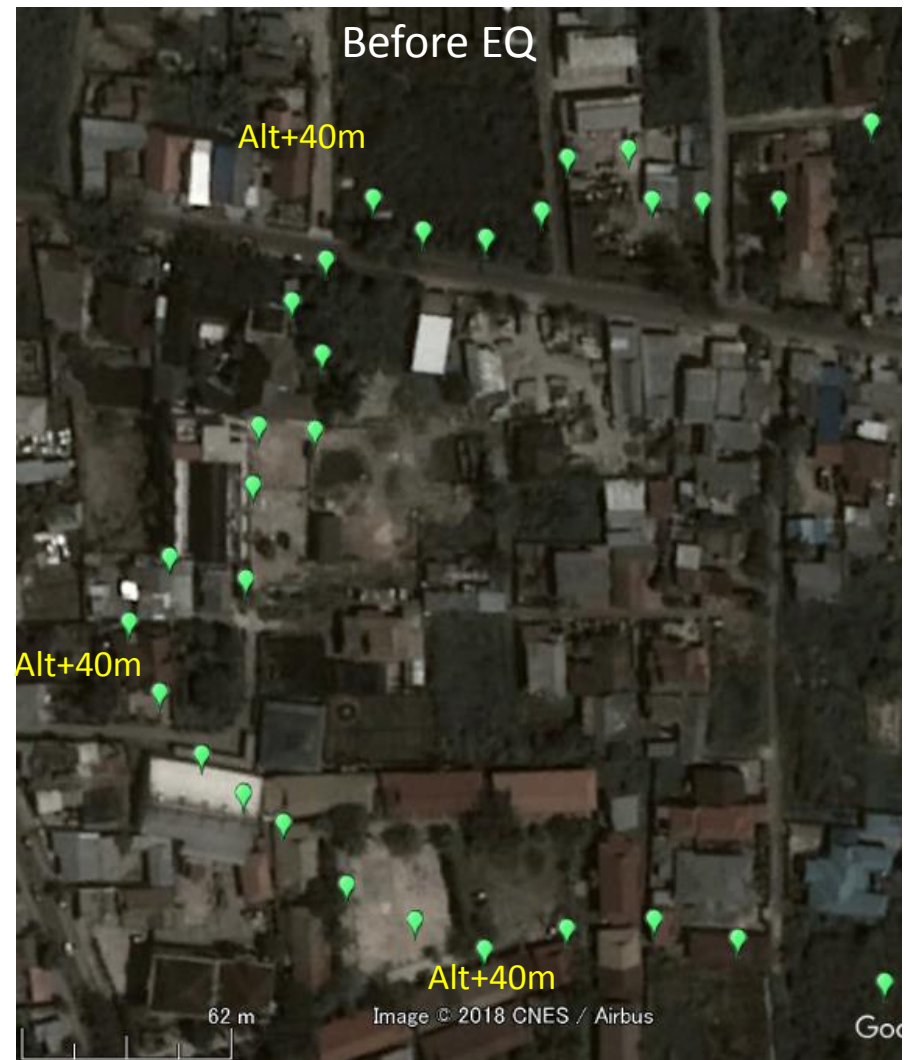
Landslide situation in South Palu (Landslide-1): Head of slide パル南部での地すべりの状況(地すべり-1) すべり先端部

At the toe of landslide, so many collapsed houses are swept and fold over by the landslide.

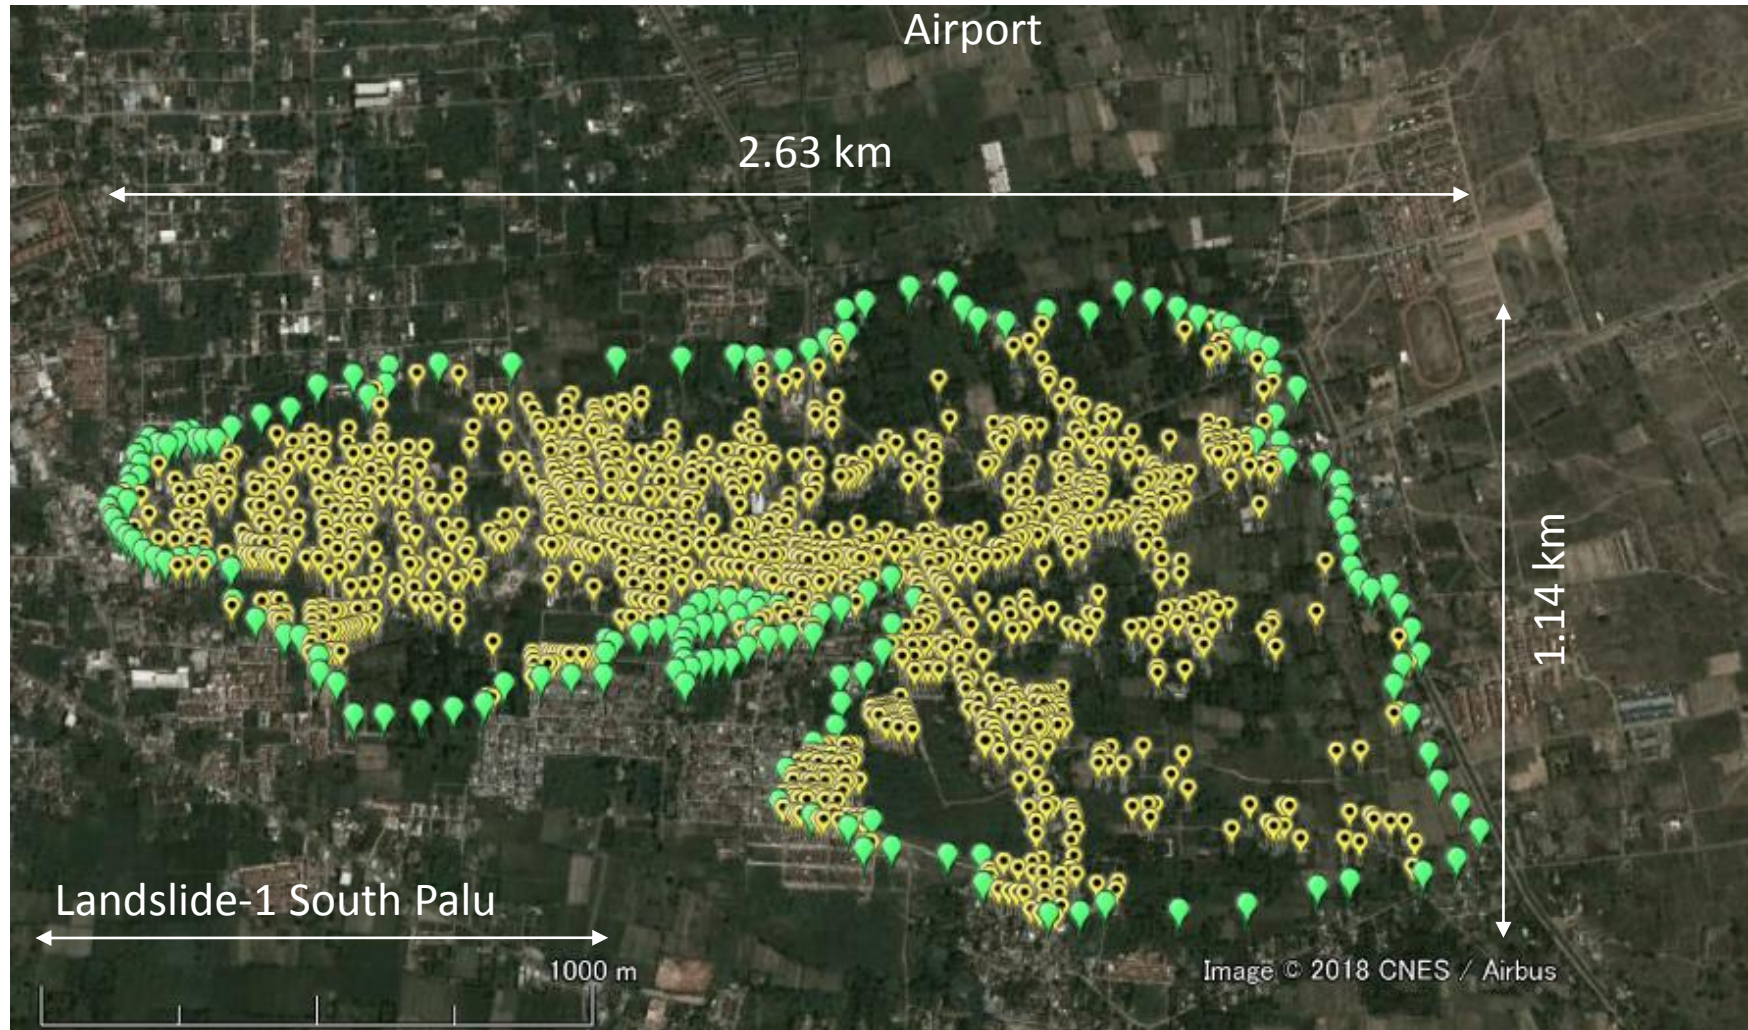
Buildings and houses within the landslide area in South Palu パル南部の地すべり領域内での建物・家屋

1,255 buildings and houses could be specified within the landslide area in South Palu based on our firstly specified landslide area. The landslide area shown above is the revised one. So, the specified buildings and houses are not locally consistent with the specified landslide area. Sorry for such inconvenience.

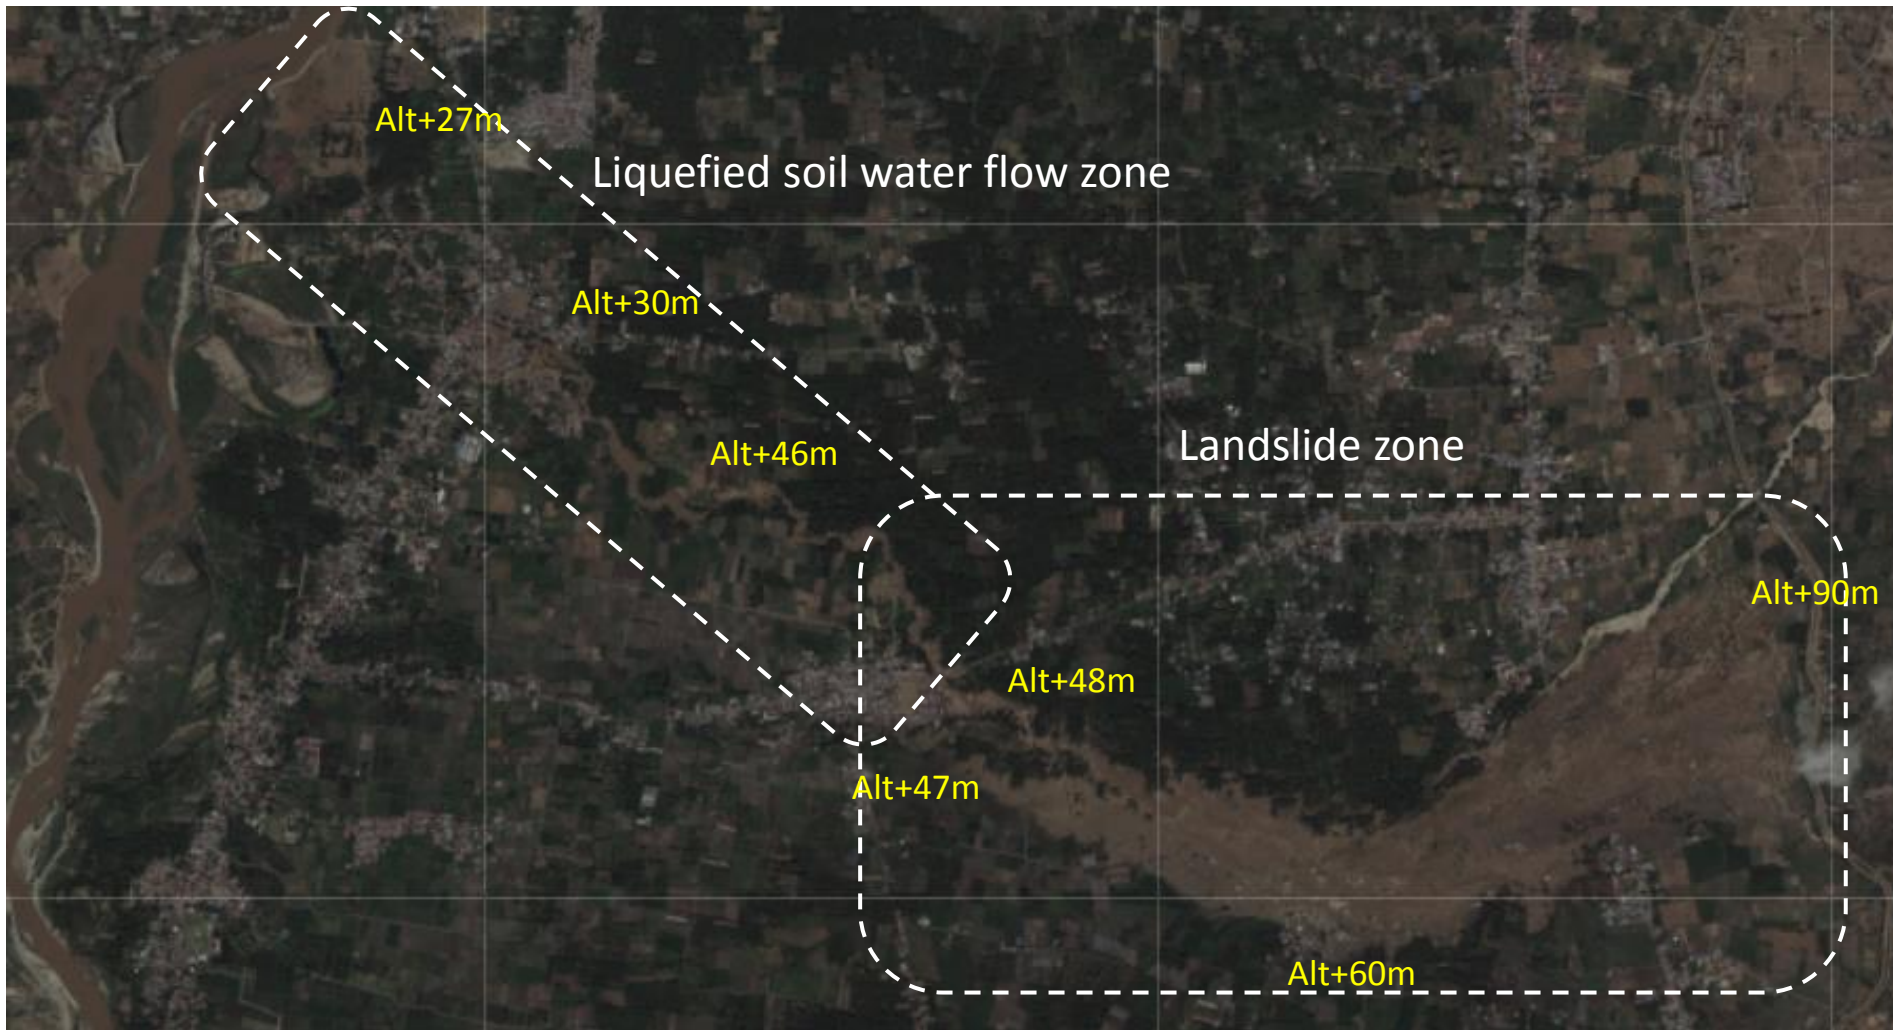
Landslide area specified in Sigi Regency (Landslide-2) シギ区で特定した地すべり領域(地すべり-2)

Liquefied soil water flow followed the toe of landslide. The landslide zone is only analyzed here.

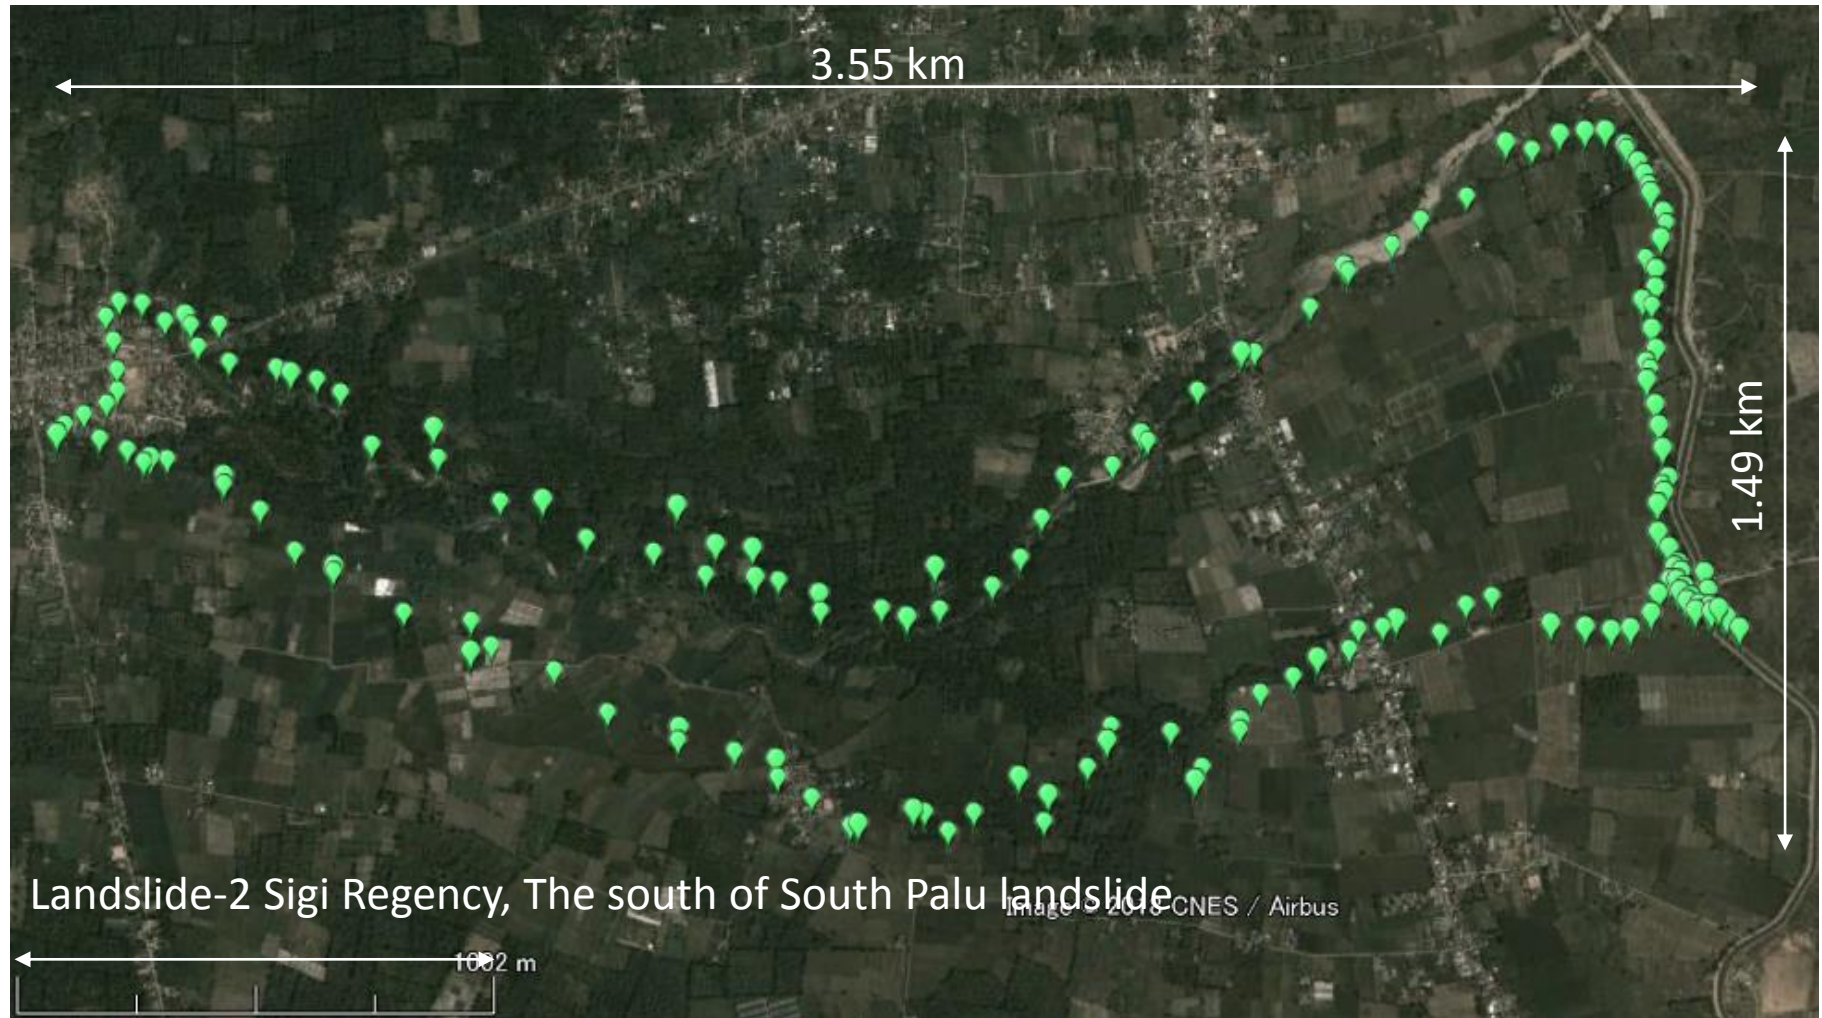
Landslide area specified in Sigi Regency (Landslide-2) シギ区で特定した地すべり領域(地すべり-1)

Using the Google Earth's tool, the circumferential length of the area=9.071 km, and the area of the area=1.749 km².

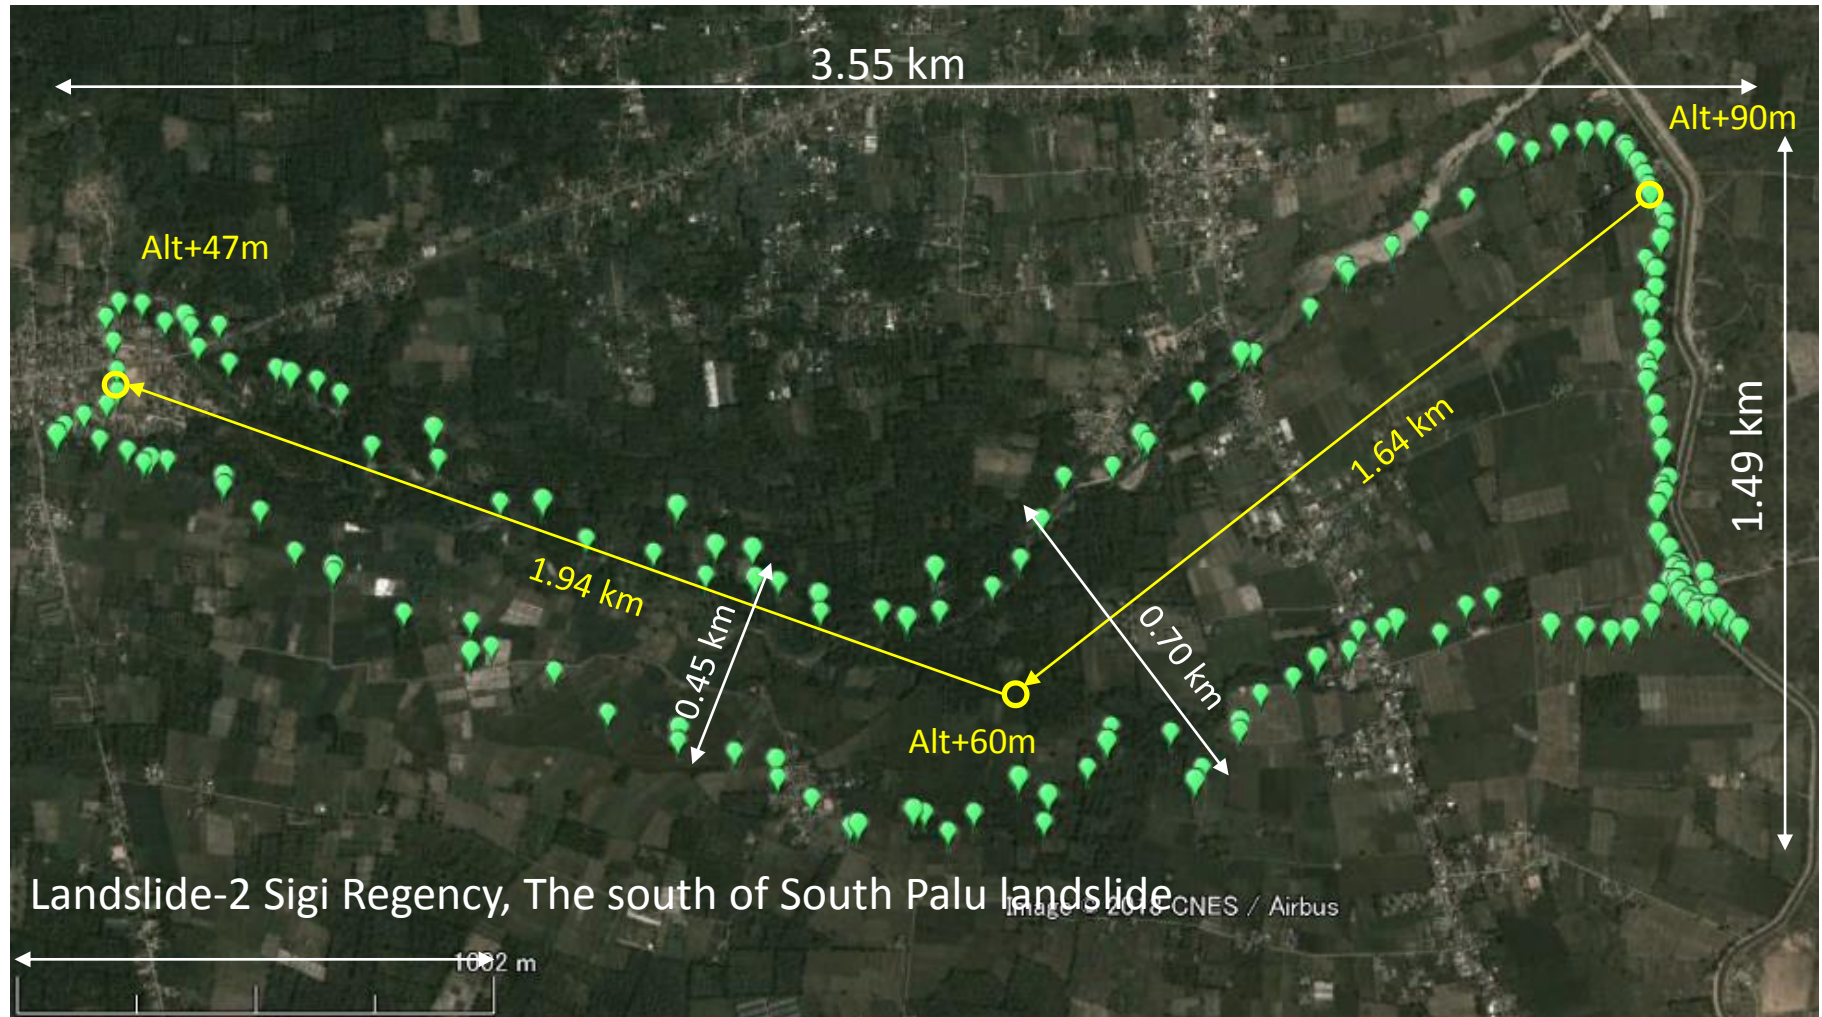
Landslide area specified in South Palu (Landslide-1) パル南部で特定した地すべり領域(地すべり-1)

The landslide moved roughly from the east toward the west. The difference of height between the head and the toe is 43 m. The inclination angle is 1.0 degree in the upstream, 0.4 degree in the down stream, 0.7 degree in average. That is very gentle.

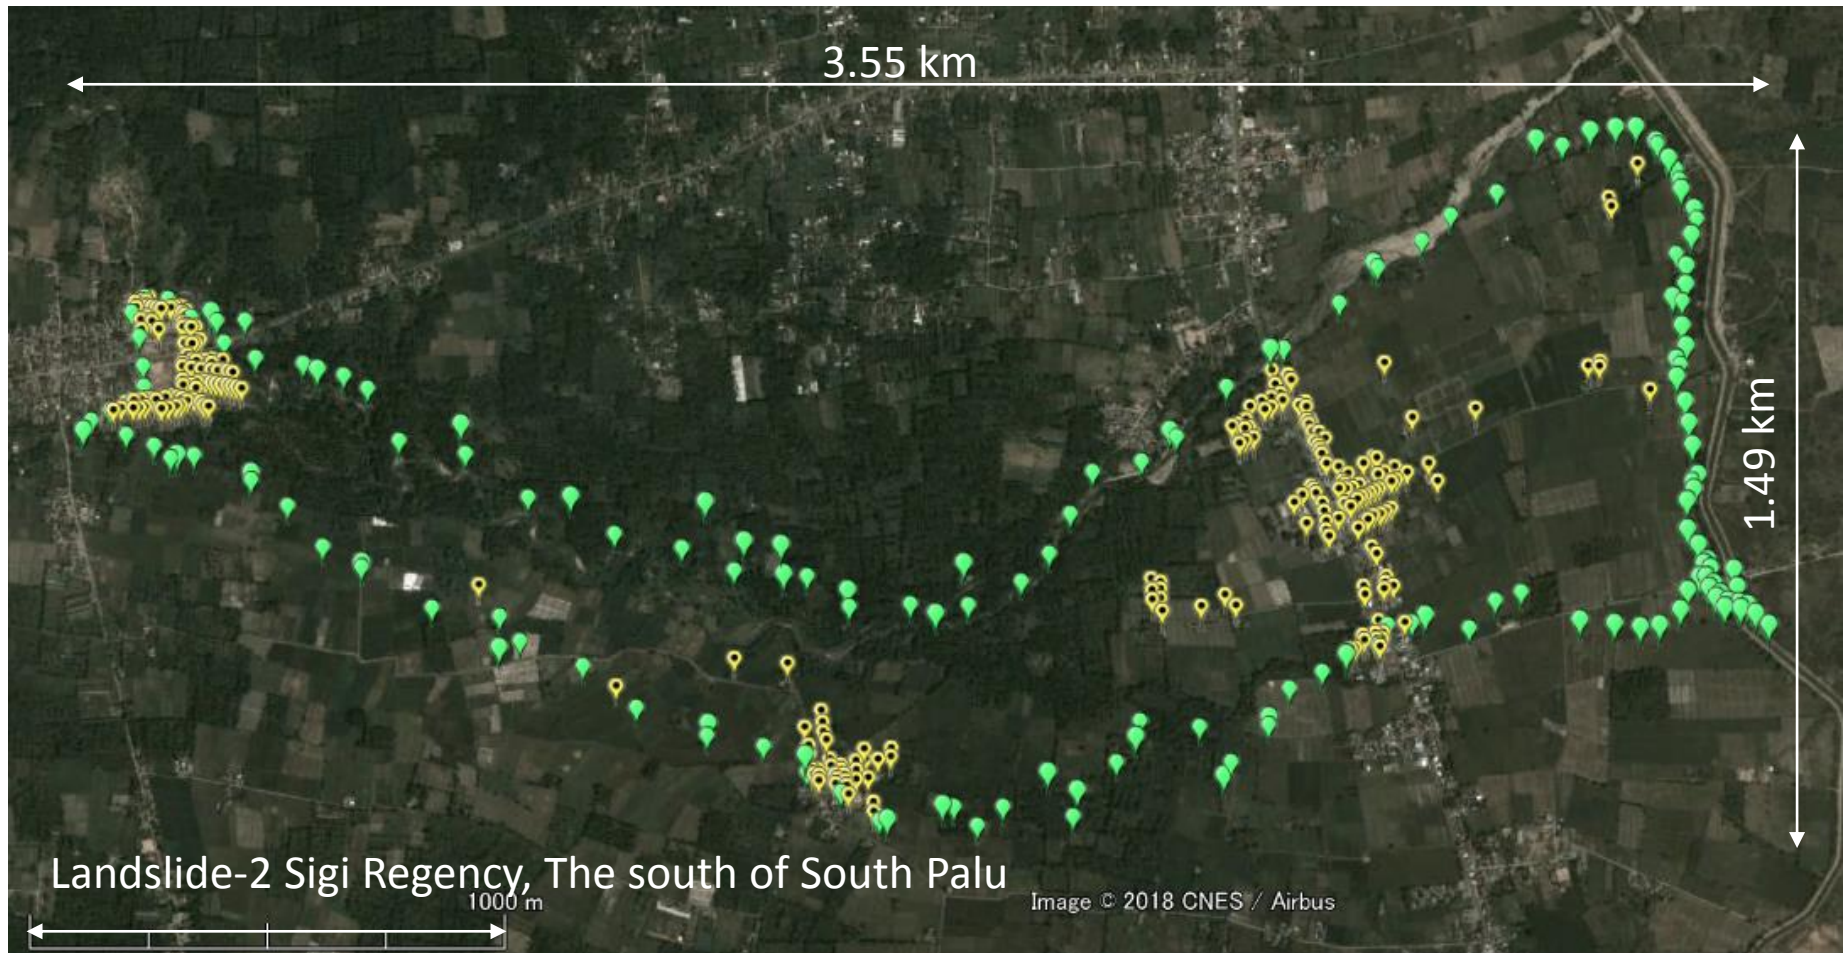
Buildings and houses within the landslide area in Sigi Regency シギ区の地すべり領域内での建物・家屋

238 buildings and houses could be specified within the landslide area in Sigi Regency.

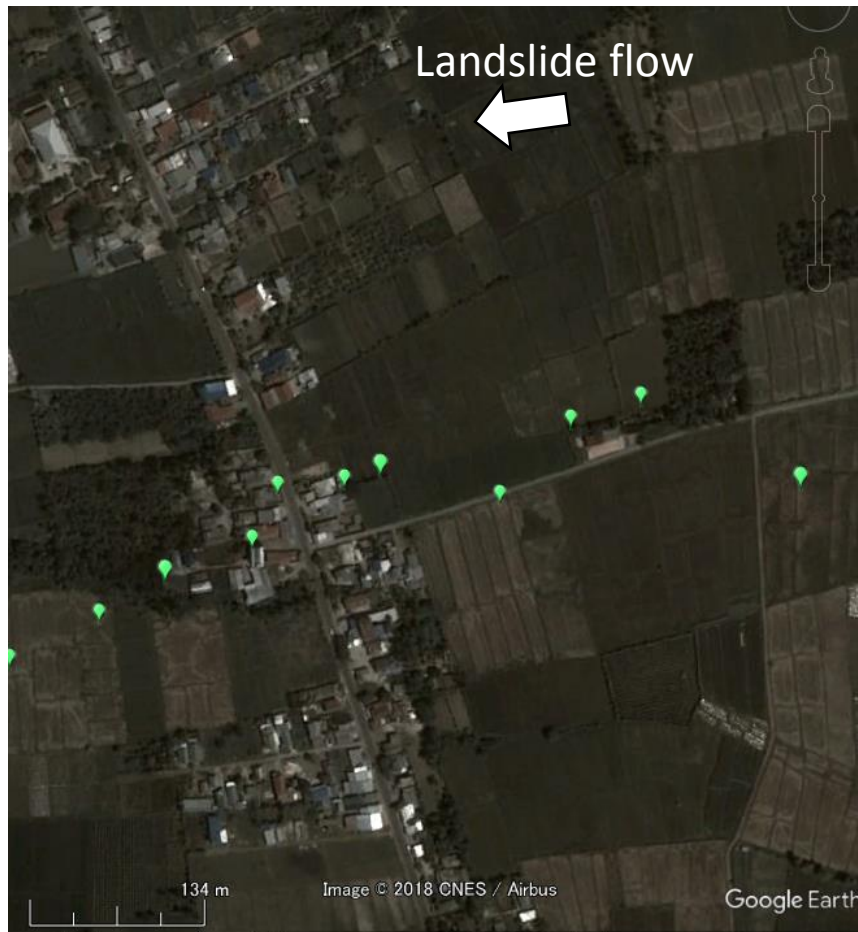
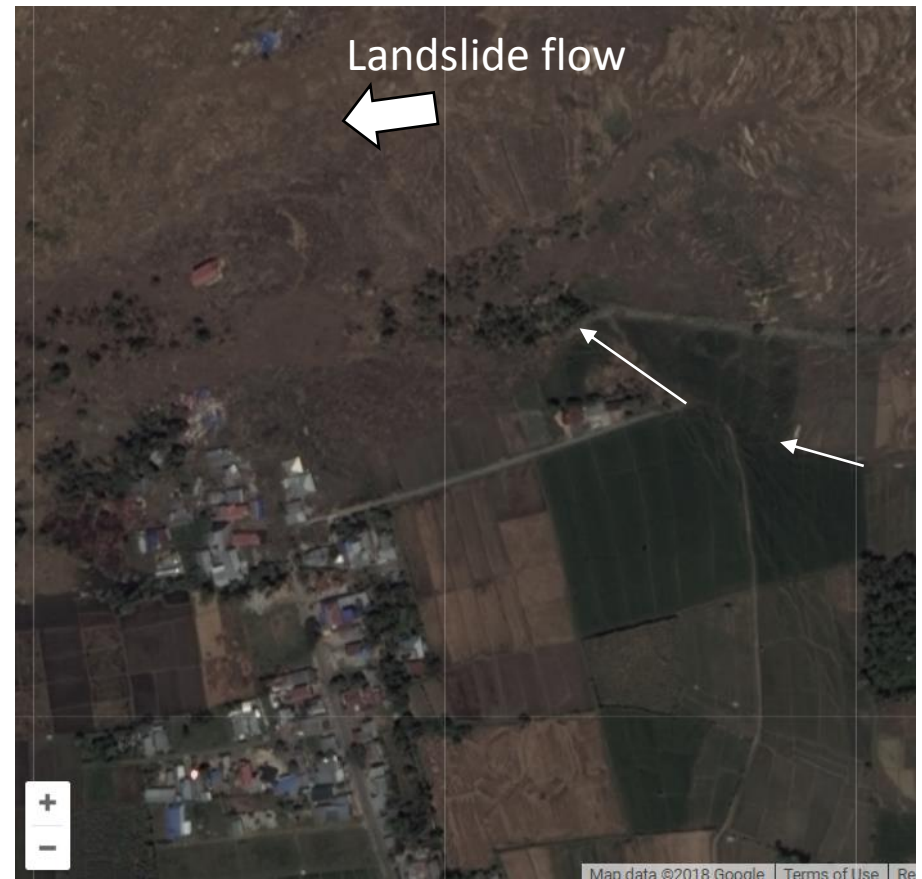
Detailed situation at the middle of landslide in Sigi Regency シギ区における地すべり中央部での詳細な状況

The upper side of the boundary is largely displaced in the landslide flow. The landslide movement reaches approximately 100 m shown as a white arrow (a displacement vector).

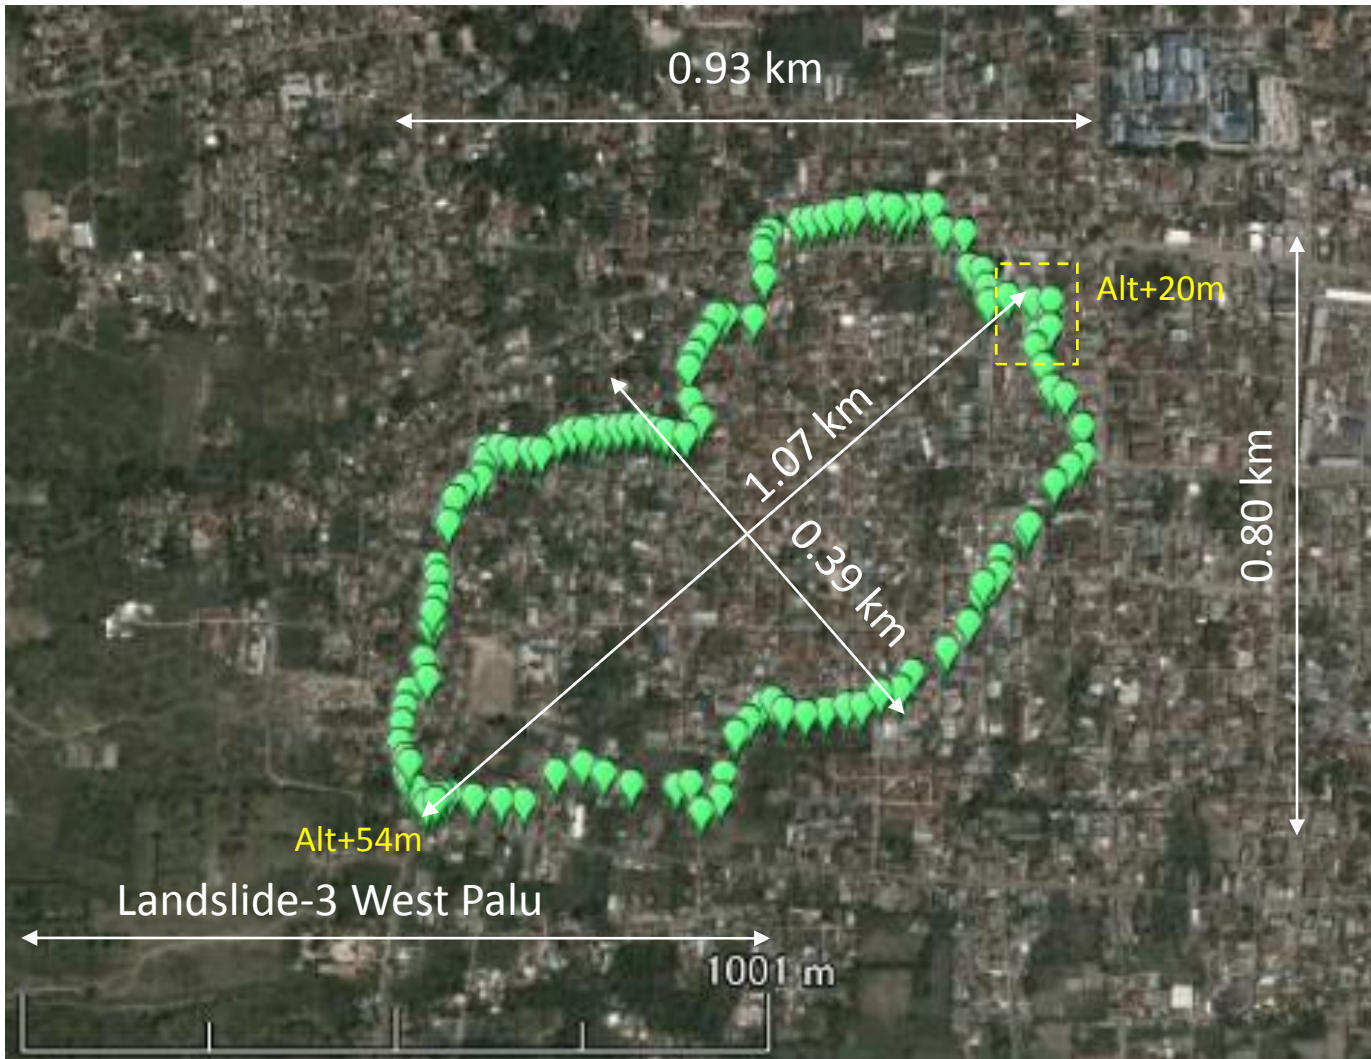
Landslide area specified in West Palu (Landslide-3) パル西部で特定した地すべり領域(地すべり-3)

The landslide moved from the south-west toward the north-east. The difference of height between the head and the toe is 34 m. The inclination angle is only 1.8 degree. That is gentle.

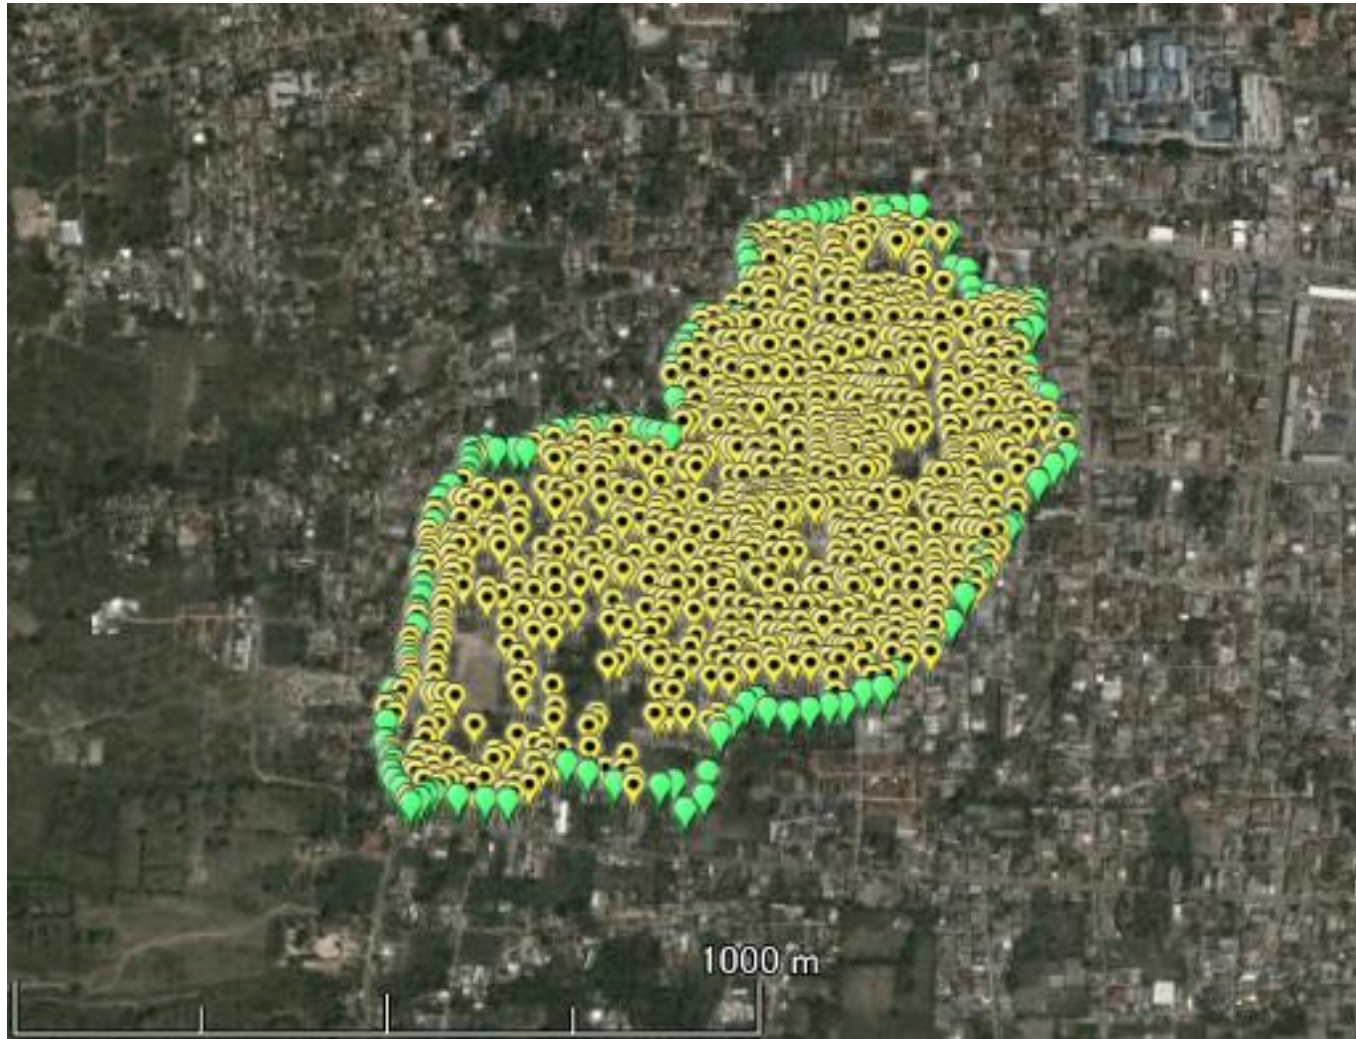
Buildings and houses within the landslide area in West Palu パル西部の地すべり領域内での建物・家屋

930 buildings and houses could be specified within the landslide area in West Palu.
