The areas of landslides and affected buildings and houses within those areas, in and around Palu City during Sulawesi Earthquake on September 28, 2018 specified by an analysis based on satellite imagery provided by Google Crisis Map

October 7, 2018 (Rev. Oct. 18)

Shinichiro Mori, Associate Professor

Earthquake Engineering Lab., Department of Civil and Environmental Engineering, Ehime University, Japan

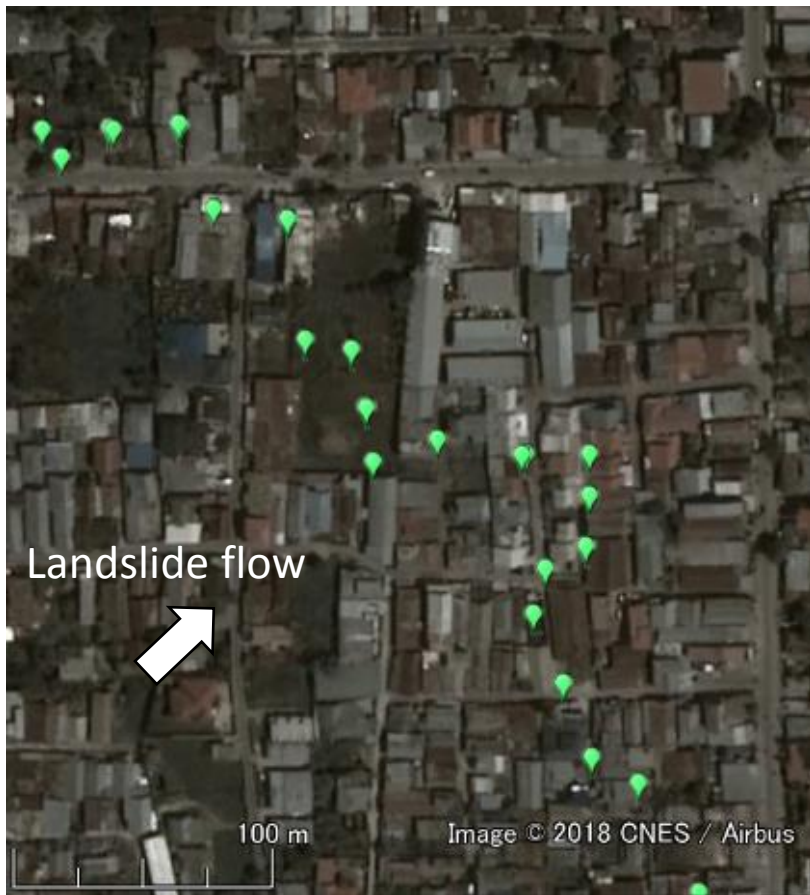
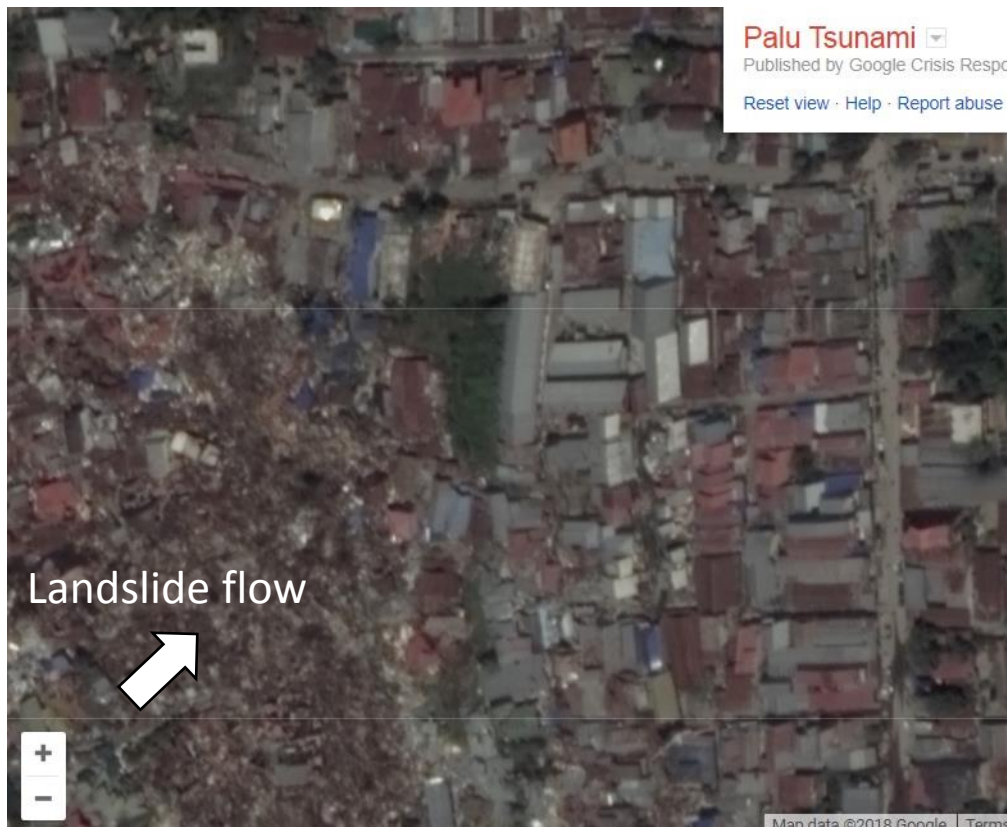
Detailed situation at the toe of landslide in West Palu

Left side of the boundary is the toe of the landslide which is covered debris including collapsed houses. East-west bound straight road has been curved toward the north in the western part in this photo.
