# 令和元年台風19号に係る災害調査報告会

## 2019年台風19号による土砂災害と山地被害 ～宮城県丸森町，神奈川県相模原市，静岡県函南町～

2019年12月3日

愛媛大学 防災情報研究センター  
森 伸一郎

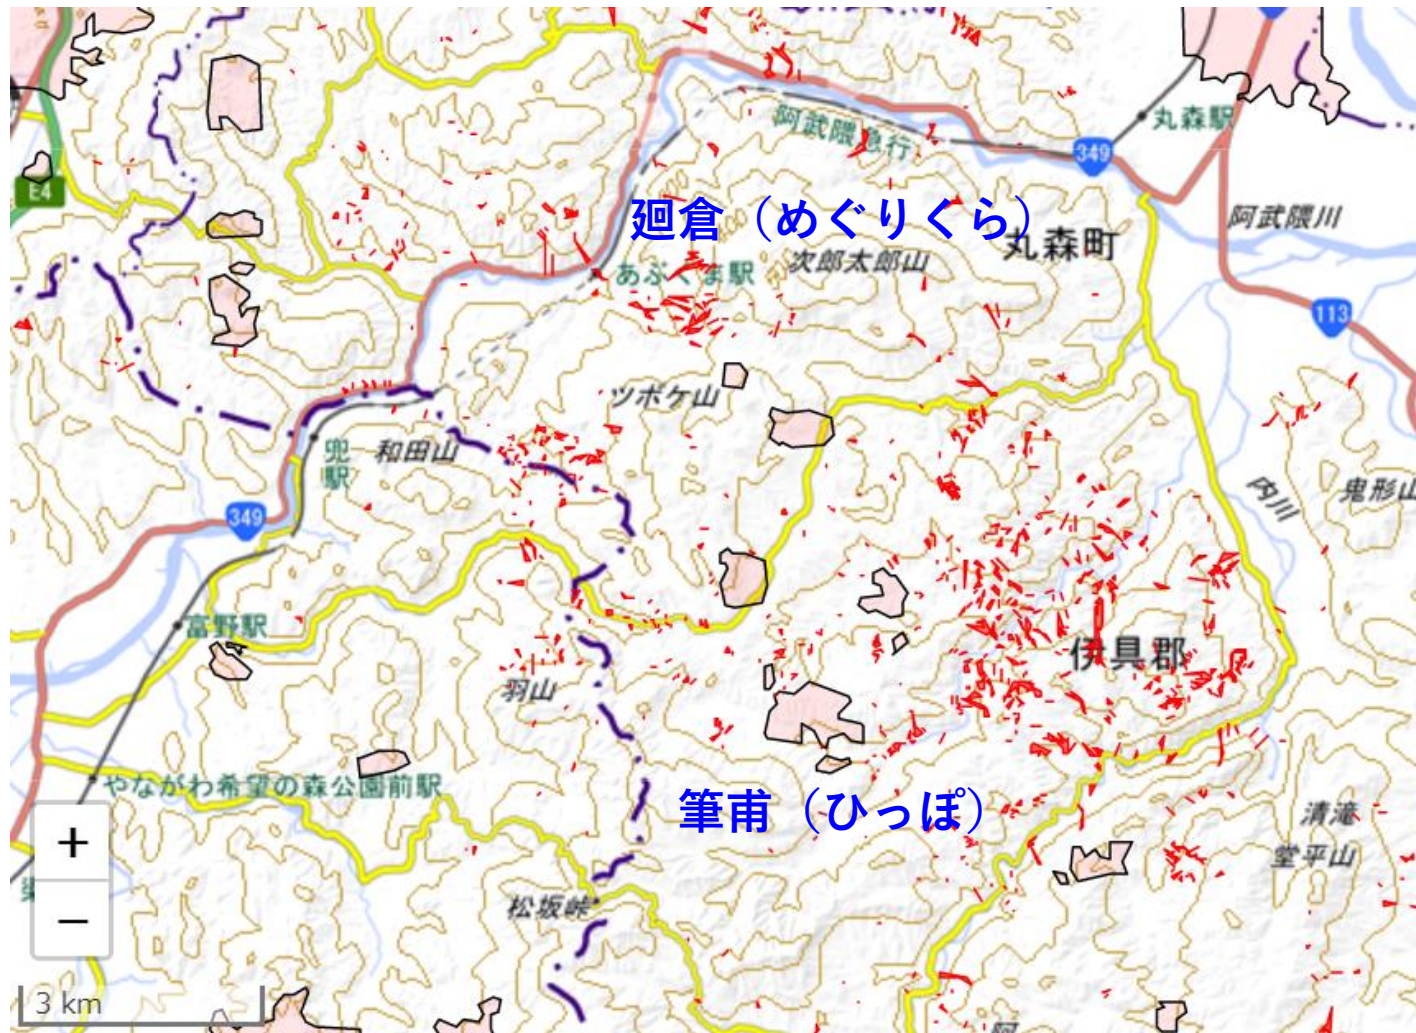
# 国土地理院 斜面崩壊・堆積分布図（丸森町）

丸森町では、筆甫（ひっぽ）、廻倉（めぐりくら）で土石流が多数発生

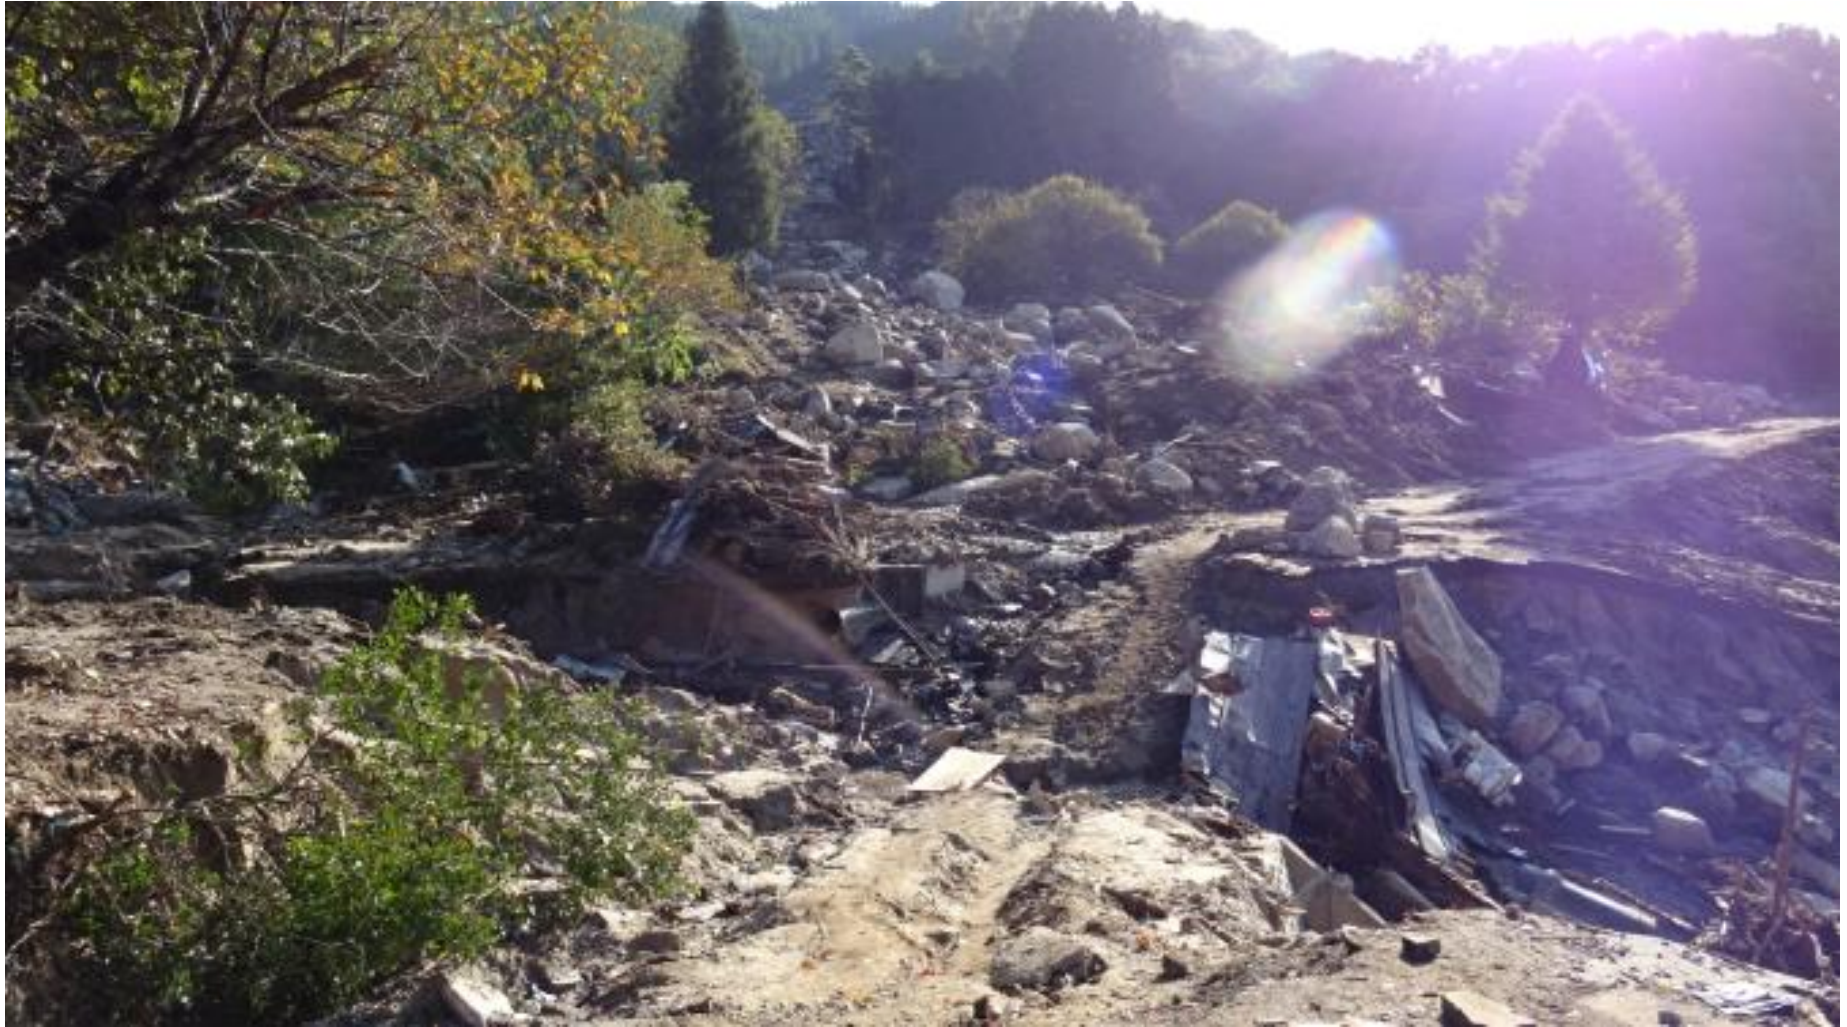
# 丸森町廻倉 土石流：下部の流出住宅の跡地

住宅前の道路も削剥され，流出している

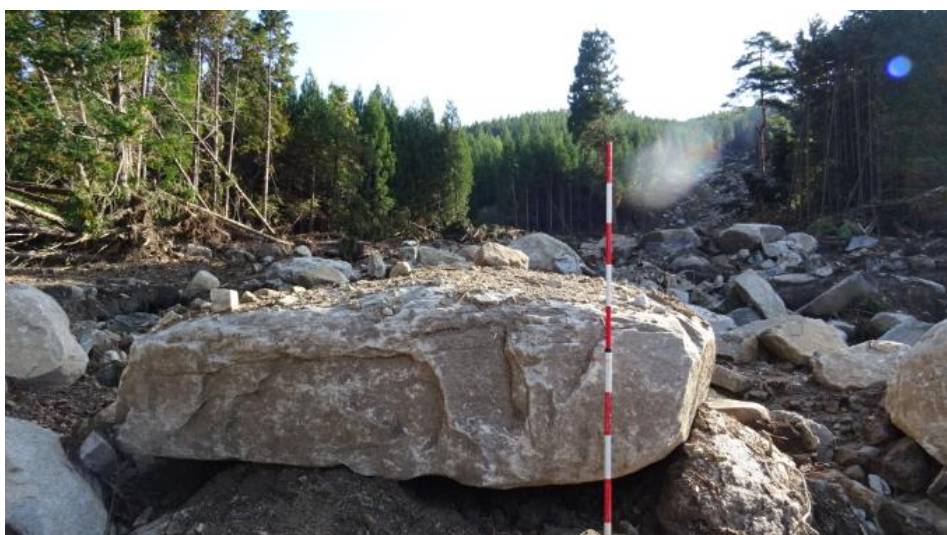
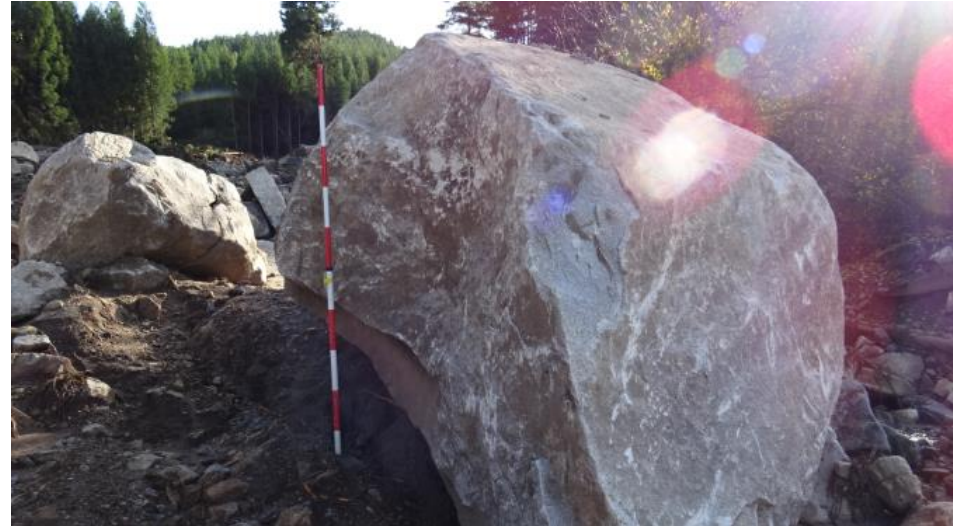
# 丸森町廻倉 土石流：下部の住宅の上方

長径で3～4mのコアストーン

住居・畑の跡地にはコアストーンだらけ  
2019年台風19号による土砂災害と山地被害

少し登れば、基盤の花崗岩が現れる

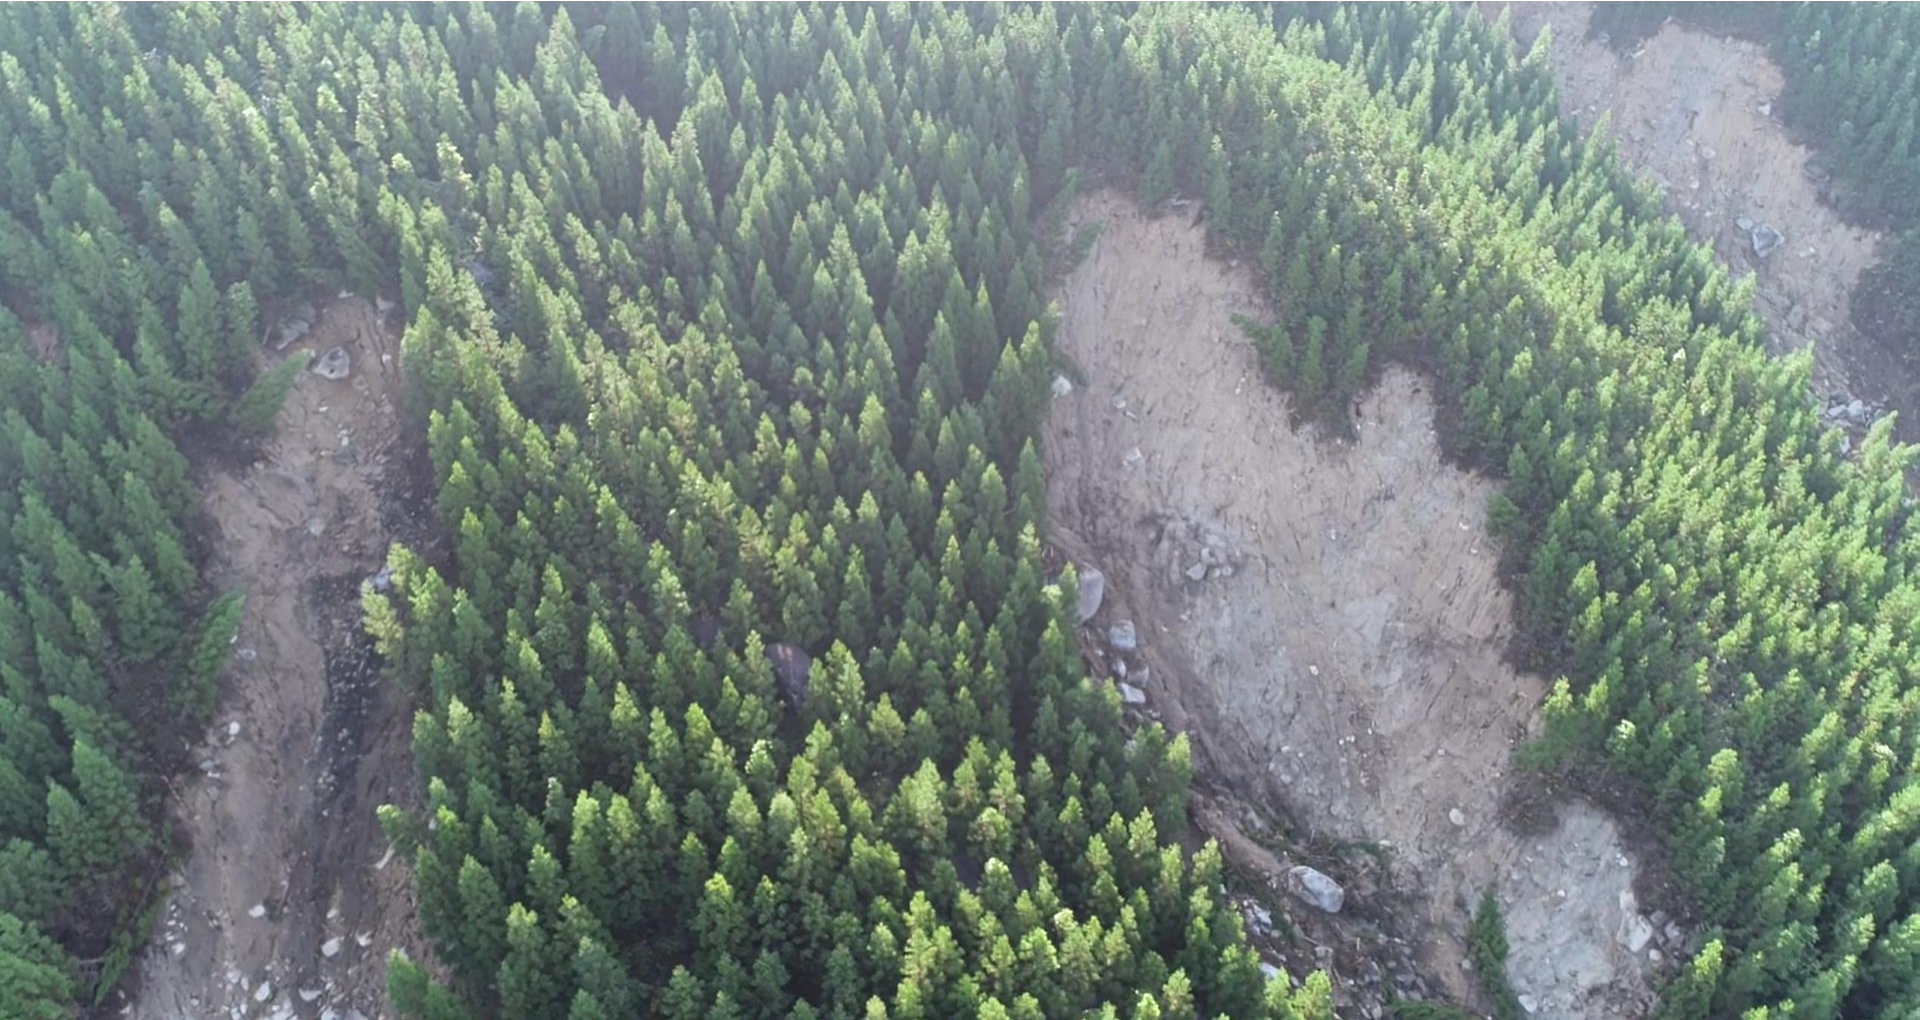
# 丸森町子安 土石流：源頭部滑落崖

滑落崖には、花崗岩の転石は見られず、溪流部に堆積している。

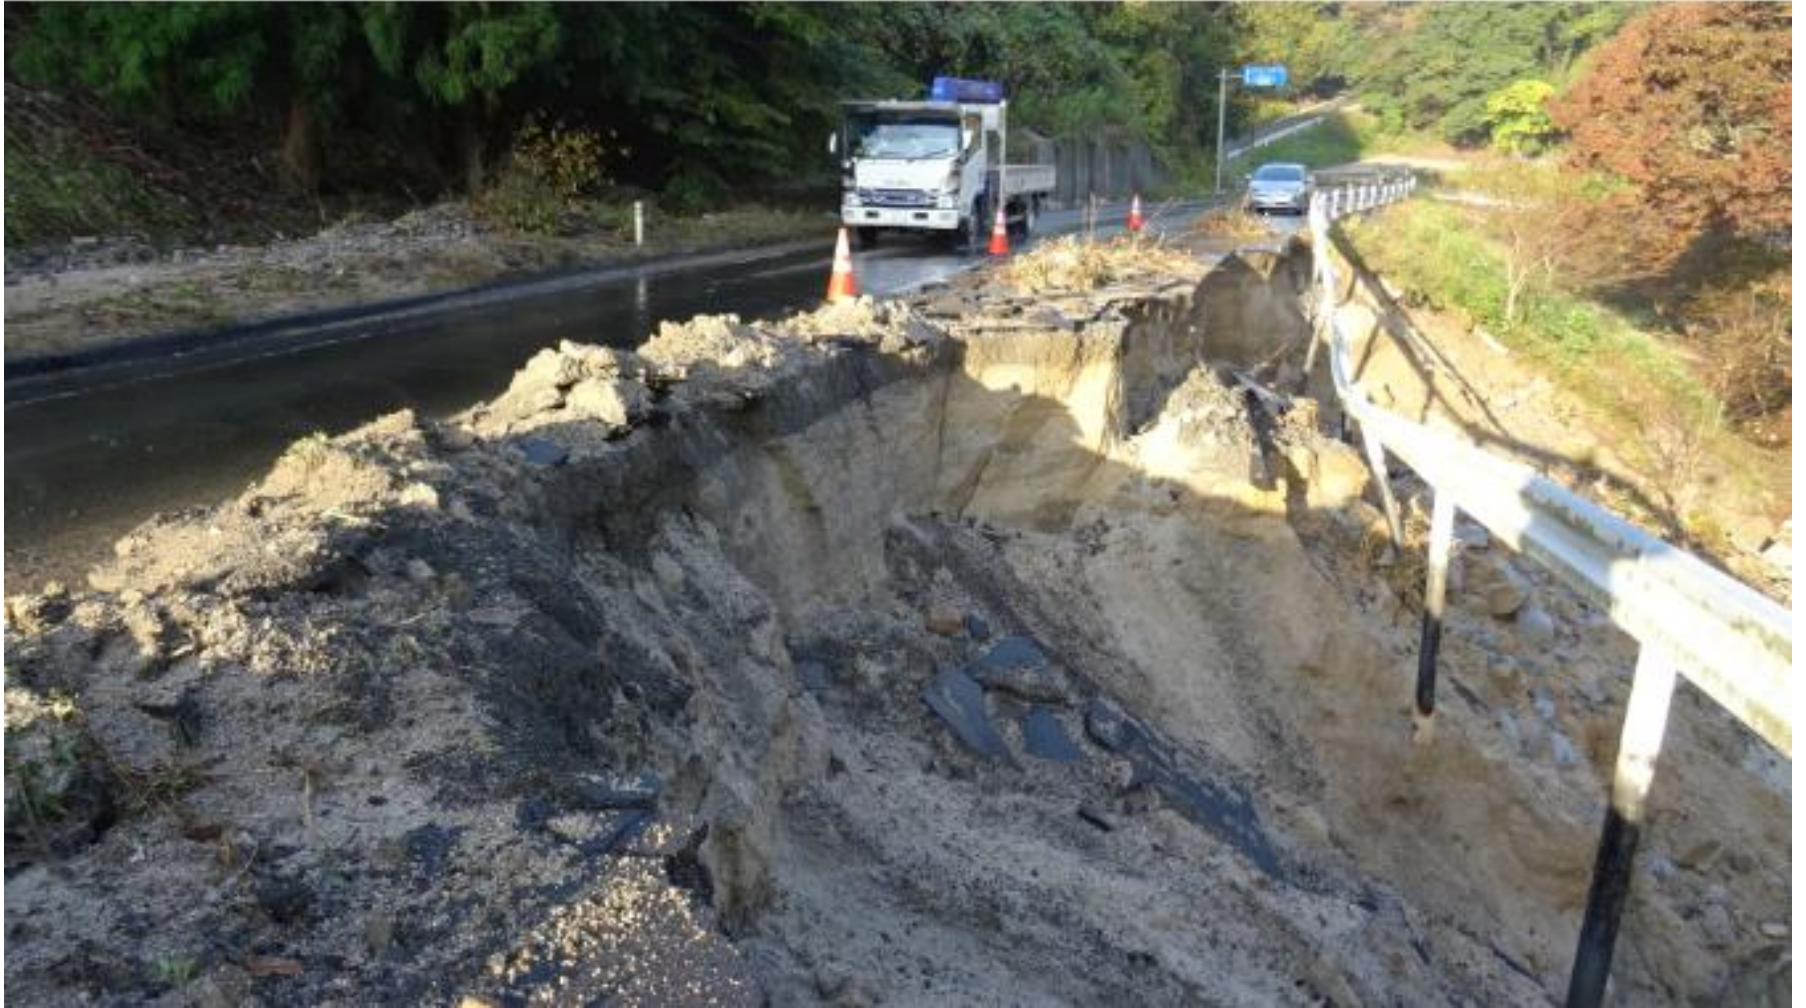
# 丸森町廻倉 道路盛土路肩崩壊

滑落崖には、花崗岩の転石は見られず、溪流部に堆積している。

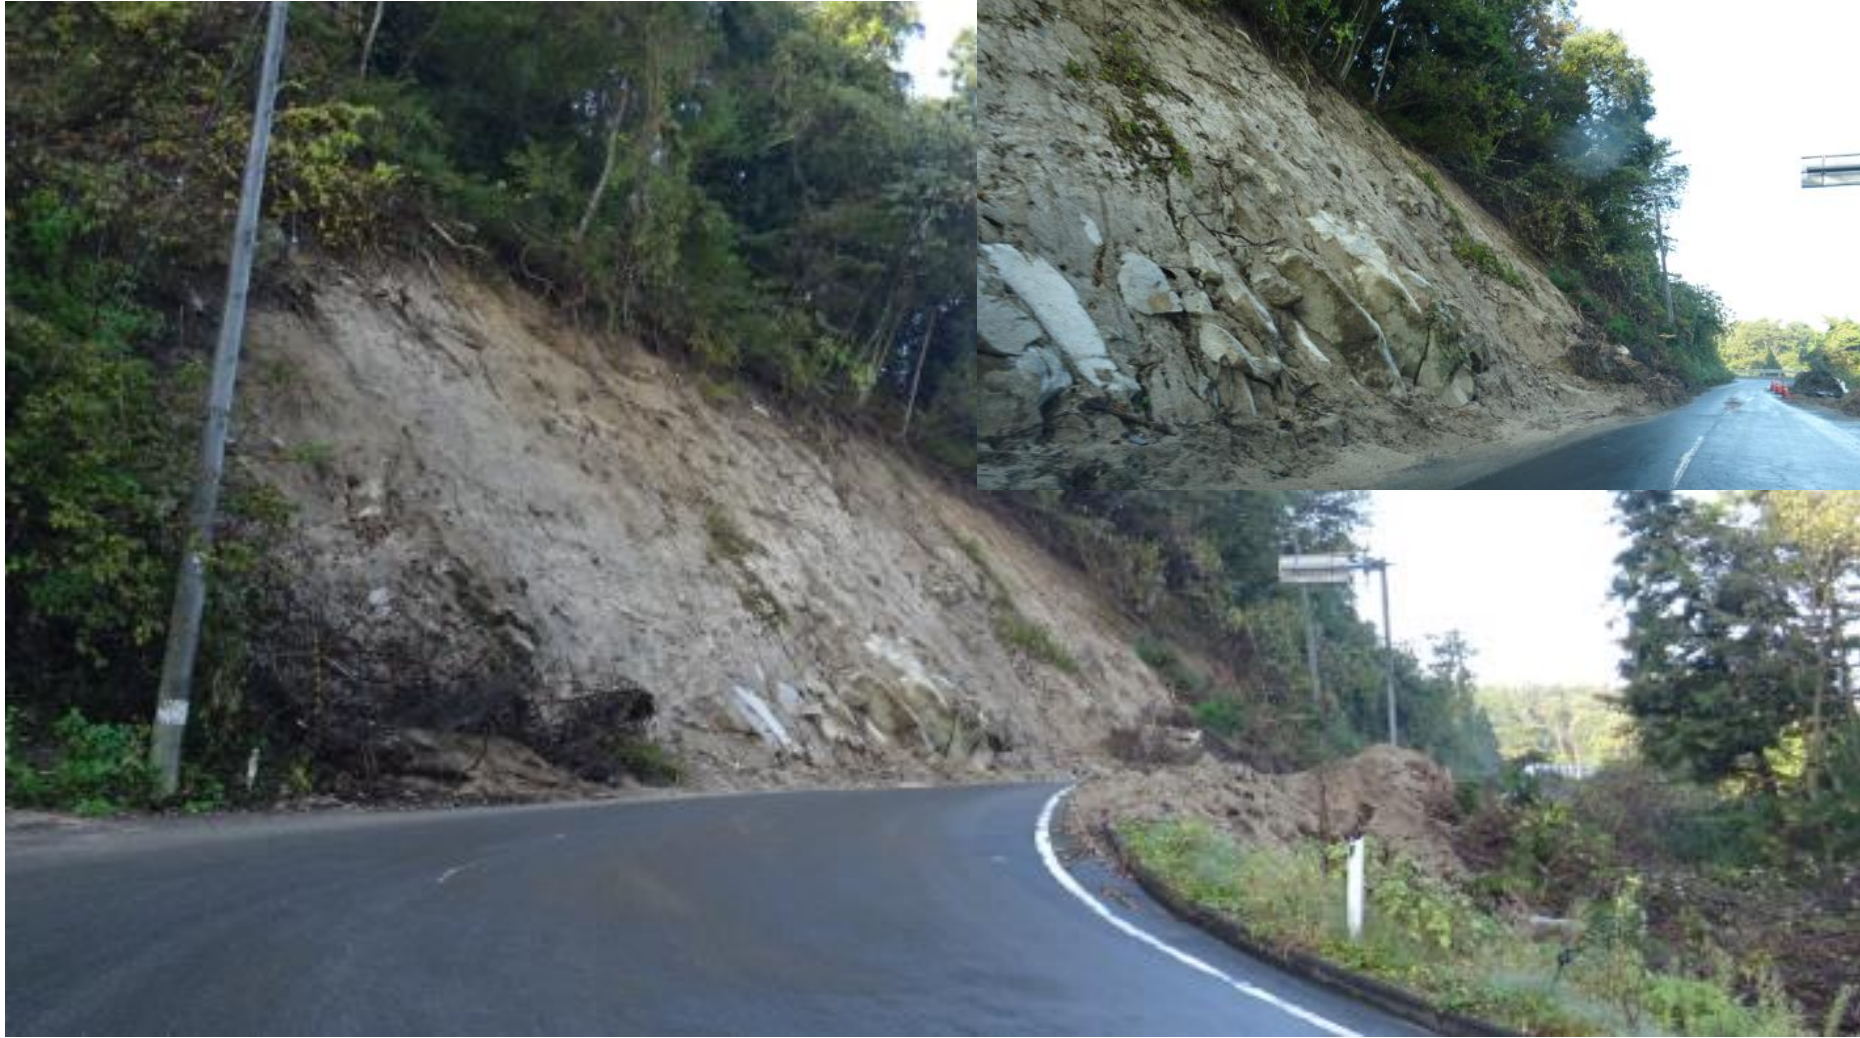
# 丸森町廻倉 道路斜面切土崩壊

花崗岩の転石が多数見られた。

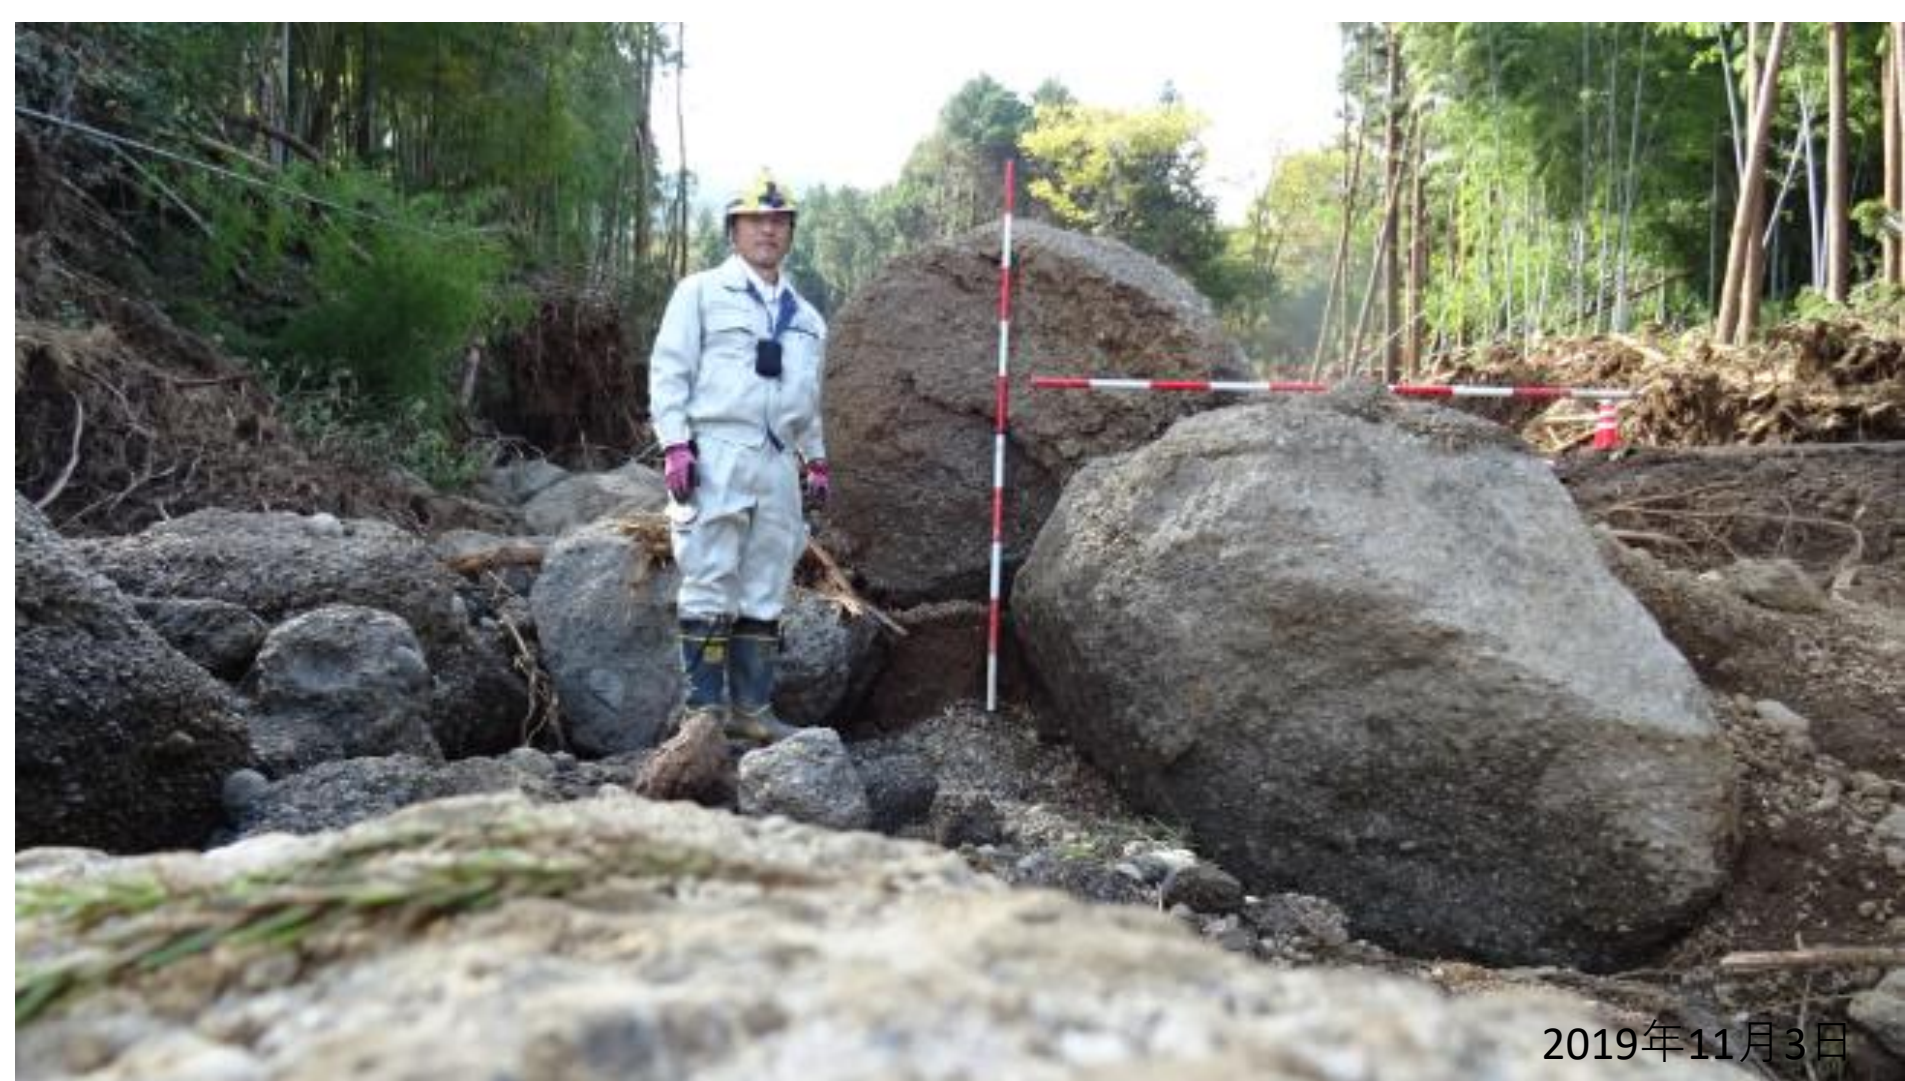
# 神奈川県相模原市緑区寸沢嵐

長径3m, 短径1.6mの砂礫岩の巨大なもの

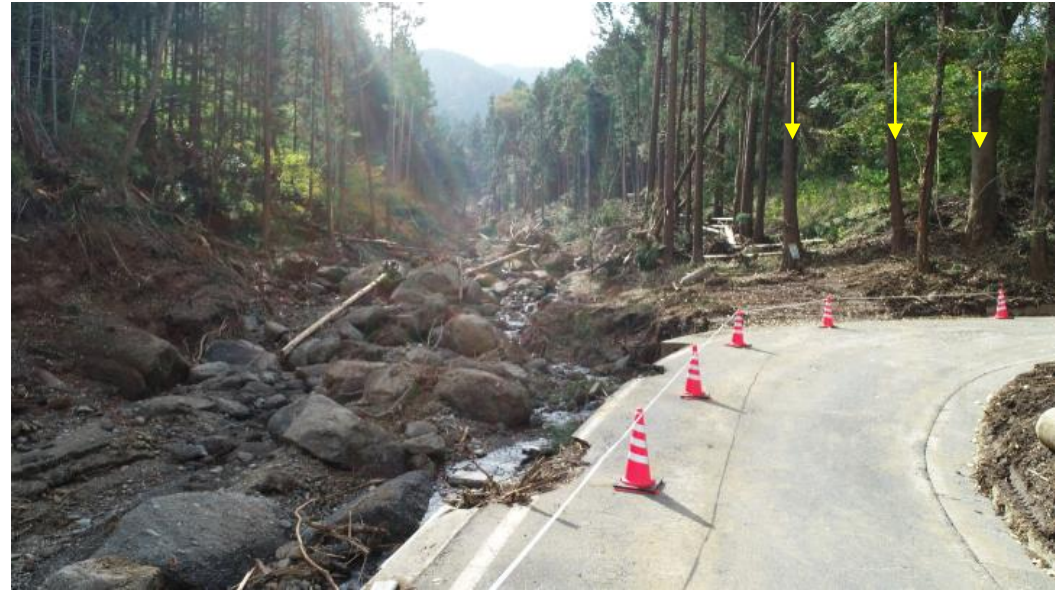
写真で道路の左側（東側）を流れる渓流におびただしい量の礫岩が流れてきて、渓流を削剥し、両側の樹木をなぎ倒し、道路のガードレールを流出させ、道路には土石が堆積した。
