# 令和元年台風19号に係る災害調査報告会

## 2019年台風19号による土砂災害と山地被害 ～宮城県丸森町，神奈川県相模原市，静岡県函南町～

2019年12月3日

愛媛大学 防災情報研究センター  
森 伸一郎

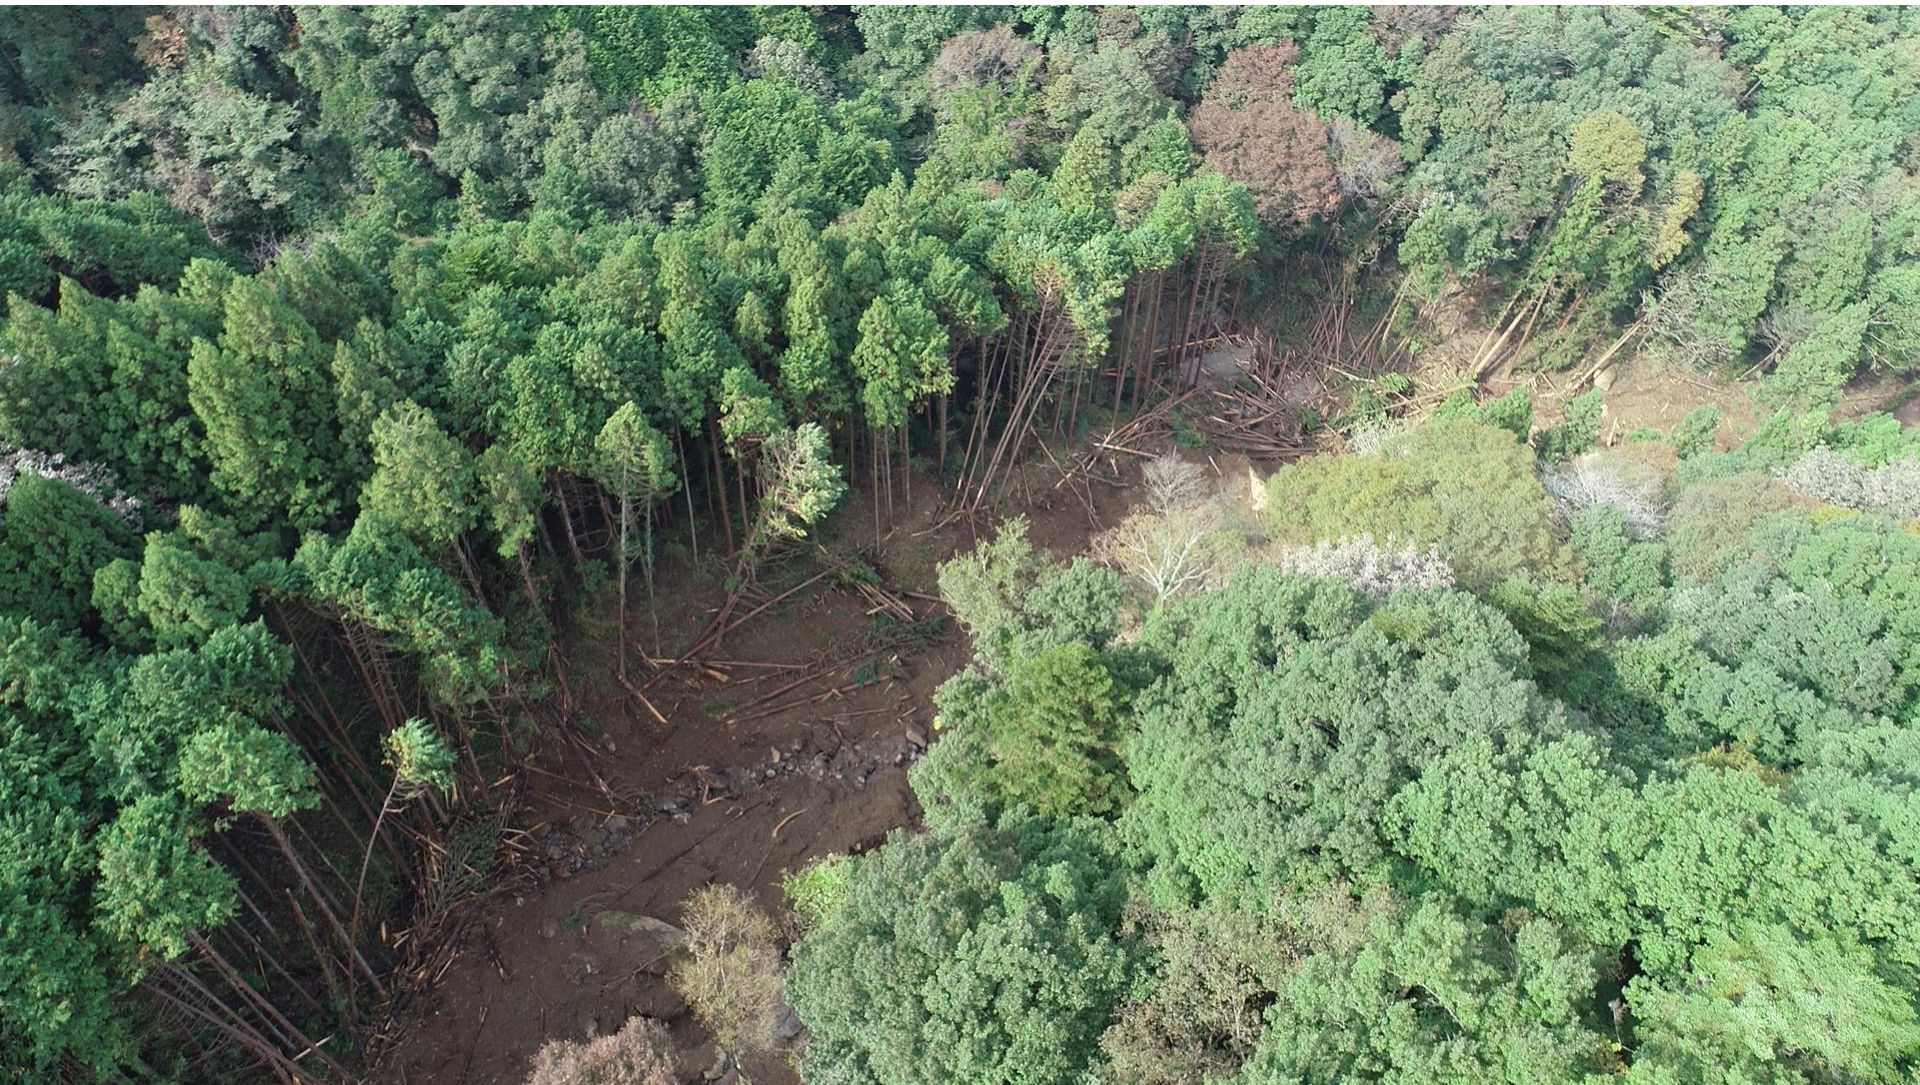
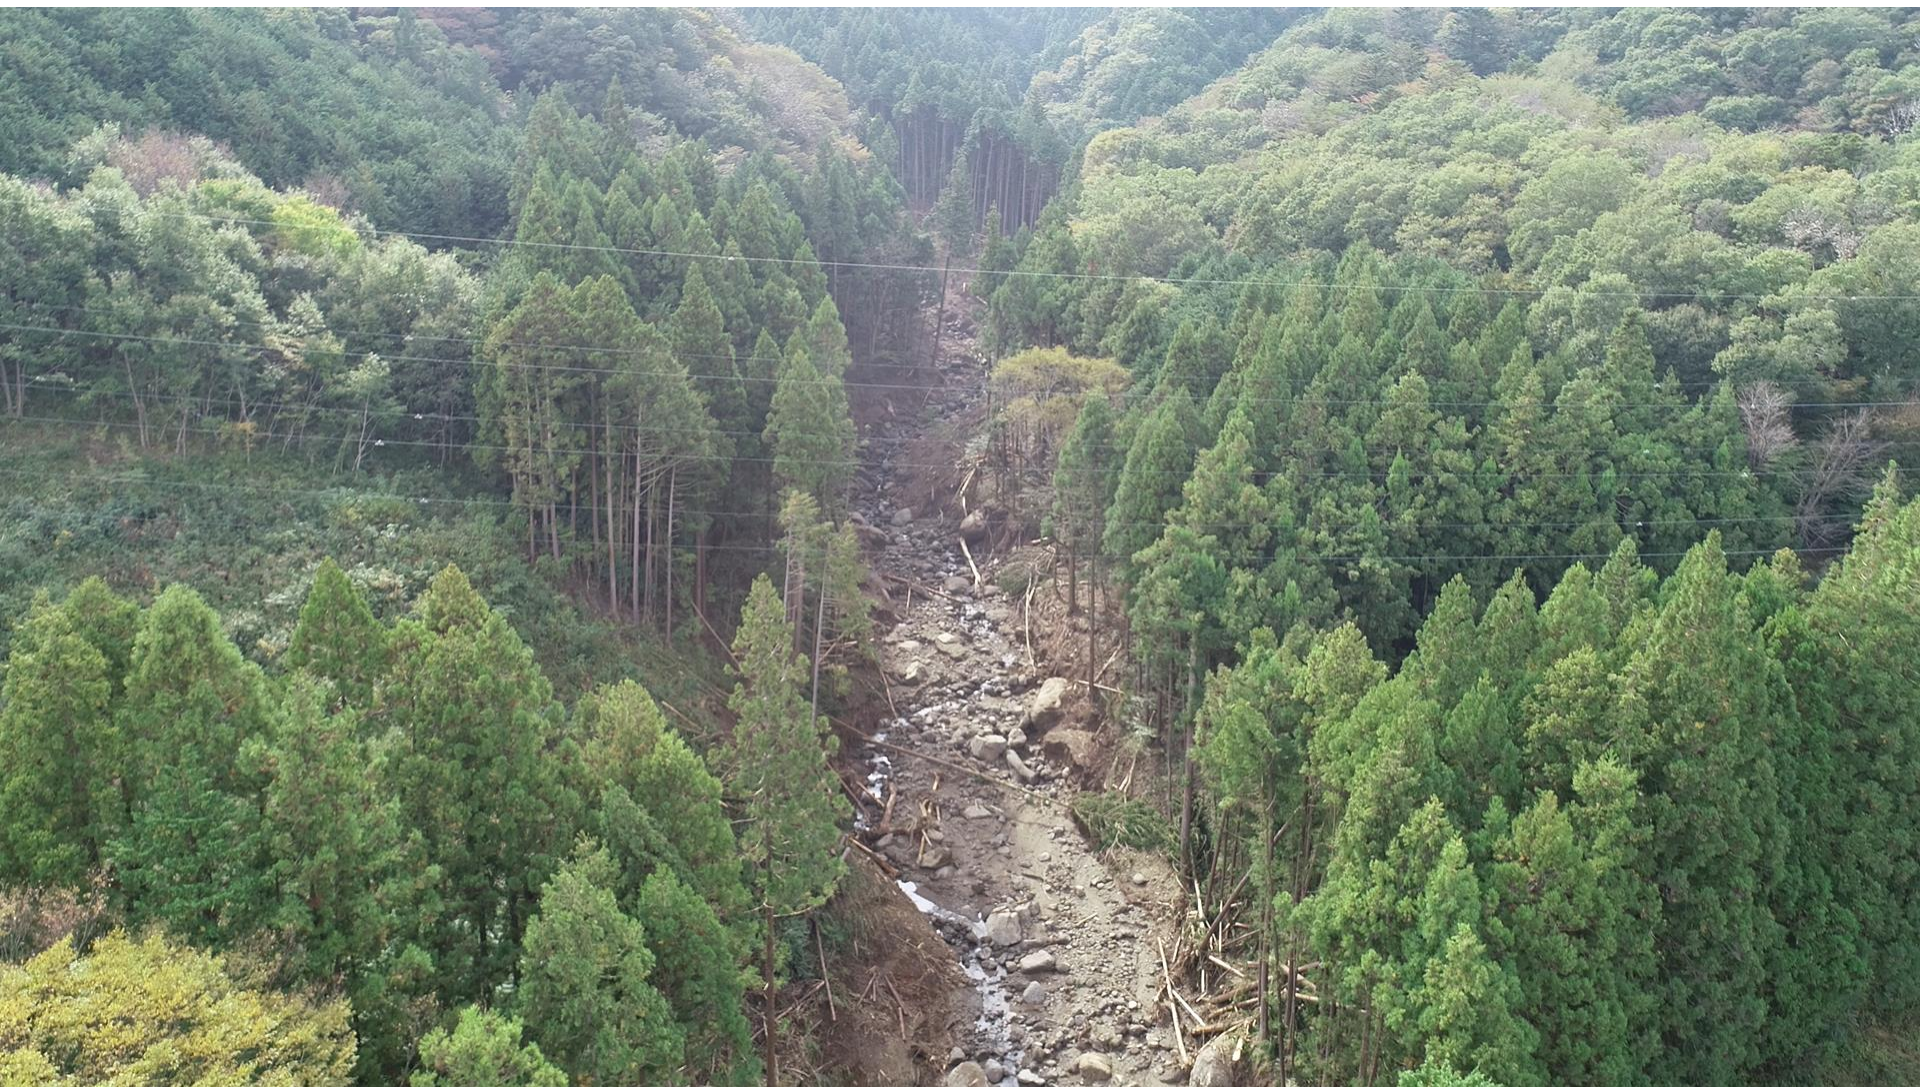
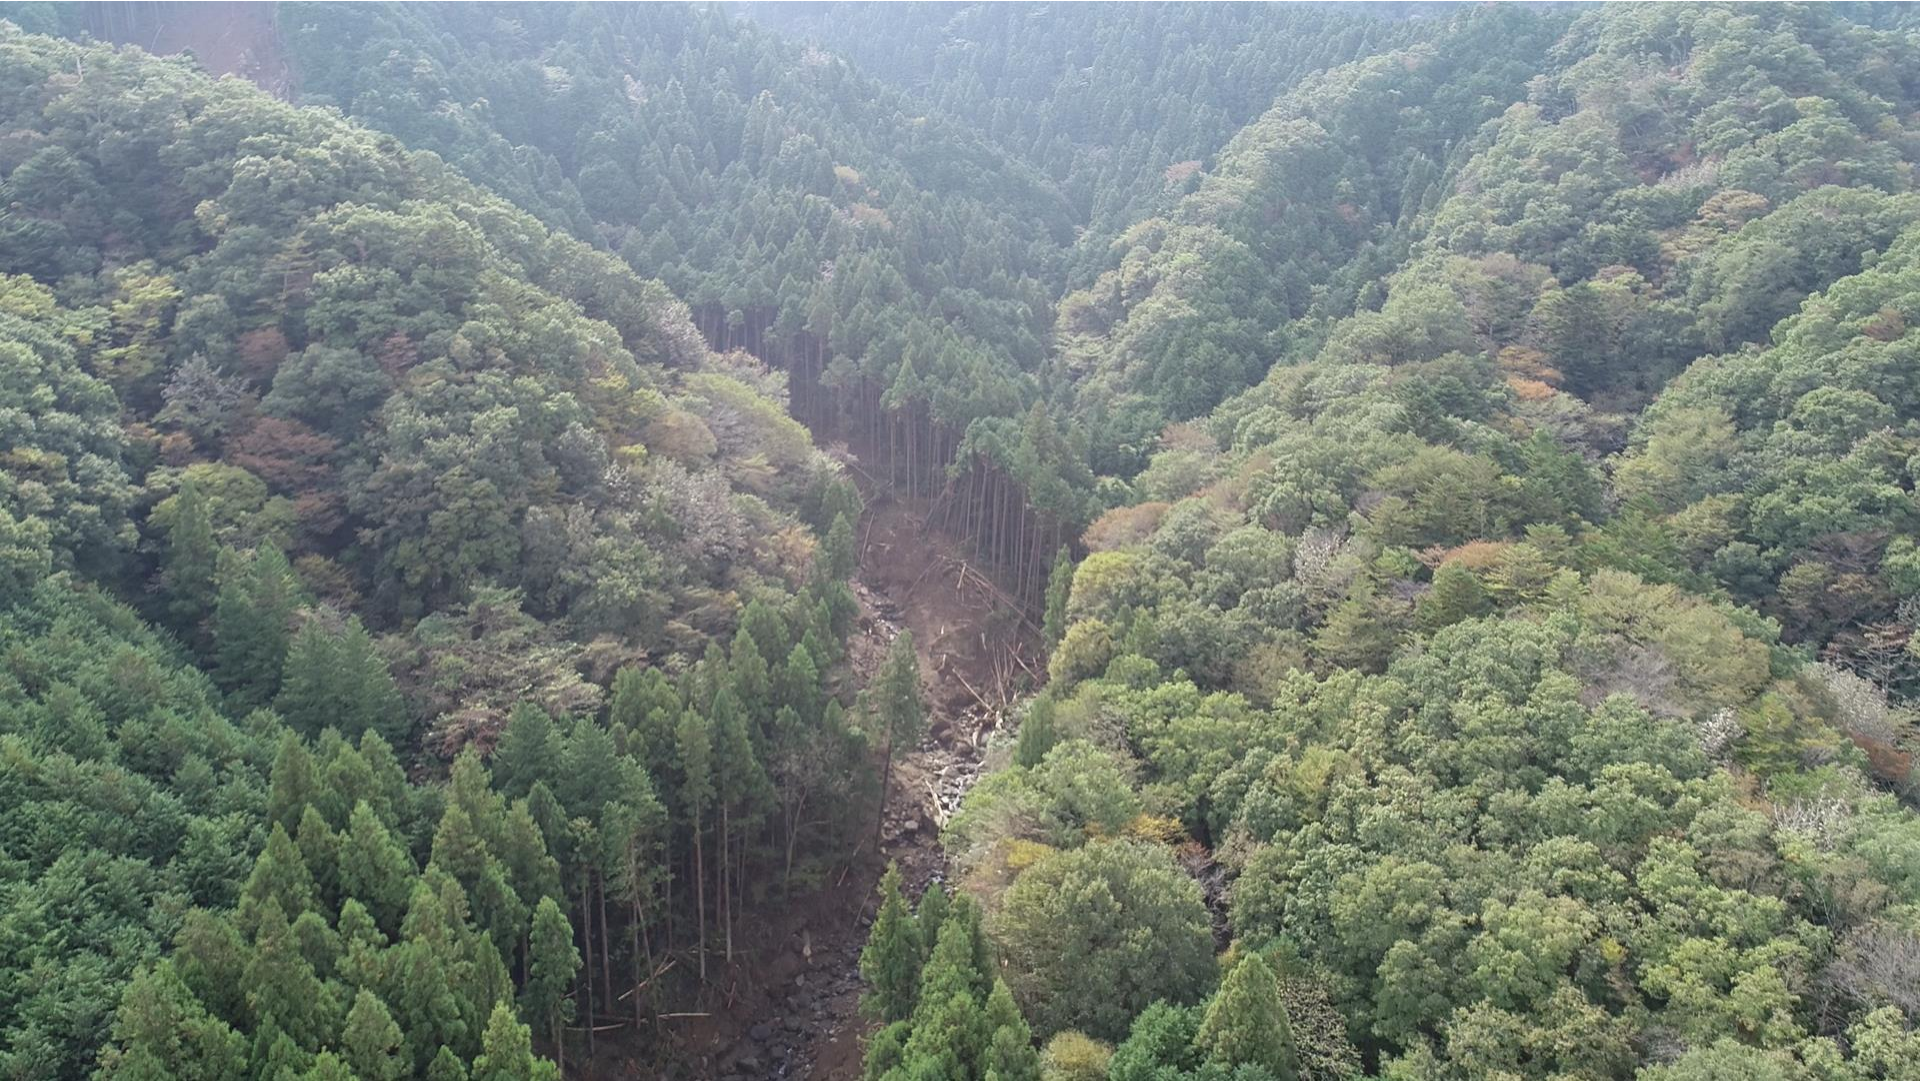
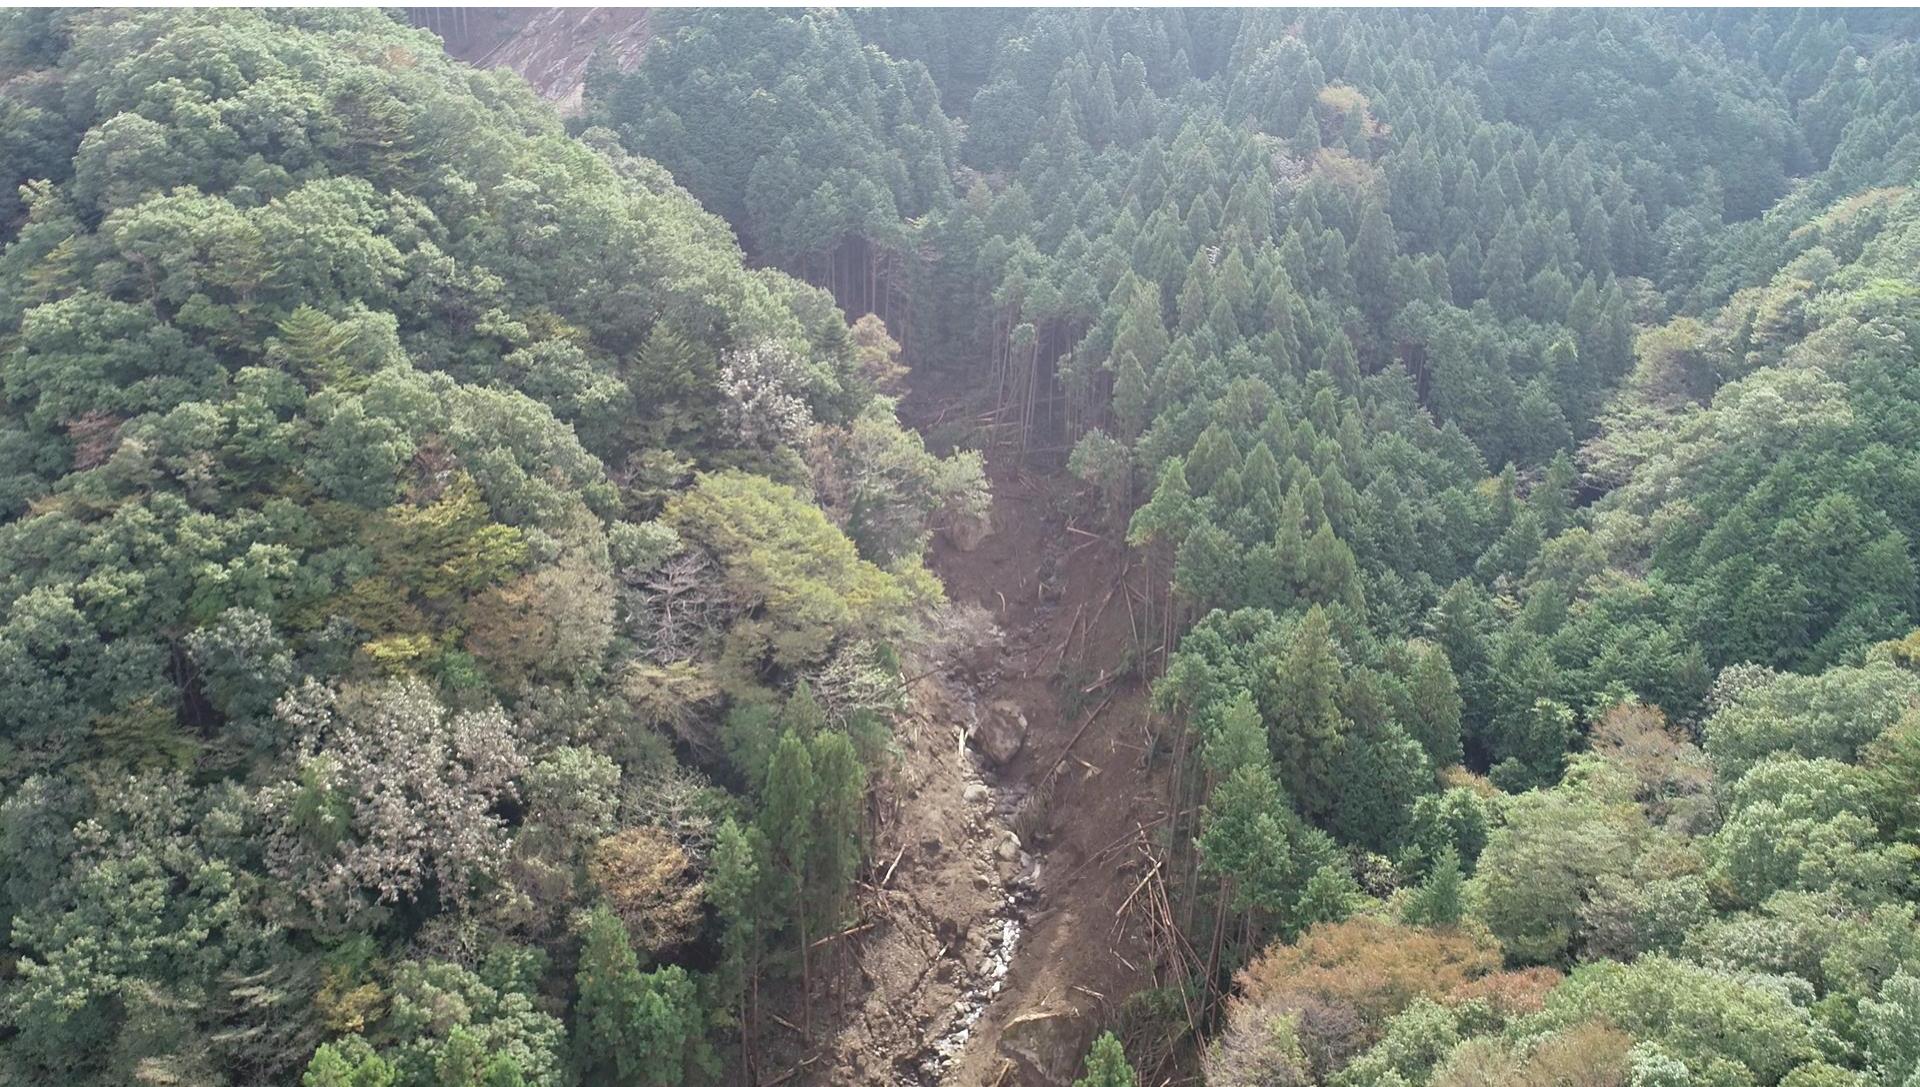
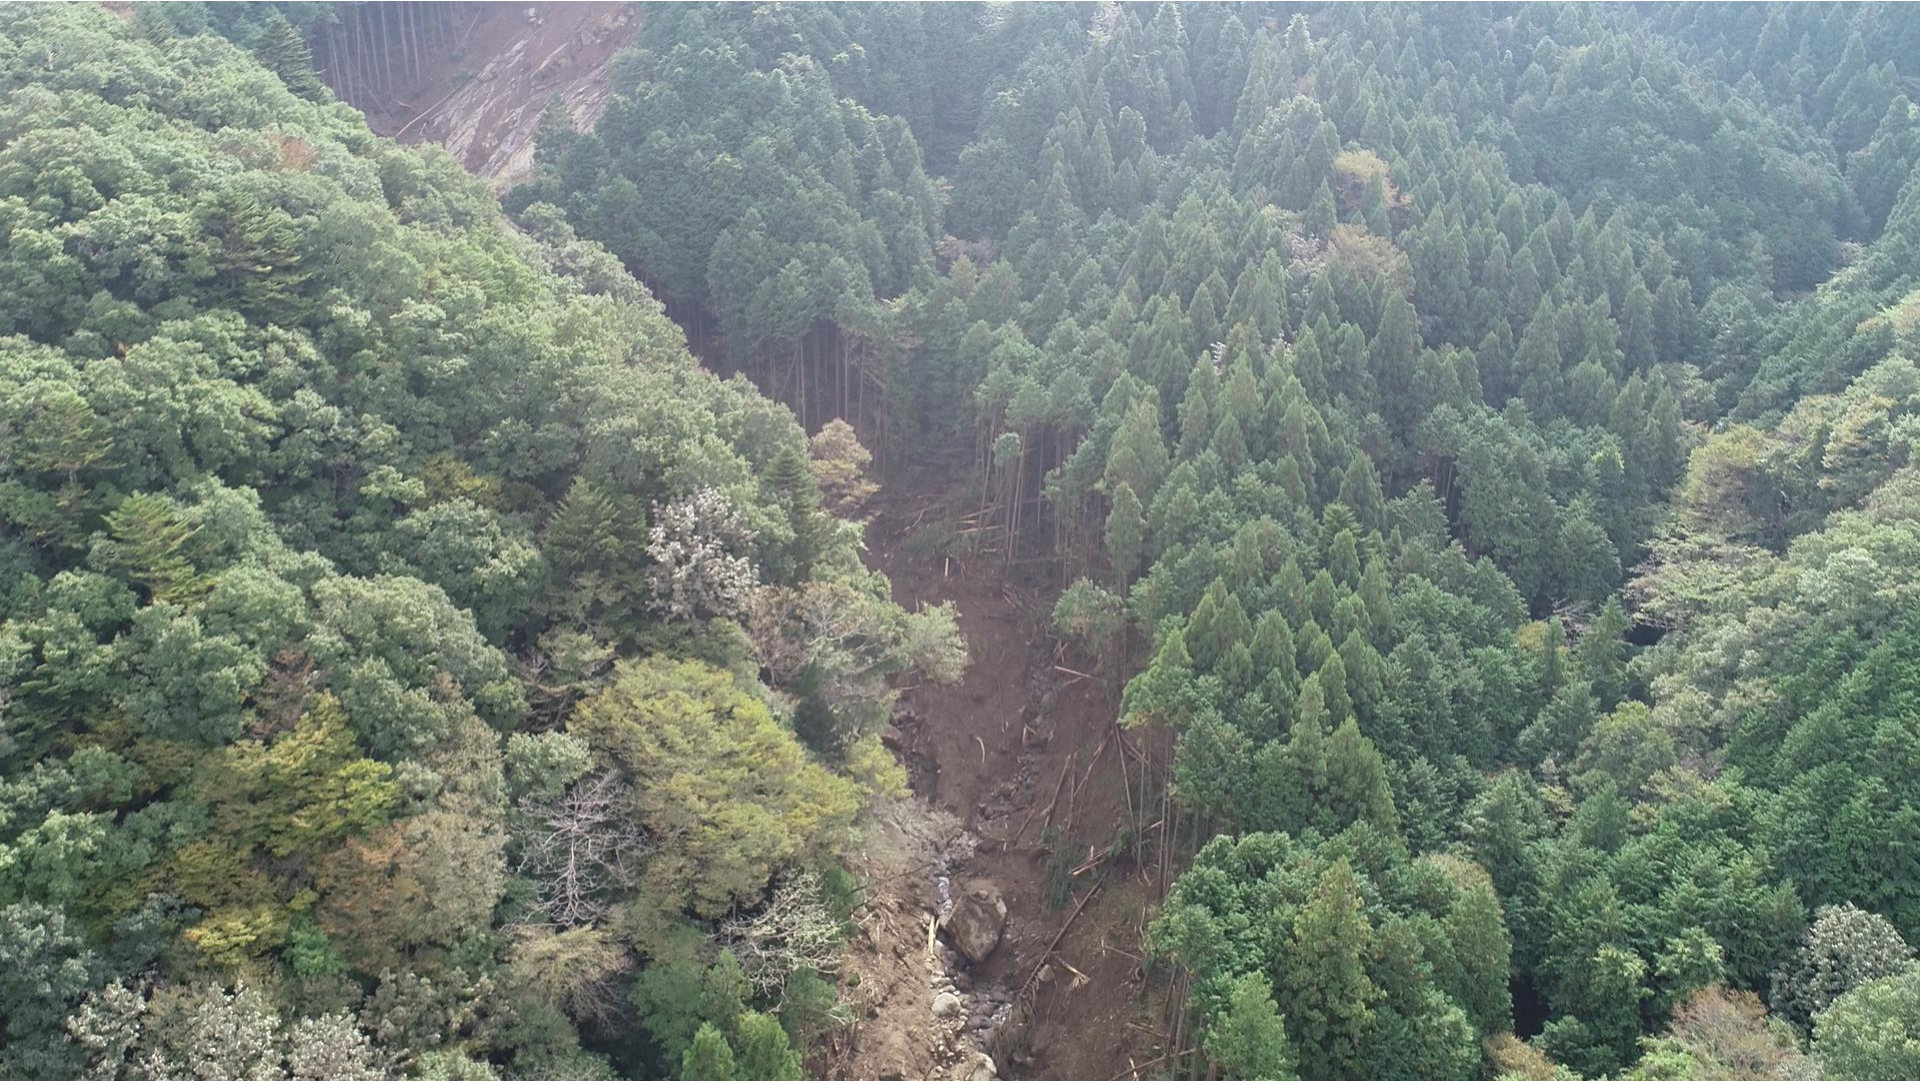
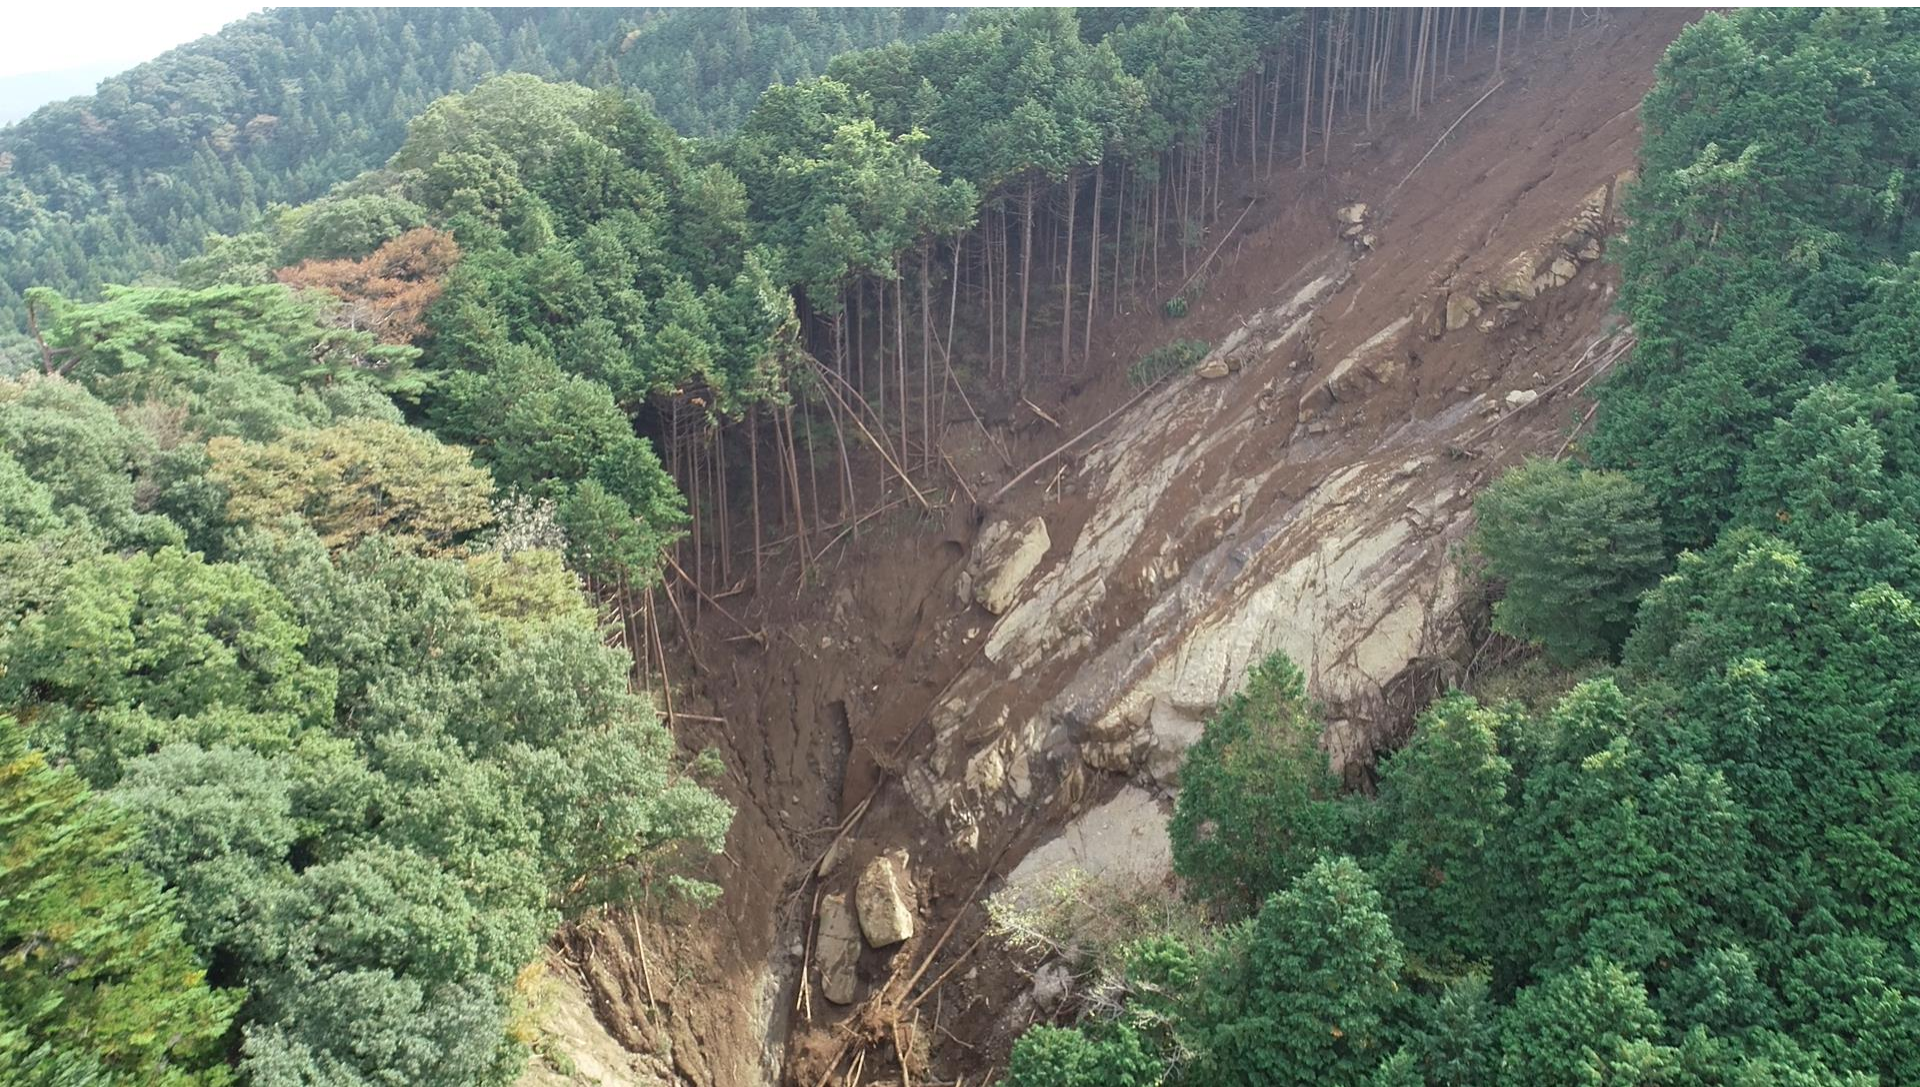
源頭部滑落崖には、大きな岩塊は見られない。
