第3回 松山市城山斜面崩壊・緑町土砂災害調査速報会

GIS解析を用いた斜面不安定化要因の考察

2024年8月10日

愛媛大学大学院理工学研究科 講師 小野 耕平

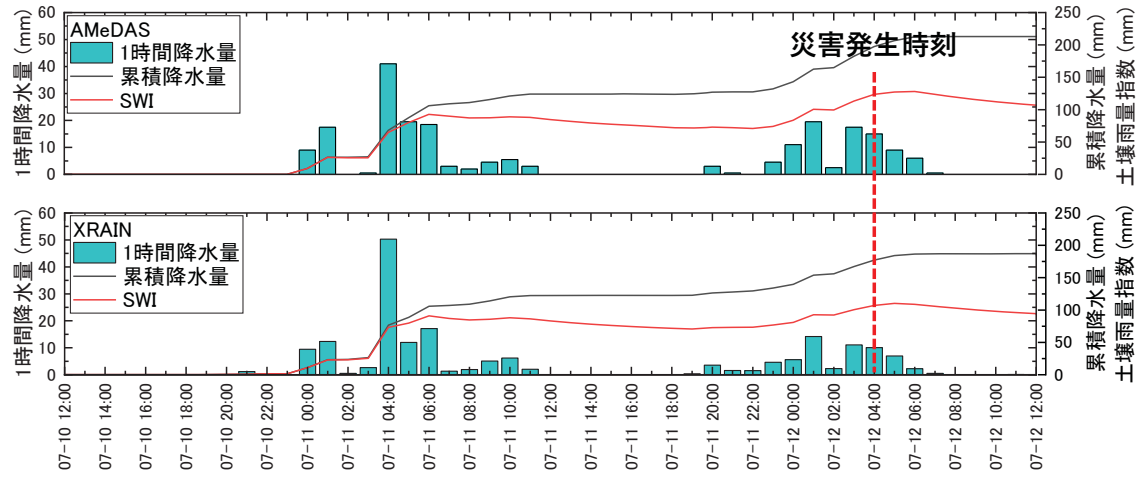
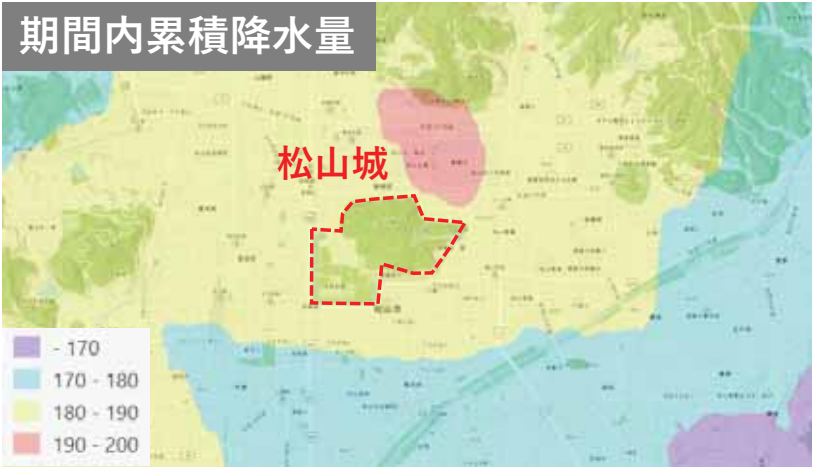
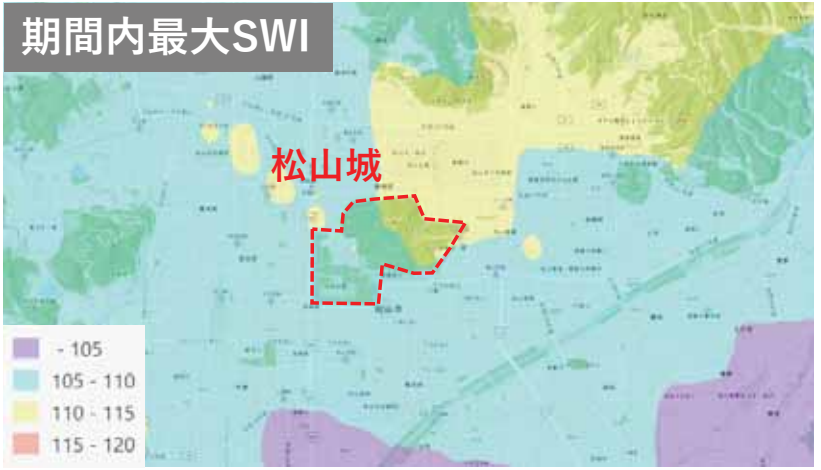
降雨の状況：XRAIN

- 降水量，累積降水量，土壤雨量指数，いずれにおいても崩壊現場での局所性は認められない。
- 雨量計の計測データを，災害発生地点のデータとみなして良い。

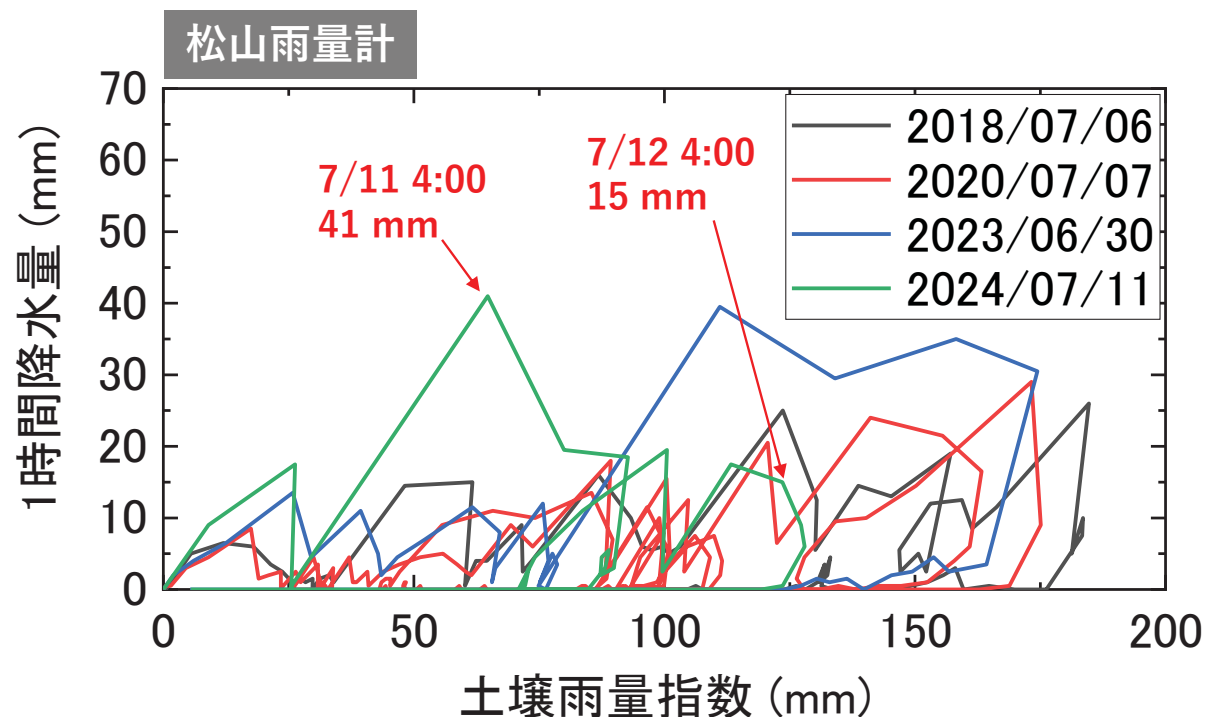
降雨の状況：過去の豪雨との比較

日雨量50mm 以上の日数	日雨量100mm 以上の日数
2018年	10	4
2019年	4	0
2020年	4	1
2021年	6	0
2022年	1	0
2023年	6	3
2024年	8	2

- H30年7月豪雨以降、今回と同等以上の降雨は少なくとも2度（2020・2023年）経験しており、今回の降水量が過去数年の降雨と比べて極端に多いわけではない。
- 雨の降り方を2023年と比較すると、最大1時間降水量・降雨継続時間は同程度、最大土壌雨量指数は7割程度である。

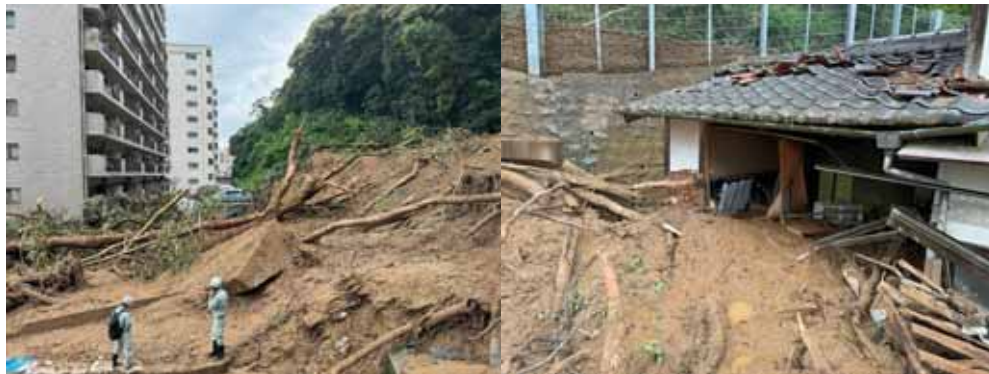
土砂の物理特性

堆積部	斜面源頭部
含水比	24-29% (7/18採取)	13% (7/20採取)
平均粒径	0.6 mm程度	1 mm程度
細粒分含有率	2%程度	1%程度
せん断抵抗角	-	41-45°

- 堆積部の土砂は飽和して泥濁化しているが、含水比はそれほど高くない。
- 平均粒径は堆積部より源頭部の方がやや大きいですが、いずれも細粒分はほとんど含まず、砂主体である。

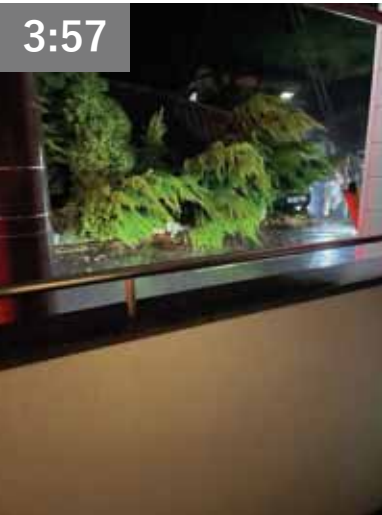
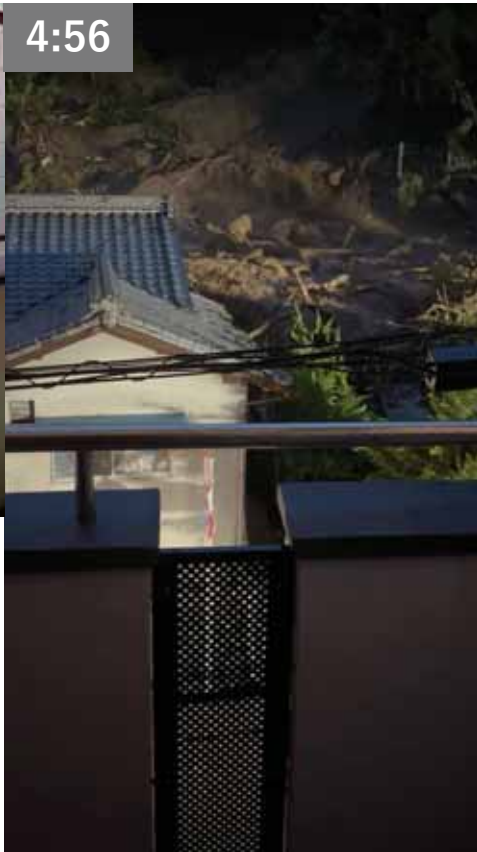
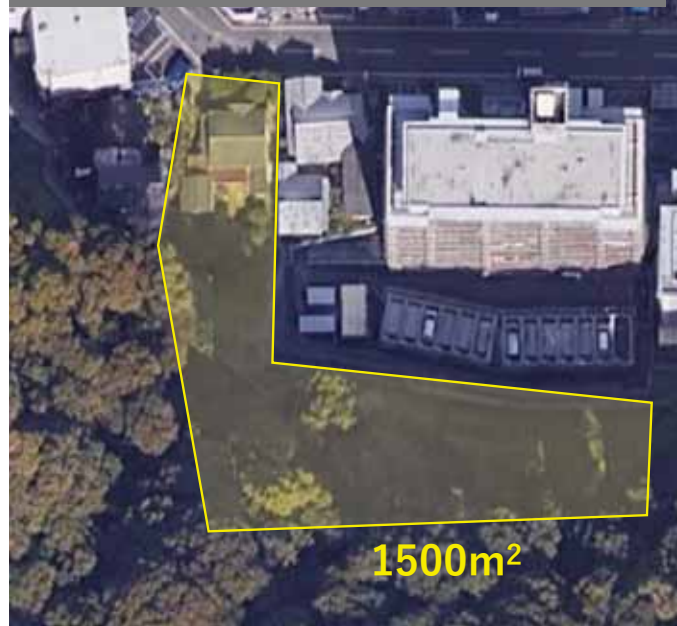
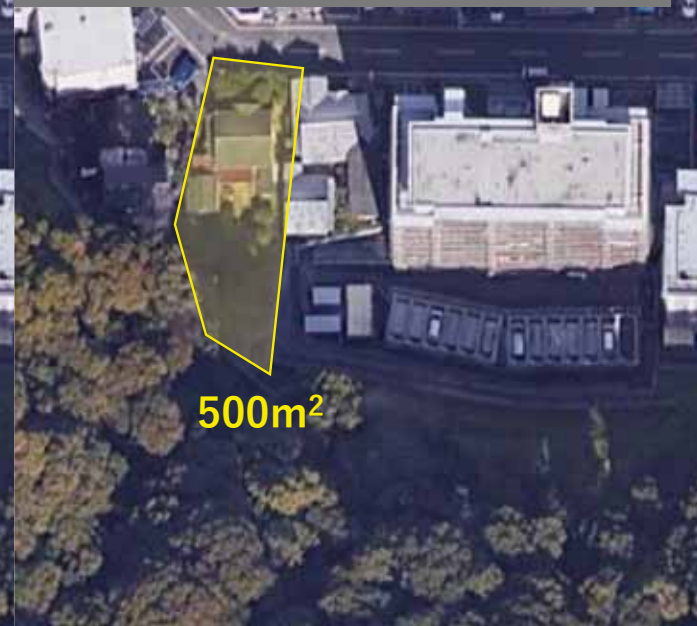
中野氏・久保氏撮影

1回目の崩壊による想定堆積範囲

2回目の土砂による想定堆積範囲

- 崩壊土砂の流下は、**複数回**にわたり発生。**3:57**の土砂は泥濘化しておらず道路に達していないが、**4:56**に流下した土砂は**泥濘化**している。その後も、何度か泥濘化した土砂の流下が確認されている。
- 動画より、泥濘化した土砂が覆う範囲は約500m²。
- 堆積厚さを1mと仮定すると、堆積土砂量は、 $1500\text{m}^3 + 500\text{m}^3 \times 3\text{回} = 3000\text{m}^3$ 。

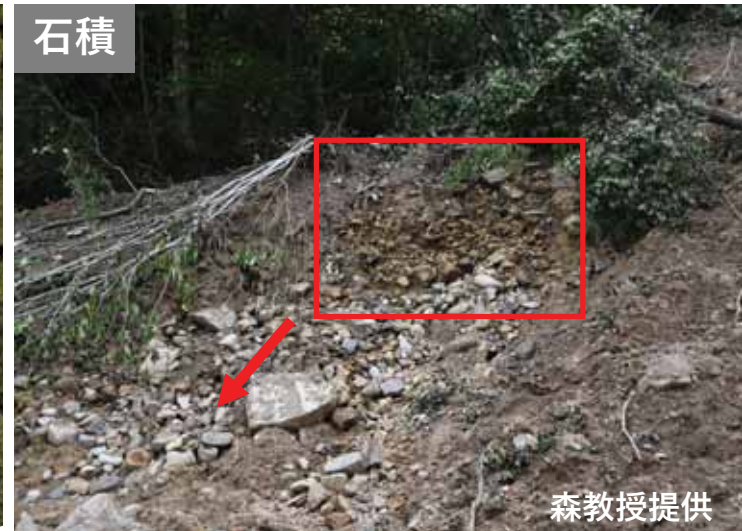
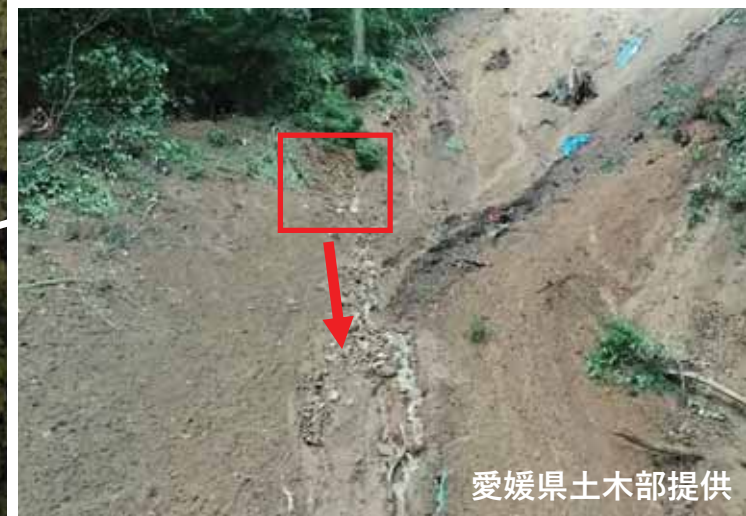
斜面を不安定化させる水量の推定

- 土砂の崩壊厚さや斜面勾配が変化するあたりで、上流部を上部と下部に分割。

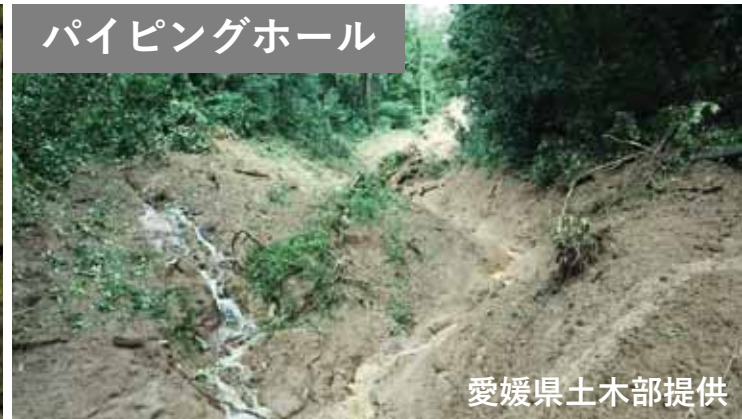
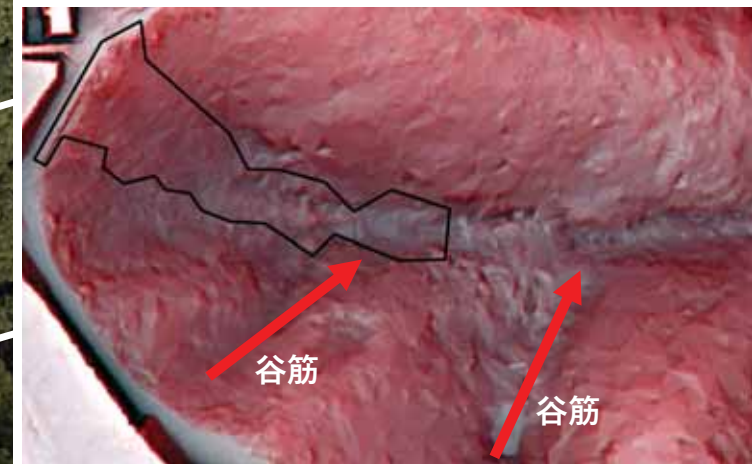
斜面を不安定化させる水量の推定

・ 下流部では、土砂を流下させるのに十分な水の供給があったと推察。

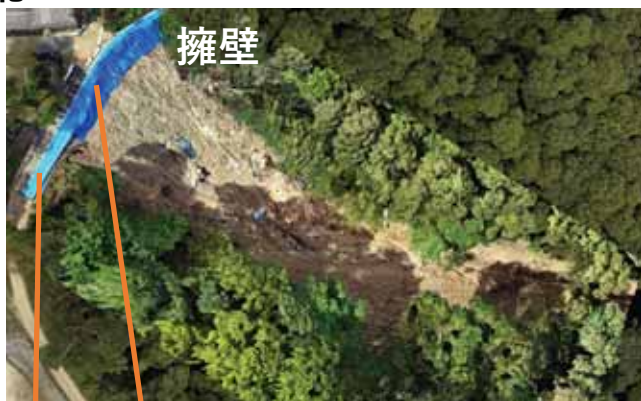
緊急車両用道路擁壁の不安定化

↑北
緊急車両用道路
南↓

中～北側擁壁：
水位上昇と共にFsは大きく低下し、1.0を割込み崩壊することが裏付けられる。

南側擁壁：
地下水位が上昇するとFsは3を下回るが、最低でも1.5(安定)を保持する。
