2016年2月6日台湾南部地震現地調査速報
Quick Report of Reconnaissance on Southern
Taiwan Earthquake, February 6, 2016

森 伸一郎, 愛媛大学
盧 之偉, 国立高雄第一科技大学
吳 明漢, 国立高雄大学
Shinichiro Mori, Ehime University
Chih-Wei Lu, National Kaohsiung First University of Science and Technology
Min-Hao Wu, National University of Kaohsiung

1. 台南市およびその周辺での構造物・地盤の被害状況を把握する。
2. 高層建物崩壊の状況を視察し、地震動・地形・地盤・基礎・構造・材料の面から原因を探る。

1. To understand damage situation in and around Tainan City with regard to structures and geotechnical works
2. To observe the situations of collapsed buildings for understanding them from the viewpoints of earthquake motions, geology, structures, foundations, and materials

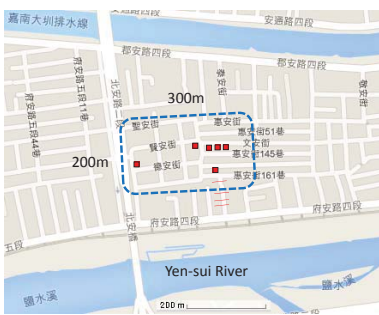
液状化による建物被害地域—台南市安南区北安路
Broad area of liquefaction-induced buildings
Bei-an Road, An-nan District, Tainan City

液状化被害 台南市安南区北安路:街路を挟んで向かい合う建物が**近づくように傾斜**し、挟まれた街路の舗装が隆起した。

Liquefaction-induced tilting of two buildings resulted as heaving of pavement of the path between the two, Bei-an Road, An-nan District, Tainan City

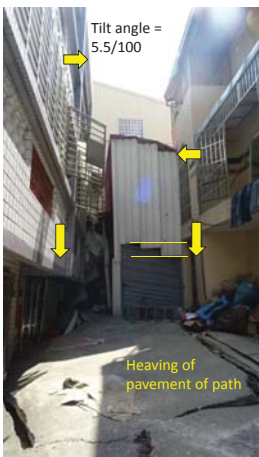
液状化による建物傾斜(1)
Tilting of two buildings due to liquefaction (1)

液状化被害 台南市安南区北安路惠安街:街路を挟んで向かい合う建物が**近づくように傾斜**し、挟まれた街路の舗装が隆起した。
Liquefaction-induced tilting of two buildings resulted as heaving of pavement of the path between the two, Hui-an Street, Bei-an Road, An-nan District, Tainan City

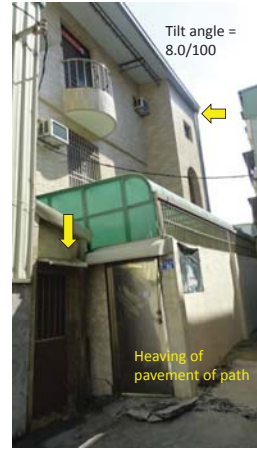
液状化による建物傾斜(3) Tilting of two buildings due to liquefaction (3)

Liquefaction-induced tilting of a building, and heaving of pavement of a path covered by ejected soil observed, Hui-an Street, Bei-an Road, An-nan District, Tainan City

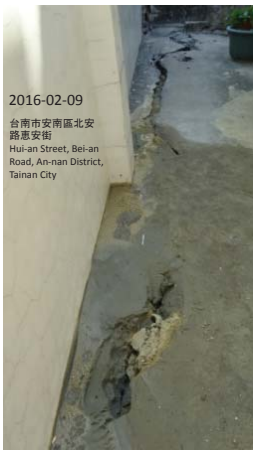
液状化による建物傾斜(3) Tilting of two buildings due to liquefaction (3)

建物端部に沿う亀裂より噴出した土
Soil ejected from fissures along the edge of a building.
光沢のある噴砂表面と噴砂口の内側斜面が急なのは細粒分含有量が多いことを示唆している。
Shiny surface of ejected soil and steep slope of inside of the mouth of eruption implies rich fine content in the soil.

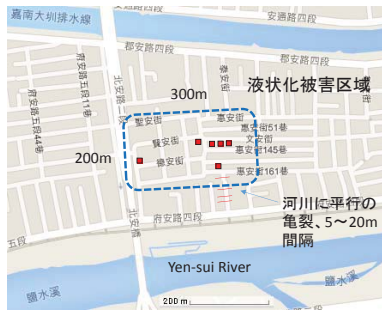
液化化による建物被害地域—台南市安南区北安路 Broad area of liquefaction-induced buildings Bei-an Road, An-nan District, Tainan City

塩水川から120m離れて道路に河川平行亀裂

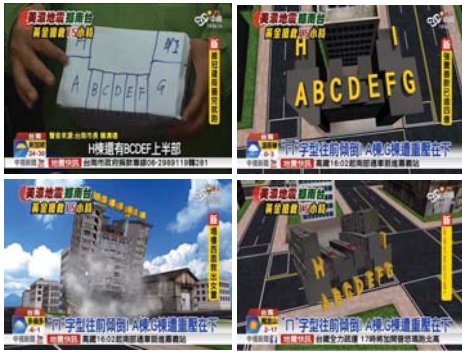
維冠金龍大樓 (Weiguan Jinlong Dalou) 転倒状況

16階集合住宅で「コ」の字型の平面形で、字の縦棒側に転倒。

字の2本の横棒には、H棟とA棟、I棟とG棟があり、A棟とG棟は、その上にH棟とI棟が倒れこんでおり、それらに押し潰されるようになっており、形を留めていない。

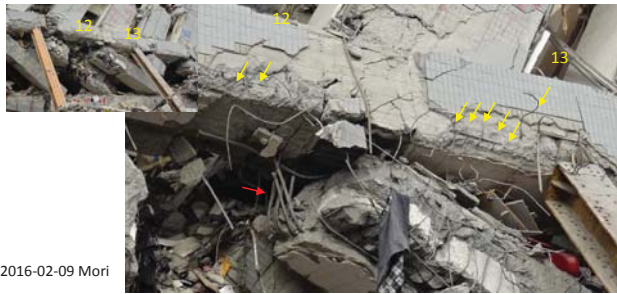
Collapse of a high-rise building, Weiguan Dalou

柱の帯鉄筋は定着が短いため、ことごとく外れており、効果がほとんどない。柱の耐力が極端に低下。梁の主筋（下側）の定着部が短く上に折れ曲げ定着がなされていない。

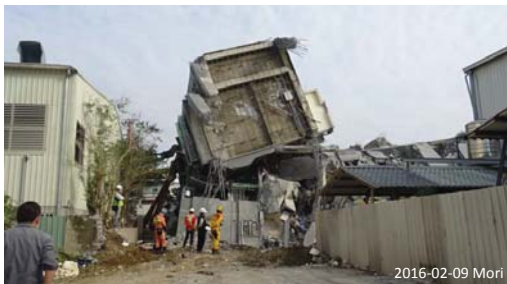
Collapse of a high-rise building, Weiguan Dalou

維冠金龍大樓の転倒により直立したI棟1階天井と1階の柱。下に見えるのはG棟。

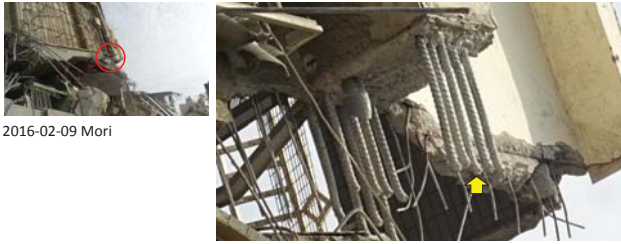
Ⅰ棟1階梁の鉄筋定着の不適切性 維冠大樓
Inappropriateness of rebar arrangement I Tower I, Weiguan Dalou

- ▲ 帯梁の主筋の端部は、柱梁接合部内に定着させ、最後は上端筋は下に、下端筋は上に90度曲げて定着させることが推奨されている。
- ▲ 90 degree bent long anchoring of beam's main rebar in a column-beam joint panel.

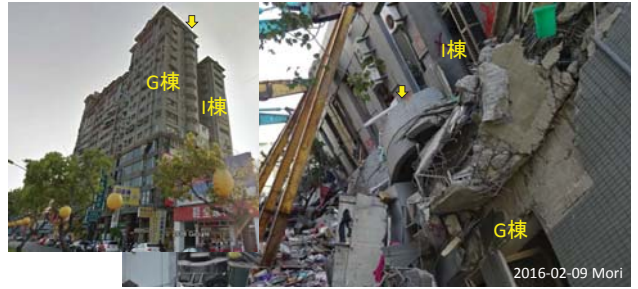
高層建築の崩壊 維冠大樓 G&I Towers
Collapse of a high-rise building, Weiguan Dalou

G棟はI棟に押しつぶされており生存空間はほとんどなかった。
There were no space for surviving in G tower because of pressed by I tower.

G棟はI棟は1層分ずれて重なっていた。一体となって倒れたのではなく、将根倒しのように、2棟はずれて倒れたものと考えられる。I棟には見られないが、G棟には柱梁接合部が完全に破壊されている。柱梁の骨組み接合部の破壊により、生存空間を残すことなく倒壊し、I棟が上に重なることで、一層生存空間を減少させたと考えられる。

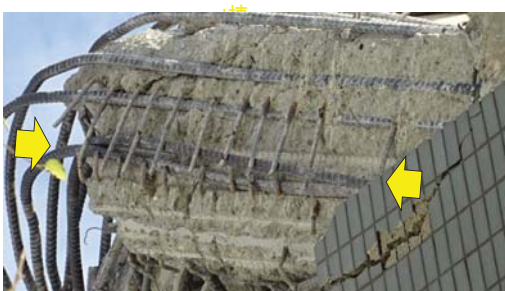
高層建築の崩壊 維冠大樓 G&I Towers
Collapse of a high-rise building, Weiguan Dalou

完全に機能していない帯筋の90度フックの定着。この部分は、極めて細いが、帯筋の数は多い。
No function of anchoring by 90 degree hook of lateral ties in the column of Tower I.

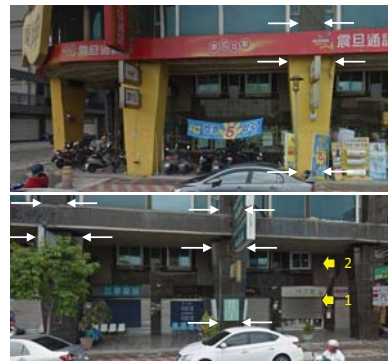
維冠大樓 1階東側側面

- 2015-05
Google Street View
- 16階建てという建物の1階部分であるが、倒壊前のGoogle Street Viewの写真からは、「1階」には2層分の構造がありそうに推察される。
- すなわち、最外縁の柱の高さは、2階分の高さを有している。
- The first floor seems to have columns with a height corresponding to two stories.
- また、柱頭部に向かって柱幅がテーパーを有し拡幅しているかのように見えるが、2階の柱との連続性に欠けている。

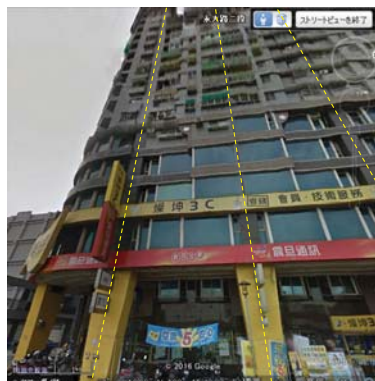
維冠大樓 1階東側側面

- 2015-05
Google Street View
- 1~5階の商業施設階と6~13・16階の住居階との間に柱の連続性が確認できない。
- The continuity between commercial floors from 1st to 5th and residential floors from 6th to 16th/13th can not be recognized in the picture of this building in Google Street View.

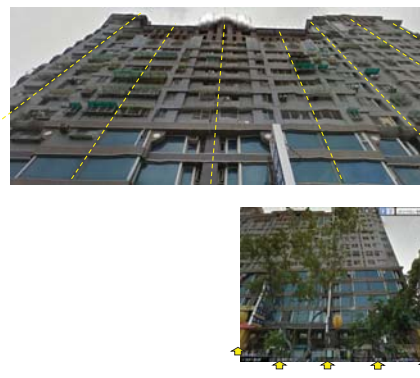
維冠大樓 東側側面

- 2015-05
Google Street View
- ほぼ全ての柱・梁接合部が破壊して柱と梁がばらばらに挙動している。
- Almost all the column-beam joints are broken, resulting in independent movement of them.

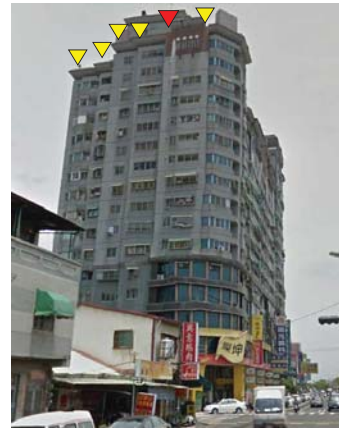
維冠大樓 南側側面 Southern side view of Weiguan Dalou

ほぼ全ての柱・梁接合部が破壊して柱と梁がばらばらに挙動している。

Almost all the column-beam joints are broken, resulting in independent movement of them.

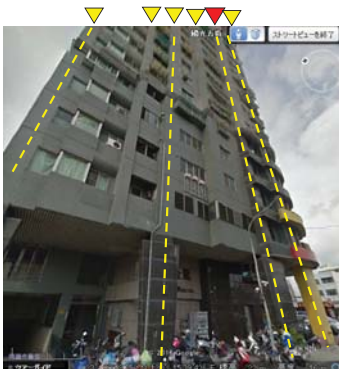
維冠大樓 南側側面 Southern side view of Weiguan Dalou

ほぼ全ての柱・梁接合部が破壊して柱と梁がばらばらに挙動している。

Almost all the column-beam joints are broken, resulting in independent movement of them.

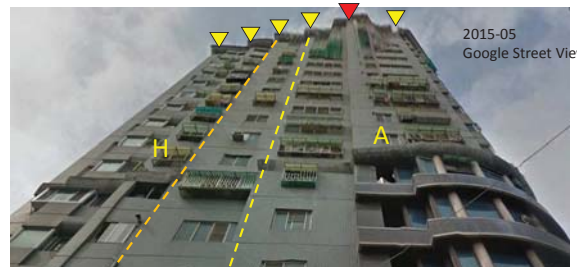
維冠大樓 南側側面 A棟とH棟 Southern side view of Weiguan Dalou, Towers A & H

屋上の三角形は柱軸線の上端を意味する。これは森の現地観察に基づく。赤い三角形は転倒後に柱が最も西側に位置していた柱である。転倒前に最初に座屈したのか、転倒後に梁が座屈したための二次的な形状が不明。

The boundary between Towers A and H is yellow broken line as per TV explanation. However it seems to be orange broken line based on my speculation from the structural point of view.

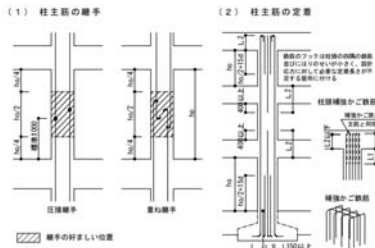
RC造建物での柱主筋の継手と定着

日本の規定: 柱主筋の継手は柱中央部に、定着は柱梁接合部を避ける。

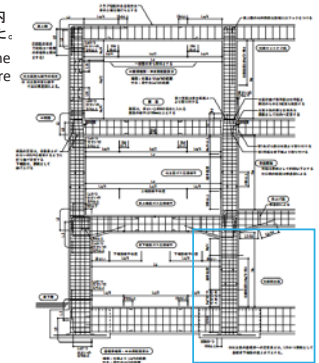
柱の主筋の継手位置は、柱端部より柱幅以内に來ないようにする。維冠では柱端部にあった。

Rebar joints in a column should avoid within the width of the column from its bottom. They were located at the bottom in Weiguan.

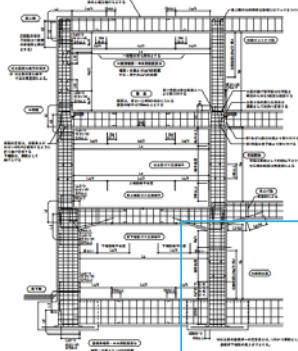
柱梁の接合部でも帯筋を配置する。接合部内には継手を設けない。梁筋の定着は接合部内に取める。維冠では柱端部にあった。

Lateral ties shall be arranged within a joint panel. Rebar joints in a column should avoid within the panel. The anchorage of rebars of a beam should be within the panel.

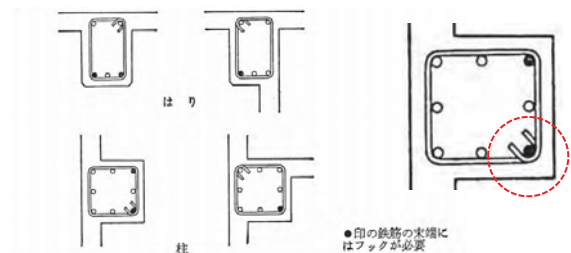
せん断補強筋の定着方法

柱・梁ともにせん断補強筋の定着は、末端に135度フックを必要とする。崩壊建物では、全てせん断補強筋の定着は、90度であった。

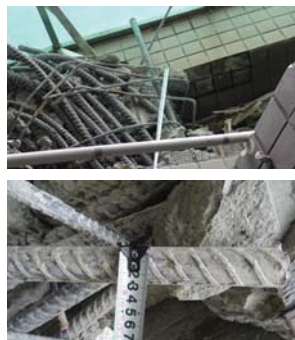
京城銀行

せん断補強筋(帯鉄筋)が少ない。鉄筋径が小さい、間隔が大きい。定着が135度でなく、90度。
