# 斜面変動および土砂移動発生場の地形的特徴

愛媛大学大学院農学研究科 木村 誇

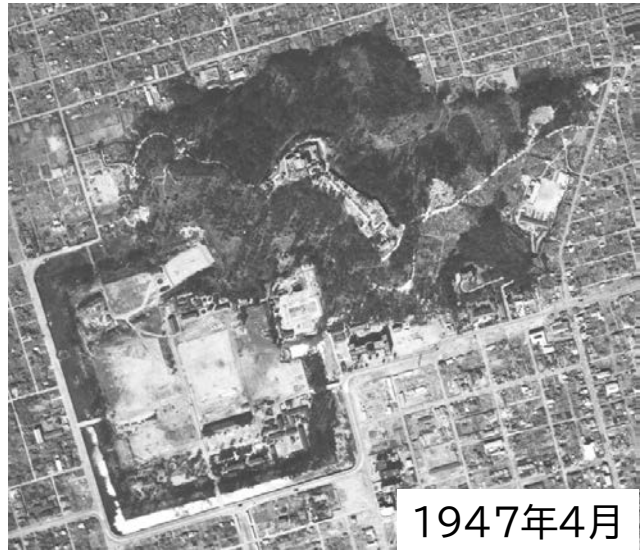
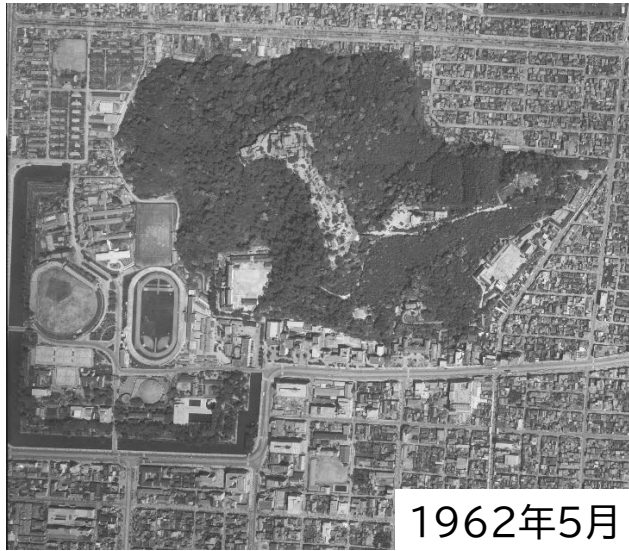
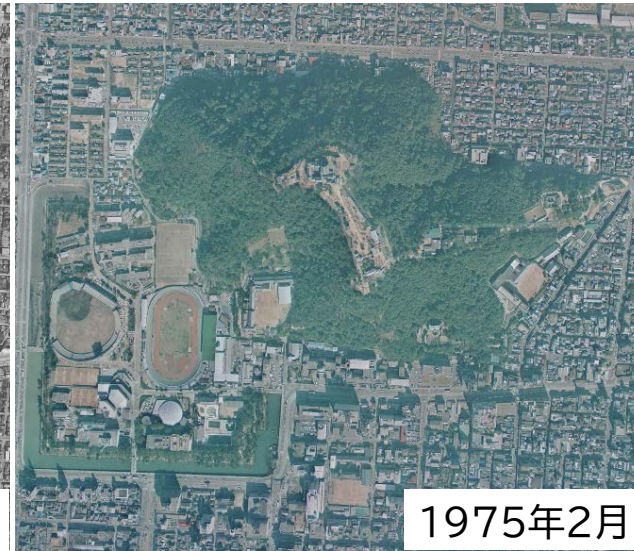
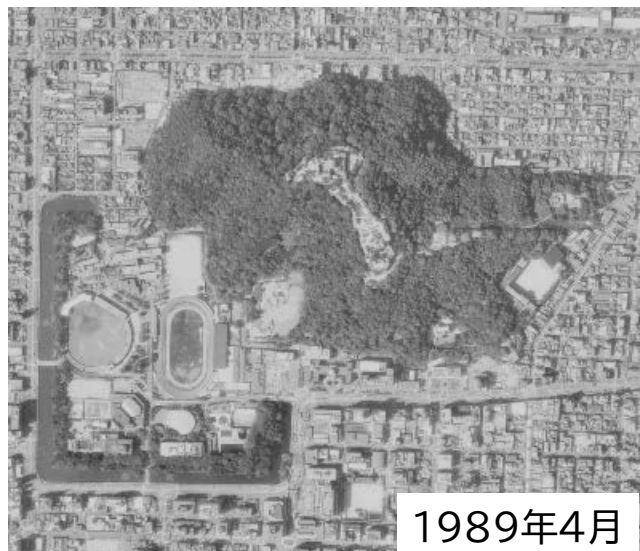
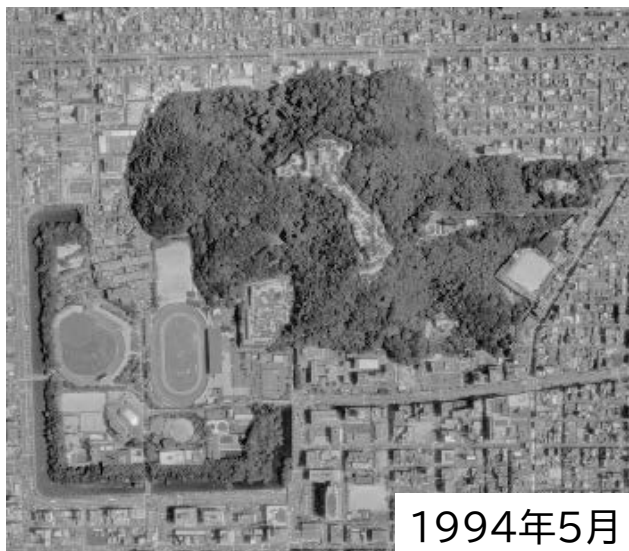
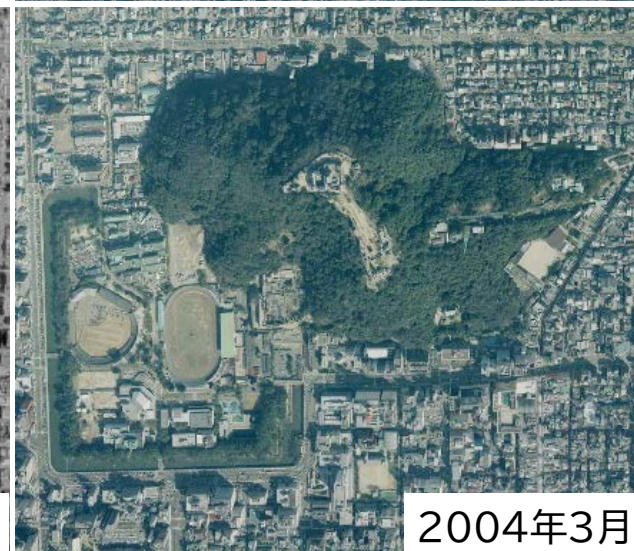
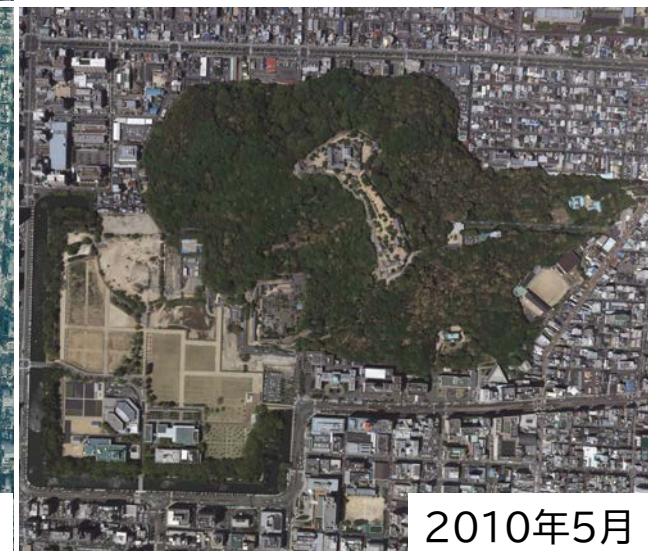
- 2.1 空中写真(1947年以降)から推察される土地改変の有無

- 1947年時点では立木が疎らな状況であったが、その後は70年以上にわたって広範囲での伐採などは行われておらず、徐々に森林が発達してきた
- 緊急車両用道路の拡幅工事が行われた2018年時点における推定樹高分布からも、今回崩壊した斜面の周辺で大規模な伐採などが行われた形跡は認められない
