松山市城山斜面崩壊地の 地形分析と周辺斜面調査について

防災情報研究センター・センター長（社会共創学部・教授）

2024.8.10 第3回松山市城山斜面崩壊・緑町土砂災害調査速報会

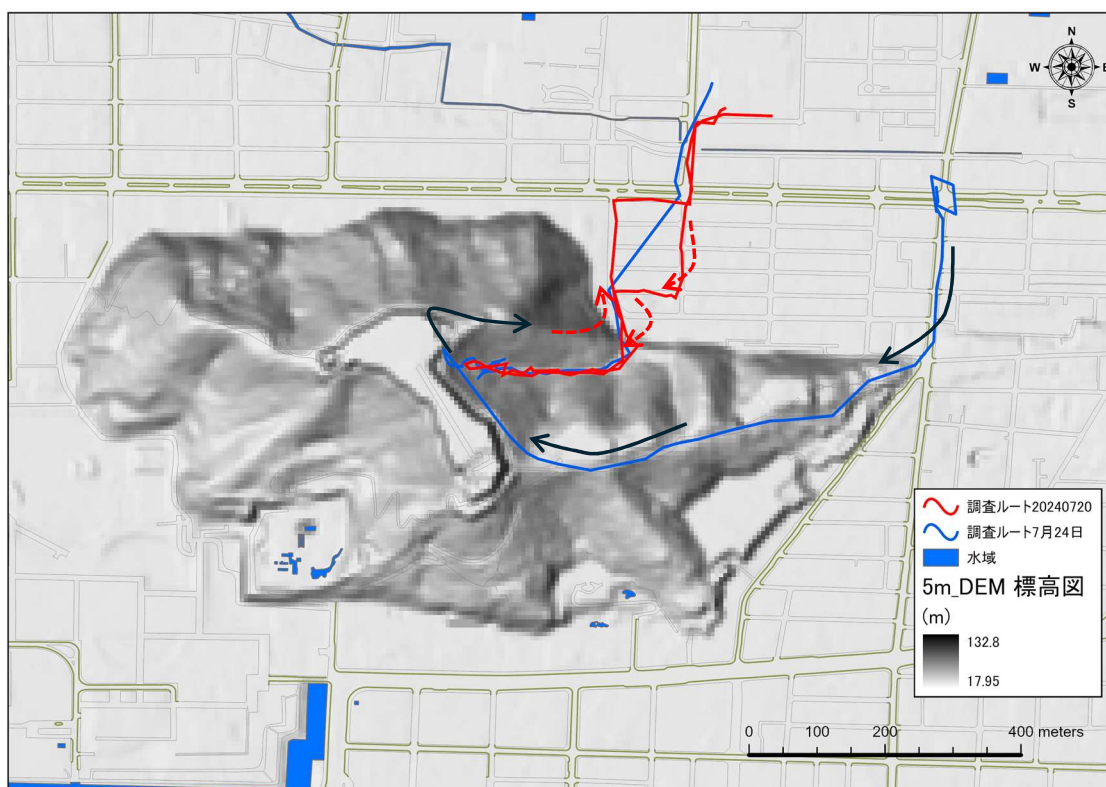
(国土地理院数値標高)

崩壊斜面における現地調査

- 1回目 2024年7月20日 (踏査、簡易写真測量、土試料採集等)
- 2回目 2024年7月24日 (踏査、簡易写真測量、土試料採集等)
- 3回目 2024年8月 7日 (簡易動的コーン貫入試験)
- 4回目 2024年8月 9日 (簡易動的コーン貫入試験)

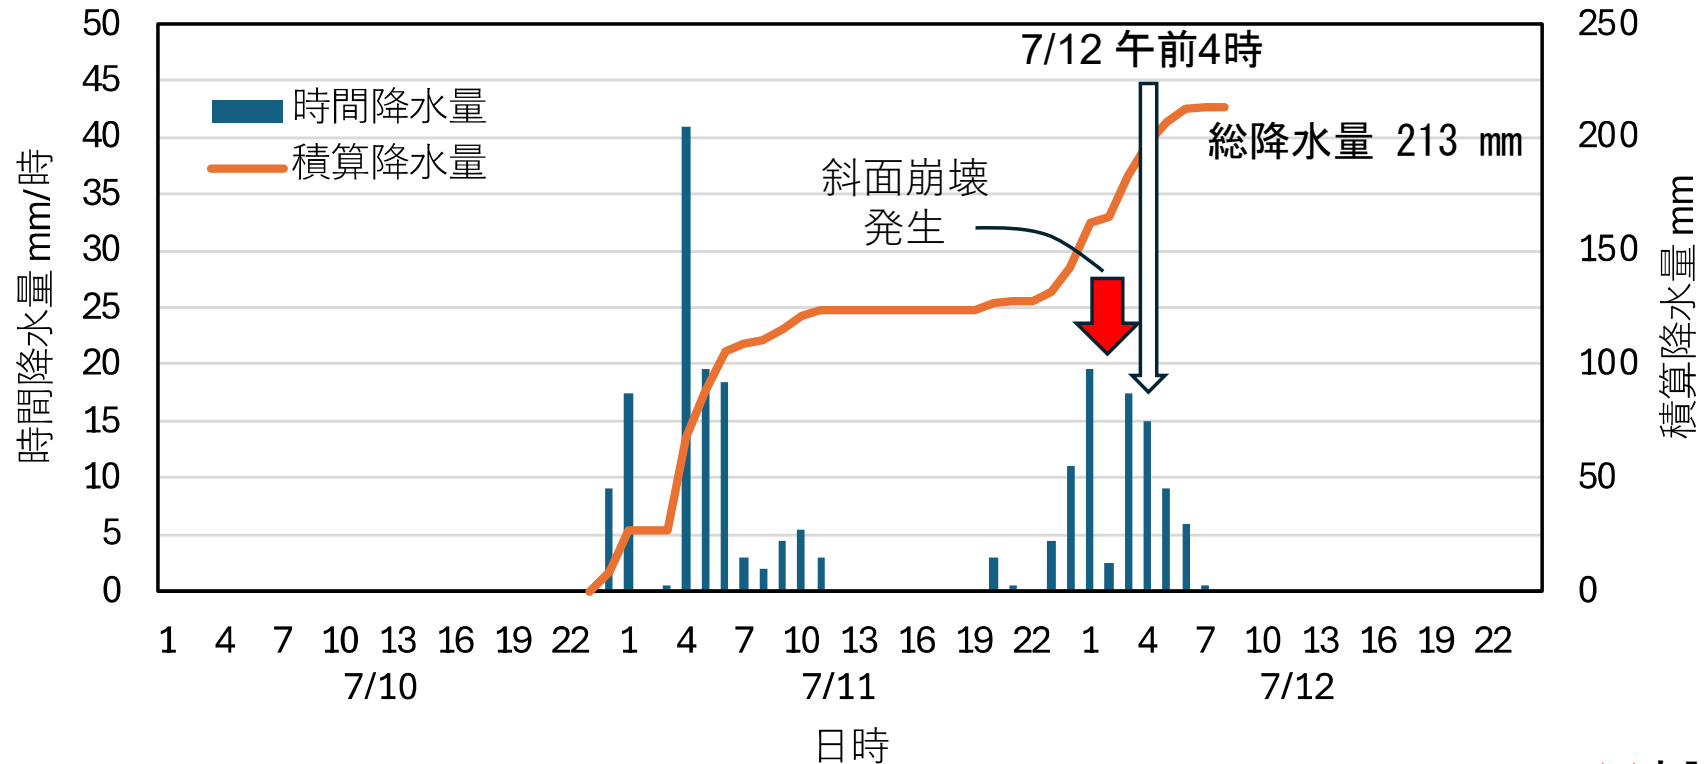
降水量（7月11日～12日、松山地方気象台）

- 7/12 午前4時まで 1時間 15 mm、3時間 35 mm、6時間 70 mm
 - 12時間 73.5 mm、24時間 129.5 mm、48時間 197.5 mm
- mm

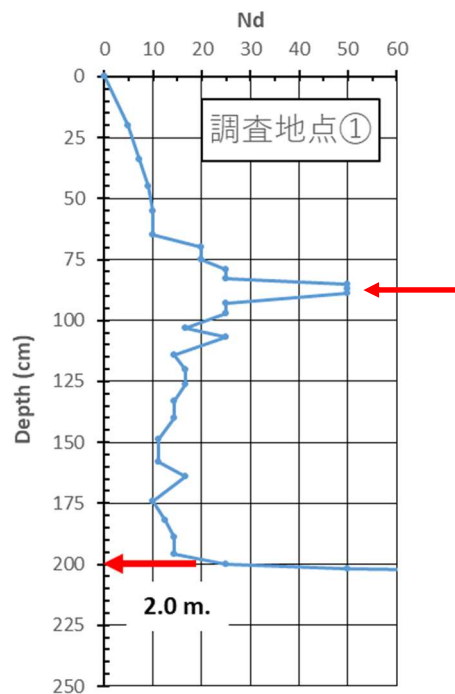
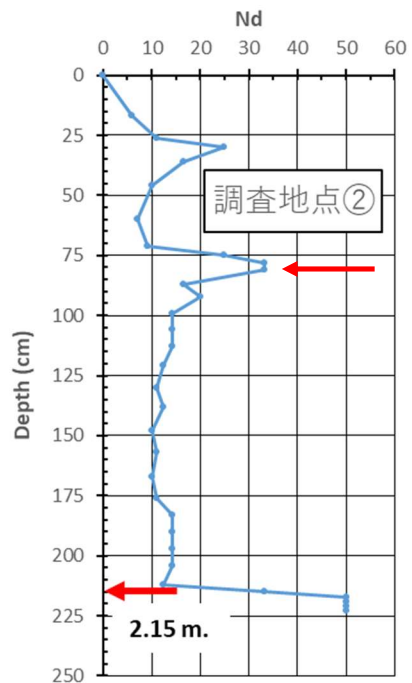
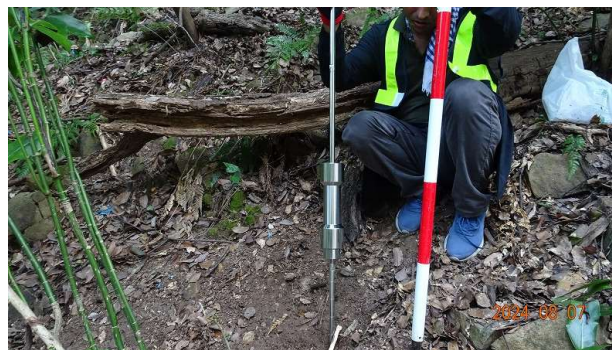
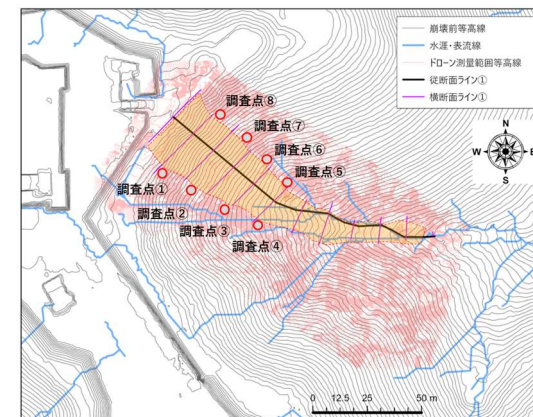
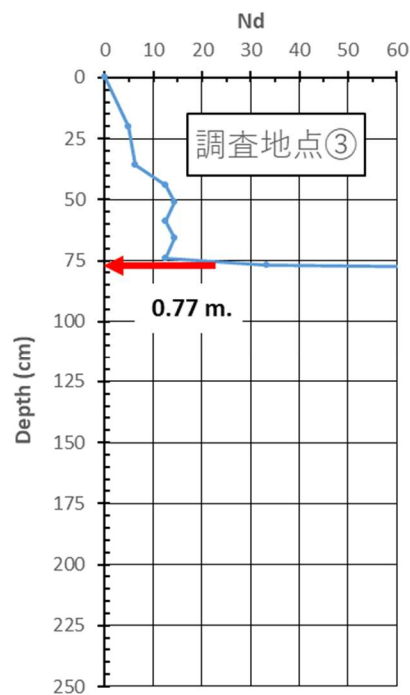
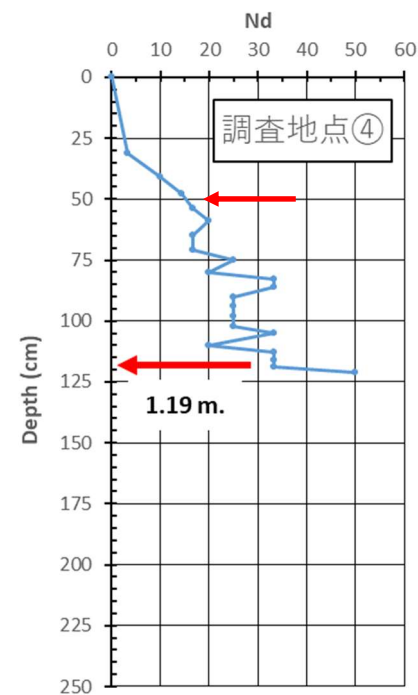
簡易動的コーン貫入試験 (調査地点①～④)

- 累積雨量約160mm（7月12日、午前2時時点）で植物・樹木の根っこ沢山含まれる風化砂岩の斜面が崩壊するとは考えにくい。
- 第1回観察調査時に、激しい降雨による雨水は、工事中の道路から斜面に直接入っていないことを確認していることから、源頭部への流入はなかったと考えられる。
- 単なる雨水の浸透だけではなく、他所から流れて斜面部に流入する水が引き金的原因と考えられる。
- 工事中の道路の盛土部分の斜面が先に崩壊し、その崩壊土が中腹部斜面を押し込んだとは考えにくいですが、これは今後浸透流解析と斜面安定解析を行い検証する必要がある。
