2018年4月9日島根県西部地震 の現地被害調査 速報会

愛媛大学 防災情報研究センター
森 伸一郎

2018年4月9日島根県西部地震の現地被害調査速報会(2018/4/19)

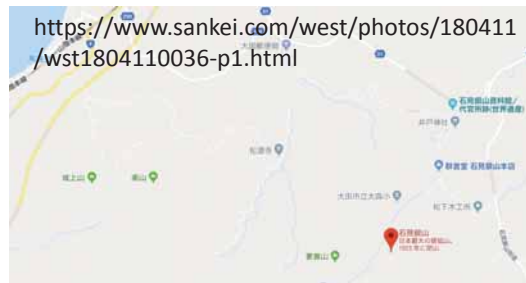
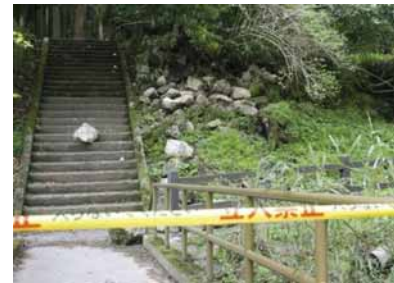
被害報道： 世界遺産・石見銀山遺跡 News: World heritage Iwami silver mine

石見銀山遺跡内の大安寺跡で崩れた石垣＝11日午前、島根県大田

大田市が遺跡を調べたところ、大安寺跡で石垣の両端が崩れたり、佐毘売神社のこま犬の台座が崩れたりしていた。ほかに古民家の瓦や石壁が剥がれた。

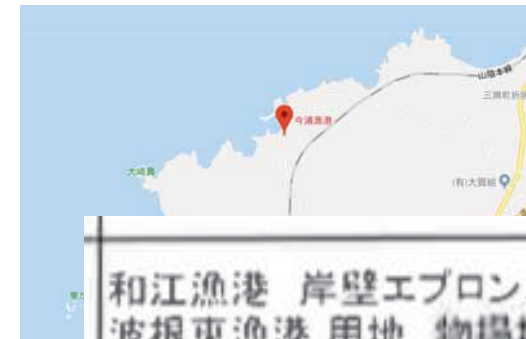
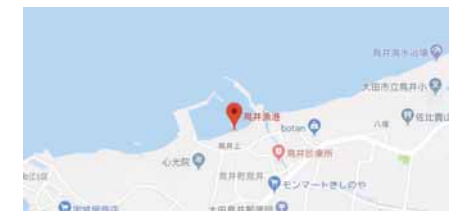
島根県、大田市などの被害速報

漁港では、沈下・クラックなど、規模は不明だが、震度5強以上か。

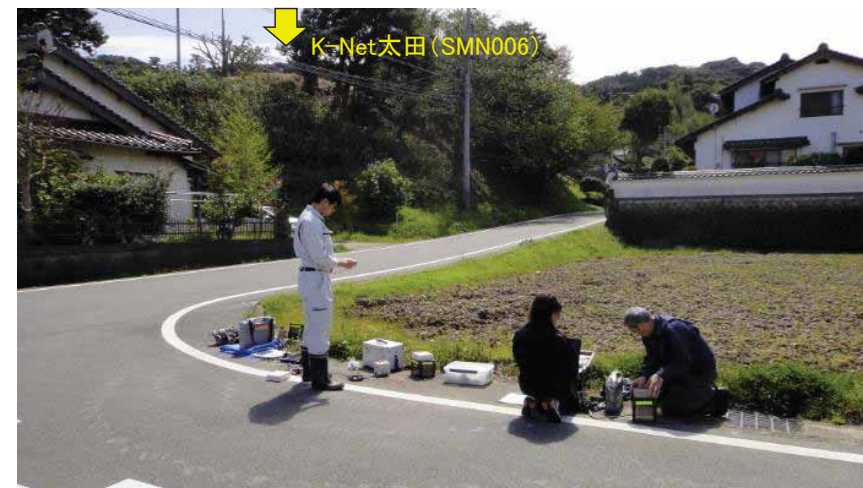
K-Net太田 (SMN006) の高台下での微動観測 Microtremor measurement at foot of highland for SMN006

最大3成分加速度676ガル (cm/s²)、計測震度5.5 (震度6弱相当) を記録した地点の周囲の建物に被害は見られない。

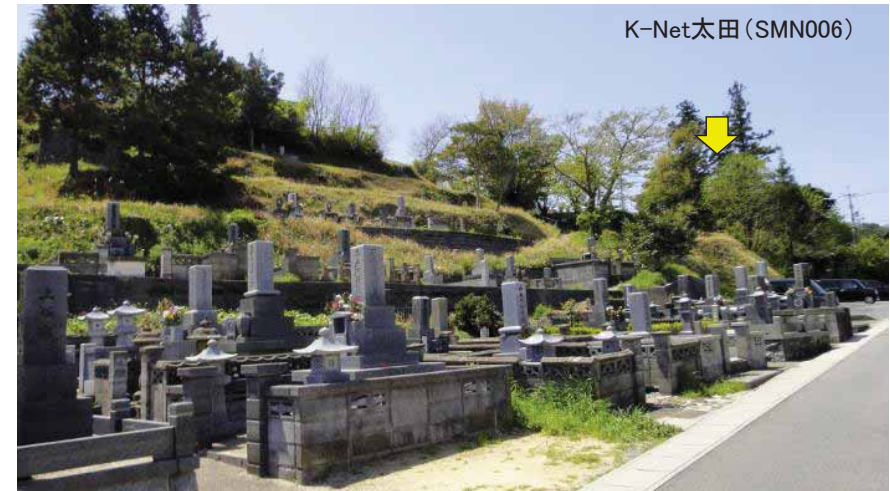
K-Net太田 (SMN006) 設置の高台下の墓地

14+14+41+44=113基のうち竿石の転倒はなし。→震度5強以下

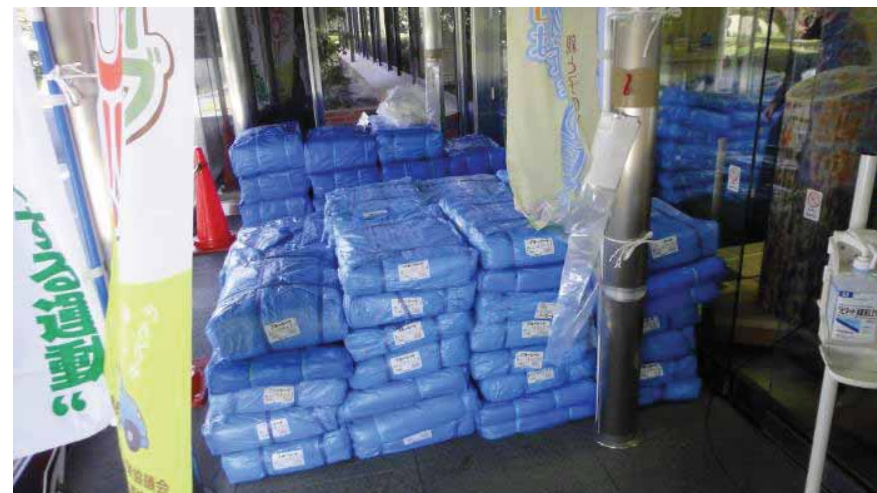
大田市市役所庁舎の玄関の状況 Situation at gate of Oda City Office

ブルーシートは、屋根被害が多いことへの対処。特徴的。

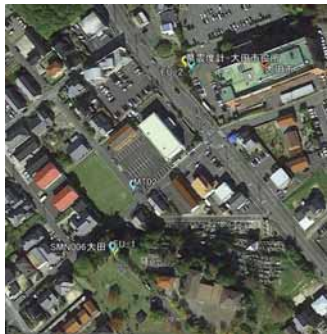
K-Net太田 (SMN006)と県震度計(太田市役所)の 地盤でのゆれの比較

K-Net太田 (SMN006)のゆれ地形増幅特性
Topographical amplification at SMN006

仮説: K-Net太田のゆれは、地形増幅効果
により太田市役所のゆれより増幅された。

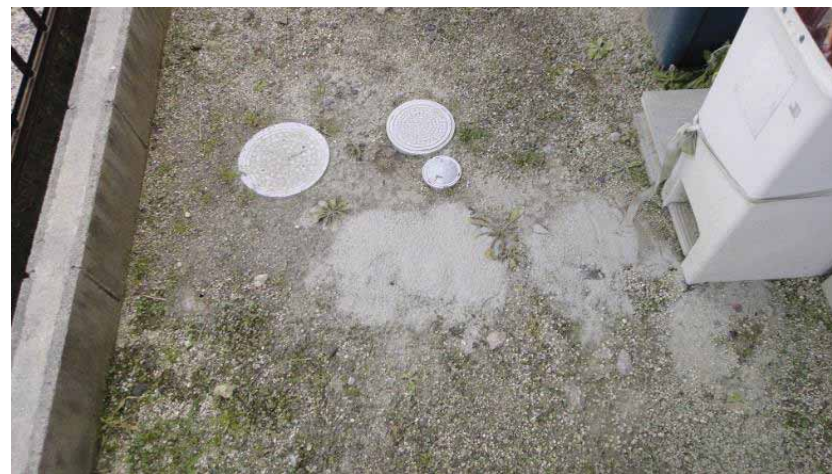
太田市内住宅地での小規模の液状化(2)

住宅に被害はなかった。
道路舗装に亀裂もなかった。
本震で初期液状化状態にあったと
ころに、震度4程度の余震で液状化
状態の泥水噴出に到った、と推察

住宅(1)の近隣の住宅(2)の敷地内では、本震の直後、「シュー」という
音(聴いたのは直後)とともに、水が噴出した(確認は朝)。

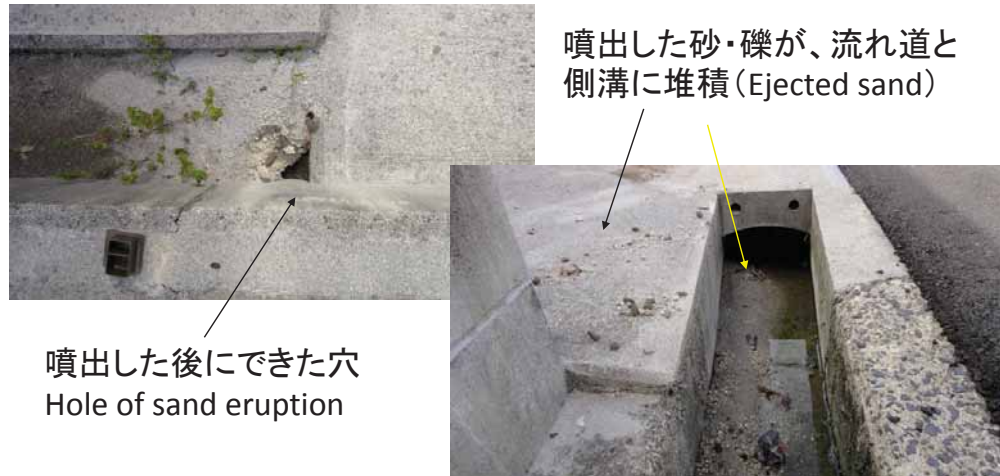
大田市内住宅地での小規模の液状化(2)

噴出した砂・礫が、流れ道と側溝に堆積 (Ejected sand)

噴出した後にできた穴
Hole of sand eruption

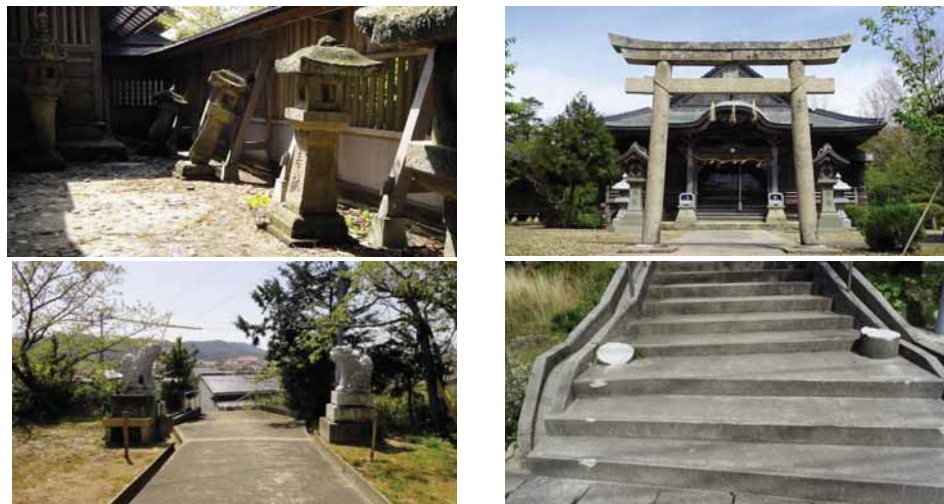
大田市波根地区のゆれの大きさ推定

高台下の鳥居は転倒。高台の上にある苅田神社本殿敷地内の不安定灯籠はすべて転倒。狛犬は不動。鳥居は健全。震度5強程度か。

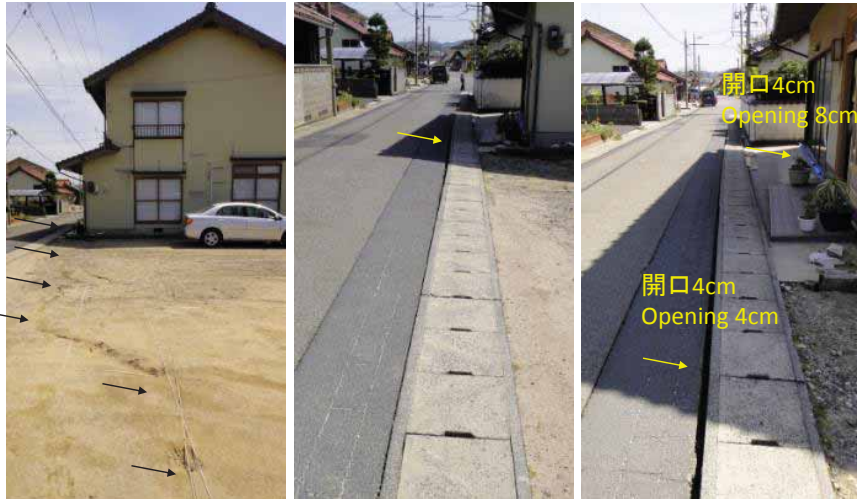
大田市波根地区の家屋周辺の液状化側方流動 Lateral spreading at Hane District in Oda City

地元住民に液状化による側方流動だとの解釈を話し、「昔は沼などでそこを埋め立てたと言う歴史などないか」と尋ねたところ、1人の住民が、「昔、波根湖という湖(沼)があり昭和25年頃に埋めたと聞いたことがある。水深は約1mだった」との証言を得た。

- (5) メディアでもよく取り上げられていた大田市波根町の一區画では、家屋の沈下・傾斜・ゆがみなど重篤な被害形態が見られた。被害家屋は集中しており、地盤に段差を伴う開口亀裂が連続しており、側方流動が見られた。その領域内では、沈下は8~12cm、側方移動量は8~14cmであり、液状化によると推察される。深さ1mの湖沼があり、それを埋めた地盤であるとの地元住民の証言も得られ、液状化が主な原因であると思われる。
- (6) 大田市内の住宅造成地内でも液状化による噴砂を複数の敷地で確認した。また、亀裂から空中に噴出する際の音や流れる水の音も聴いたという証言も得られた。朝にはなかったのが、午後になって噴砂が現れたという証言から、本震から12時間を経て噴出するなど、本震で初期液状化状態まで達し、その後の複数の震度4の余震で噴出に到ったと推察されるケースもあった。

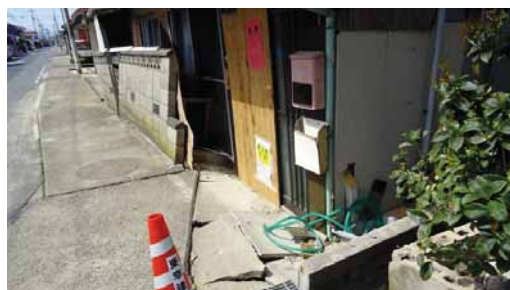
建物が大きく沈下(12cm)している。側溝のコンクリートブロック擁壁が転倒して沈下が促進された。

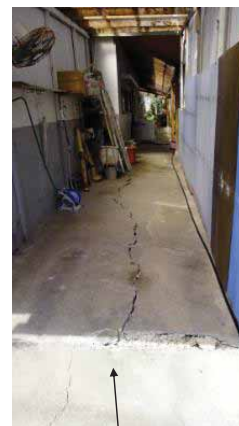
大田市波根地区の重篤な家屋被害 Heavy damage to a house at Hane District in Oda City

家と家の間のコンクリート通路の膨れ上がり→液状化被害の一特徴

玄関のたたきが浮き上がっている→建物の傾斜

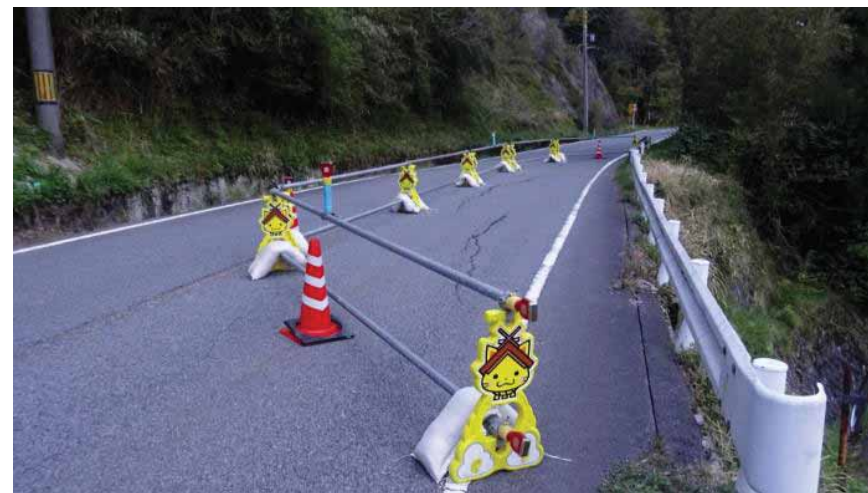
大田市山間部道路の被害

- (7) 山間地の道路斜面では落石や小崩落が見られた。最も多かったのは腹付け盛土の谷側の路面が沈下して、円弧状の段差を伴う亀裂が生じる(あるいは既存の亀裂が進行する)と言うものであった。自然斜面の崩壊で崩壊土が泥流化しているものもあった。

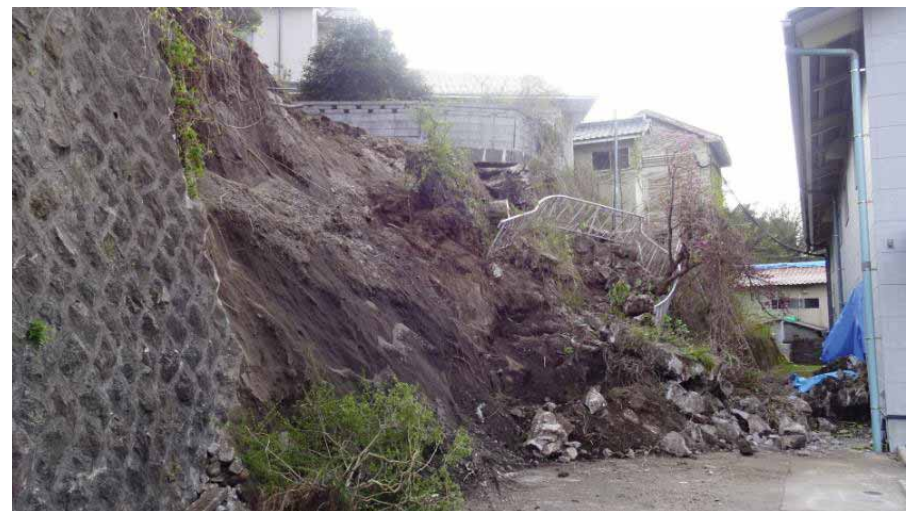
大田市三瓶町志学(1) 三瓶温泉 擁壁崩壊

高さ5-6mの石積擁壁の崩壊、3m離れた建物の壁を直撃。

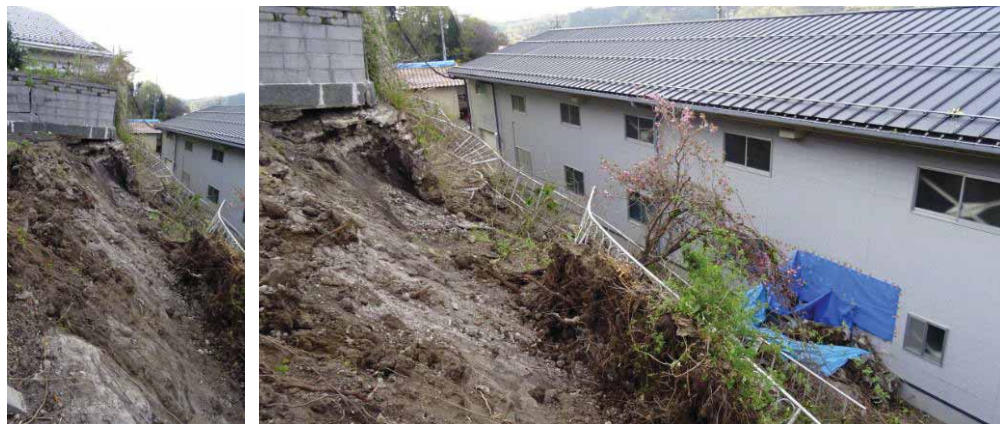
大田市三瓶町志学(1) 三瓶温泉 擁壁崩壊

崩壊した石積擁壁の上部の地盤は、法肩の3m幅にわたり崩落しており、崩落崖はもろく崩れており、乾燥してゆるい状態であったことを彷彿としていた。

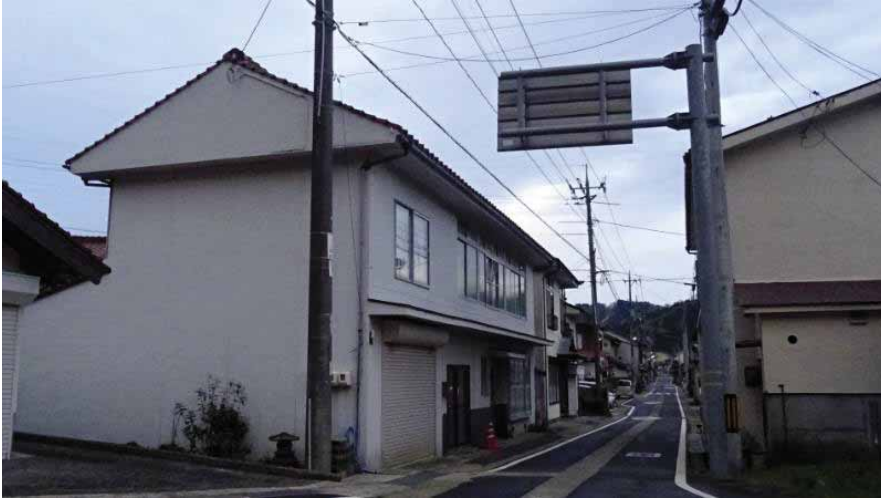
大田市三瓶町志学(2) 中央の通りの建物の状況

多くの建物(木造が多い)には被害は見当たらない

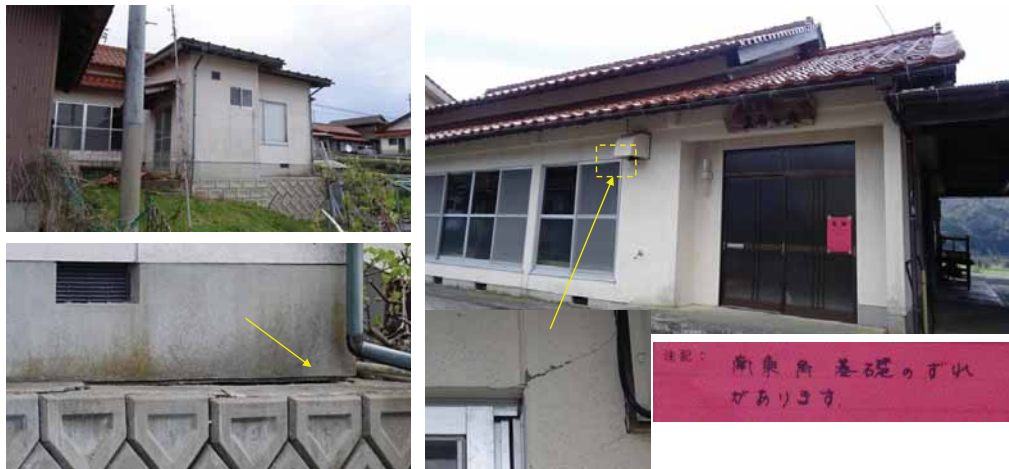
大田市三瓶町志学(2) 中央の通りの建物の状況

応急危険度判定結果が「危険」の建物、外観で開口部隅のクラック以外被害は見られない。赤紙で指摘の「基礎のずれ」は、練り石積擁壁の沈下と建物隅部の浮き上がりであった。「危険」判定は少々過敏であるとも言える。

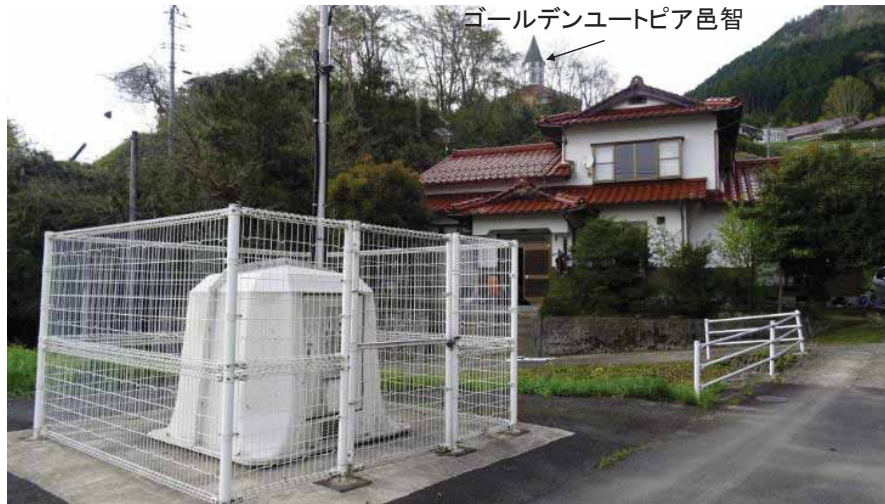
美郷町 K-Net邑智 (SMN007)

3成分合成値で最大加速度494ガルを記録したK-Net邑智の周囲の家屋には被害は見られなかった。

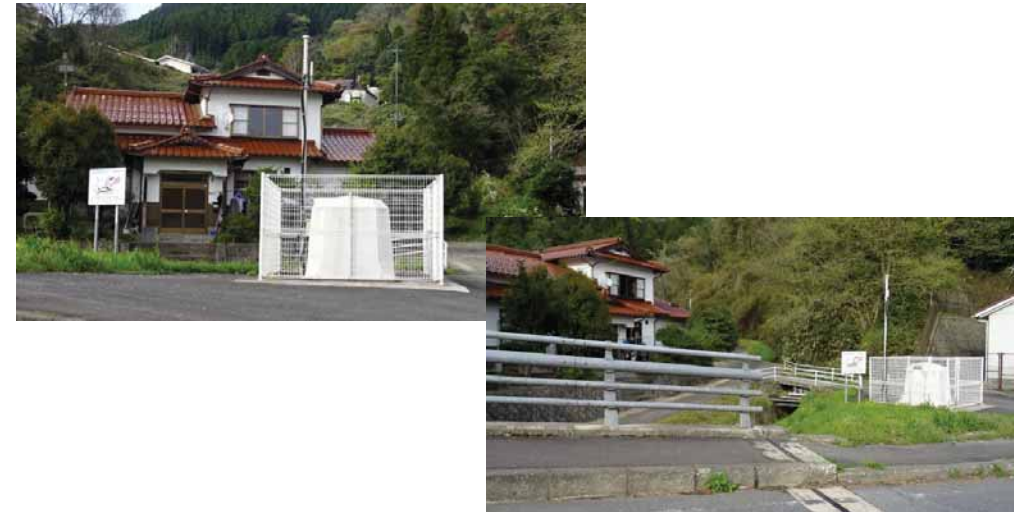
美郷町 K-Net邑智 (SMN007)

K-Net邑智の地震計は、道路の横、小河川の護岸背後地盤に設置されている。
