# 台風19号による河川堤防の被害調査報告 -阿武隈川・鳴瀬川・吉田川-

愛媛大学大学院理工学研究科 岡村 未対  
小野 耕平

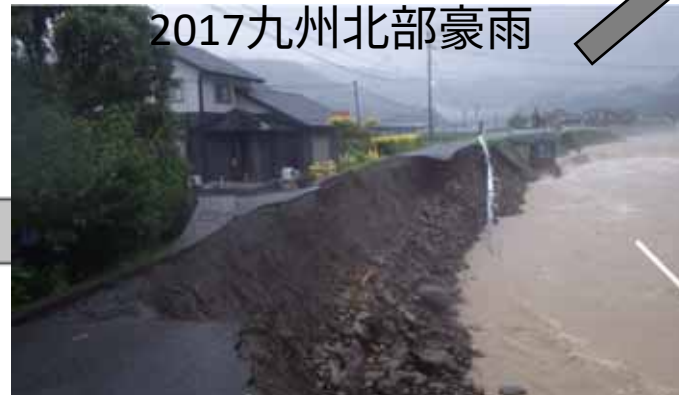
2017九州北部豪雨

**侵食**

**侵食**: 河川水の水衝部で発生, 技術的には予測と対処可能

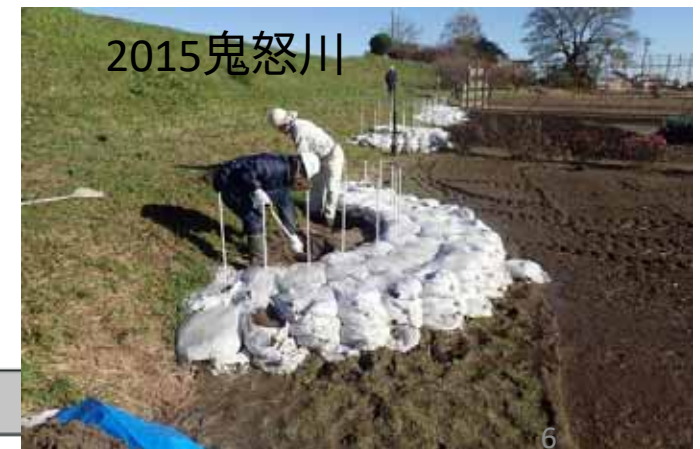
2015鬼怒川

**堤防決壊**

大量の水が堤内地に流入

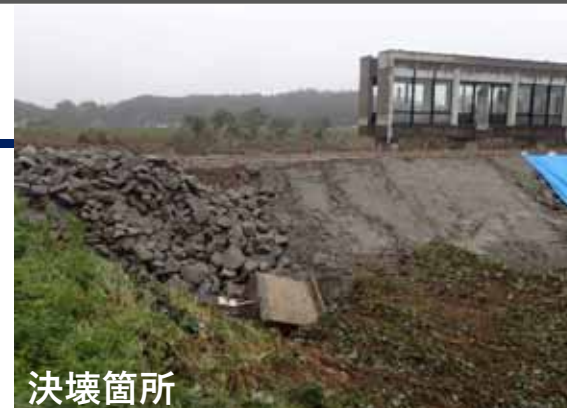
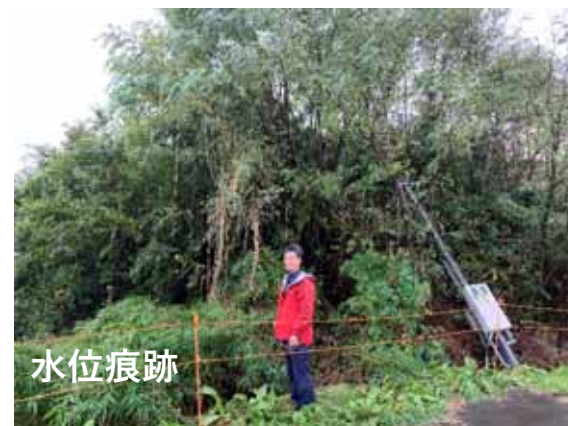
## ➤ 左岸98.6K(須賀川市)

- 阿武隈川に合流する水路の水門側部(下流側) 約50mの区間が決壊.
- 痕跡から越流水深は3~4m程度と推定.
- 上流の浜尾遊水地は冠水(写真は決壊後).
- 局所的な弱部. 地形の影響?

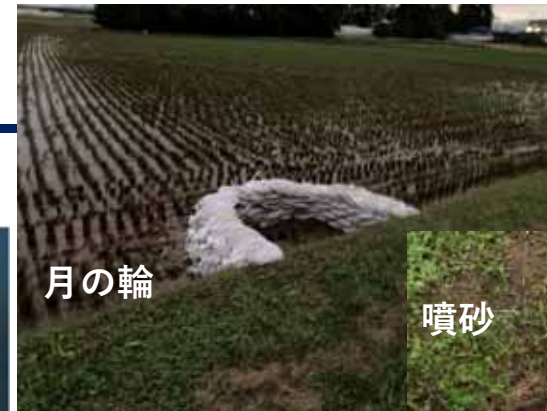
月の輪

- 基礎地盤の表層に粘土層があるが、層厚が1m程度と小さい箇所で漏水と噴砂発生

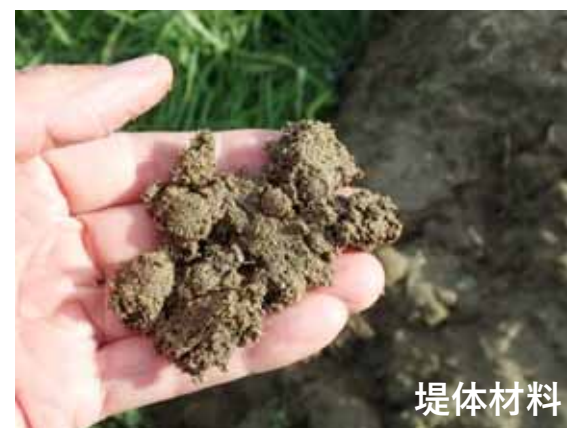
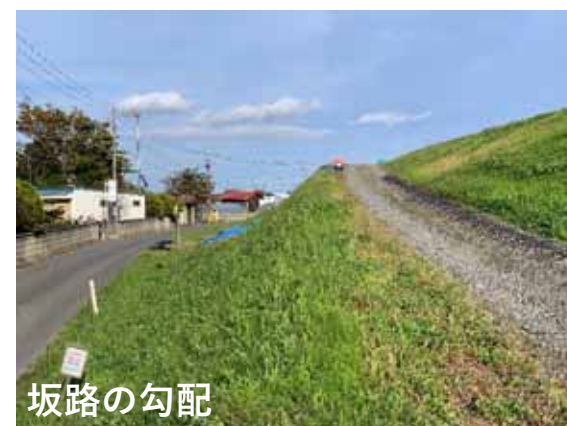
- 坂路の法面が幅8.7mに渡って法崩れ.
- 法面高さは約4m, 勾配は42度.
- 堤防の法面に坂路を設けたことにより, 法面が急勾配となり不安定化.
- 豪雨によって飽和度が高まり, 安全率が低下.
- 左岸40.7K地点においても, 高さ5.3m, 勾配31度の堤防側帯で法崩れが発生.

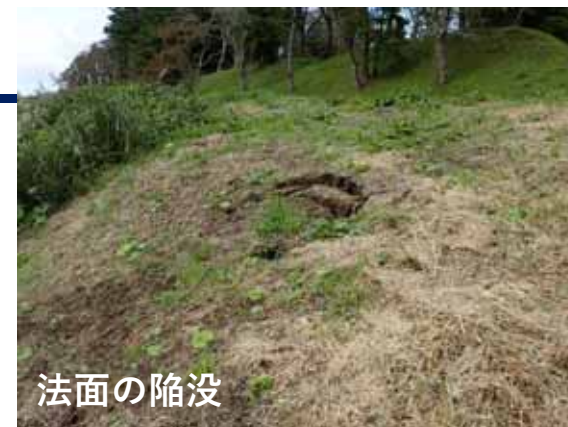
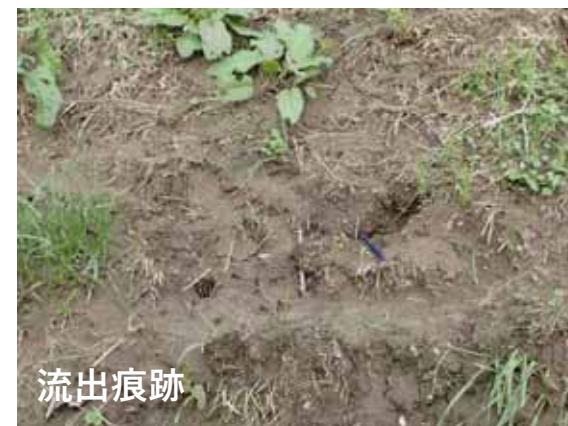
## ➤ 左岸23.0K

- 堤体の表法面の土が堤体下方から流出し、陥没と滑りが発生.
- 陥没の大きさは約2m. 2.3m程度下方に土砂が流出したと推定される穴を確認.
- 堤防高さは約5m, 外水位は約-3m. 陥没位置は-1.2m程度であるため, 外水ではなく雨水を原因とした被害である.

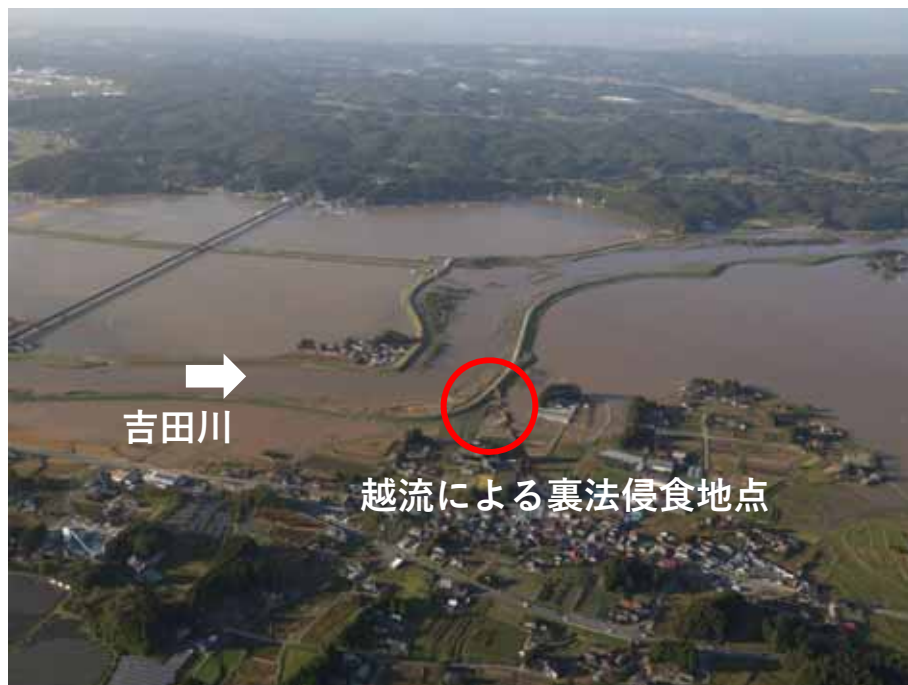
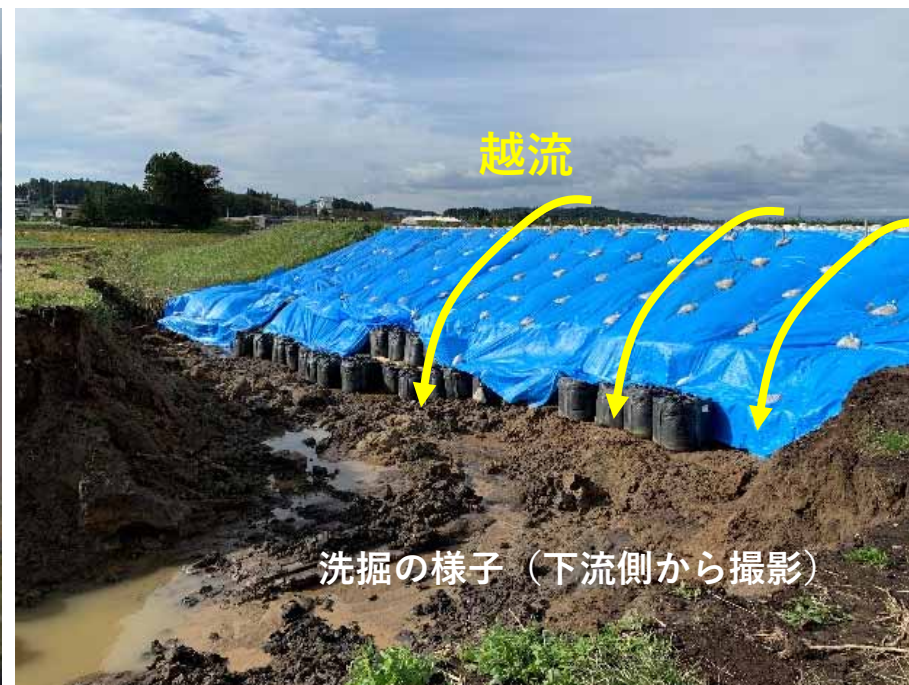
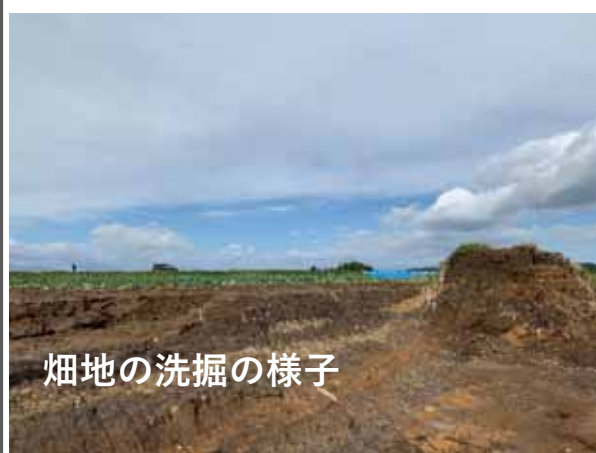
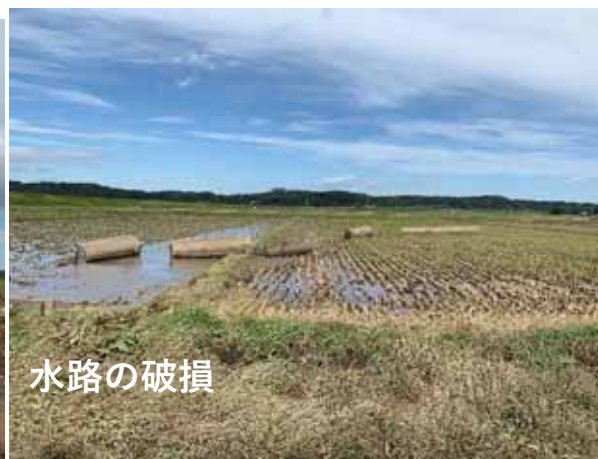
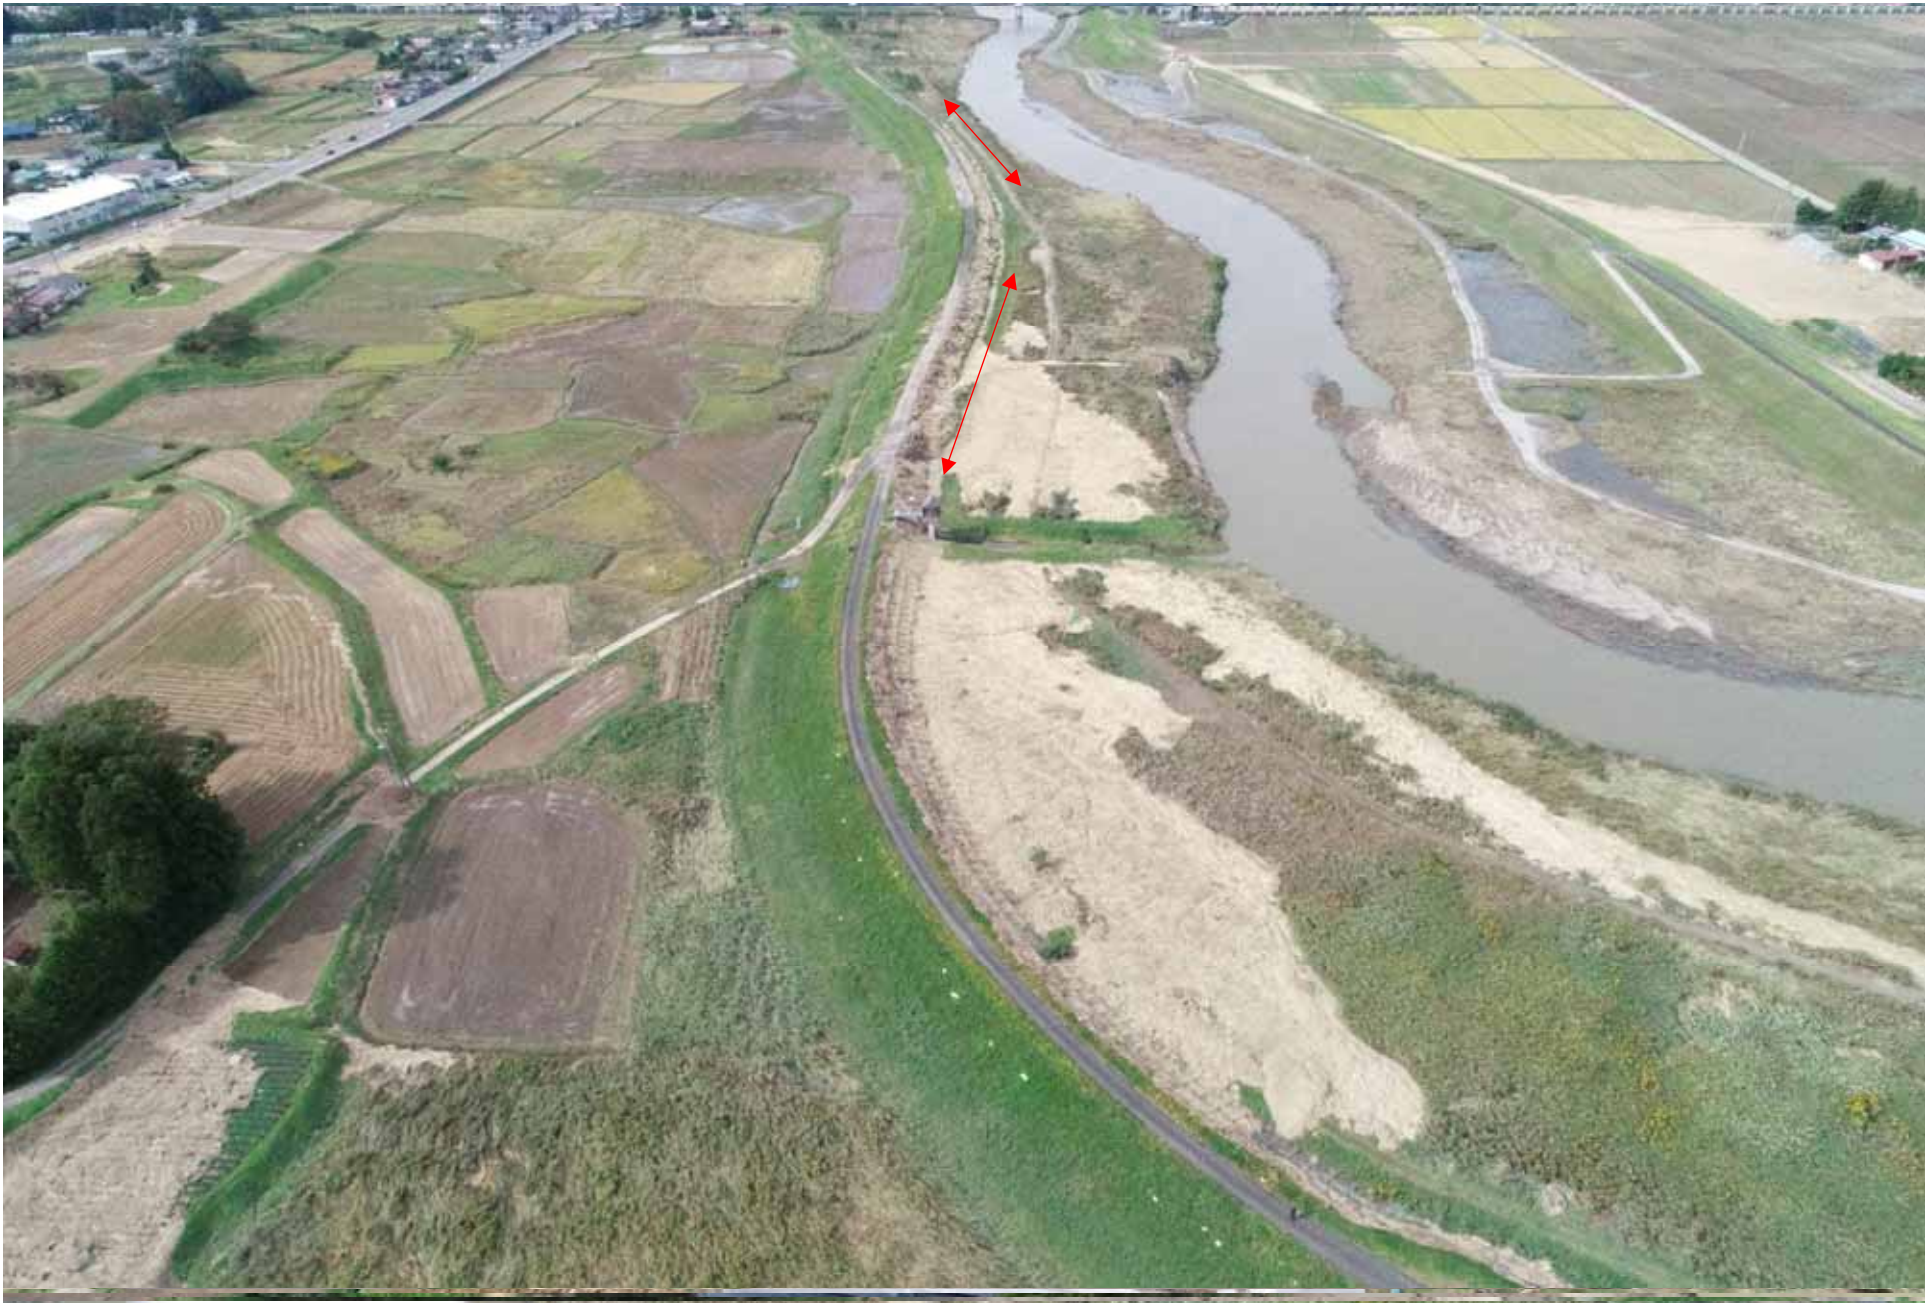
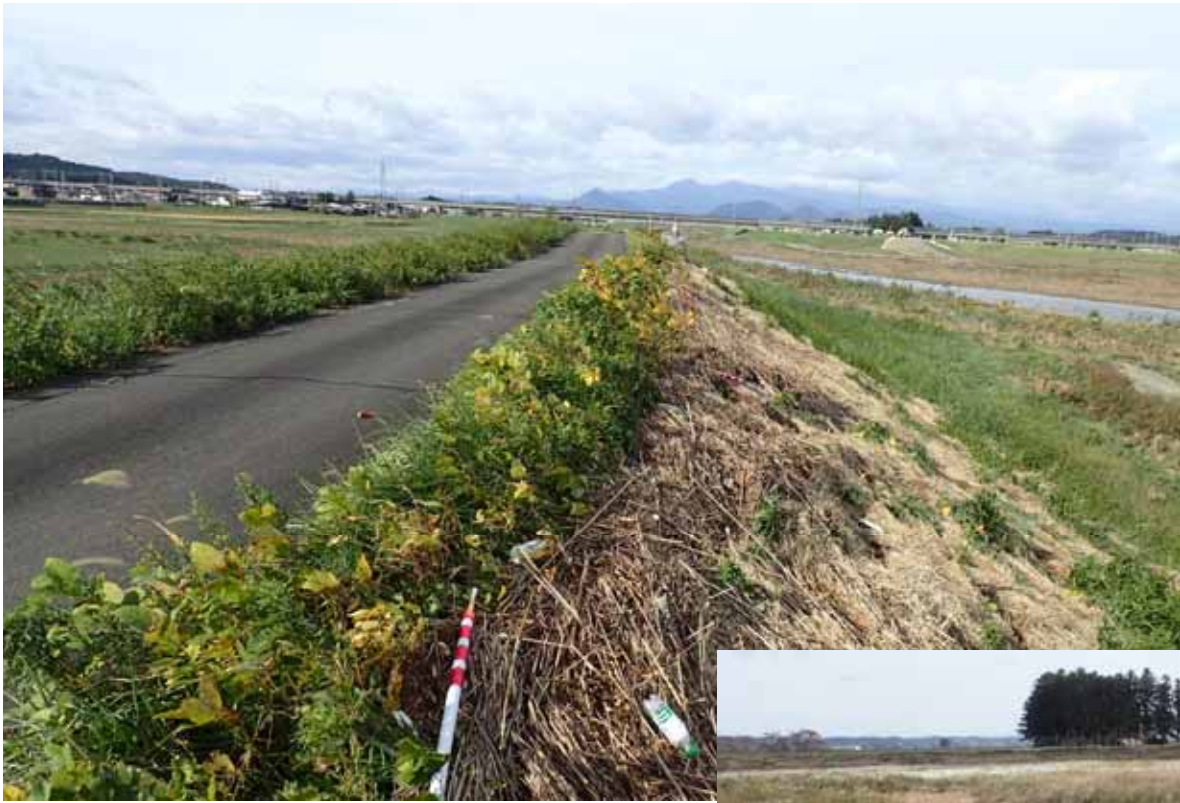
## ➤ 左岸29.3K

- 堤防の裏法面および法面に接続する農道が大きく損傷。
- 法尻部をトンパックで応急復旧。
- 畑地の耕作土は大きく削られ、下層の粘土面が露出。 ←大流量
- 上流下流ともに田畑が冠水しており、越水による洗掘が原因と推定。
